# 竜巻等突風に対する研究課題 (建築分野の立場から)

独立行政法人建築研究所 奥田泰雄

平成18年12月21日 内閣府第2回竜巻等突風対策検討会

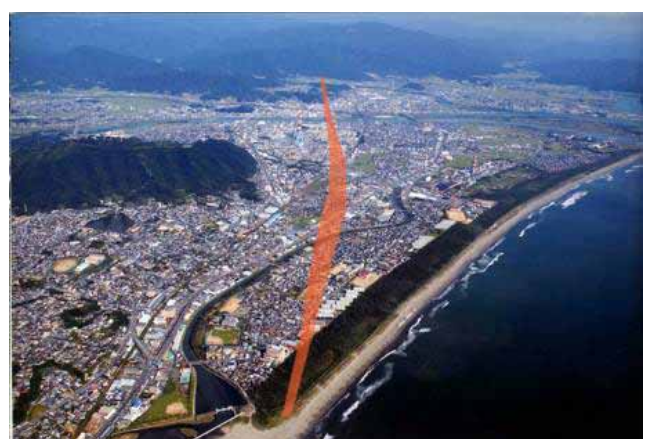
## 延岡竜巻の建築物等の被害分布

延岡市防災対策室長野々下博司氏資料による

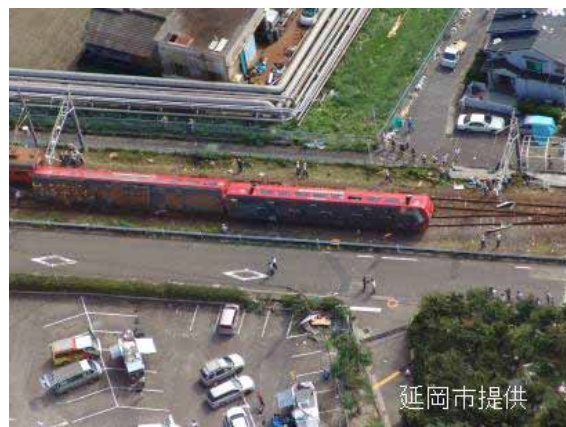
## 延岡竜巻の列車・乗用車の被害

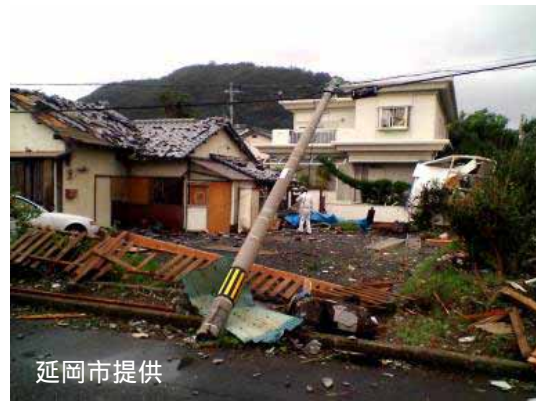
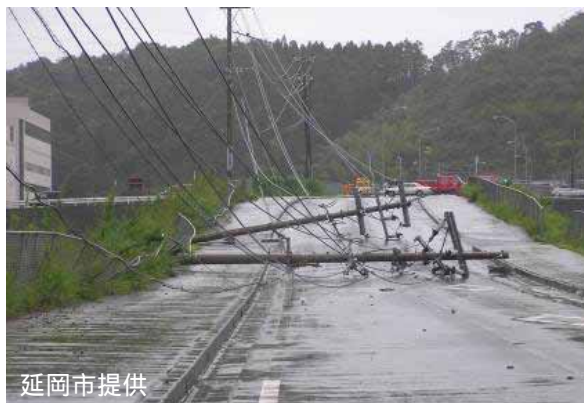
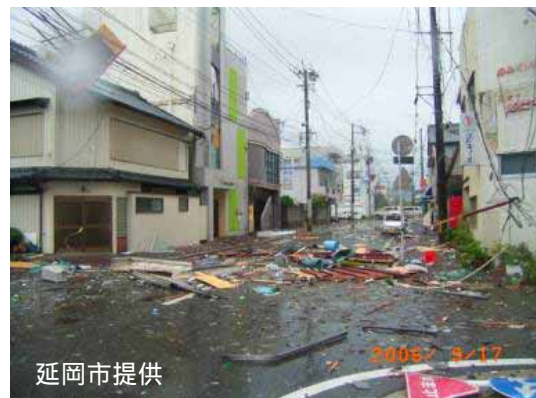
## 延岡竜巻のその他の被害

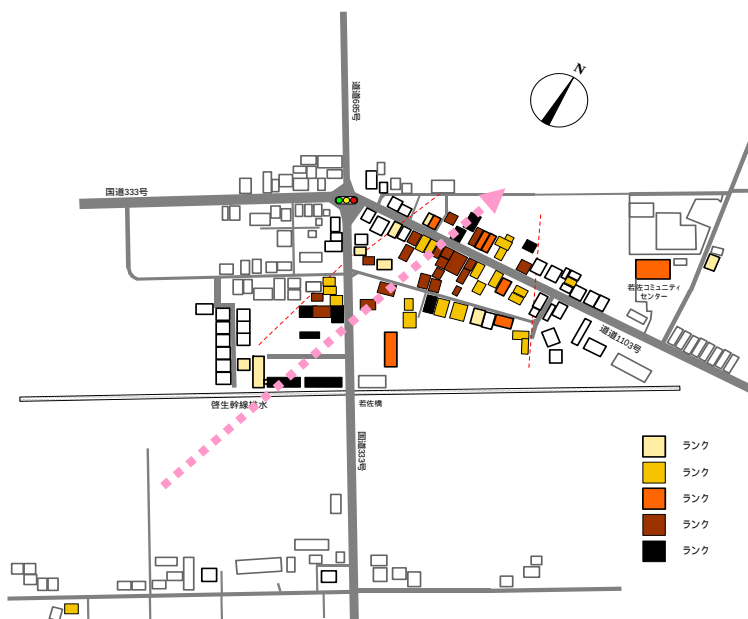
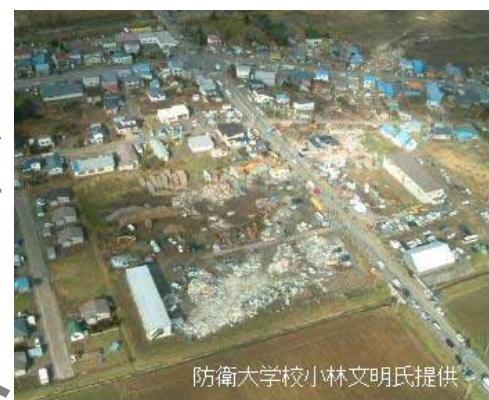
## 佐呂間竜巻の建築物等の被害分布

建築研究所による被害調査による

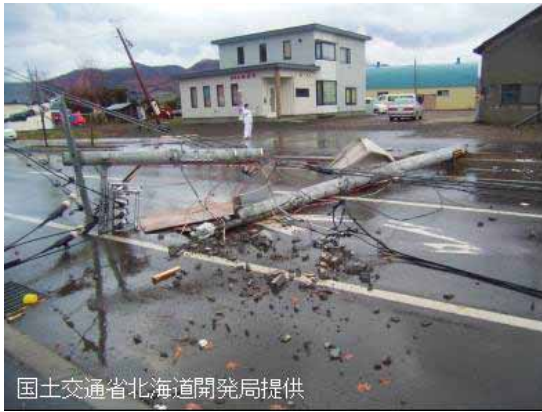
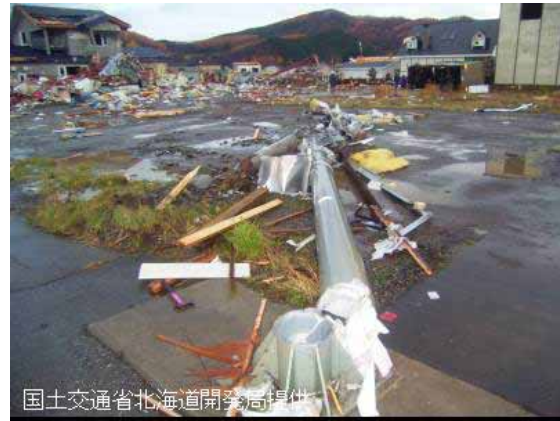
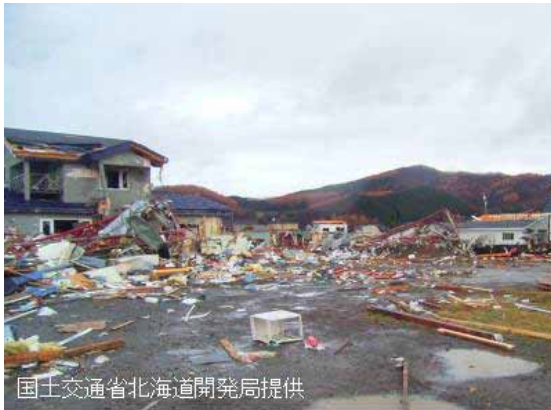
## 佐呂間竜巻のその他の被害

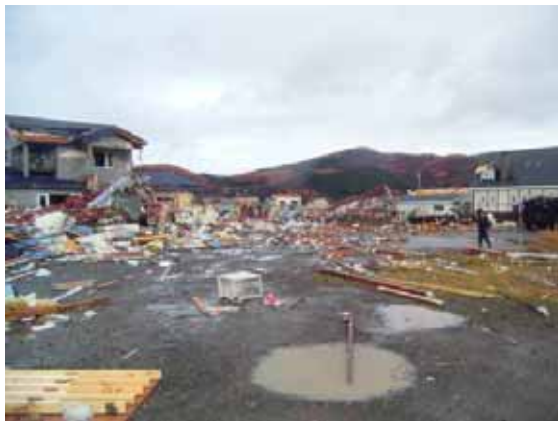
佐呂間竜巻被災直後の状態  
(国土交通省北海道開発局撮影)

被災地は様々な飛来物(Flying debris)で覆われる。  
飛来物の一部は、建築物の外壁に衝突する。  
→新たな被害の拡大(強風被害の特徴)

- 1975年台風13号による八丈島の建物被害の記録(日本建築学会 1978年)、木造建築耐風設計の考え方(日本建築学会 1995年)等でも飛来物の問題が指摘されている。  
→竜巻特有の被害ではなく、台風も含めた強風被害の特徴
- ASTMでは外装材の耐飛来物性能の試験法(衝突試験+交番圧力試験)を提案し、ASCEはASTMの試験法に基づいて外装材の耐飛来物性能の基準(建築物区分・外装材の位置・地域区分)を定めている。ISOでは窓ガラスの耐飛来物性能の試験法を取りまとめている。
- 日本ではJISで、建材ボード等の衝撃試験方法(A1408、A1414)が示されているが、ASTMのような飛来物を対象としたものはない。
- 日本においても、外装材の耐飛来物性能に関する試験法や評価法について検討する必要がある。
