## 越谷市、松伏町及び野田市における建築物等の竜巻被害（速報）

国土交通省国土技術政策総合研究所及び独立行政法人建築研究所は、平成25年9月2日14時頃に発生した竜巻による建築物等の被害概要を把握するため、埼玉県越谷市、北葛飾郡松伏町及び千葉県野田市において現地調査を実施。

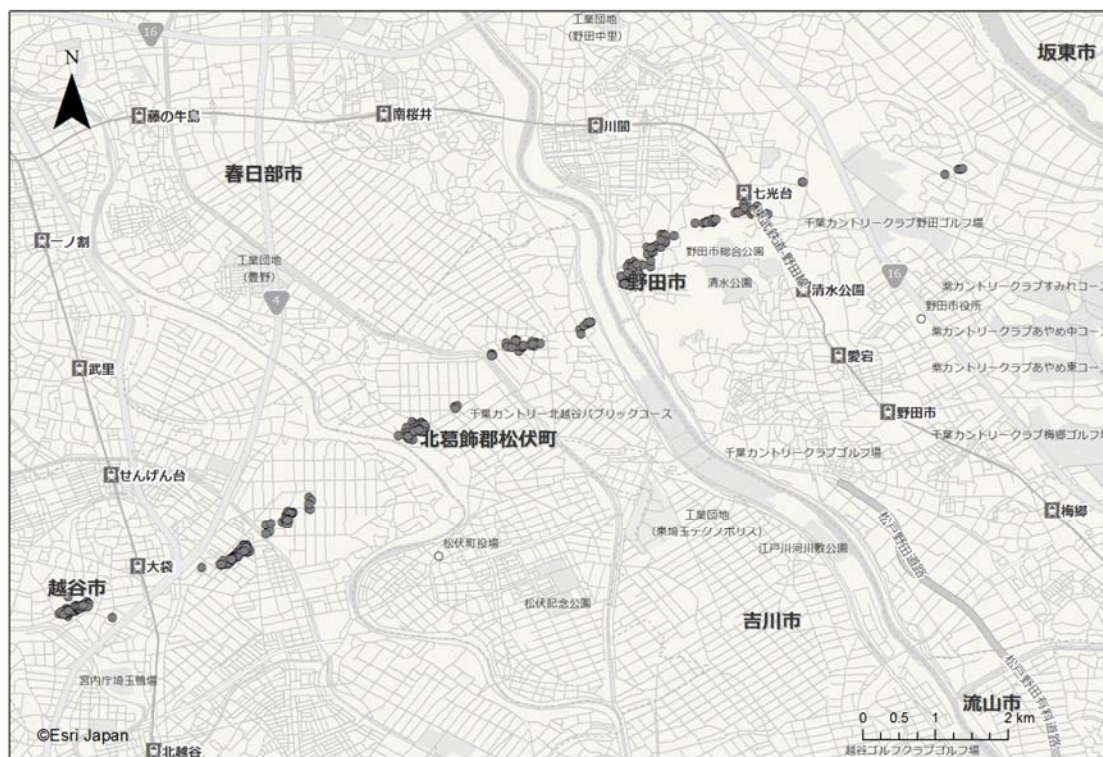
南西から北東の方向に概ね直線的に竜巻による建築物等の被害が分布していることが分かる。

図1 竜巻による建築物等の被害分布（調査区域全域）

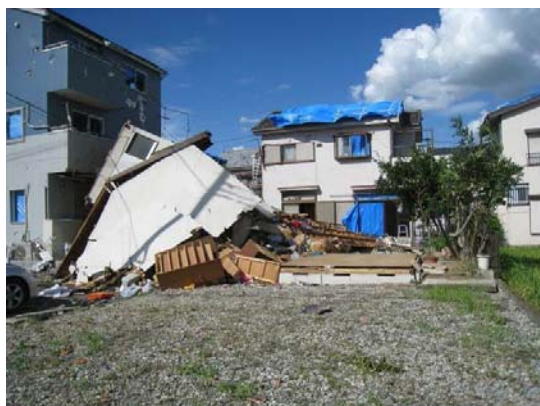
竜巻によって1階が転倒するように倒壊していた木造住家（写真1）、近隣から飛来した建築物の上部構造が衝突して倒壊したと思われる木造住家（写真2～写真4）等が確認された。

写真1 上部構造の倒壊（越谷市）

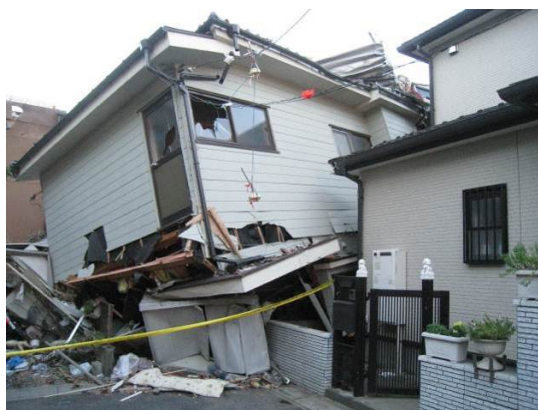
写真2 上部構造の倒壊（越谷市）

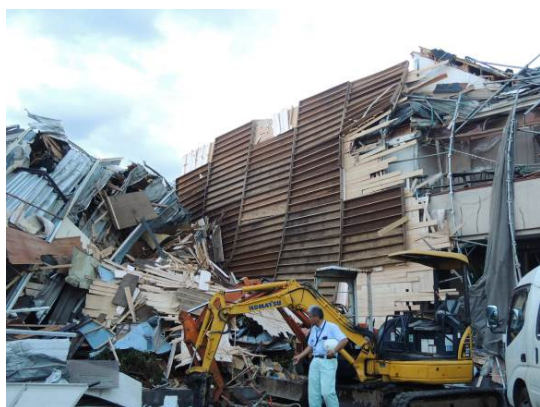
写真3 写真2の裏手側

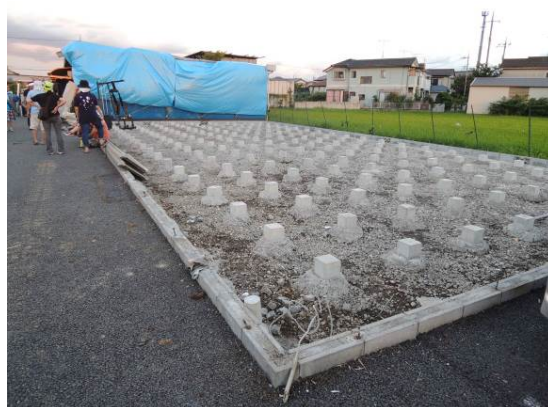
写真4 写真3に示す上部構造の基礎

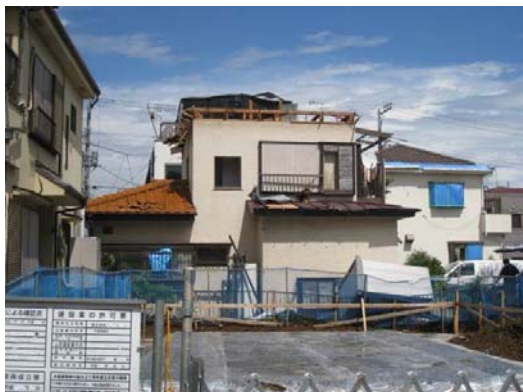
写真5 小屋組の被害（越谷市）

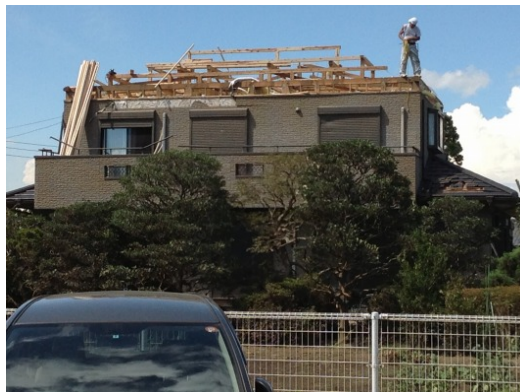
写真6 小屋組の被害（野田市）

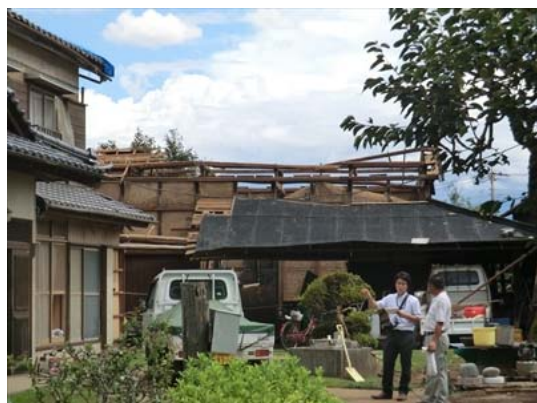
写真7 小屋組の被害（野田市）

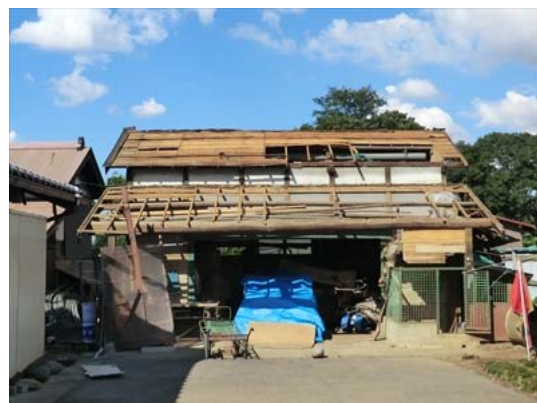
写真8 小屋組の被害（野田市）

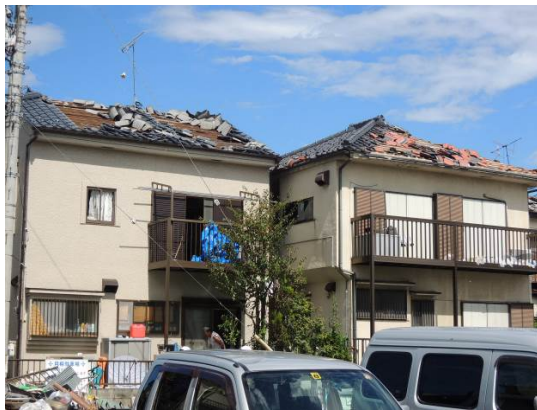
粘土瓦の脱落（写真11）、カラー鋼板の飛散（写真12）など屋根ふき材の被害事例が多数確認された。

写真11 粘土瓦の脱落（越谷市）

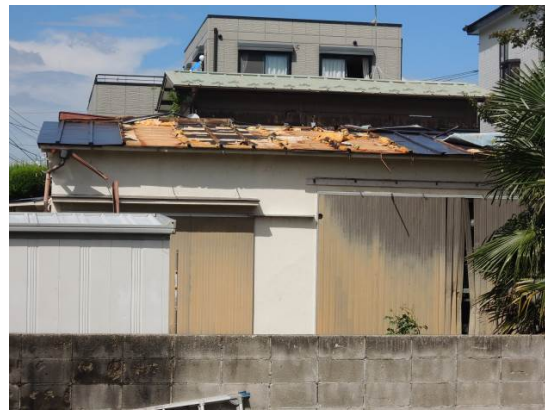
写真12 カラー鋼板の飛散（越谷市）

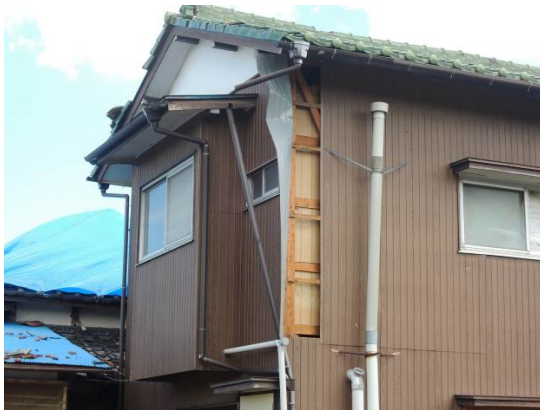
また、外壁材の被害事例を写真13、写真14に示す。写真13の外壁材の剥離箇所は外壁の隅角部に相当する部位であり、突風による大きな局部風圧が作用したものと思われる。

写真13 外壁材の剥離（越谷市）

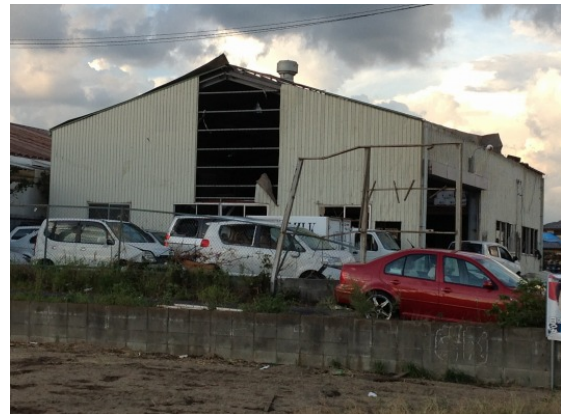
写真14 外壁材の飛散（松伏町）

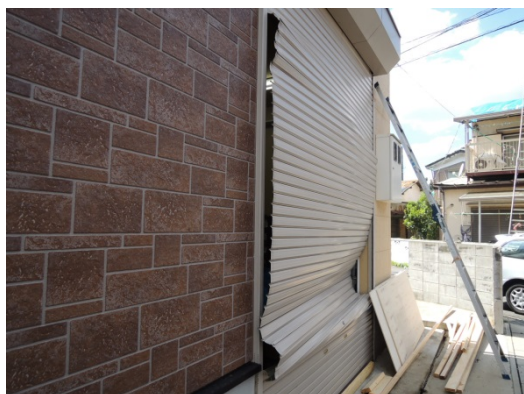
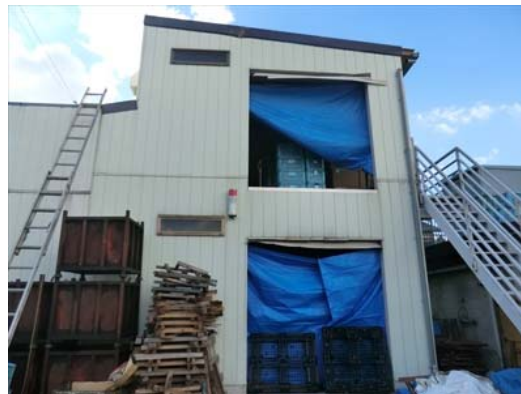
写真15 シャッターの被害（越谷市） 写真16 シャッターの被害（松伏町）

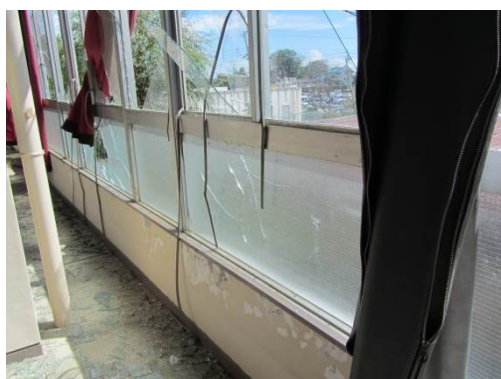
写真17 ガラス窓の破損（越谷市）

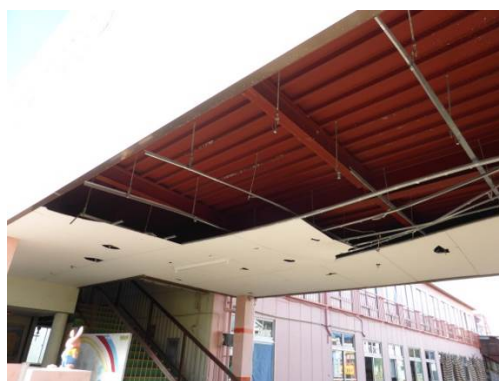
幼稚園入口のピロティにおける軒天井の一部が面的に剥がれるとともに、吊りボルトの位置で面材が破損していた（写真18）。

写真18 ピロティ軒天井の脱落（越谷市）

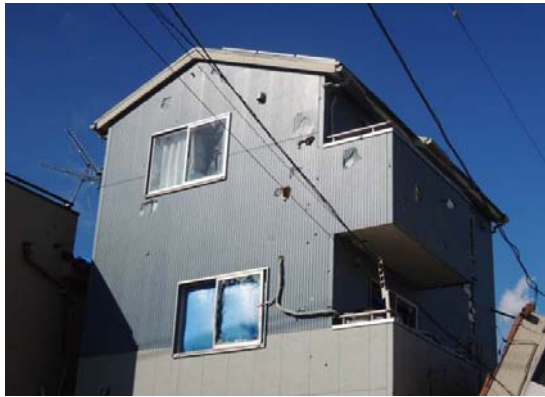
突風による飛来物が外壁材や開口部に衝突した事例を写真19及び写真20に示す。写真19の住家では金属製の外壁材に多数の飛来物の痕が確認できる。

写真19 飛来物による衝突痕（越谷市） 写真20 飛来物による衝突痕（松伏町）

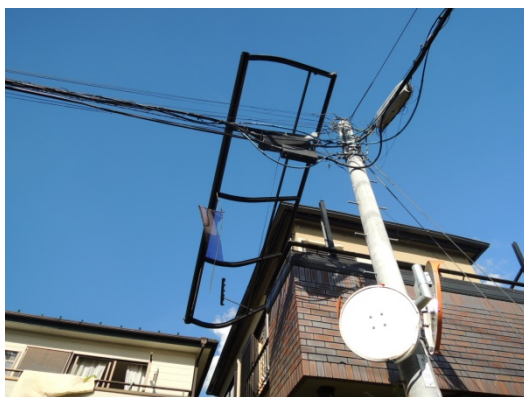
今回の調査範囲においては、過去の竜巻被害事例と同様に多数の飛来物による被害を確認した。写真23は外装建具と思われる飛来物が電線に引っ掛かった事例、写真24は隣家から飛散した屋根が衝突した事例であり、多数の粘土瓦が散乱している。

写真23 建具と思われる飛来物（越谷市） 写真24 飛来した屋根（越谷市）

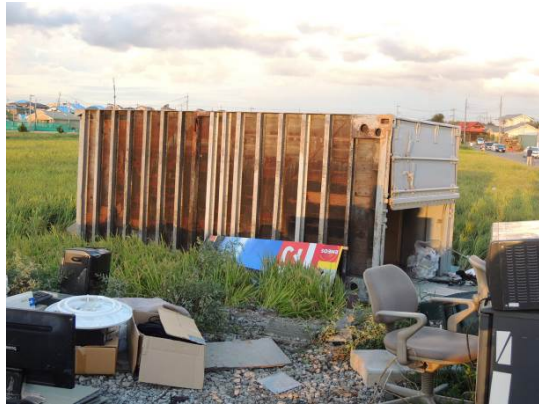
写真25は鋼製コンテナの転倒事例であり、地盤への固定の措置は確認されなかった。写真26は児童福祉施設でのフェンスの倒壊、写真27は複数の電柱の北東方向への傾斜、写真28は折損した電柱の隣家への衝突、写真29はテニスコートを囲む支柱の倒壊及び人工芝の剥離、写真30は樹木の折損の状況である。

写真25 鋼製コンテナの転倒（越谷市） 写真26 フェンスの倒壊（越谷市）

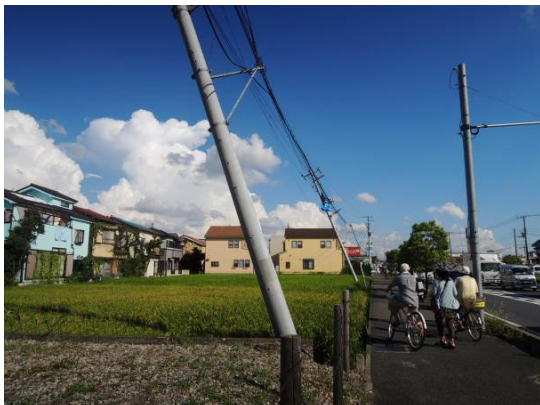
写真27 電柱の傾斜（越谷市） 写真28 電柱の折損（越谷市）

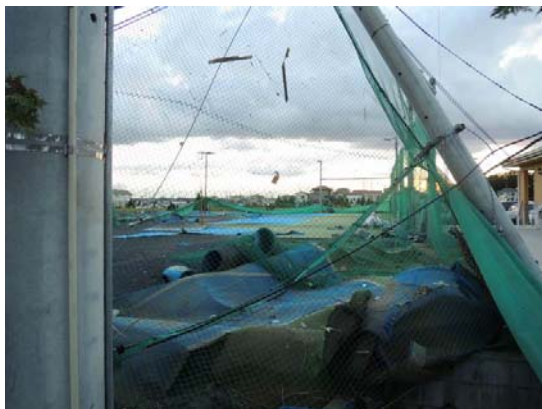
写真29 人工芝等の被害（越谷市） 写真30 樹木の折損（野田市）
