第4章 山間部の土砂災害、特に渡良瀬川流域について

第1節 土砂災害の背景

第5節 渡良瀬川流域の土砂災害の事例調査

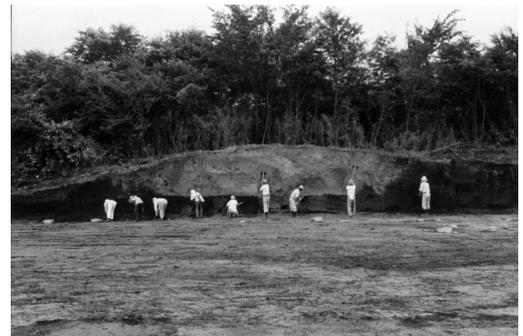
写真4-2 大日遺跡の調査区北端で検出された山崩れ堆積土
(群馬県新里村教育委員会, 1991)

埼玉県北部から群馬県南部を、北北西から南南東方向に走る関東平野西端断層帯は、規模の大きな活断層帯である。1931年(昭和6)9月21日の西埼玉地震(マグニチュード6.9)は、この断層帯付近で発生している。弘仁9(818)年に発生した関東諸国地震(マグニチュード7.5以上)によって、赤城火山の南側斜面では、非常に多くの大規模崩壊と土石流が発生したことが史料に残っている(群馬県新里村教育委員会, 1991; 能登, 1991; 早川ほか, 2002)。特に、赤城山南麓の考古学の発掘調査で、土石流堆積物に覆われた平安時代の遺跡が多く認められた。写真 4-2 は、新里村大字奥沢字大日の大日遺跡の調査区北端で検出された山崩れ堆積物である。中央に見られる黒色の水平ラインが山崩れ発生時の地表面を示している。

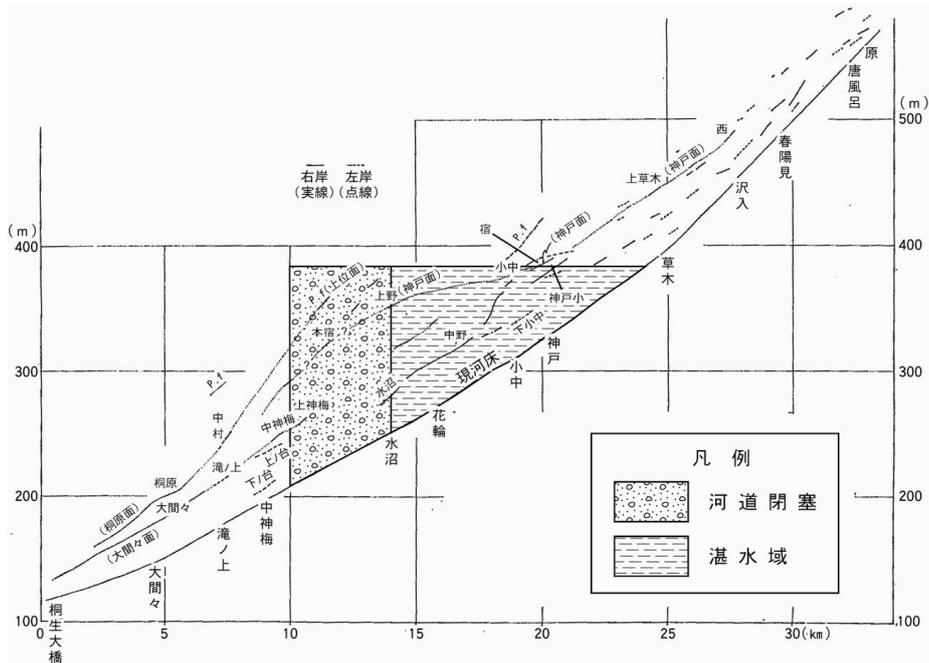
図4-6 渡良瀬川の河床断面図・段丘面投影、天然ダム想定図（塩島・大内, 1978に追記）

図4-6に示したように、渡良瀬川の河谷には多くの河岸段丘が発達している。赤城火山の10回以上の大噴火によって、多量の岩屑なだれ堆積物と火砕流堆積物が渡良瀬川に流入し、水沼から中神梅付付近で河道閉塞し、広大な天然ダムを形成した(湛水範囲は図4-7参照)。水沼の河岸段丘の堆積物から判断して、天然ダムの形成は20万年前ごろから始まったと考えられる。図4-6に示したように、この天然ダムの湛水標高は380m程度で、湛水高150m、湛水量4.85億 m^3 にも達したと考えられる(国土交通省渡良瀬川河川事務所, 2009)。塩島・大内(1978)によれば、この湛水地域には、湖成段丘(水沼、大平、神戸)が形成され、比較的軟質な湖成堆積物(周辺谷壁斜面からの土石流堆積物を含む)が厚く堆積した。この湖成堆積物の直上には、

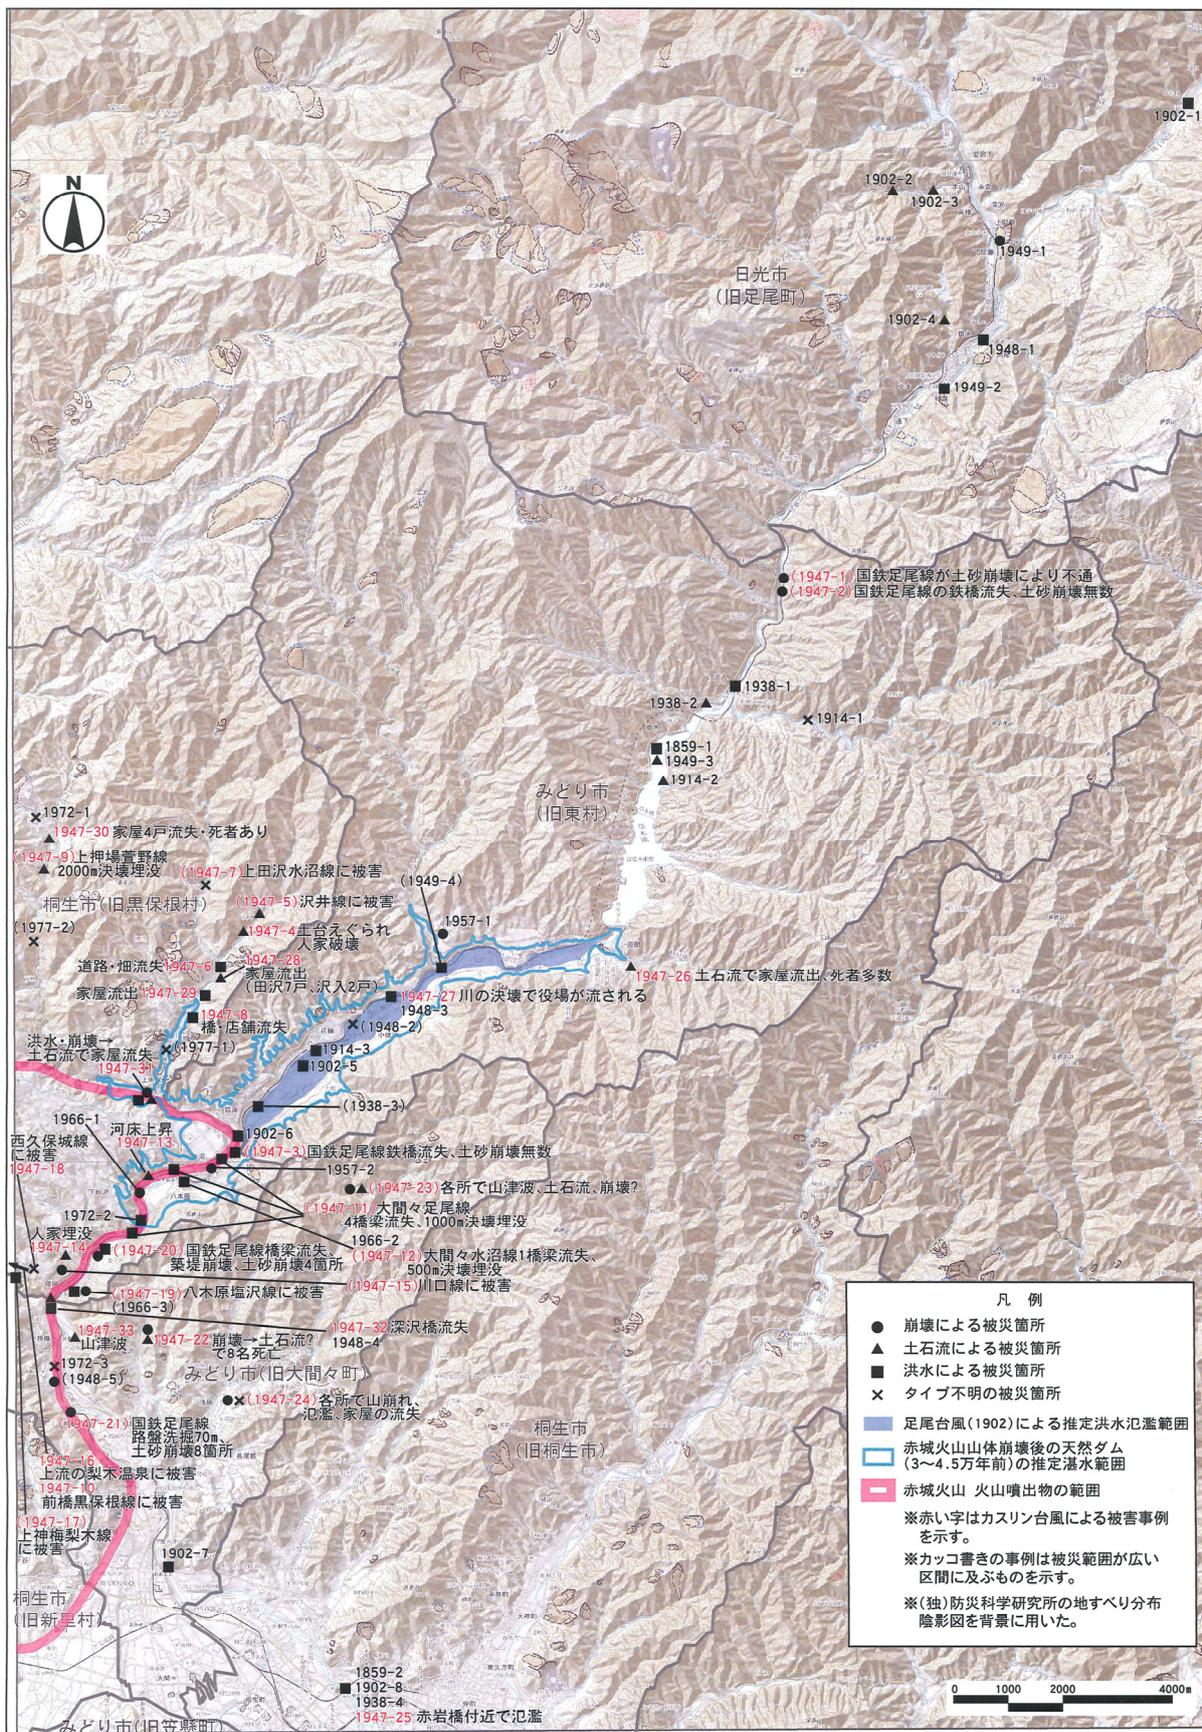
図4-7 渡良瀬川流域の土砂災害分布図 (国土交通省渡良瀬川河川事務所, 2009, 一部修正)

図4-7は、市町村史やカスリーン台風関係の文献、現地調査、地元での聞き込みなどをもとに渡良瀬川流域の土砂災害の事例をまとめたものである。表4-2は、図4-7のもとになった渡良瀬川流域の土砂災害の一覧表で、表4-3は表4-2の作成に用いた文献の一覧である。図4-7の背景図には、独立行政法人防災科学技術研究所の地すべり分布陰影図を用いた。図4-7の土砂災害地点のうち、1947（昭和22）年のカスリーン台風の事例については赤字で示した。カッコ書きの事例は、国鉄足尾線や国道・県道・市町村道などで、被災範囲が広い範囲で記載されている事例を示している。1902年（明治35）の足尾台風による推定氾濫範囲を水色で示した。この範囲は前述した赤城火山の山体崩壊によって形成された天然ダム（3～4万年前）の推定湛水範囲内で発生していることがわかる。

土砂災害のタイプを●は崩壊、▲は土石流、■は洪水、×はタイプ不明による被災箇所と4種類に分類・表示した。これらの土砂災害地点や災害状況は現地で確認できたものもあるが、地名のみで地点を記入している箇所もあり、確実度をA、B、Cで示した。土砂災害地点の推定にあたっては、現地での聞き込み調査や巻末の多くの文献を利用した。しかし、カスリーン台風から60年以上経過しており、土砂災害地点を特定できない箇所も多い。

平成20年度の渡良瀬川河川事務所（2009）の調査で、107か所の地点を抽出した。このうち、カスリーン台風（1947）が33か所（+市町村別記載2地区）、足尾台風（1902）が8か所（+同1地区）、アイオン台風（1948）が5か所（+同1地区）、キティ台風（1949）が4か所（+同1地区）などである。事例調査の精度にもよるが、抽出した事例の1/3がカスリーン台風関連となっており、同台風が渡良瀬川流域に如何に多大な被害を与えたかがわかる。

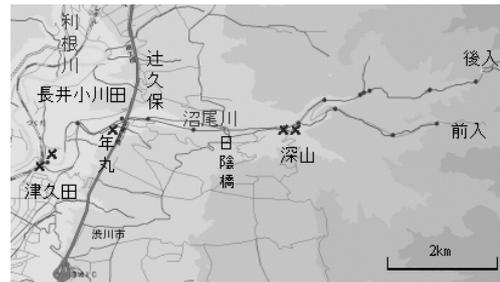
図コラム13-1 沼尾川

深山地区では中入沢と前入沢が合流し沼尾川へ流れ込むが、その沢で土石流が発生し、これが沼

尾川沿いに流下して川岸の民家や田畑を押し流し、石や岩、材木などが散在する河原と化した(図コラム13-1)。地区の8割が川原と化してしまったとの談話も残っている。また、災害前では前入沢は沢というよりは平坦地に近く、中央に幅・深さとも二尺(約60cm)程の溝で流れていた程度であったが、土石流通過後は幅8~11m、深さ6~8mの溝となったとのことである。

図コラム13-1には、沼尾川筋での談話のあった被災地点を×印で示してある。深山付近では溪流侵食が盛んで、利根川との合流点に近い津久田付近の沼尾橋では6m程度の土砂堆積があったと言われている。災害発生後(1948(昭和23)年)の日本学術振興会調査団によって、その状況を調査したものが図コラム13-2である(川口, 1950)。これによると辻久保地点下流まで溪流侵食が生じている。そこで地図から等高線を読み取り、沼尾川沿いの標高図を作成した(図コラム13-3)。すると、沼尾川の河床侵食が生じた区間での縦断勾配は最大でも4~5°程度であって、一般に土石流の停止・堆積する河床勾配が4~10°程度(芦田ほか, 1985)であることから、4~5°程度以下での緩い勾配であるにもかかわらず、活発な侵食を引き起こして土石流が発達、通過したことがわかる。

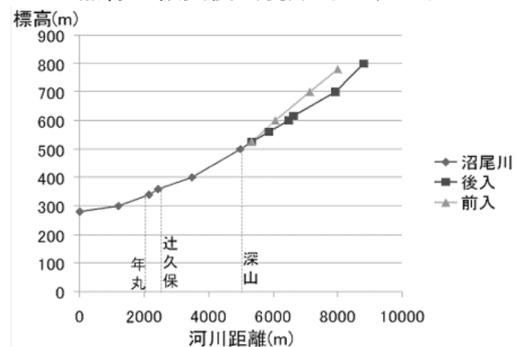
図コラム13-3 沼尾川流域の標高図(村上, 2008)

- ・火山性堆積物で侵食性の高い河床材料である(しかも降雨により堆積物は飽和状態であった)。
- ・材料特性とともに、狭い谷筋に大きな流量集中があったことで河床勾配以上の侵食力を発揮して土石流が通過した。その結果、災害前は小規模な沢・溝程度の溪流河川が、被災後、数倍スケールのU字型侵食河道に変化した。
- ・このような土石流の侵食・堆積が活発に生じた沼尾川周辺に集落が集中していた。
