## 第4章 福井地震の被害の特徴

### 第1節 福井平野の地盤条件と地震動の特性

## 第2節 福井平野の地形と福井地震建物被害分布

### 第3節 福井空襲の被災と福井地震

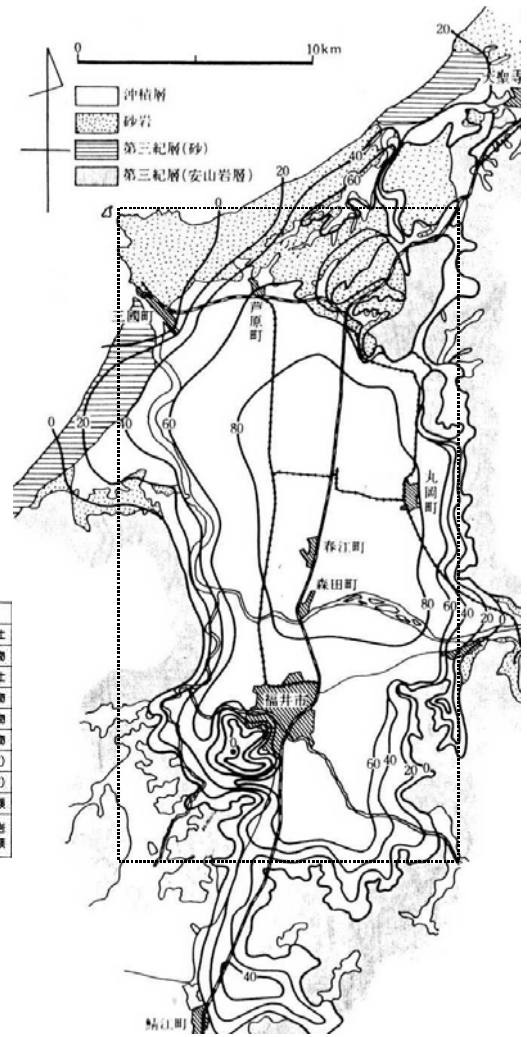
図4-2 福井地震における家屋の全壊率分布 出典：竹山ら, 1951

福井地震は戦後の混乱期に発生したにも関わらず、多数の震災調査報告書が存在し、村落ごとの全壊率分布などが求められている。北陸震災調査特別委員会による全壊率分布、図4-2を見ると、春江、森田、丸岡などの福井平野中央部では全壊率が80%以上、福井市街を含む福井平野の大部分ならびに震源から比較的遠い北潟湖周辺や鯖江市東部でも60%以上という甚大な被害を受けたことが見て取れる。しかしながら、建物に被害を及ぼした強震記録自体は金沢や敦賀などの遠方の限られた地域でしか観測されておらず、福井平野周辺に甚大な被害を発生させた強震動分布などの定量的な記録は存在しない。そのため、墓石の転倒や跳躍、構造物の滑りや残留変位などの調査から地震動強さの評価が行われてきた。野畑らは、家屋の全壊率と墓石の転倒調査から推定された合震度（重力に対する地震力の比）、ならびに最大地動速度の相関を利用し、福井地震の地震動分布を推定している。上記の相関分析から、福井地震の全壊率50%および100%を与える合震度は0.52と0.7、最大地動速度は84cm/sと200cm/s程度とそれぞれ推定されている。

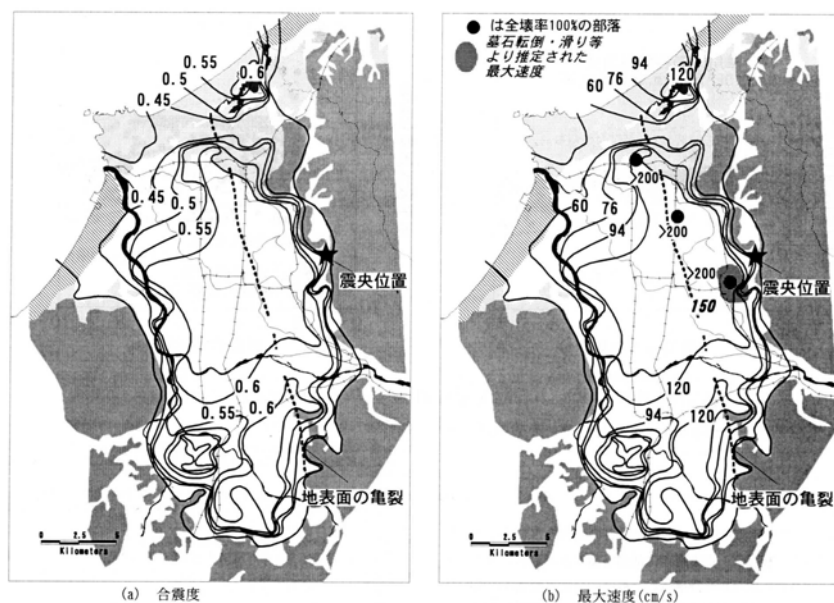
図4-12 木造家屋の全壊率から推定された福井地震の地震動強さ 出典：野畑・翠川, 2000  
注：図の震央位置は浜田, 1990 による。

図4-12は合震度および最大速度分布であり、図中には、震央位置および地表面の亀裂位置も併せて示されている。福井平野の中央部、平野南東縁部および北潟湖周辺部で合震度0.6以上、最大速度では120cm/s以上という地震動の強い領域が見られる。また、最大速度分布図には、全壊率100%すなわち最大地動速度が200cm/sで合震度が0.7程度に相当する部落の位置が示されている。平野東部の丸岡から金津にかけて、震央付近から北北西に地震動が特に強い領域があったものと推測されている。この理由として、断層の破壊進展方向への地震動強さの指向性と、軟弱地盤の厚さが丸岡から金津にかけて厚くなる地盤条件の相乗効果に基づくものと推察されている。

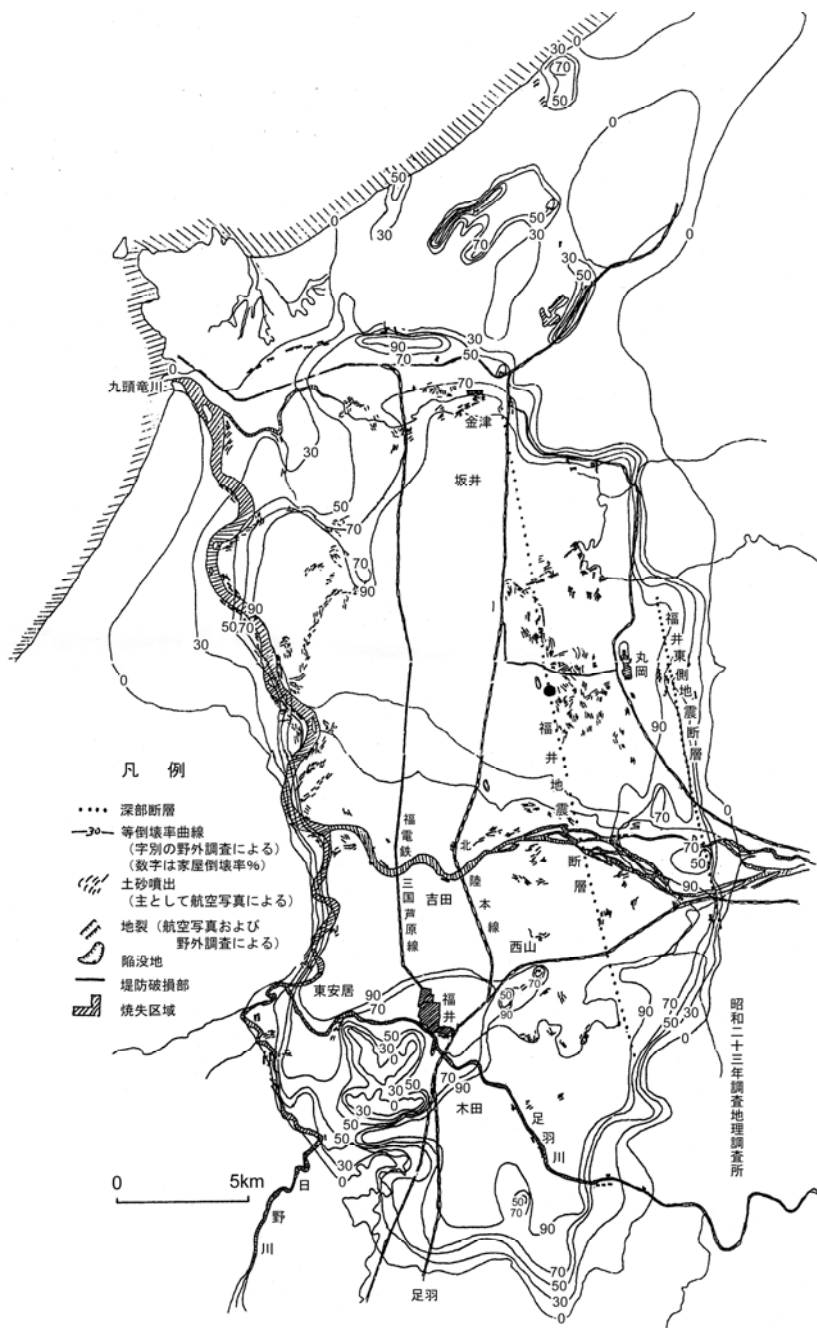
図4-21 地変と倒壊率分布図

福井地震の家屋全壊率分布図(図4-21)と上述の福井平野周辺の地形区分を比較すると、地震被害の特徴点を以下の4つにまとめることができる。

- ① 家屋全壊率の高い(80%以上)地区は、沖積平野に限られていた。
- ② 九頭竜川北側の坂井平野(福井平野北部)に立地する各集落の家屋の大部分が壊滅的な被害を受けた。
- ③ 沖積平野縁辺における家屋全壊率の減少の仕方がきわめて急である。
- ④ 福井市街地では、家屋全壊率はやや低い。

福井平野北部で極めて高い家屋倒壊率となった理由としては、太い梁を使った家屋造りを競い合っていたという家屋の構造そのものに起因する点もあるが、福井平野には厚く(100m以

上)、きわめて軟弱な地盤が分布することが、高い倒壊率の原因としてまずあげられる。軟弱地盤が薄い平野周辺部では家屋倒壊率が急激に減少しており、高い倒壊率の最大の原因が地盤にあるといえる。④の市街地での倒壊率減少についてはよくわからないが、福井市街地では空襲を受け、多くの家屋が新たに家を建て直していたことが影響しているかもしれない。

また、噴砂（液状化現象地点）の分布を見ると、旧河道と一致しているところが多く見られる。特に、九頭竜川左岸に沿う土砂噴出地点は、旧河道とよく一致している。

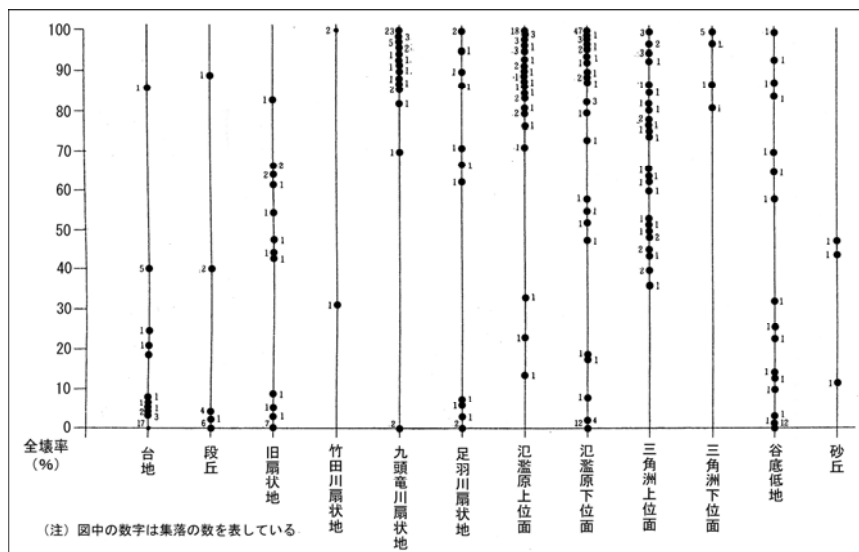
図4-22 地形別に見た家屋倒壊率の集落分布図 出典：吉川, 1996

福井平野及び周辺地域の集落のうち、336集落について、地形と家屋全壊率の関係（図4-

22) について検討したところ、以下の点が明らかになった。

① 全壊率の低い地形面（全壊率 30%以下）

台地・段丘・旧扇状地など更新世の地形面、砂丘、基盤の浅い山麓沿いの沖積平野面

② 全壊率の高い地形面（全壊率 80%以上）

扇状地・氾濫原・三角州

③ 全壊率にバラツキがある地形面

足羽川扇状地・氾濫原下位面・三角州上位面・谷底低地

全壊率の特に低い地形面は、台地・段丘である。台地はかなりしまった砂質台地であり、全壊率が低かったと解される。台地上に見られる集落のほとんどは全壊率 10%以下で、特に 17 の集落は全壊率 0%であった。この 17 集落が立地する加越台地の西端にあたる陣ヶ岡は、前述のごとく加越台地の中で最も硬い安定した地盤であったことが、全壊率 0%になった要因と考えられる。また、山麓沿いの沖積平野に見られる集落の低い全壊率は、基盤が浅く沖積層の厚さが数 m 程度と薄いことによるものと解される。

直下型地震の場合、三角州や氾濫原のように、軟弱地盤分布域で家屋の全壊率が高い。福井地震ではそれが典型的にあらわれた。しかし福井平野の場合、扇状地面での全壊率も高かったことは特徴的である。九頭竜川・竹田川扇状地の扇端部では全壊率 100%、扇央部でも 90%を越えている。これは、九頭竜川・竹田川扇状地とも低平な氾濫原的な特色をもった扇状地であり、砂および粘土を含む地層が厚いことによると考えられる。

全壊率に大きなバラツキが見られる地形面として、足羽川扇状地と氾濫原下位面、それに谷底低地があげられる。足羽川扇状地の場合、扇端部では 90%以上と高く、扇頂部では 10%以下で低い。氾濫原下位面の場合、多くの集落では全壊率 80%以上と高いが、孤立丘のまわりに立地している集落では全壊率が 0～2%と極端に低い。これは孤立丘陵周辺の基盤深度が浅く、軟弱地盤が薄くなっているためと思われる。一方、谷底低地では全壊率にバラツキがあり、その傾向はつかみにくい。集落の 7 割は全壊率が比較的低くなっていた。しかし、北潟湖周辺の集落では 80%と高い。その原因として、北潟湖のある谷底低地はシルト・粘土が厚く堆積した軟弱地盤であったためと考えられる。

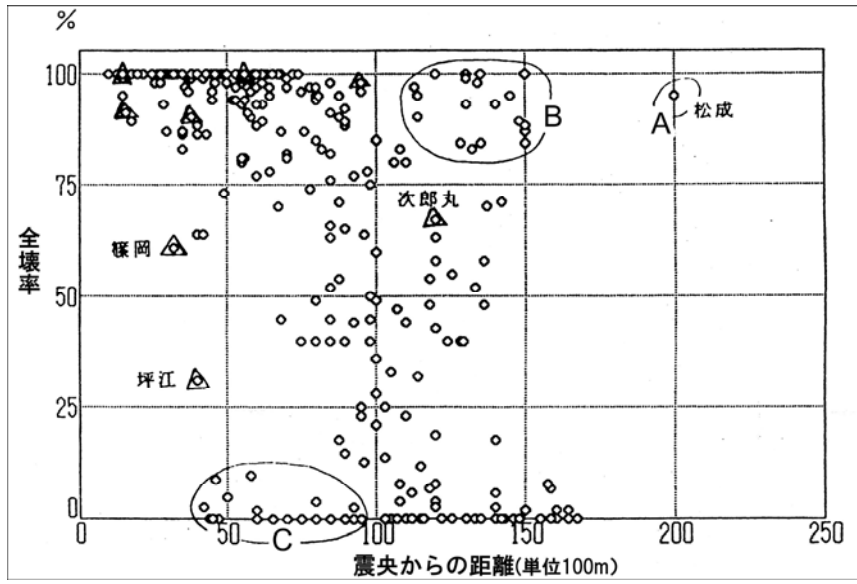
図4-23 家屋倒壊率と震央からの距離との相関 出典：吉川, 1996

報告されている福井地震の震央は、福井地震断層を挟み、かなりばらついている（服部,1995）。そこで丸岡西方の福井地震断層中央部を震央とし、この震央からの距離と全壊率の関係（図 4-23）を検討した結果、一般的な傾向として、①震央に近い程全壊率が高く、②震央から遠い程全壊率が低い傾向が認められたが、この傾向から外れた以下の 3 つのグループが認められた。

A グループ：震央から遠い（10km 以上）が全壊率がかなり高い（90%以上）

松成・波寄（氾濫原下位面）

Bグループ：震央から遠い（10km以上）が全壊率が高い（75～90%）

北潟東・北潟西（谷底低地内の旧ラグーン）

曾万布・下見沙門・東郷中島・上東郷（足羽川扇状地）

下六条・上筋生田・下筋生田・下上細江（氾濫原下位面）

Cグループ：震央に近い（10km以下）が全壊率が低い（10%以下）

沢・前谷・東山・諏訪間・西野中（谷底低地）

佐野・菖蒲谷・水切（台地）

鳴鹿山麓・赤坂・山崎三ヶ・下久米田・上久米田・田屋・大森・

野中山王（旧扇状地）

為安・上金屋（九頭竜川扇状地の扇端部）

以上の結果からすると、主としてシルトや粘土などで構成された軟弱地盤となっている後背湿地は、震央が遠くても全壊率が高いことがわかる。特に松成（鯖江市）は、震央から約21kmも離れていたにもかかわらず、全壊率が95%に達していることは注目される。松成付近のボーリング資料（図4-24）をみると、50mまでは粘土層（一部礫混じり）でかなり軟弱である。このことが、全壊率を高くした要因と考えられる。

一方、台地・段丘（旧扇状地を含む）・谷底低地（北潟湖周辺除く）は、震央に近くても全壊率がかなり低かったことがわかる。

震央は報告書等によって福井地震断層を挟んでばらついているため、丸岡西方の福井地震断層中央部を震央と仮定し（図4-21），そこからの距離を求めた。△は地震断層上の集落を示す。

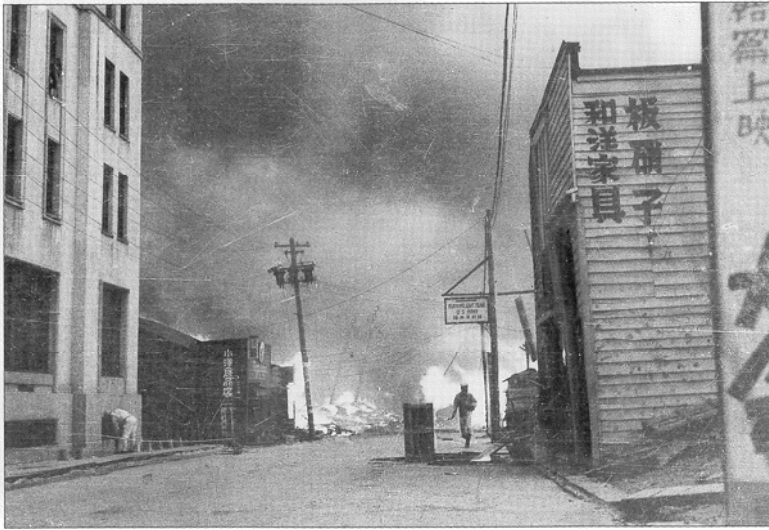
写真 4-4 地震直後の人絹会館本通の様子 (提供：中日新聞社, 1948. 6. 28 撮影)

写真中央の奥に延焼している火の手が見える。揺れで被災しなかった右側の建物も 17 時間後には焼失してしまった。

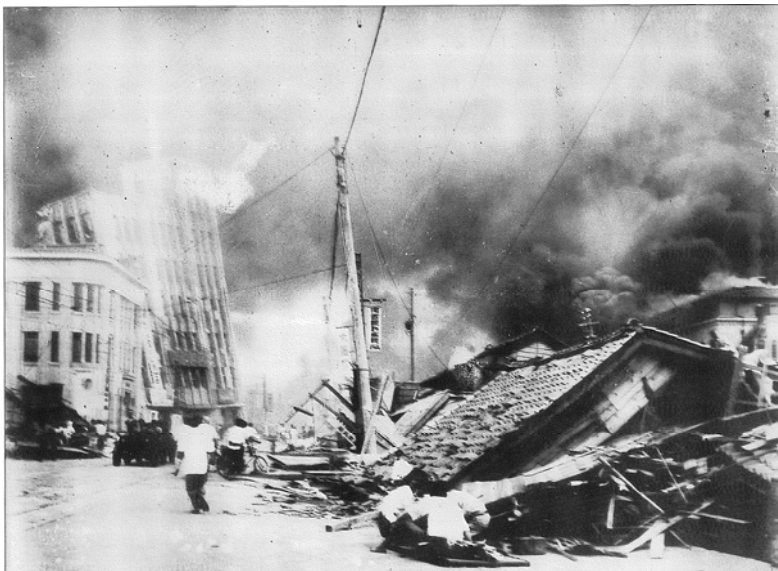
写真 4-5 崩壊した大和デパート周辺の被害 (提供：中日新聞社, 1948. 6. 28 撮影)

写真右側には倒壊した家屋が写っている。中央の奥には勢いを増す火の手が上がっている。また、倒壊した家屋の側では負傷者の救出・手当てをする人たちも写っている。

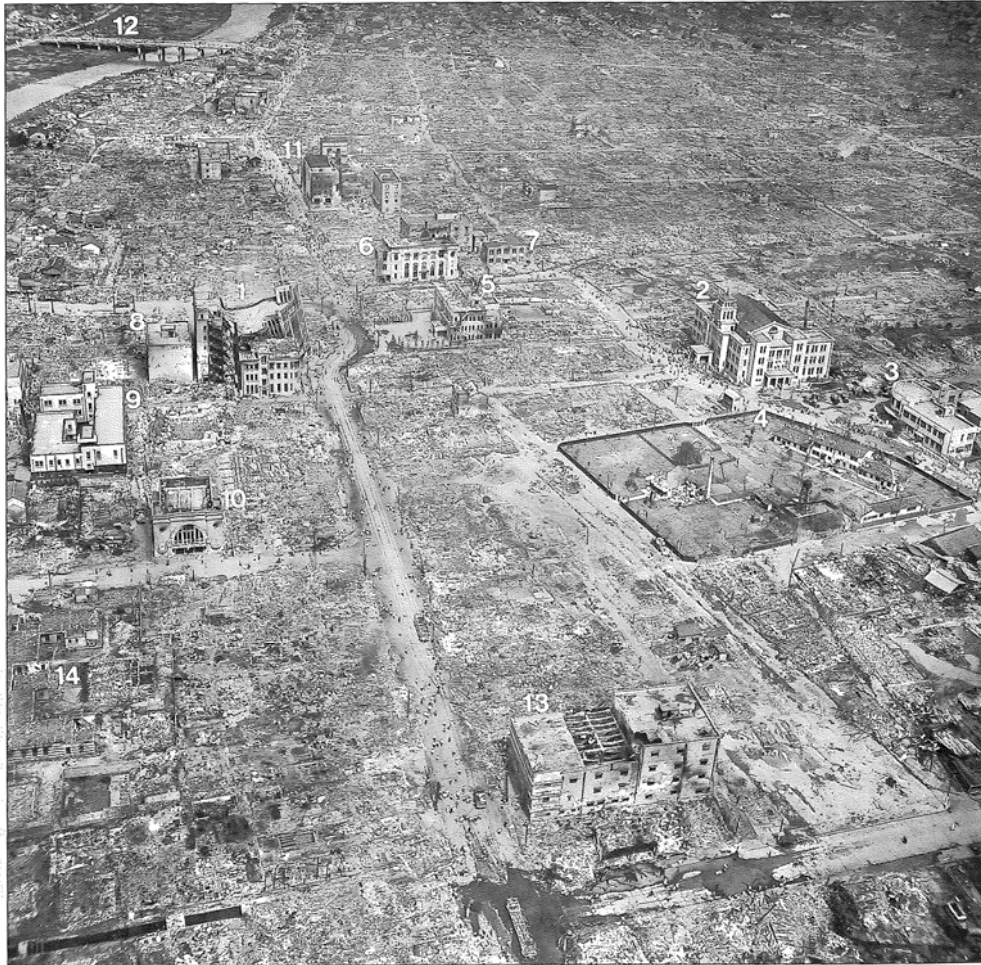
写真4-8 地震発生から約17時間後の福井市中心部の様子 (谷口, 1998より一部抜粋)

市街地のほとんどが地震火災で焼失した。この撮影された範囲は、現在の大手3丁目、順化1、2丁目そして中央1、3丁目にあたる。焼け跡に点在しているのは、全てRC造の建物である。しかし、その多くは内部まで火が回っているように見受けられる。

13.是則倉庫：地震の揺れによる被害は軽微であったと思われるが、地震後の火災で内部まで焼失している。

14.裁判所：かなり甚大な被害が発生している。写真の様子から煉瓦造の建物と思われる。

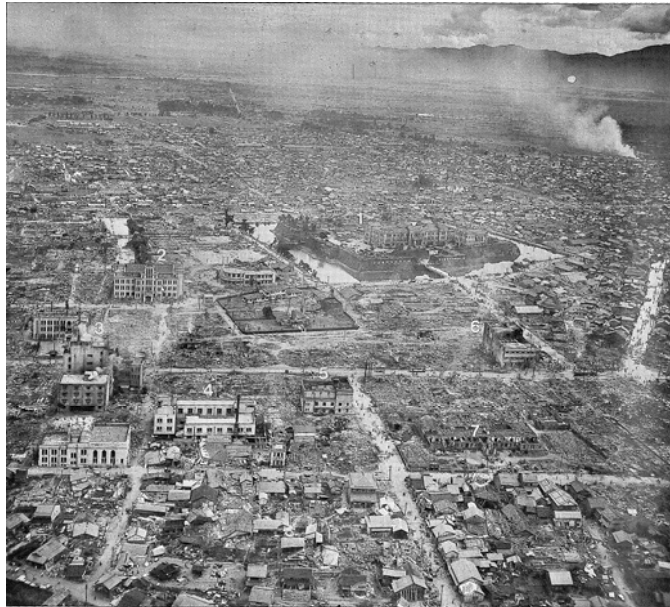
写真4-9 南より福井県庁を俯瞰した様子（谷口, 1998 より一部抜粋）

写真中の番号は、1. 県庁、2. 市役所、3. 大和デパート、4. 電話局、5. 松竹座、6. 是則倉庫、7. 裁判所

県庁および市役所さらに電話局と松竹座は大きな被害を受けている様ではない。写真下側には焼失を免れた木造家屋が写っているが、ほとんど被災している。現在の被災度判定では、大破もしくは倒壊である。屋根は瓦葺とスレート葺が混在しているようである。この類焼を免れた地域は終戦間際の空襲で焦土と化した地域である。

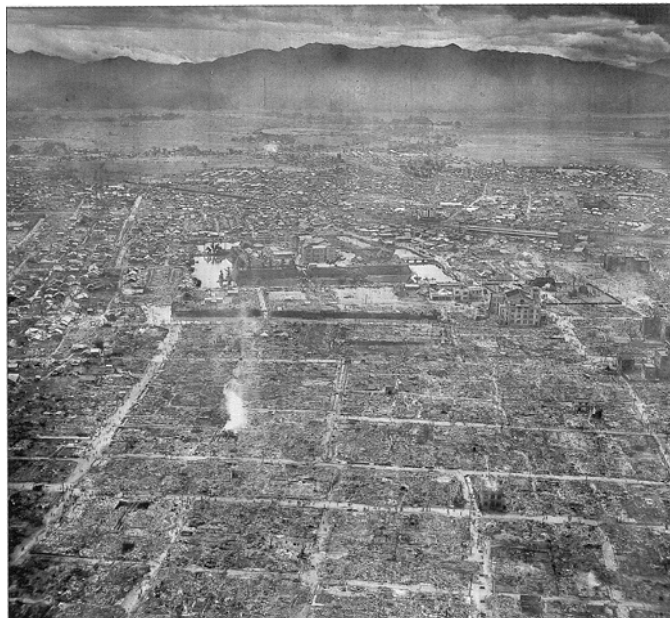
写真4-10 完全に焦土と化した県庁西側の市街地（谷口, 1998 より一部抜粋）

まだ、燃えている家屋もある。形を保っている建築物はRC 構造物のみである。

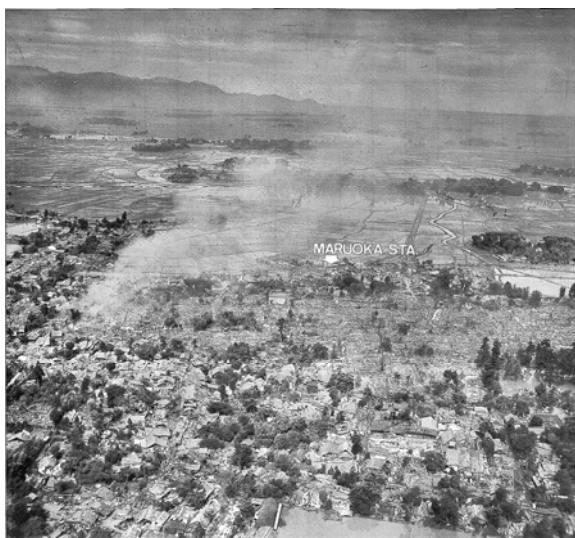
写真4-29 震源地とされている丸岡町の被害状況（谷口, 1998 より一部抜粋）

中央に永平寺線・丸岡駅口が写っている。ほとんどの家屋が倒壊している。また、延焼している煙も写っている。

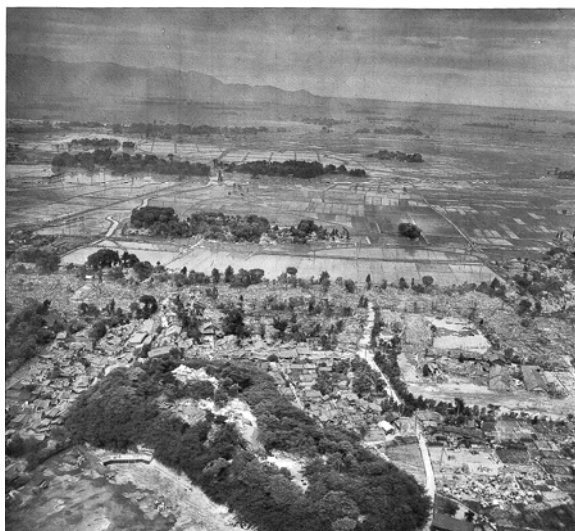
写真4-30 丸岡城（中央下の馬蹄形の森の中）付近の被害状況（谷口, 1998 より一部抜粋）

お城周辺では火災は発生していないようであるが、ほとんどの家屋は倒壊している。丸岡城も完全に崩壊している様子が、上空からでも分かる。

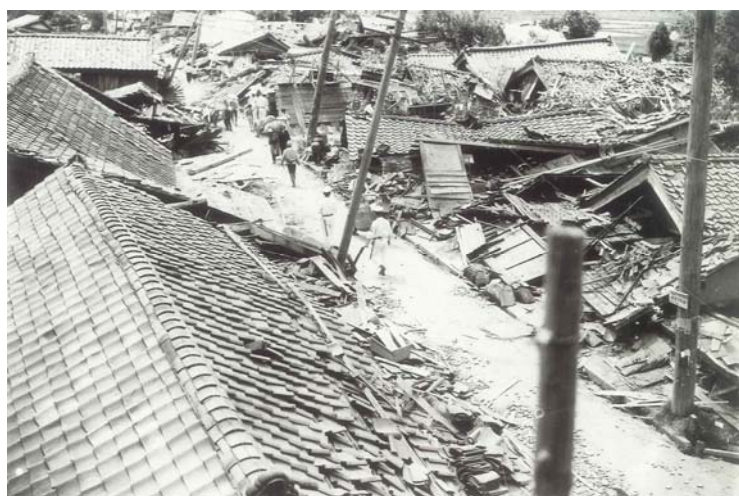
写真4-31 石川県大聖寺町の被害状況

（提供：読売新聞社, 1948. 7. 1 撮影）  
福井市から遠く離れている大聖寺町でも甚大な被害が発生している。

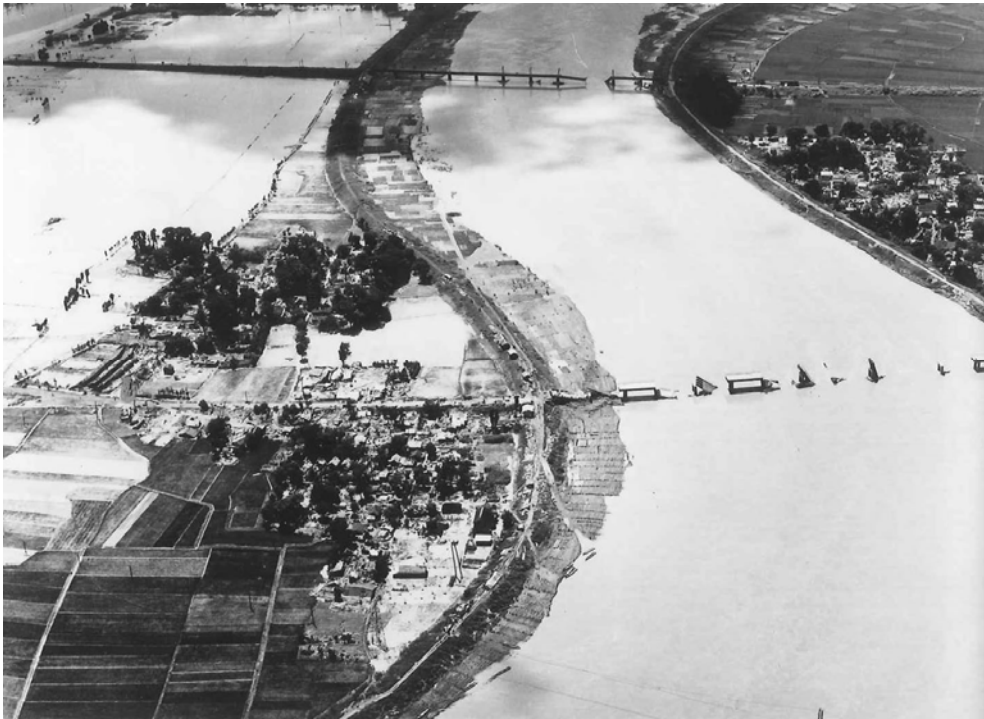
写真4-32 震災から約1ヶ月後の豪雨で浸水した九頭竜川中角橋付近の様子（提供：中日新聞社）  
地震で落橋した橋が水没している。地震で被災した地域の復興をあざ笑うかのように、またしても大きな被害が発生した。

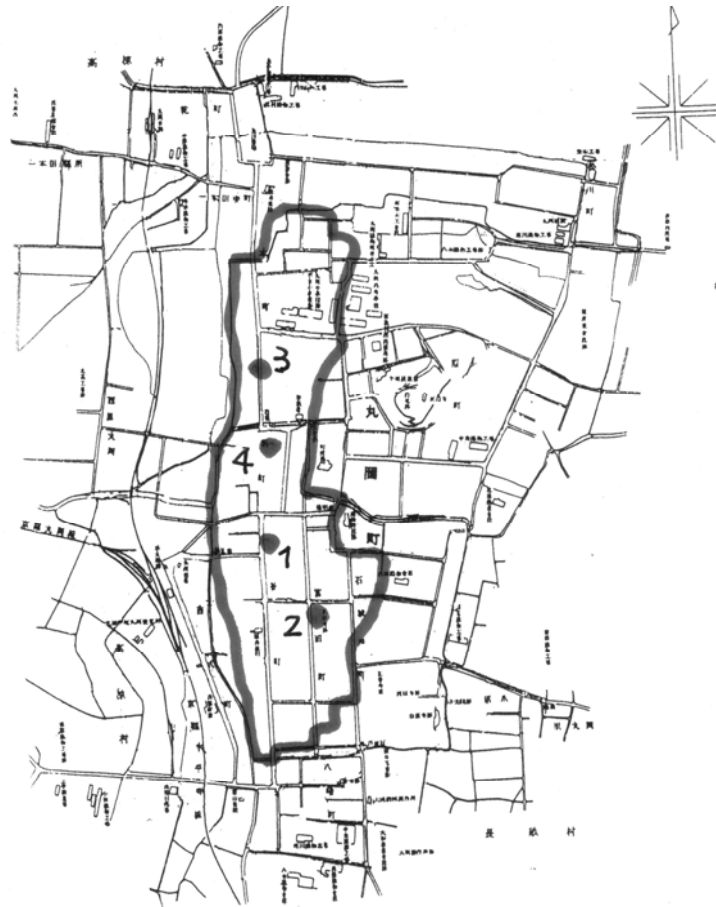
図 4-30 丸岡市の火災区域と推計した出火地点

出火①と②は、大変近接して、ほとんど同時に発生している。地震による建物破壊の約 15 分後に出火し、燃え広がり、まもなく火災は合流した。主たる火災の流れは、南に向かって急速に燃え広がったが、一部は東に向かい、町役場の大規模建物に達した。火勢は、ますます強まり、燃え広がり、樹木も燃やし、東の郊外にあった国神神社の本殿も燃やした。しかし、幸運にもその境内は空地となっており火災は止まった。北に広がった火災は、地震の 25 分後に発生した出火③と合流し、さらに、出火④とも合流して北上した後、やがて南に向かった。このようにして、市街地が全て炎上した。このゆっくりと燃え広がった火災は、何にも阻止されることなく燃え広がり、市街地のほぼ全域が燃えた (図 4-30)。
