## 第2節 素因としての特性

### 1 伊勢湾の地理的特性

## 2 伊勢湾周辺地域の地理的特性

### 3 堤防等の防災施設

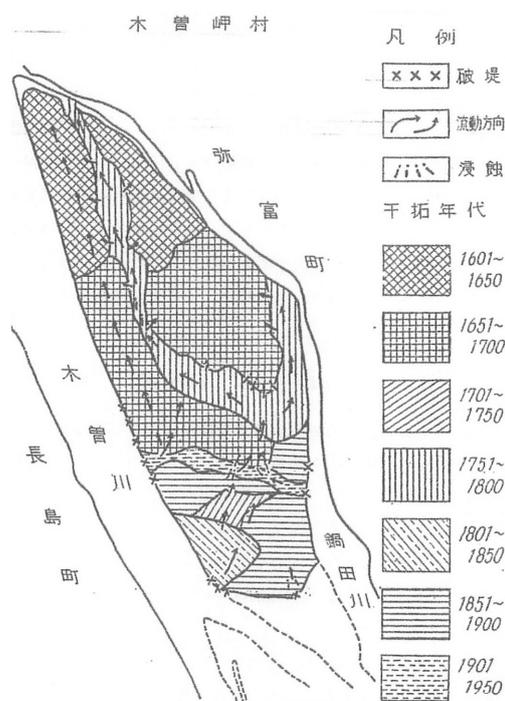
図3-36 木曾岬村洪水状況図（大矢雅彦原図）

伊勢湾台風では図3-36に見られるように、海岸護岸堤で2か所、鍋田川右岸堤で2か所、木曾川左岸で5か所にわたり破堤して、木曾岬輪中（現木曾岬町全域）が水没した。その人的被害は全人口の10%にあたる328名の人々が死亡した。

この災害復旧と今後の防災のため伊勢湾高潮対策工事が施工された。それは鍋田川締切と木曾川拡幅工事であった。締切工事は1961（昭和36）年に着工され翌年に完工した。工事は河口部では木曾岬の海岸護岸堤と同じ堤高の締切堤とする。また、舟運と排水のために幅10mの水門を設け、高潮時以外は開口しておくこととしている。

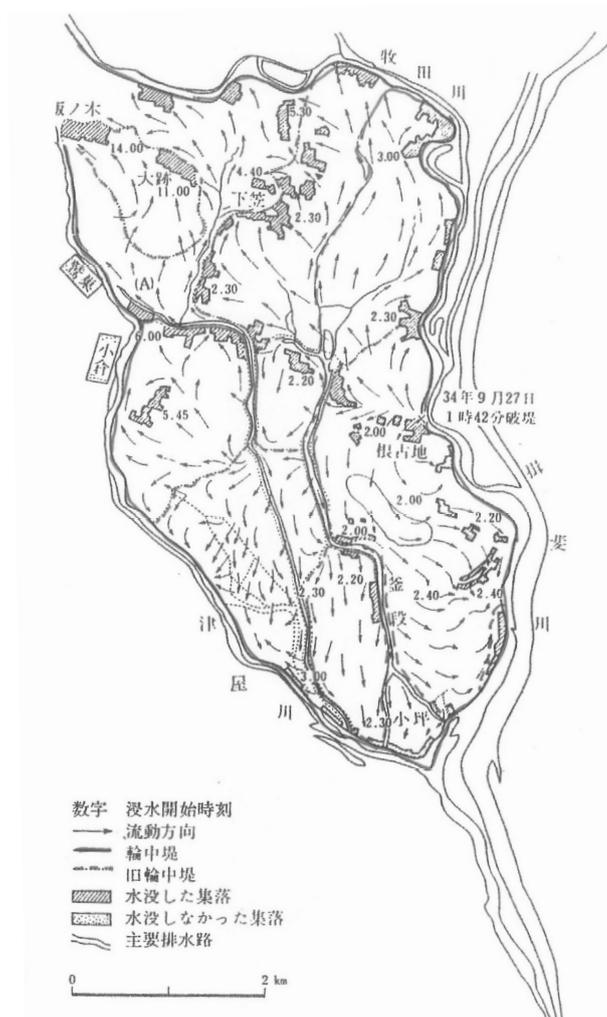
図3-38 伊勢湾台風による多芸輪中（岐阜県養老町）の洪水（西脇健治郎原図）

伊勢湾台風といえば、多くの人々は、長島輪中を中心とする木曾川河口部から名古屋臨界地域の被災のみを指すことが多い。しかし、岐阜県養老郡養老町の多芸輪中の牧田川、根古地において9月27日1時42分破堤入水し、1,771戸、9,781人の被害を受けている（図3-38）。

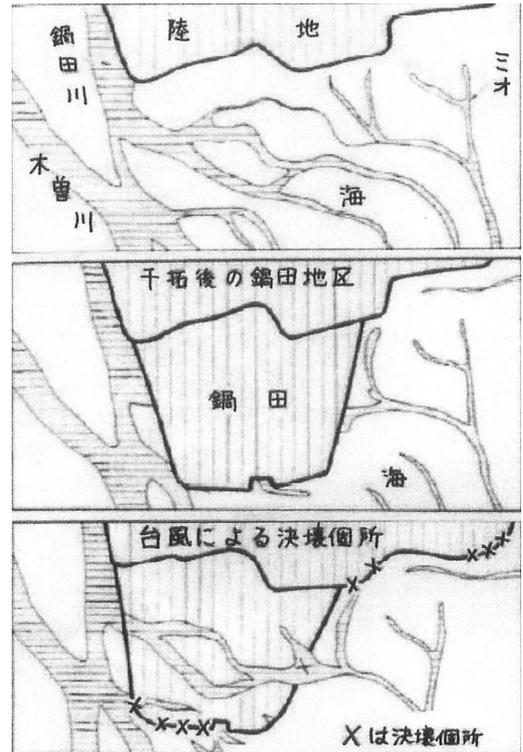
図3-40 鍋田干拓地の破堤地と濬筋  
(亀井幸次郎原図)

図3-40は海上保安庁水路部測量課の鍋田干拓地の破堤地と濬筋との関係を図示したものである。これによれば東部の2か所の破堤地及び海岸堤防の4か所の破堤地のうち2か所は濬筋と一致している。

当時としては画期的な新農業村落も、入植まもない1959(昭和34)年に伊勢湾台風の高潮を受け、干拓地の海岸堤防(高さ6.34m)7,050mのうち5,350mが決壊し、残ったのはわずか1,700mであった。

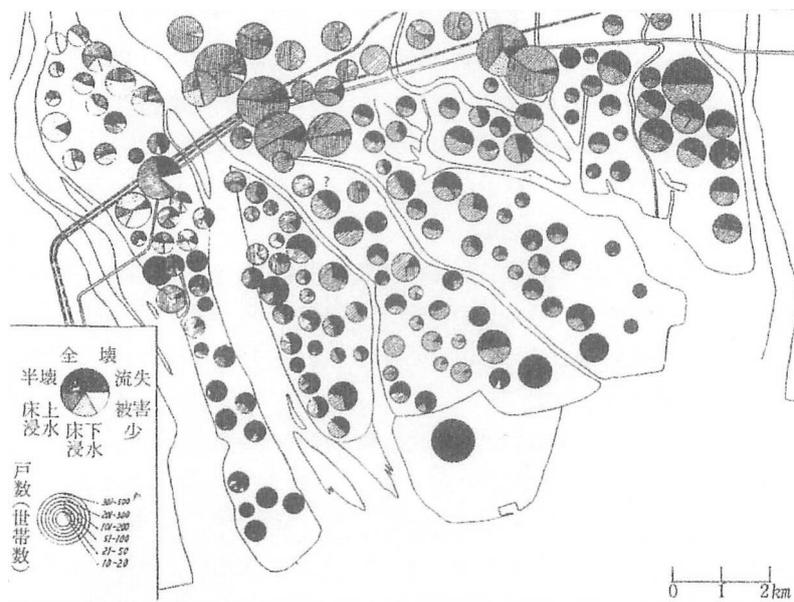
图 3-41 家屋被害状況分布图 (名古屋大学災害科学調査会原因)

台風時の入植者家屋は164戸であったがこれらはすべて全壊した(図3-41)。164戸の家族は318名そのうち33戸が家族全滅し、318名中133名の尊い命が失われた。このような人的被害だけでなく、湛水期間も4か月以上に及び、被災地域の中で最大の損失を受けることとなった。この状況については図3-42に見られるように図の弥富町(現弥富市)の南端の海に突出した地域が鍋田干拓地である。

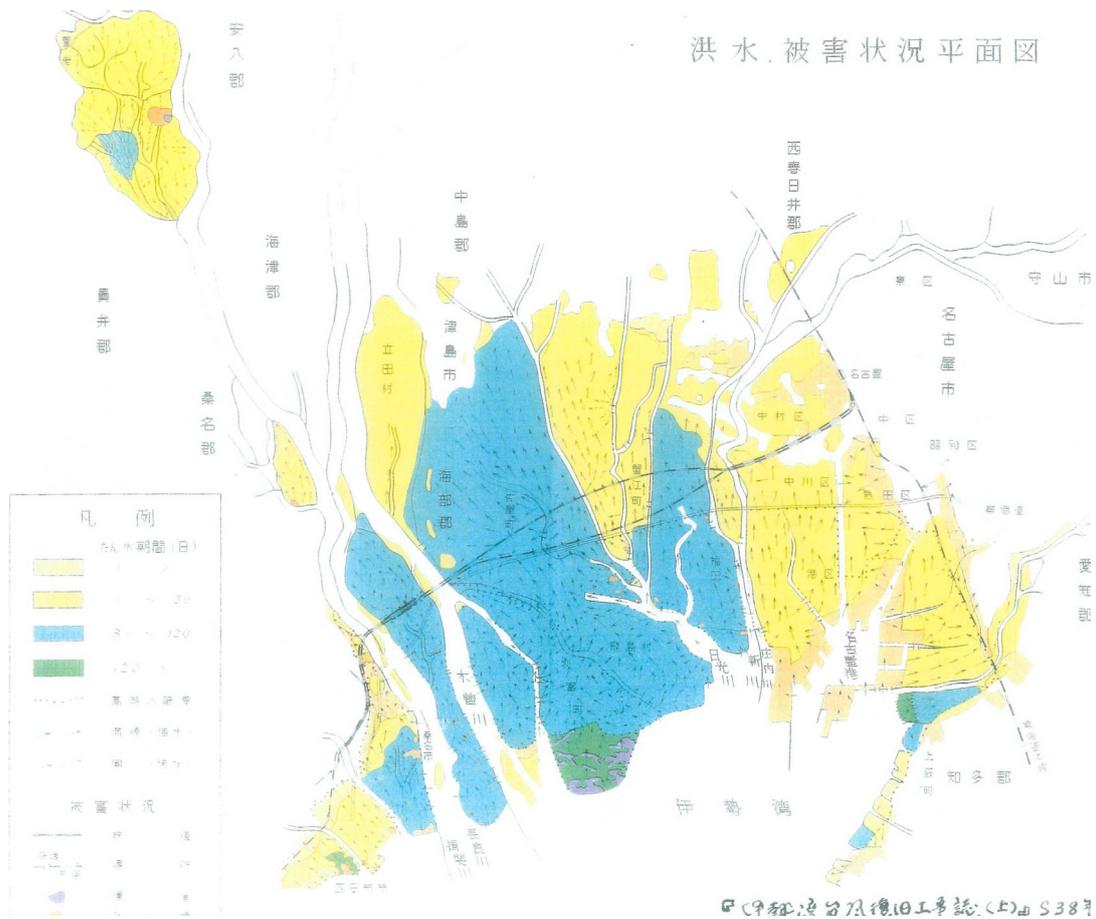
图 3-42 洪水、被害状況平面图  
(建設省中部地方整備局、「伊勢湾台風復旧工事誌(上)」昭和38年)

図では鍋田干拓地のみ侵蝕の記号が見られる。これは濬筋よりの高潮により破堤した際に、破堤口が洗掘されて侵食されて凹地となる。この切所地のことを押堀と称しており、この押堀が見られることはいかに洪水波の力が大きかったかを見ることができる。

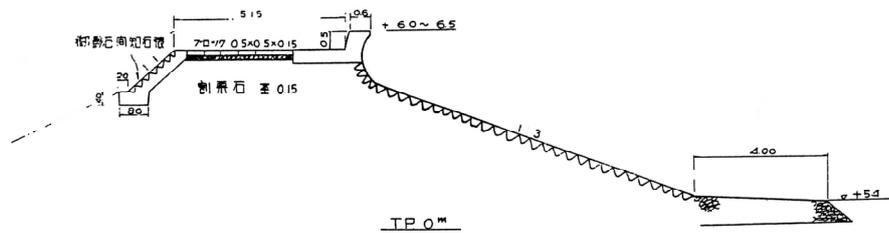
長島海岸旧堤断面 (天端面及び裏法面被覆は木曾川寄りのみ施工済)

しかし、1959年に来襲した伊勢湾台風は、近代築造工法に基づいた海岸堤防を完成させるだけの時間を与えなかった。図3-44に伊勢湾台風来襲時の海岸堤防断面図を例示する。

- ① 愛知県豊橋市から三重県四日市市までの海岸堤防の天端高は、T. P. +2.6~5.8mで一様ではない。
- ② 概して、越波高（波頂高-堤防天端高）が0.5m以上の箇所では全線にわたり破堤、0m以下では欠潰又は無痕。
- ③ 昔の堤防は、付近の表層土のうち粘土分に富んだものを用いて造ってある。最近造られた堤防は、海底の砂を吹き上げて表面に0.15~0.3mの厚さで粘土を張ってある。
- ④ 昭和28年災害の復旧断面では、堤防の天端面と裏法面をコンクリートで被覆するようになっていたが、全部が完成していたのは一部だけで未完成の箇所が多かった。

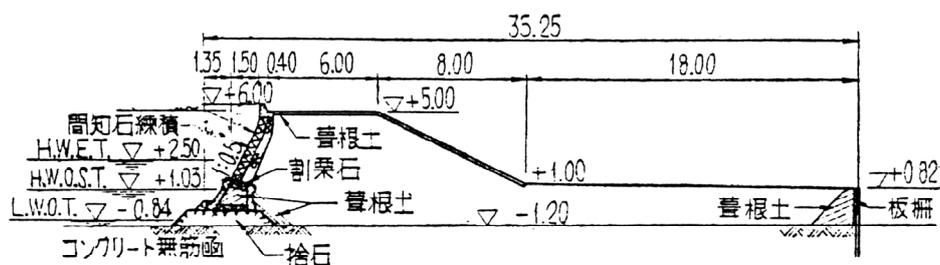
図3-46 鍋田干拓地堤防断面図（出口、1960）

鍋田干拓地は愛知県弥富町（現弥富市）にあり（図3-45）、天保年間（1830～1843年）に完成したが度重なる災害を受けて放置された場所で、戦後の食糧確保のため農林省が直轄工事として1946年に着工し、1957年から入植が開始された。図3-46の堤防断面図に示すように堤防の天端高はT. P. +6.0mあって、台風5313号の時でもほとんど被害を受けなかった。

しかし、元々この堤防は天端面や裏法面が被覆されていないなど、多量の越波による侵食に十分耐えられるような設計ではなかった。

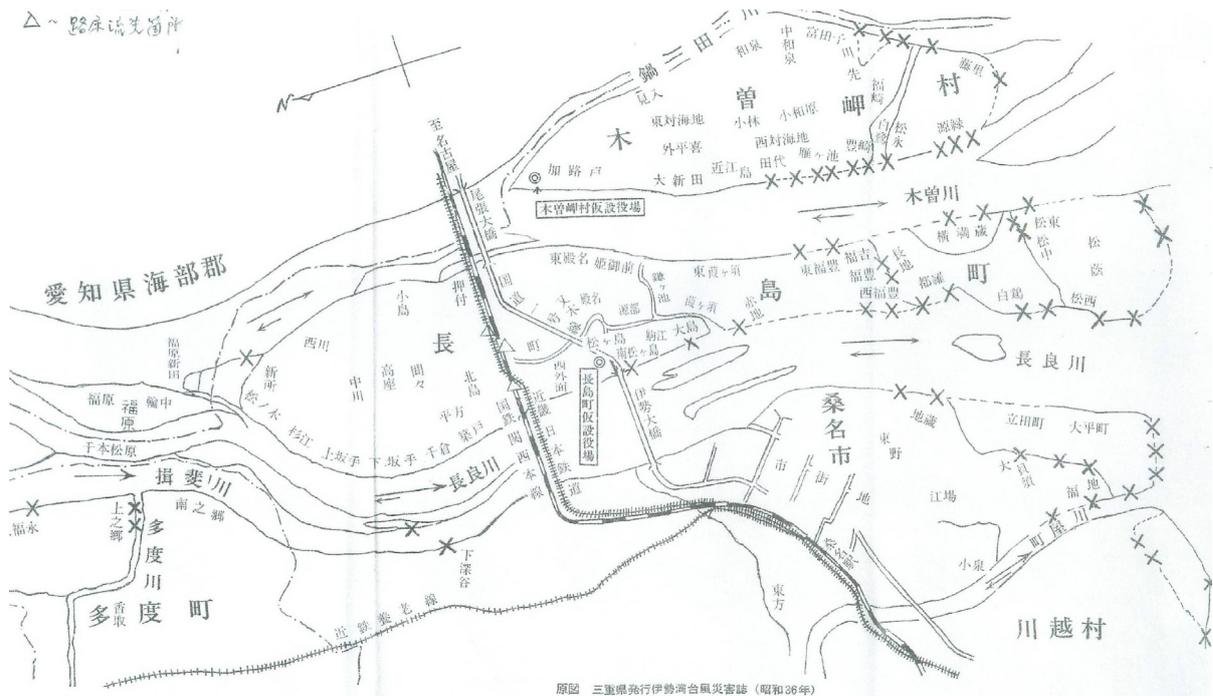
図3-47 長島輪中（長島町）の破堤箇所（伊藤、1982）

この新しい農業生産力向上の途上の昭和34年9月26日に伊勢湾台風に直面することとなる。その被害は長島輪中（長島町）のみで死者383名に達し、当時の人口8,371名の4.6%にあたる。この被害を国道1号線以南の低位部の葭ヶ須、都羅、横満蔵、老松、松蔭の各輪中と比較すると死亡者345名は9.0%となる。家屋被害は長島輪中全域で、全壊230戸、半壊5,382戸、倒壊13戸、流出246戸、破堤箇所22か所を数えている（図3-47）。

これを国道1号線以北の古長島輪中と以南の干拓型の新輪中と比較すると、破堤は高位部の前者の古長島輪中には見られない。22か所の破堤はすべて低位部の後者の干拓型輪中である。この両者をさらに家屋被害で比較すると、後者の流出家屋は238戸でその比率は775戸の30.7%、死亡者は345名で3,796人中の9.0%となる。この対照的な被害は微地形もさることながら、高潮とその臨海度が一因となっている。

未曾有の伊勢湾台風の復旧工事は昭和35年1月より開始され、昭和37年7月に緊急工事は一応完了する。
