第2章 災害の特性

第2節 土砂災害

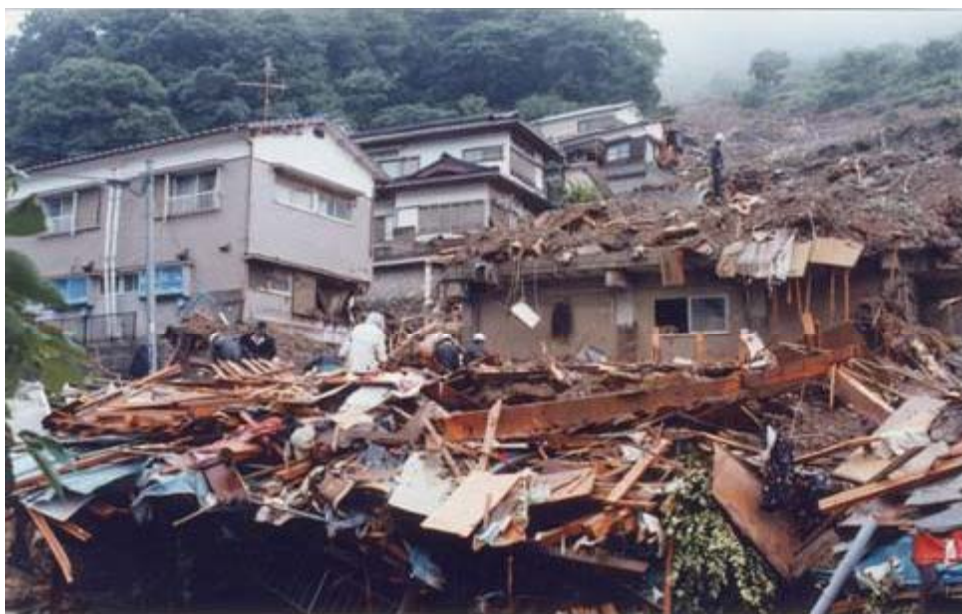
写真 2-1 鳴滝町の土砂崩れ現場 (提供: DEITz(株))

- ①従来の土質力学的安定計算では十分安全と思われる 25 度以下の緩斜面においても、本河内町奥山地区、鳴滝町(写真 2-1)をはじめ、大規模な土砂崩壊が起こった。
- ②中小開発団地では市街化区域の周辺部と、区域内に残された小高い山で斜面崩壊が多発した。
- ③谷頭部又は溪岸に崩壊源をもち、崩壊土砂が一挙に土石流化する、いわゆる崩壊型土石流が多い。

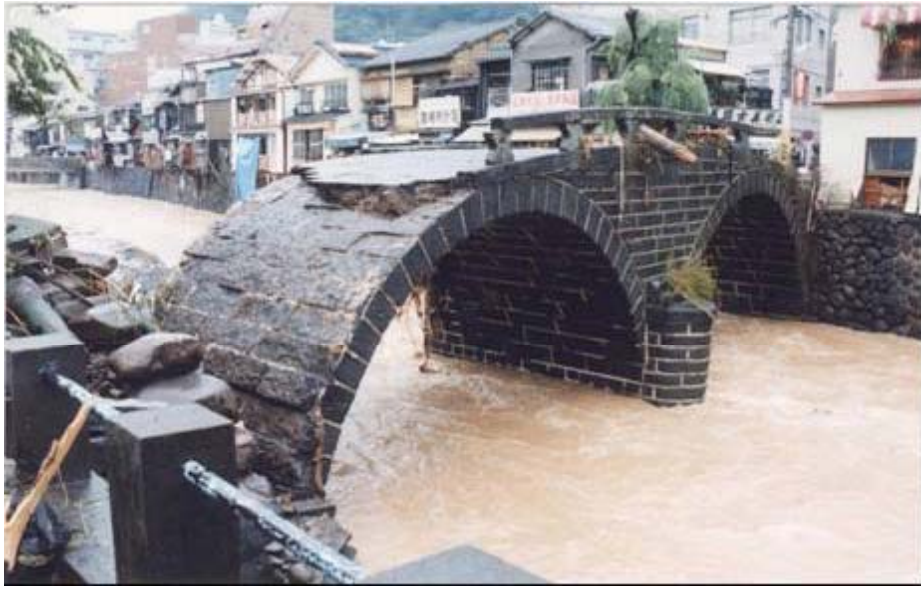
- ①大量の車流出被害……運転中に路上で浮いて流されて、人的被害があった。放置自動車が災害後の緊急自動車通行の障害となった。
- ②ライフラインの被害……水道・ガスが河川を横断するところ、また、河川沿いの道路下に埋設されていたものが破壊された。
- ③近代ビルの地下動力施設の被害……都市部での土地利用の高度化に伴って、地下室のある建物が多い。地下室に機械室があったところでは、建物の機能回復に長時間を要した。
- ④文化財の保存……眼鏡橋を中心とする中島川の石橋群の復元の検討に際し、文化財保存と河川防災の融合について、広範な議論が行われ対策が検討された（写真2-2）。

写真2-2 半壊した眼鏡橋
提供：DEITz(株)

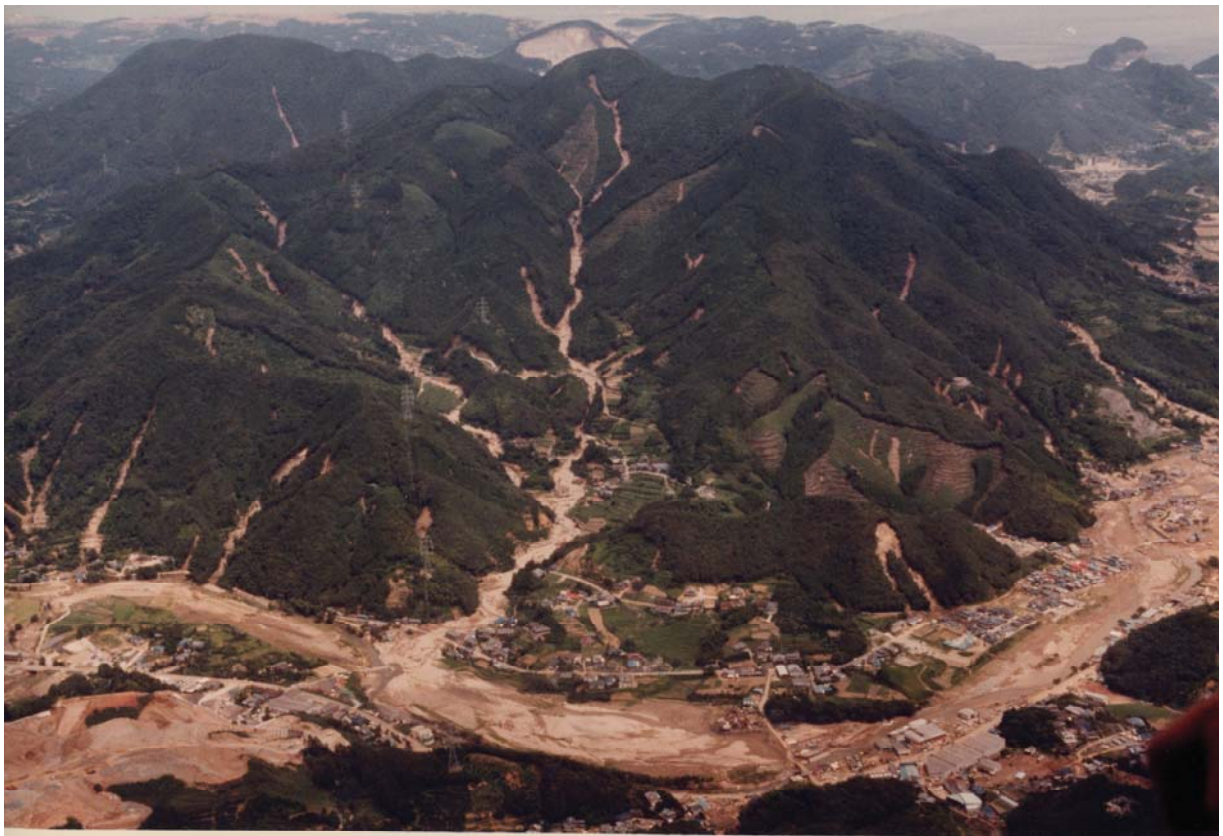
流については発生密度が最も高いのは、東長崎地区（八郎川流域（写真2-3））～戸石～飯盛にかけての地域で、次に浦上川上流、多良見町南西部、網場～飯香之浦～茂木～宮摺～干々にかけての橋湾に面する地域となっている（図2-7）。がけ崩れについては発生密度が高いのは時津、長与、浦上川上流域及び八郎川流域で、次に小江原～滑石及び宿町、網場周辺である。土石流、がけ崩れともに多い地区は、東長崎の八郎川流域である。一方、両者とも少ない地域は、長崎市北西部の三重地区、市の中部、稲佐山周辺、さらに長崎半島の三和町為石より以南及び野母崎町である。このように土砂災害の分布に地域性があるのは降雨量の分布が大きく影響している。

写真2-3 八郎川支川清水川（長崎市松原町）
提供：川原 孝

本川では、護岸天端まで巨石が堆積した。本章第2節「土砂災害」の写真2-3に見るように、写真中央部を流れているのが清水川の土石流発生状況であり、清水川と直角に流れているのが、八郎川の土砂堆積状況である。

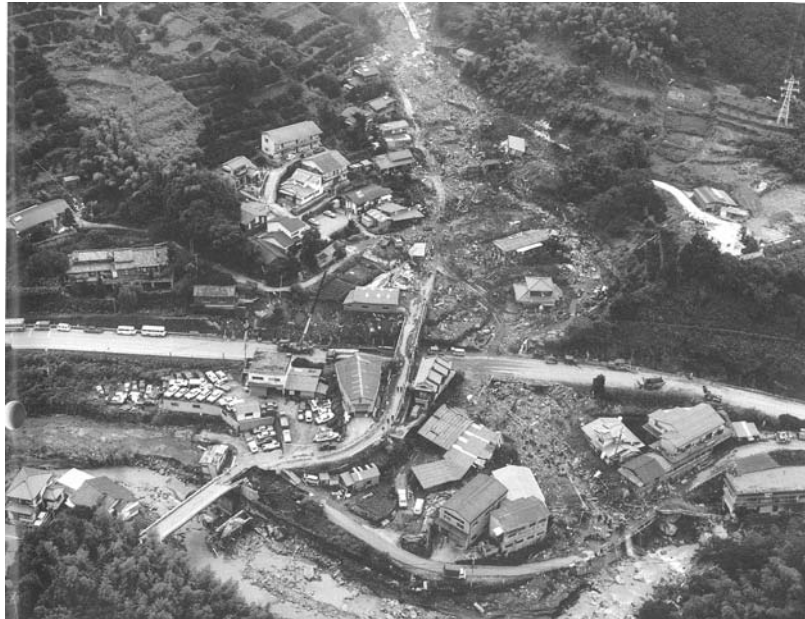
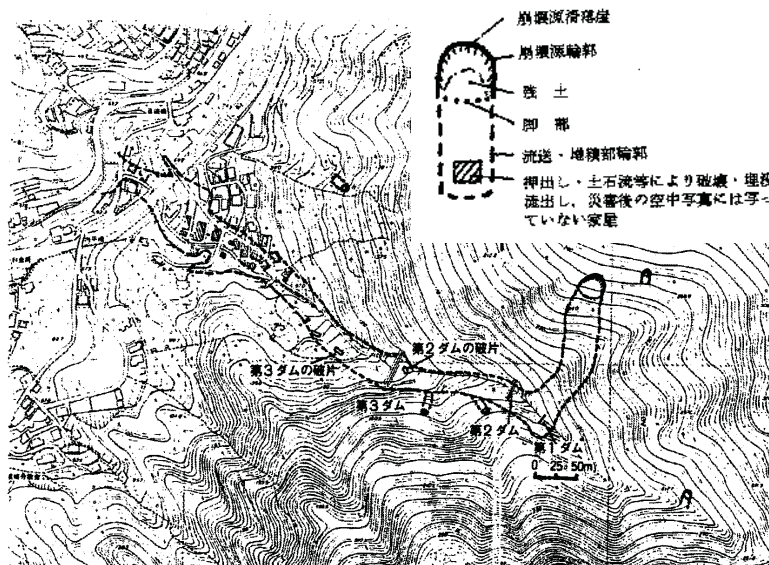
川平地区内平は、長崎災害で一地区における犠牲者が最も多く、34 人もの死者があった（写真 2-4、図 2-24）。

写真 2-4 川平地区¹⁵⁾
提供：DEITz(株)

図 2-24 川平地区⁹⁾
作成：大八木規夫、中根和郎、福園輝旗

この災害は川平閃緑岩の風化帯において崩壊が発生し、これをきっかけとして土石流が谷に沿って流下し、途中の治山堰堤2基を一部破壊しながら約500m流れ下り、谷出口付近にあった人家15軒を破壊したものである。

崩壊した土砂は急傾斜地を水平距離で約80m流下した後、小さな支谷を乗り越えて溪流まで流下し、対岸に最大比高15m程乗り上げつつ、溪流に沿って右に向きを変え、第2治山えん堤の左岸側を一部破壊して流下した。なお、第2治山えん堤の破片の一部が第3治山えん堤の右岸側上流10mまで運ばれている。さらに、第3治山えん堤左岸側の袖を破壊した土石流はそのまま下流へ進み、途中人家を破壊しながら堆積し、一部は浦上川まで流下した。長崎県の調査によると土石流の発生時刻は午後10時であり、今回の災害のなかでは比較的遅い時刻である。なお、崩壊源の近く、ほぼ同一高度で東西にほぼ同様な規模の崩壊源跡地形が認められた。

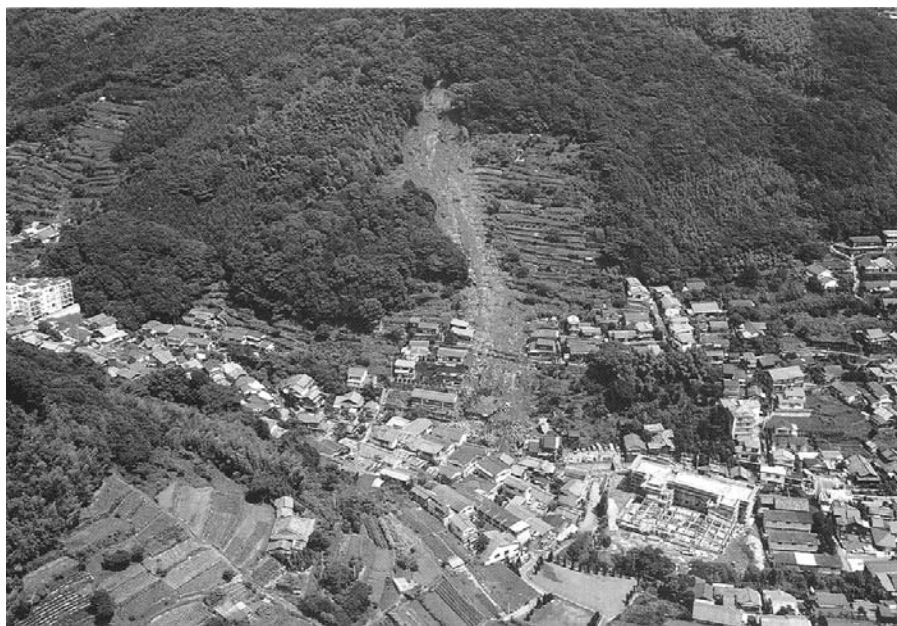
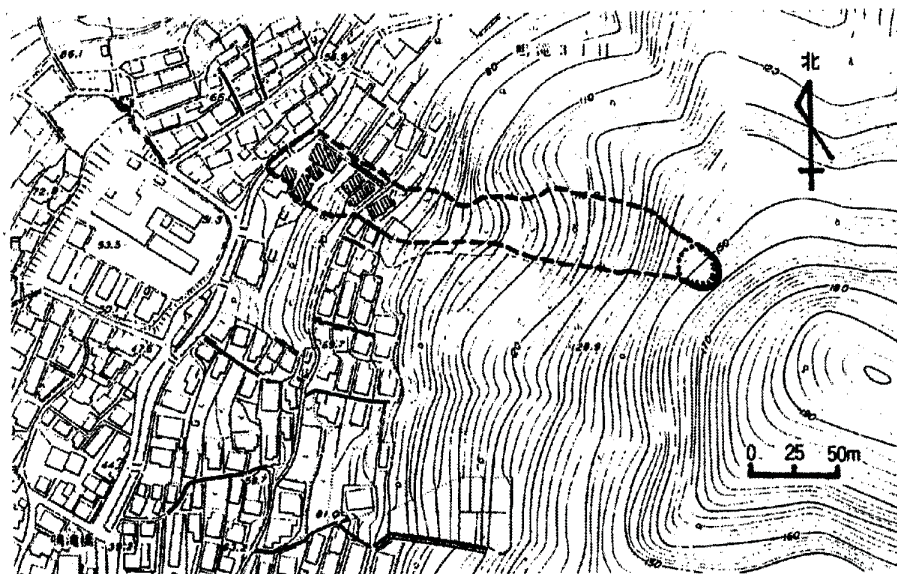
それほど多くない。また、この間の侵食もほとんどなく、崩土はそれ程増減なく加速されながら流下し人家を直撃し、一部は鳴滝川まで到達したと考えられる。長崎市周辺は平地が狭小なため、斜面にひな段状の住宅地が形成されている。このため、上部からの崩壊土砂によって容易に住家が破壊され、人命が奪われた。

当地区のような斜面上の住宅地の被災例は、この鳴滝地区以外にも見られ、長崎市周辺における今後の防災のあり方、特に土地利用計画上の課題を示したといえる。

写真2-5 鳴滝地区¹⁵⁾
提供：DEITz(株)

図2-25 鳴滝地区⁹⁾
作成：大八木規夫、中根和郎、福園輝旗

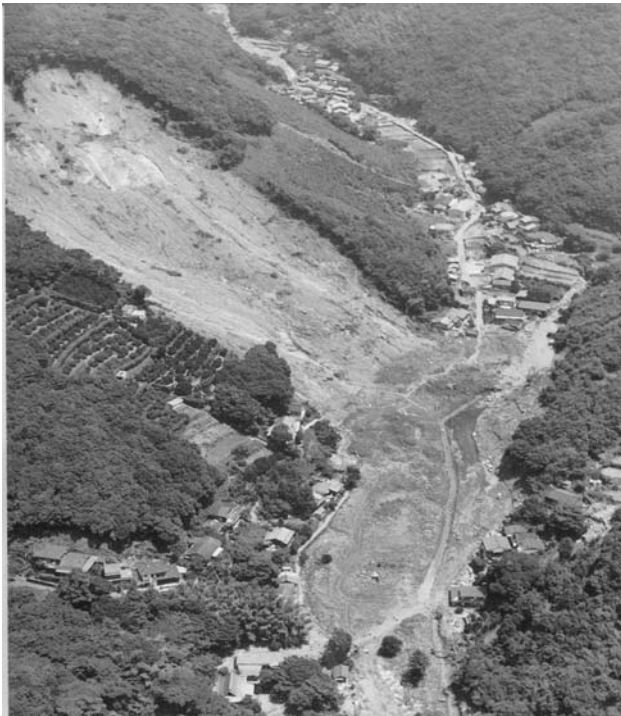
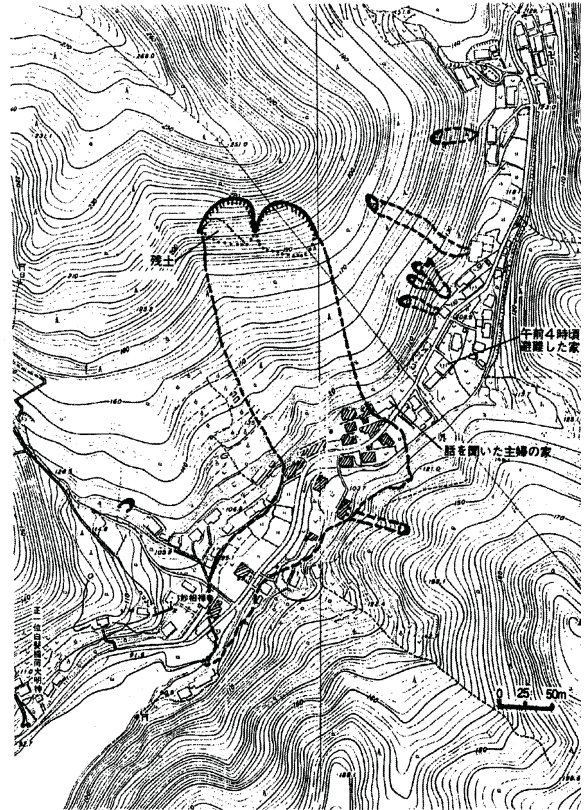
奥山地区の斜面崩壊は、約120mの高低差をもつ南向きの浅くくぼんだ、2列の双頭斜面が合わさって崩壊したものである。

当地区は長崎火山岩類の地帯であり、斜面崩壊の中で最も多くの犠牲者が出た地区である（写真2-6、図2-26）。

写真2-6 奥山地区⁸⁾

図2-26 奥山地区⁹⁾

東側の崩落崖には横ずれの断層が走り、谷状のくぼみが刻まれている。崩壊した土砂は斜面を沢方向に流れ下り、沢沿いの人家を破壊し、さらに対岸に比高最大20m程度乗り上げたのち、下流の本河内上部水源池の方へ流下した。対岸には沢から最大20mの高さまで家屋の残骸が運び上げられた。この崩壊が発生する前に、川沿いの家屋に川からの氾濫水が入ったため、左岸の高台の家（比高約10m）へ避難した家族があり、うち1名はその家で、その家の人々とともに対岸から乗り上げて来た土砂によって犠牲となった。

第2に、沢から対岸へ約20mの高さまで崩土が乗り上げ、10m付近にあった人家を破壊している点である。一般に急傾斜地の危険区域は斜面高（崩壊頭部までの比高）の2倍の距離の地域とされる。しかし、当地区のような地形条件の所でしかも比高110mを越す場所での崩壊が発生した場合、地区全体が危険区域となりうる。事実、崩土は地区全体を破壊している。

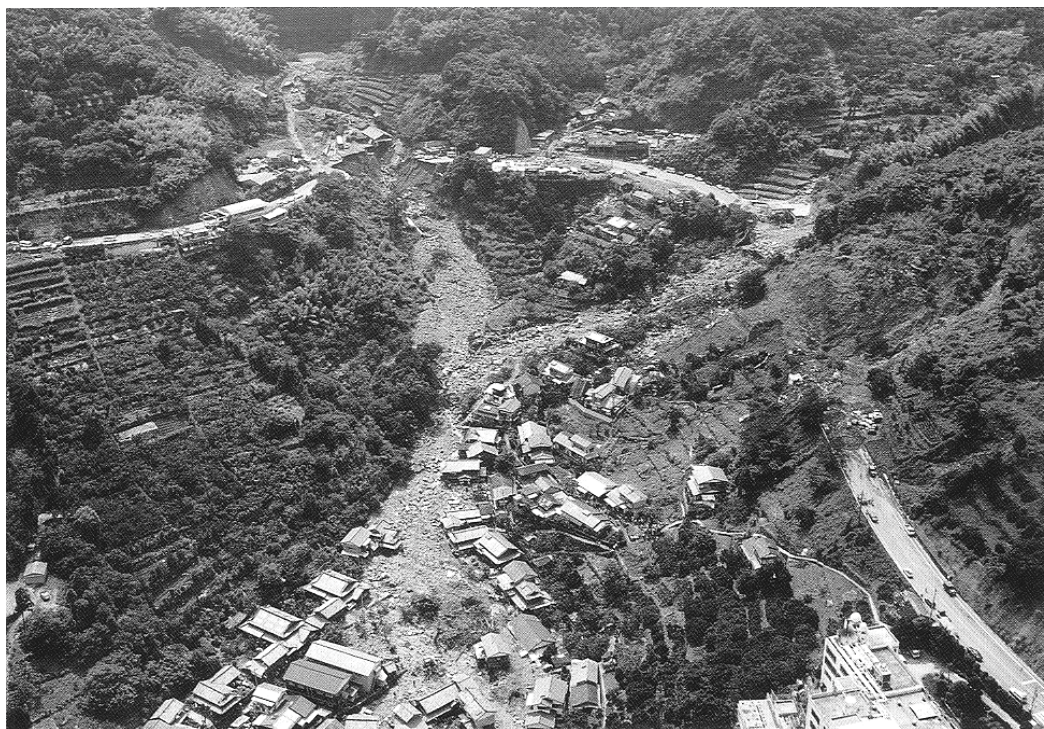
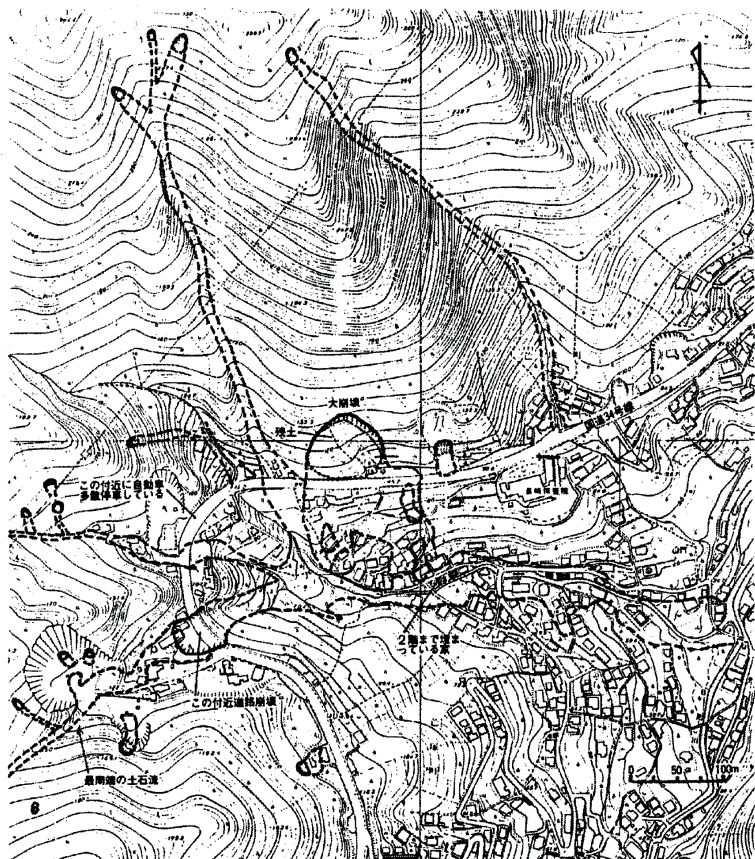
国道34号日見トンネルの北方約700m先の芒塚で発生した災害は、土石流と崩壊が複合して発生し、17名の犠牲者が出た（写真2-7、図2-27）。本地区は地区全体が大きい谷地形をしており、この谷地形内の溪流における土石流と崩壊による2重の災害を受けている。土石流と崩壊及び決壊した道路の土砂が流出し、国道のカーブ下の谷間で集合したため、被害を大きくした。土石流は、輝石安山岩の転石をもつ溪流堆積物を洗掘して流下させている。崩壊は、国道の北側斜面で幅約100mにわたって発生し、崩壊土砂は国道の下にある住宅地付近まで及んだ。本地区全体が大きい谷地形をしているため、土石流を起さなかった溪流からも水が扇の要の位置にある住宅地付近に集まり、被害を助長したものと考えられる。

崩土の堆積状況と被災直後の自動車の停車状況等から、崩壊が他の土石流よりも早く発生したようである。地形的には尾根型の地形を呈するところで発生しており、幅80m、長さ80m、最大深さ推定7～8mで、長崎市内で発生した崩壊のうちで3番目（最も大きい崩壊は藤の棟堤の近辺、

写真2-7 芒塚地区¹⁵⁾ (提供: DEITz株)

2番目は中尾で発生)の規模である。明瞭な円弧すべりを起こしており、大部分は崩壊源に残っているが、末端部の土塊が一部国道34号を越えて下流の畑、人家等に被害を与えた。土石流が起きた溪流のうち、土砂の流出は南側の溪流が最も多いようである。上部の崩壊土砂、流送部の溪床、溪岸等の侵食土砂に加え、溪流を横断して作られている道路が破壊された。

被災地付近に堆積している礫にはそれ程の巨礫はなく最大直径1m程度までである。国道下流の土砂堆積地付近では2階まで土砂が満杯に詰まっている家屋も多数見られた。

図2-27 芒塚地区⁹⁾
作成: 大八木規夫、中根和郎、福園輝旗

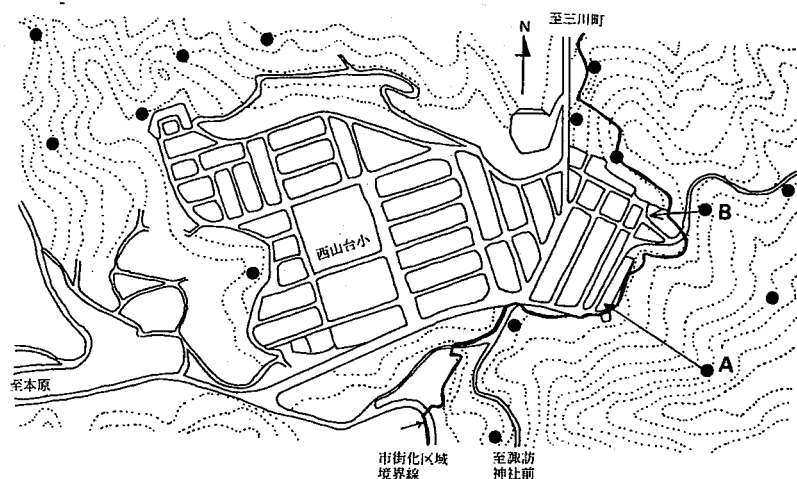
西山台団地は既設の住宅地に隣接した丘陵を削って造成された開発団地で、団地の北側（三川町側）には 3 つの谷があり、盛土により造成されている。この団地周辺の土砂崩壊箇所を図 2-28 に●で示す。この土砂崩壊箇所のうち A、B の 2 か所は、いずれも団地外（市街化区域外）の裏山ともいえる緩斜面（平均傾斜角 18~20°）で崩壊が起こり、その流出土砂によって家屋が破壊され、死者を出した箇所である。この 2 か所を除けば、この団地周辺の崩壊はいずれも小規模なものばかりであった。また、団地内での被害は少なく、特に、団地を造成した際の切取斜面や盛土斜面での崩壊はほとんどない⁹⁾。

図 2-28 西山台団地周辺の崩壊箇所⁷⁾

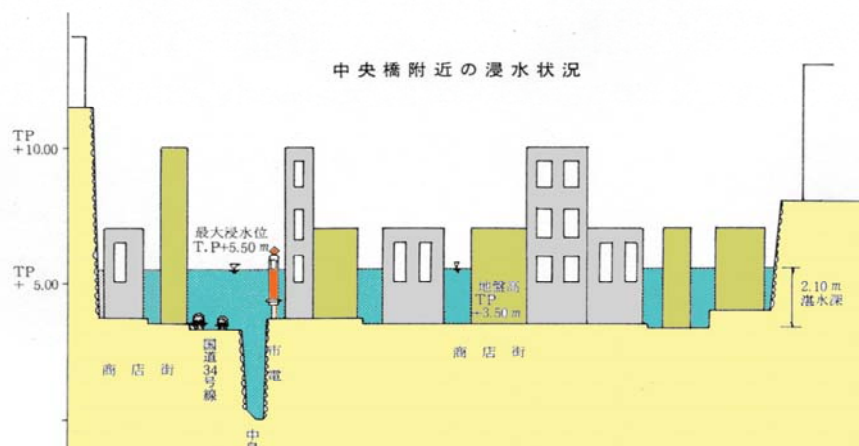
ピーク時の浸水深は170cm程度、時刻は午後10時頃である。図2-8に中央橋付近浸水状況を示す。

図2-8 中央橋付近浸水状況
提供：長崎県河川砂防課

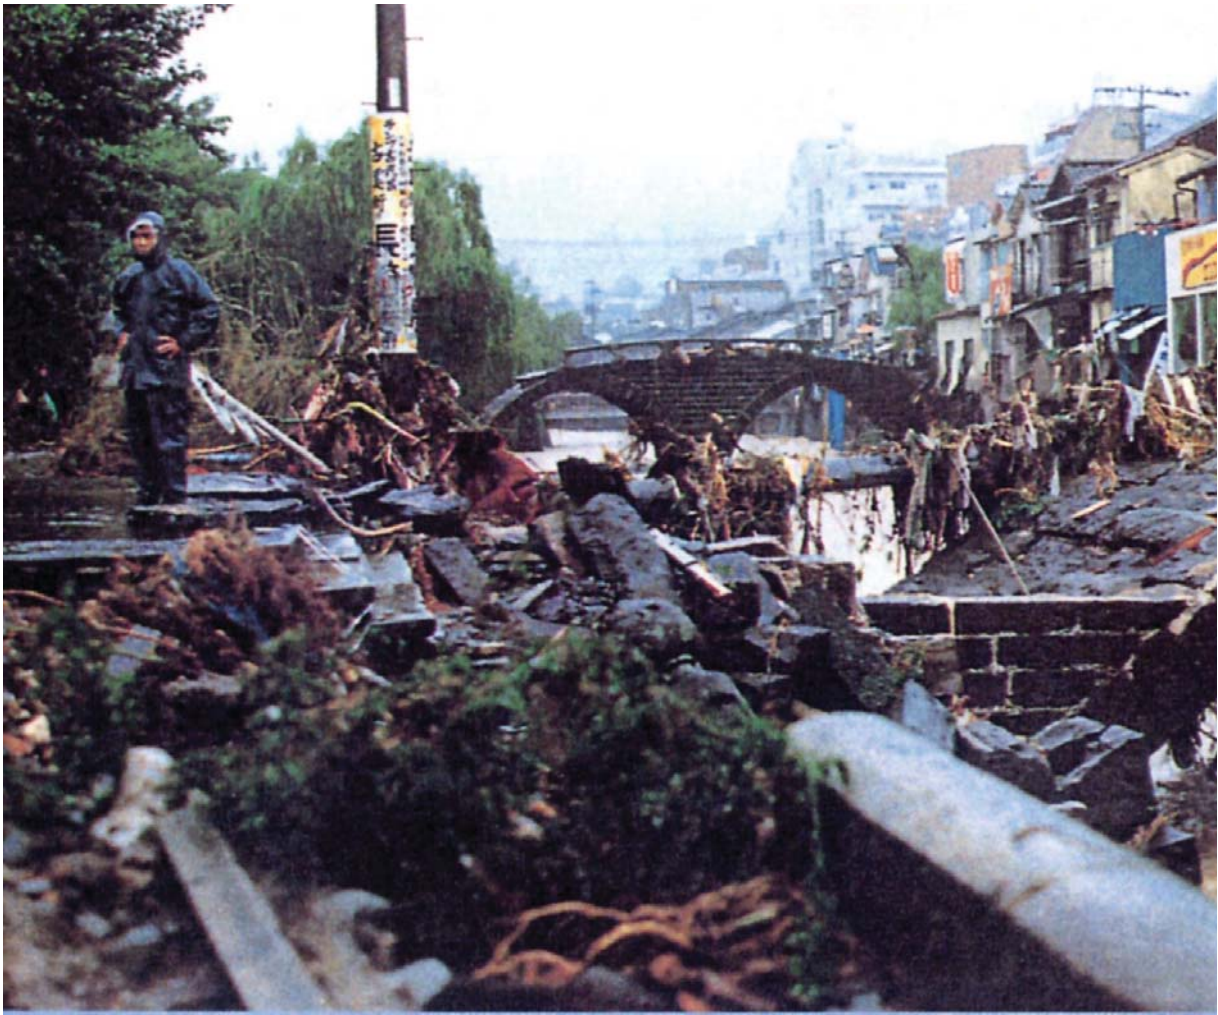
写真2-2 眼鏡橋付近の災害状況
提供：長崎県長崎土木事務所

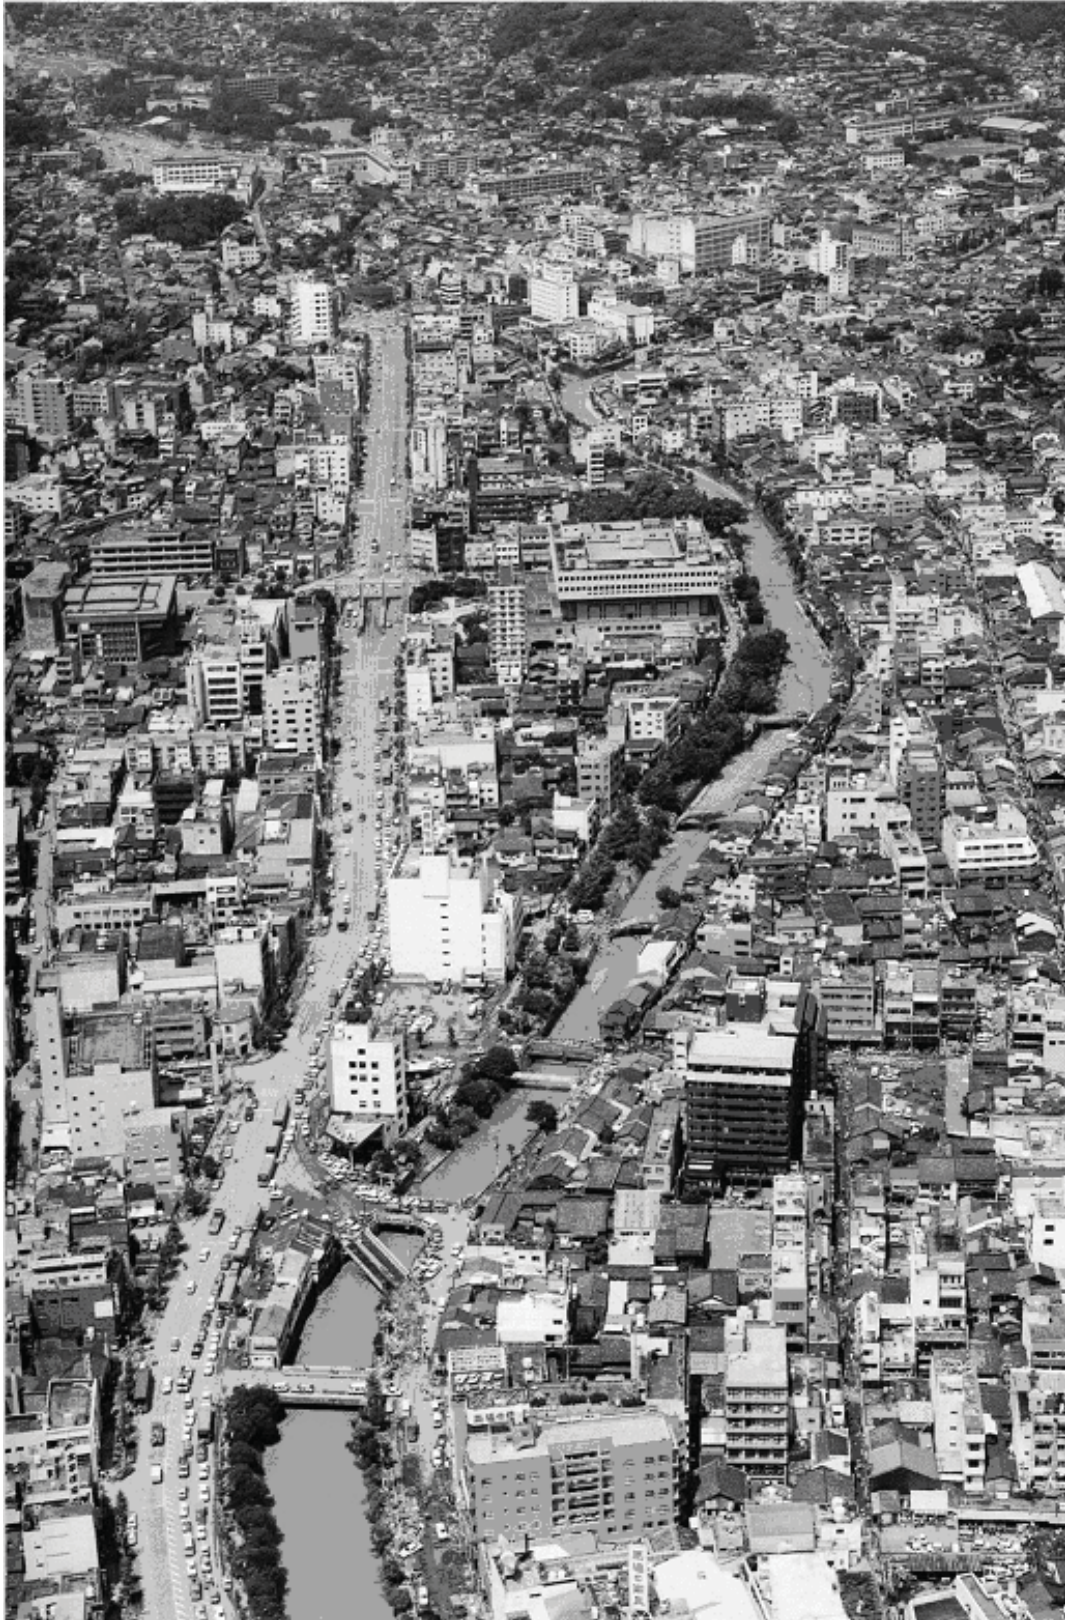
写真2-3 石橋群の中島川被災状況
提供：DEITz(株)

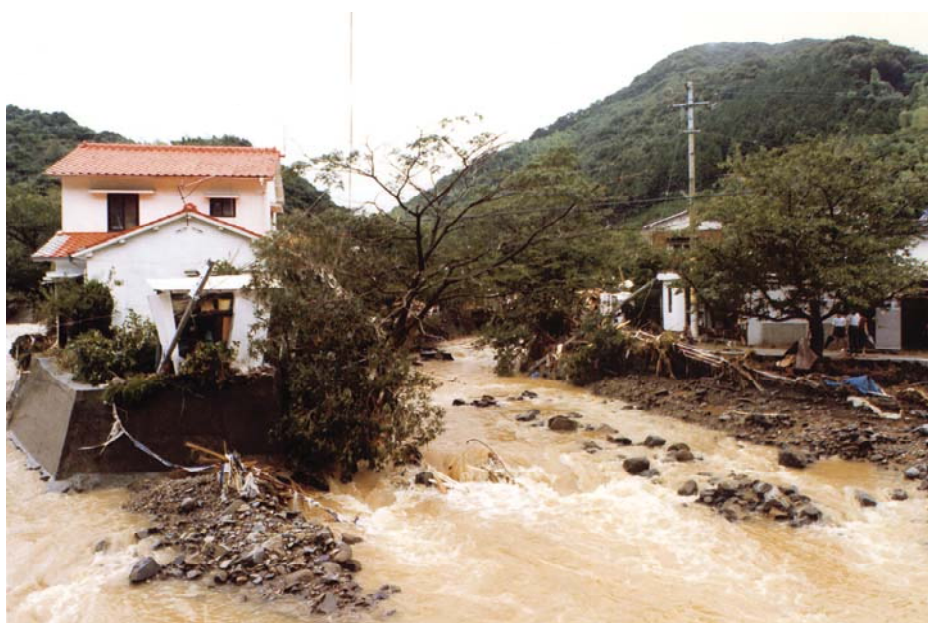
流域で河川構造物の被害が際立って大きくなっていた（写真 2-5）。

写真 2-5 三川川合流部
提供：長崎県長崎土木事務所

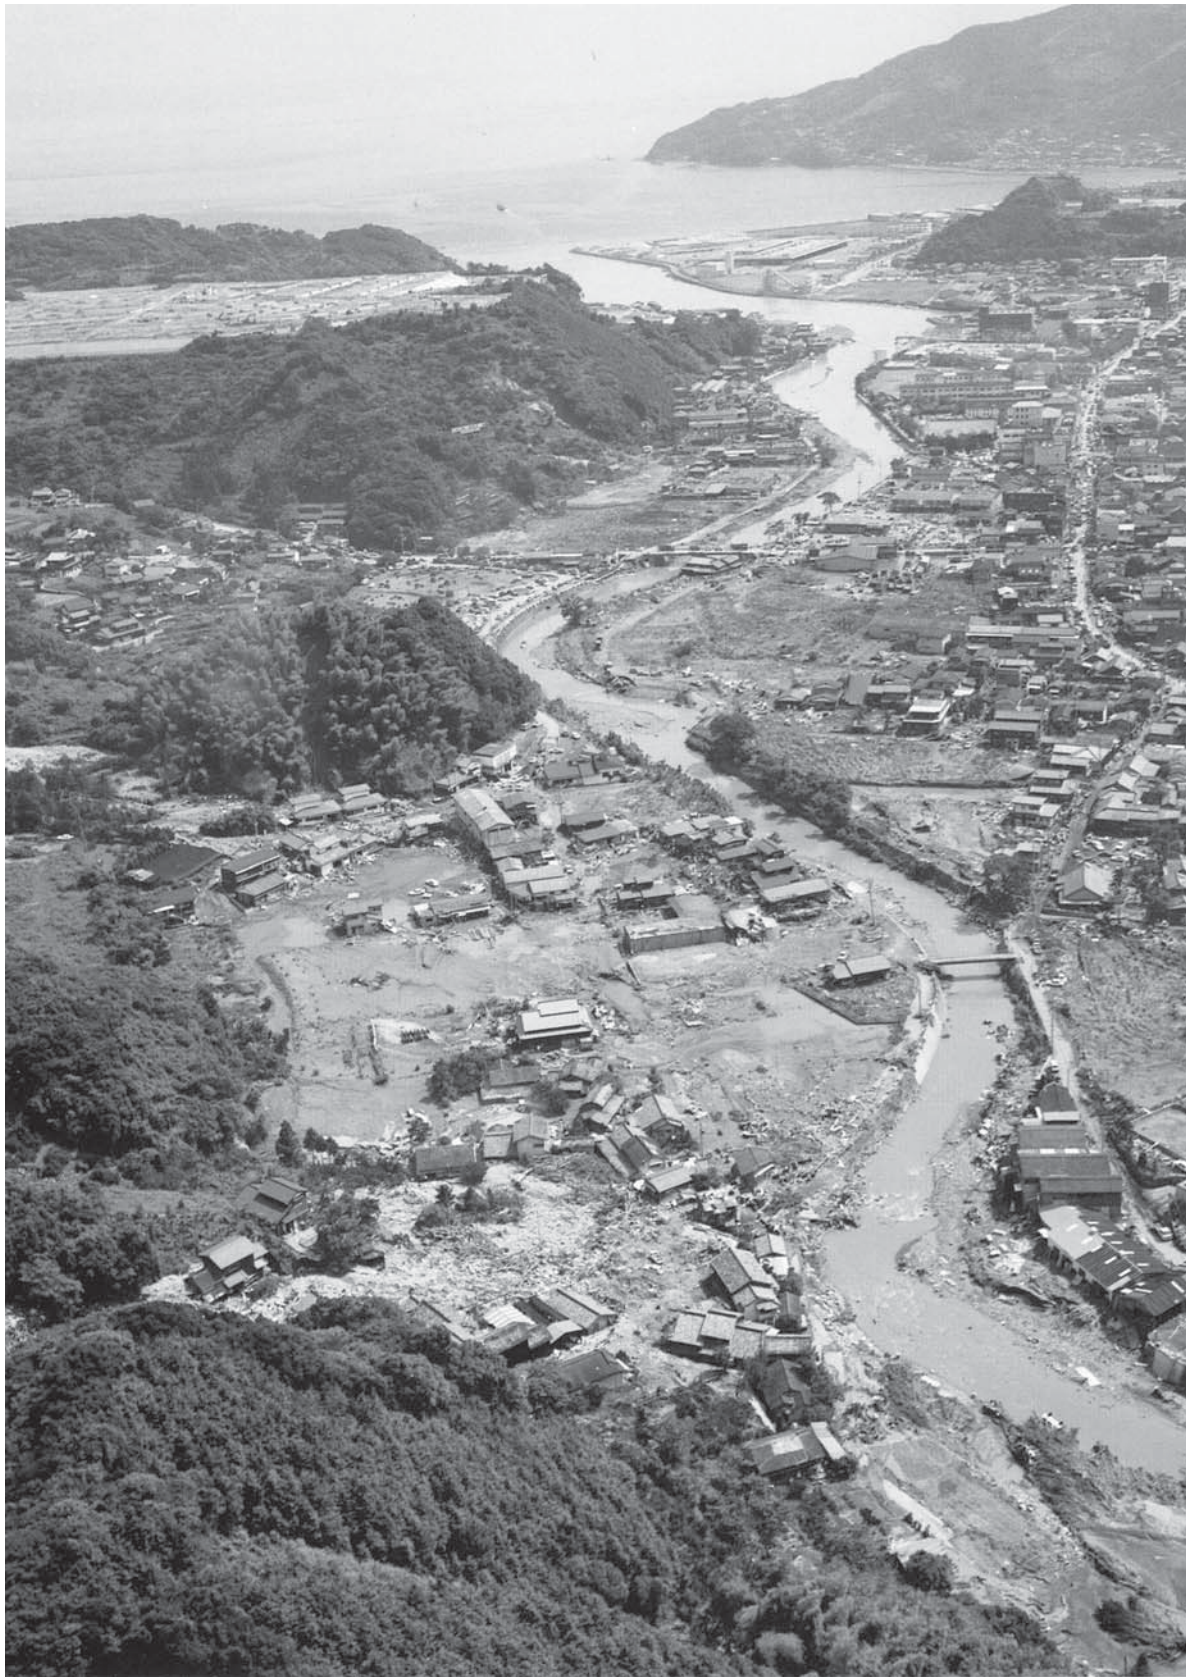
写真 2 - 8 八郎川下流部被災状況
提供：DEITz(株)
