東日本大震災でのGISの活用と課題

市長公室企画政策課行政経営室

i 浦安市の被害の概要

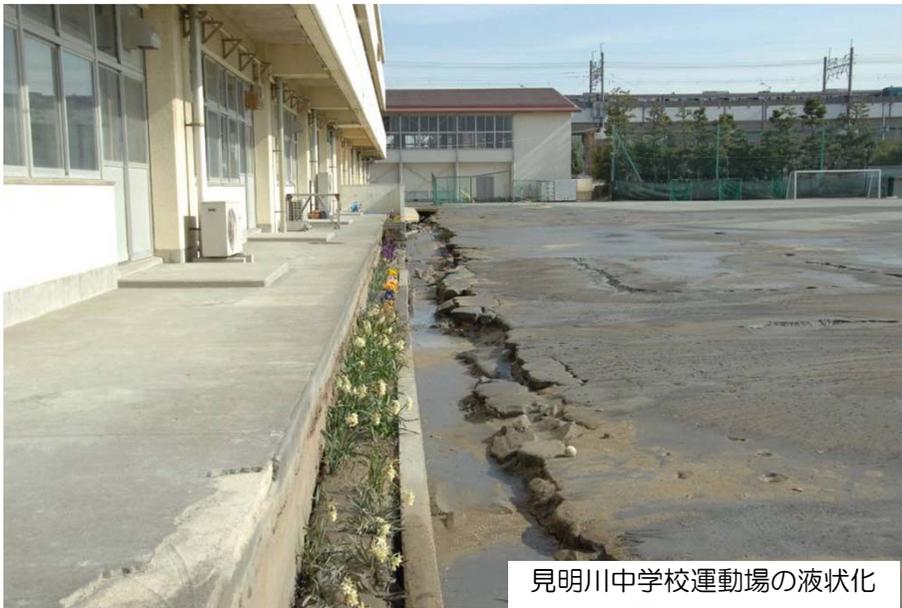
見明川中学校運動場の液状化

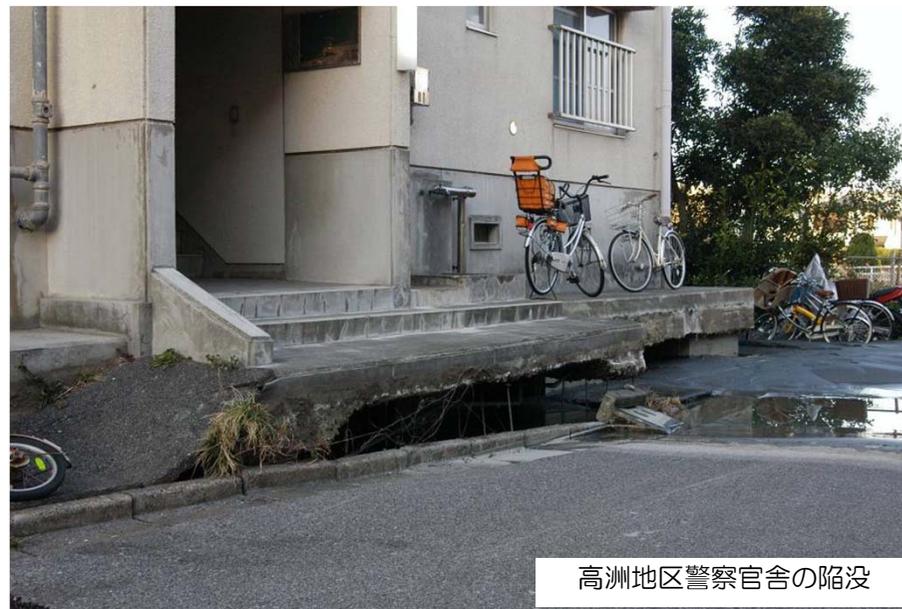
高洲地区警察官舎の陥没

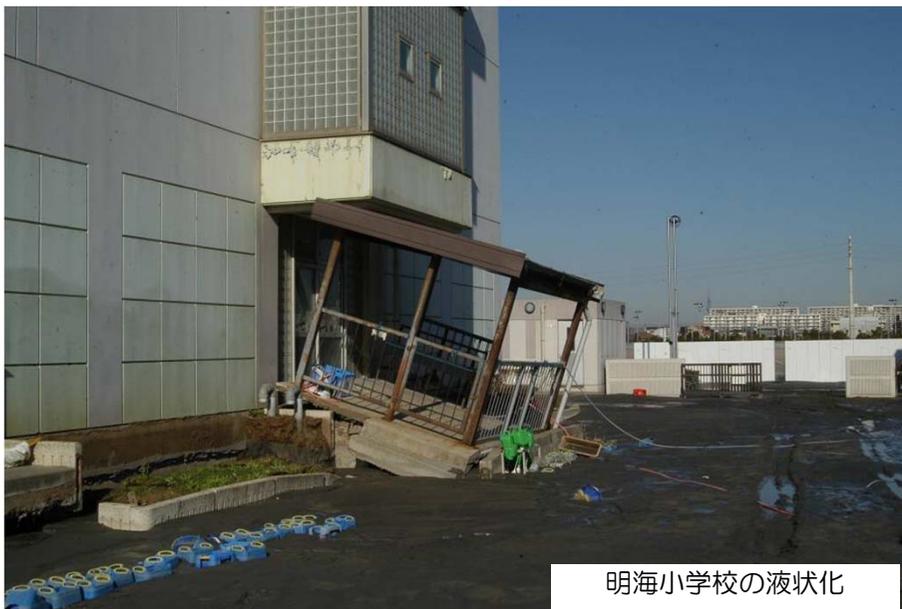
明海小学校の液状化

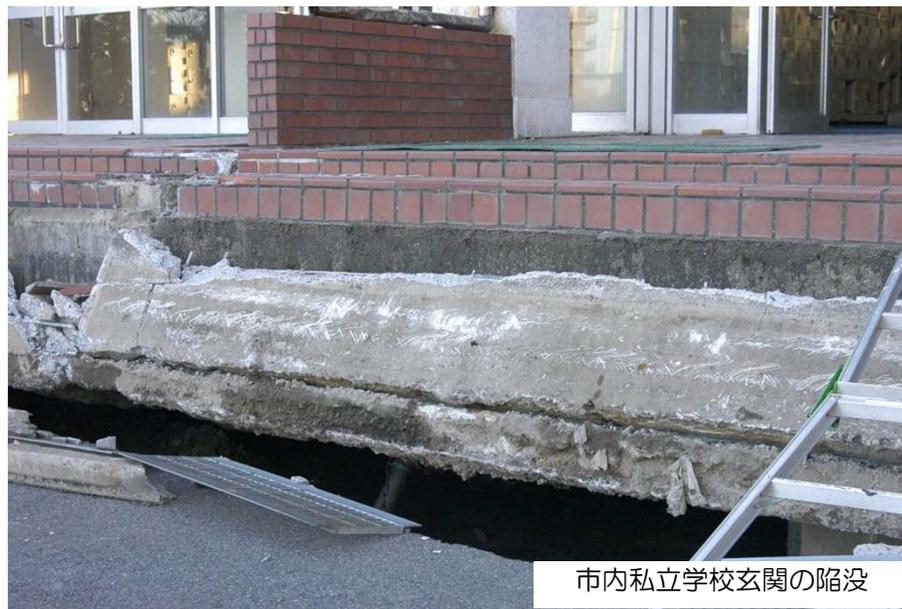
市内私立学校玄関の陥没

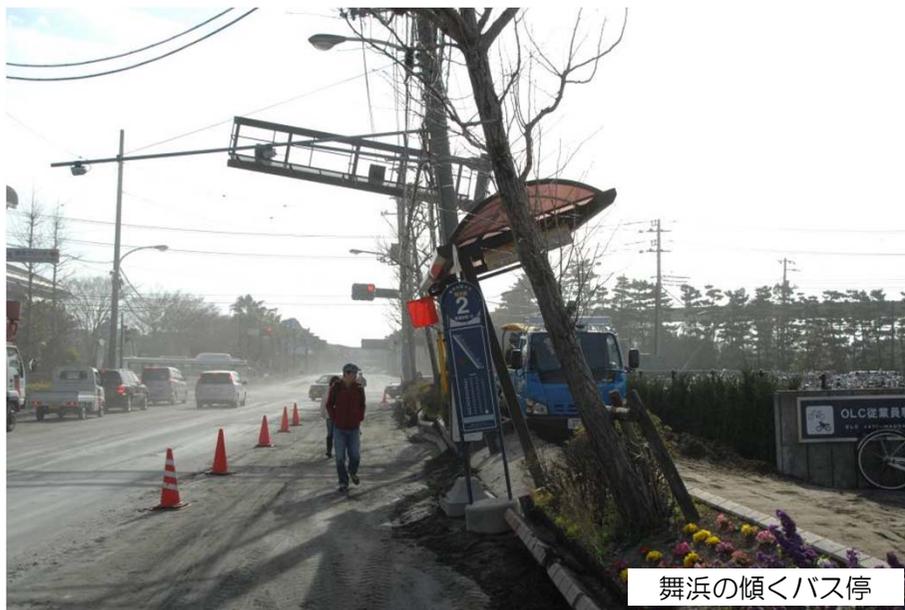
舞浜の傾くバス停

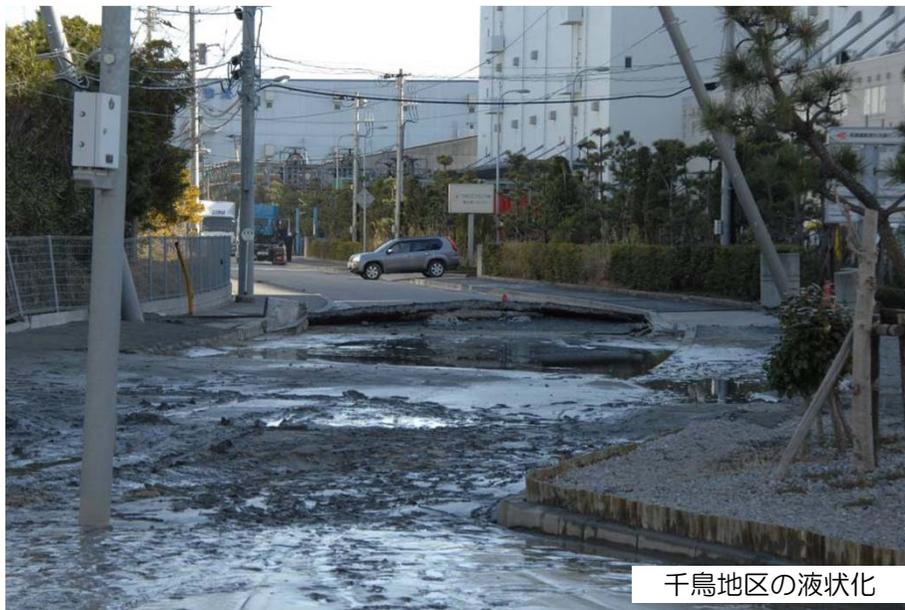
千鳥地区の液状化

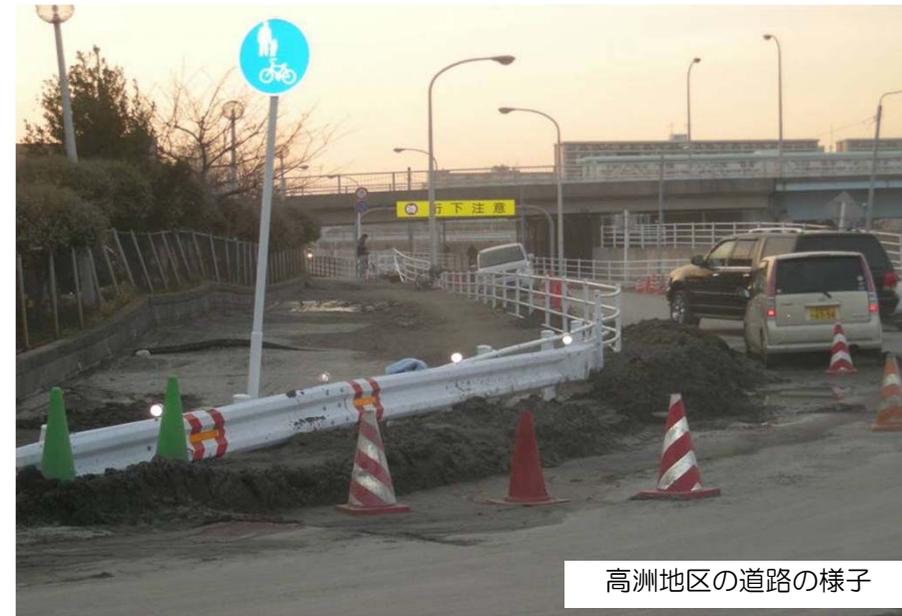
高洲地区の道路の様子

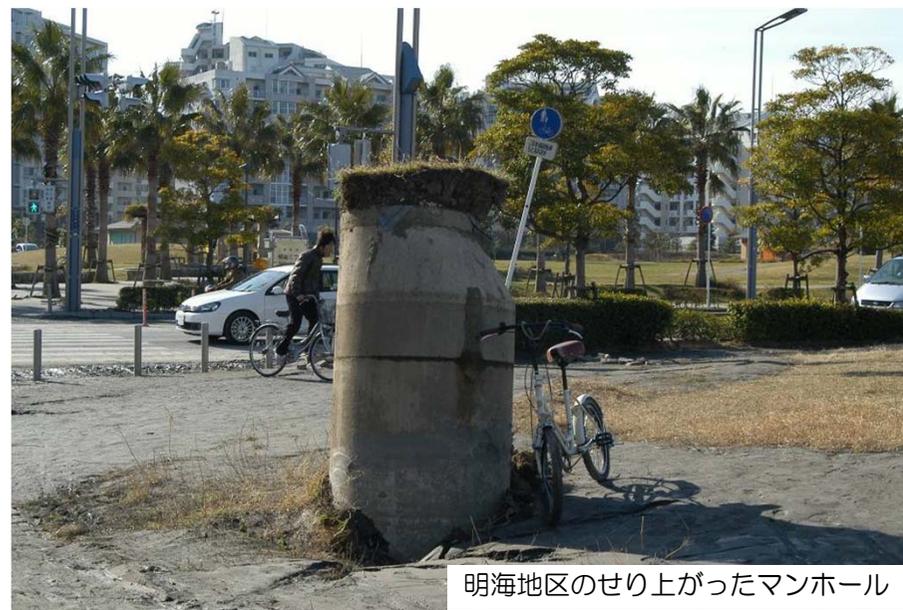
明海地区のせり上がったマンホール

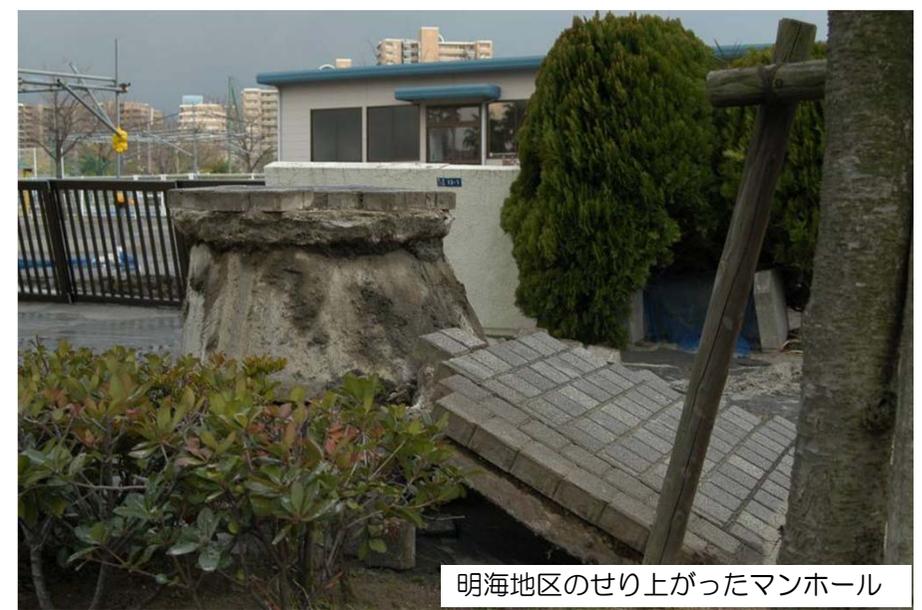
明海地区のせり上がったマンホール

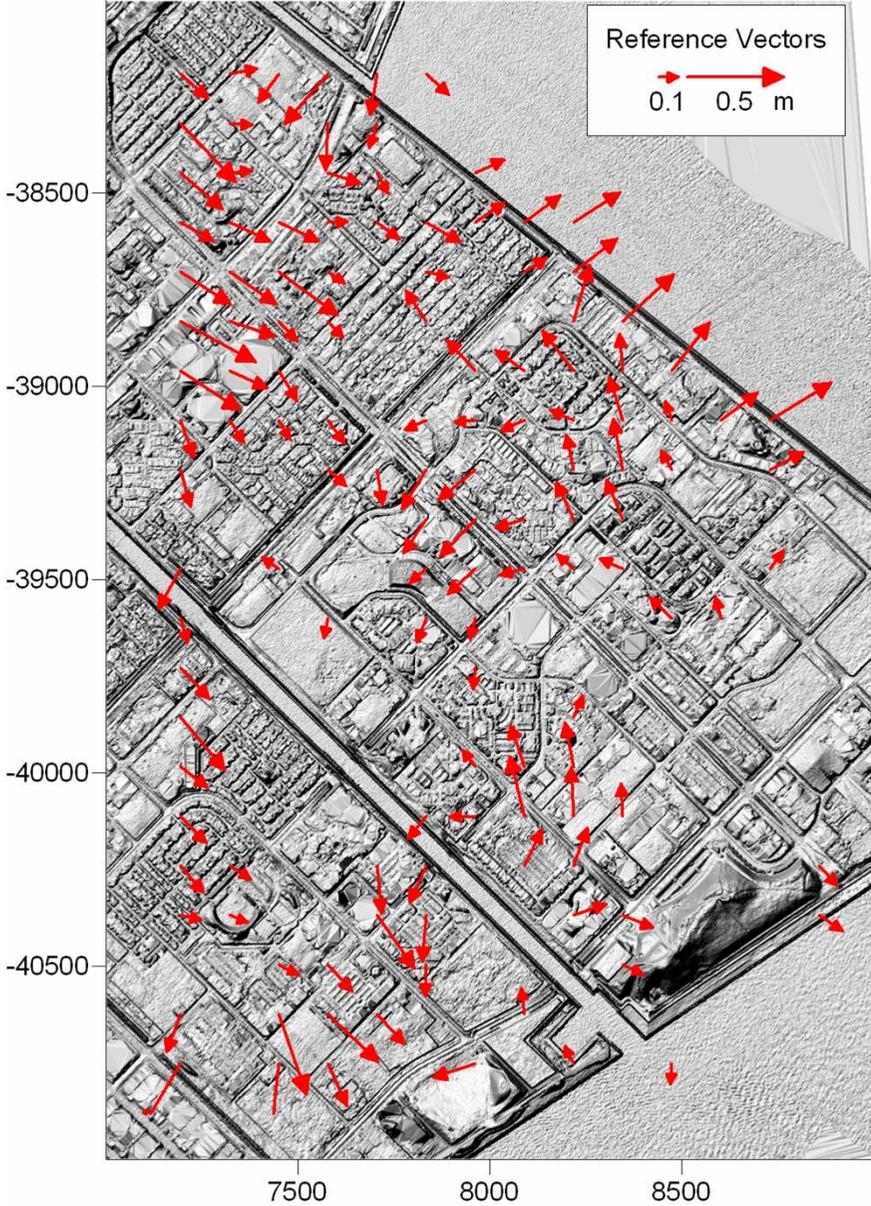
入船・明海・日の出地区の地表面の移動 (H18. 12→H23. 4)

護岸部は側方流動の可能性あり
