# 地震時の急傾斜地の 崩壊危険箇所

水山高久・京都大学農学研究科

# 地震に伴って発生する土砂災害と その危険箇所

(社)砂防学会第26期研究開発部会

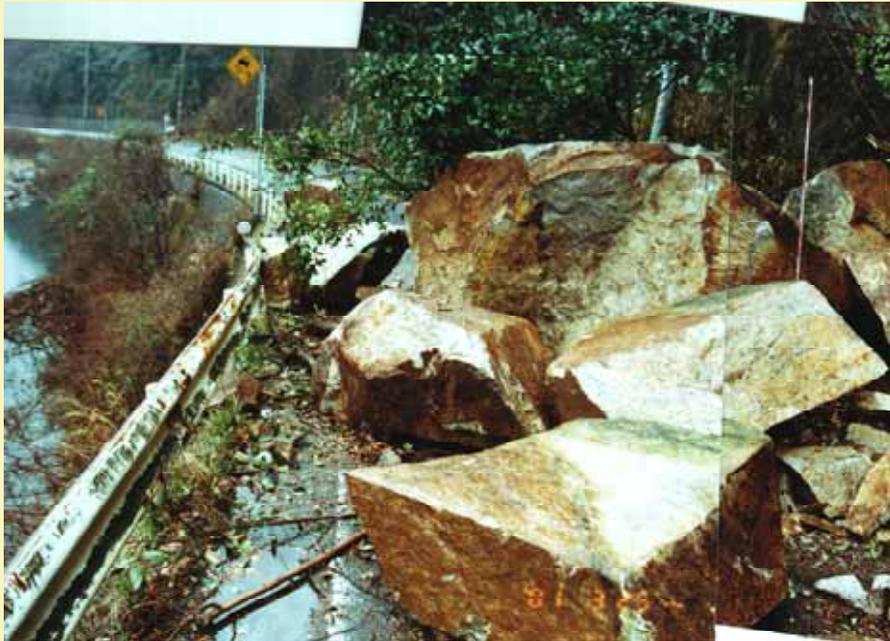
国道432号を閉塞した落石（芸予地震，2001年3月）

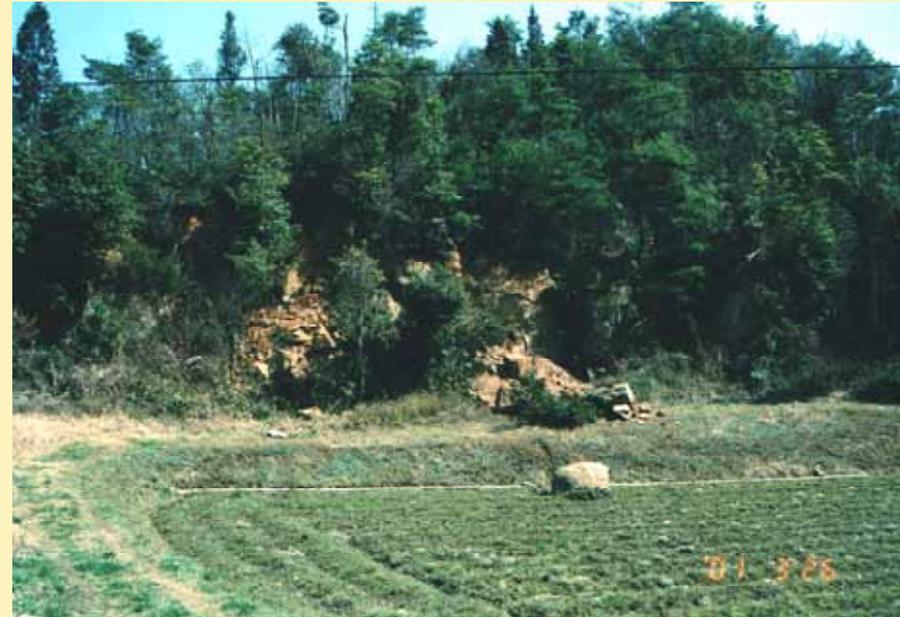
斜面から転動した落石（芸予地震，2001年3月）

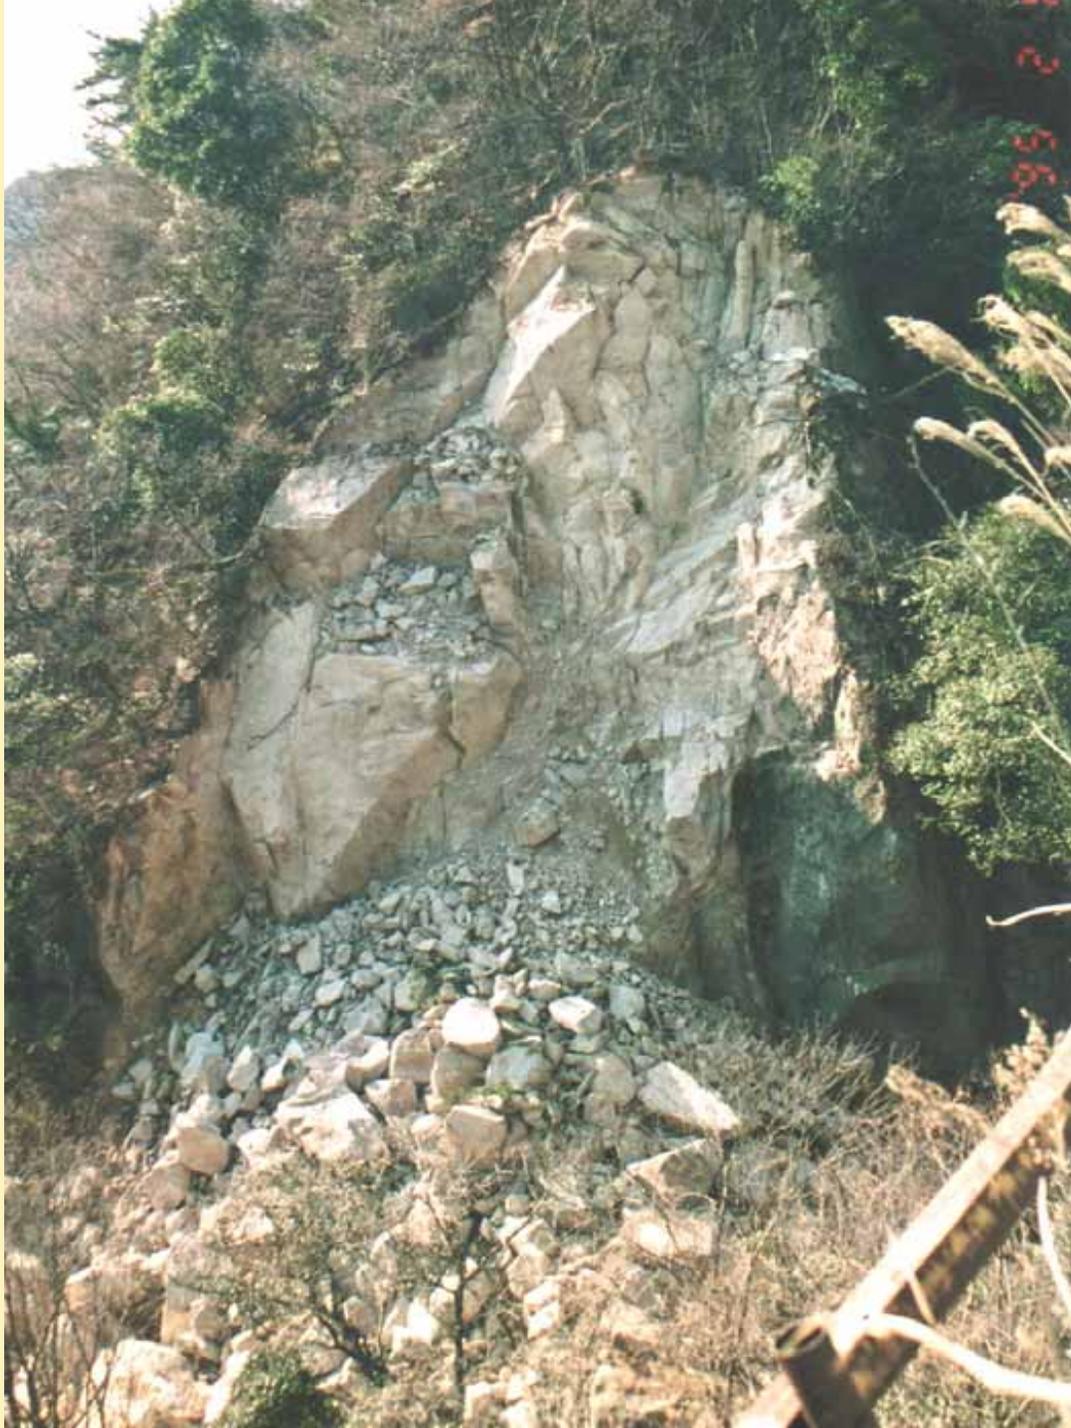
丈夫そうで安全に見える岩盤が、地震時に崩落することがある。地表からは見えないクラックなどの弱線にそって壊れるものと考えられる。

これらのクラックは、風化や応力解放等とともに岩盤中に形成された節理面の発達とも関係が深いと判断される。

六甲山山腹の岩盤崩壊（兵庫県南部地震，1995年2月）

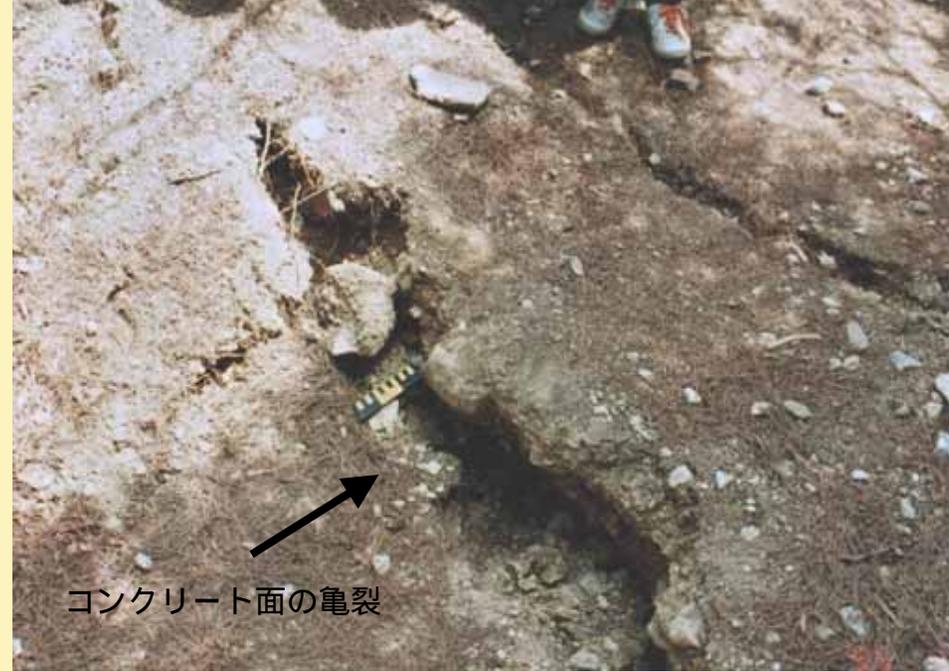
六甲登山道に現れた亀裂（兵庫県南部地震，1995年2月）

コンクリート面の亀裂

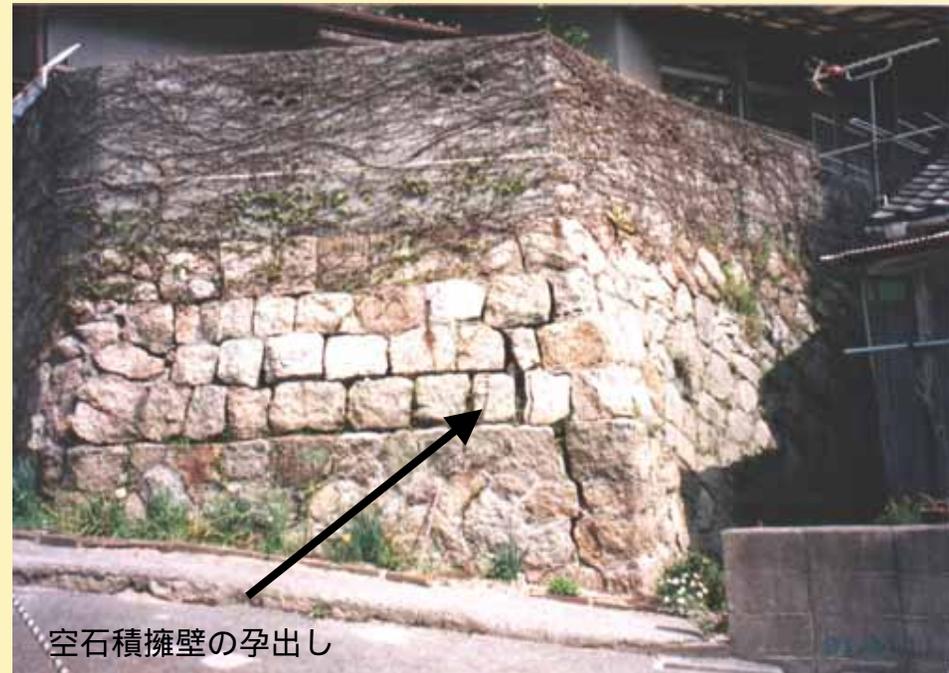
コンクリートを使っていない空石積みは地震時に壊れる可能性があり、すでにクラックやはらみ出しなどの変状がある場合には特にその可能性が高い。

空石積擁壁の変形（芸予地震，2001年4月）

空石積擁壁の孕出し

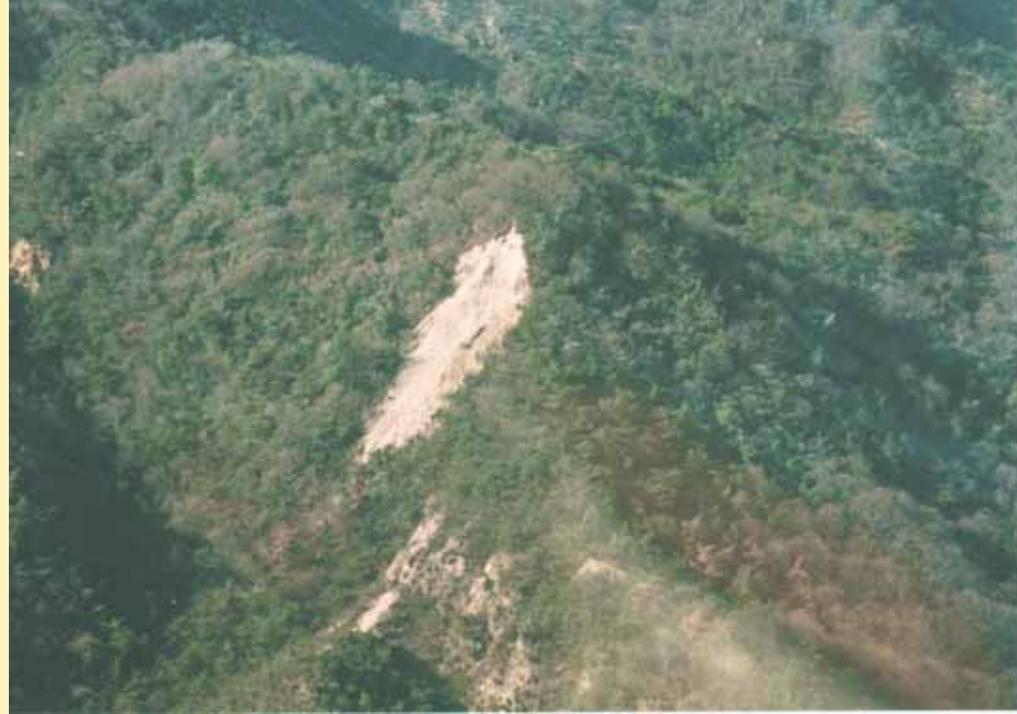
**山腹尾根に発生した崩壊（兵庫県南部地震，1995年2月）**

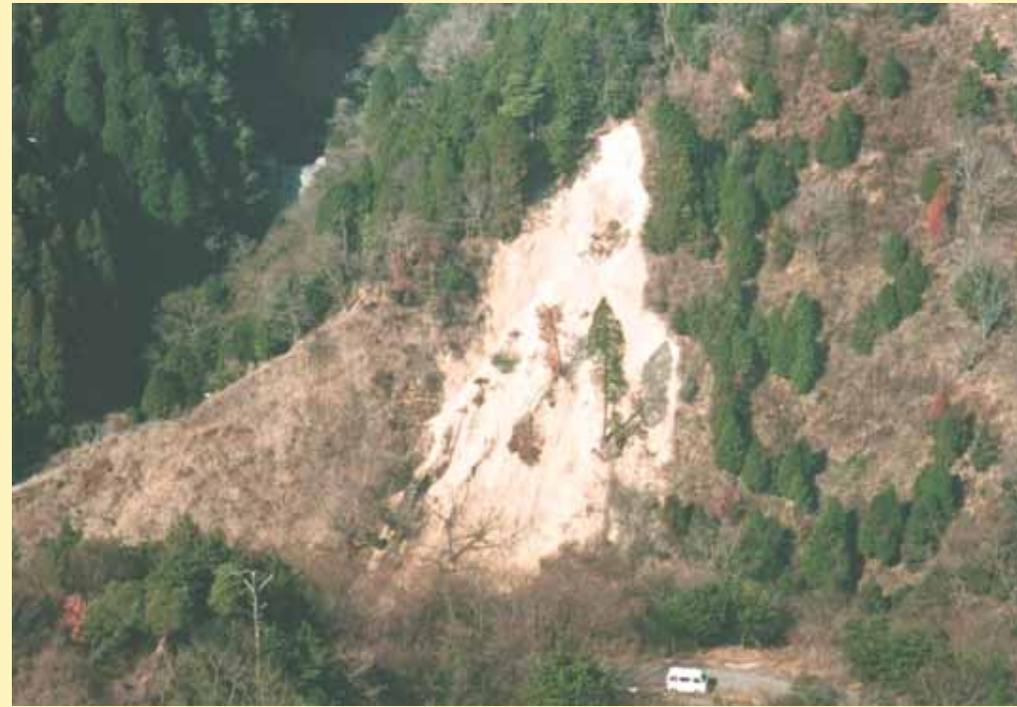
**山脚部の急傾斜面に発生した崩壊（兵庫県南部地震，1995年2月）**

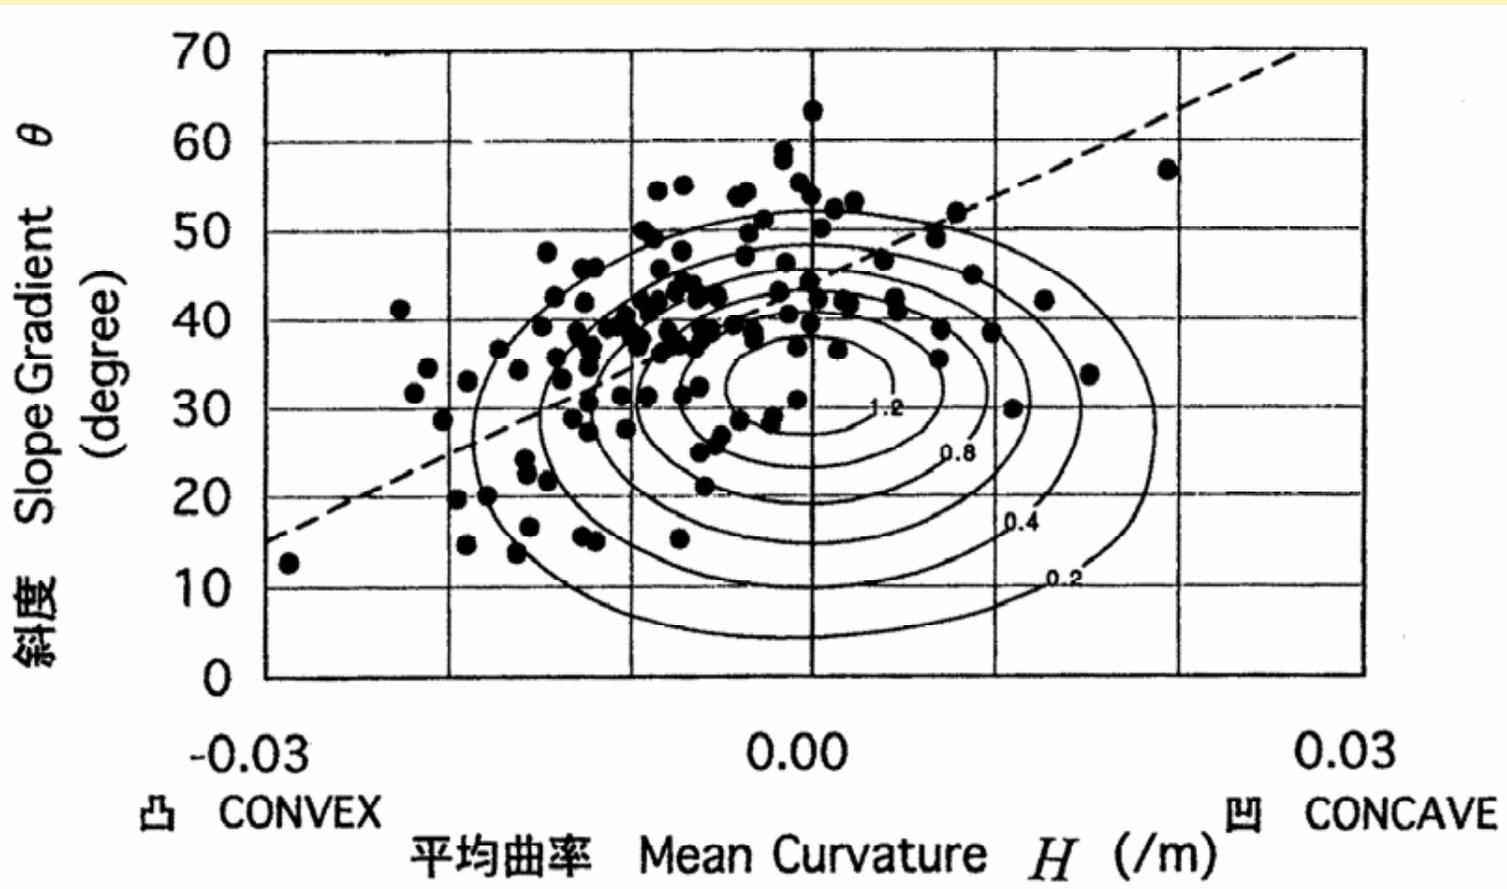
### 斜面崩壊が発生した斜面の平均曲率とその傾斜の対比

崩壊の発生は傾斜40~50度の斜面で多く, 凸型斜面に多く分布することがわかる。

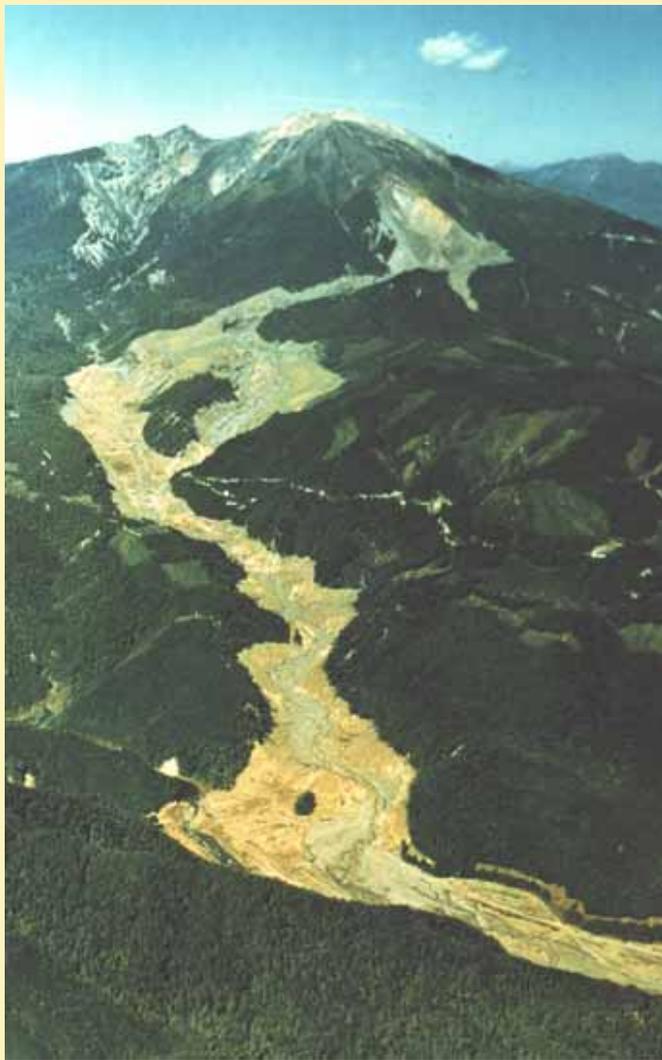
長野県西部地震（1984年9月14日，M 6.8）では，御岳山の南東斜面で約3400万 $m^3$ 大規模崩壊が発生し，約14 kmにわたり流下し，王滝川合流点で河川を閉塞し天然ダムをつくった。

長距離にわたり流動化し王滝川に流出した崩壊土砂（長野県西部地震，王滝村役場農林建設課提供）

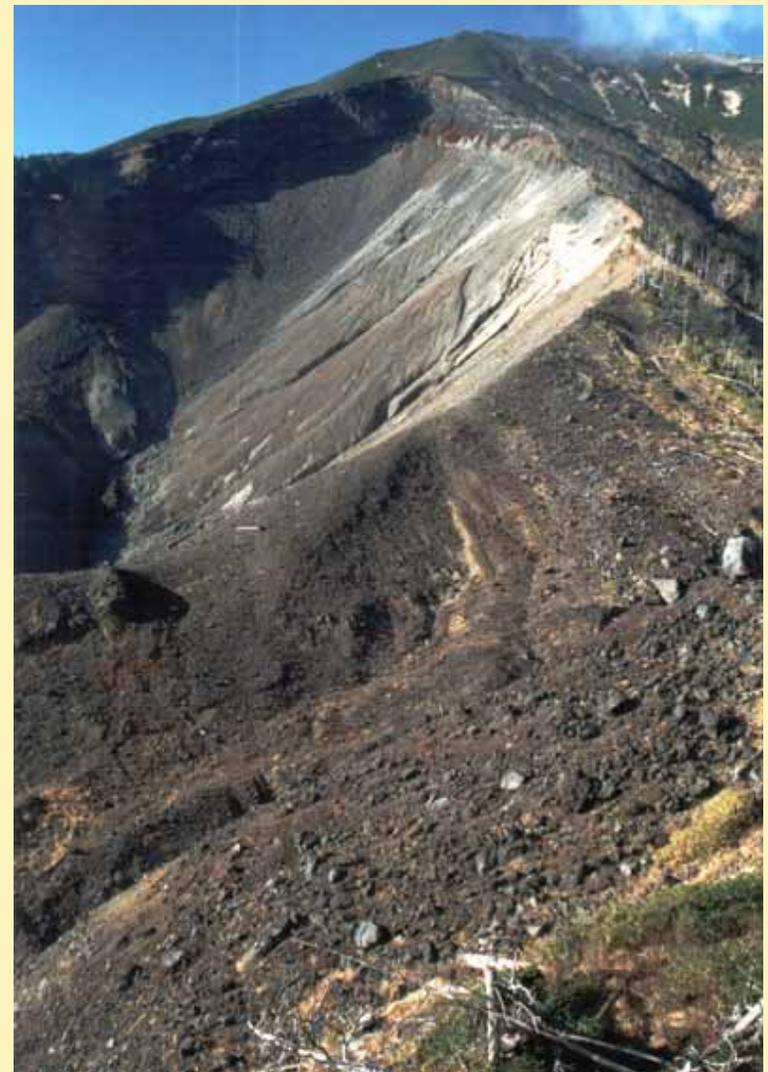
御嶽山南東斜面に発生した御岳崩れ（長野県西部地震，木曾郡王滝村，1998年11月）

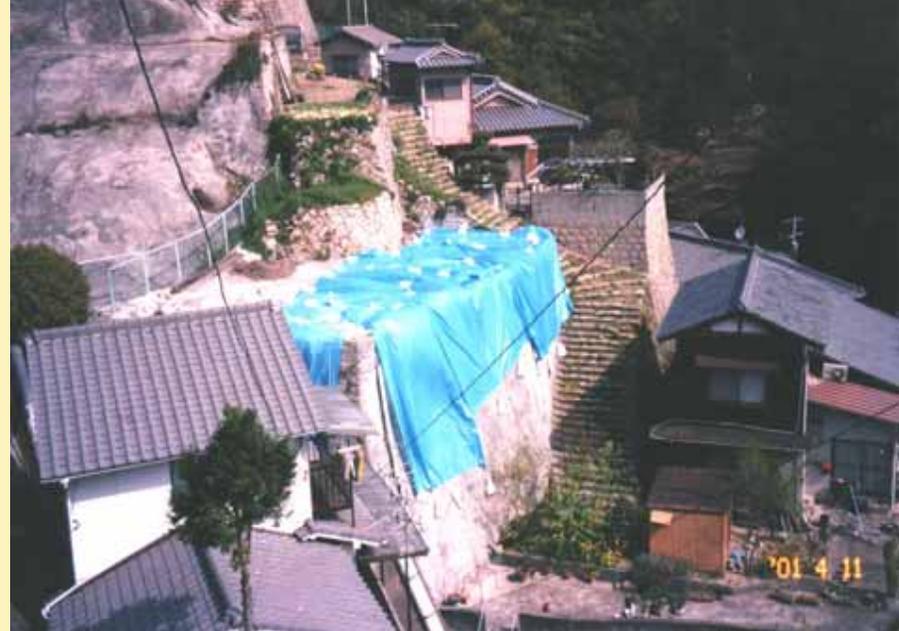
雨水が亀裂に浸入するのを防止するシート覆い（芸予地震，2001年4月）

クラックから雨水が浸入し土塊が不安定になることを防ぐため、クラックを土やモルタル等で埋めたり、ビニールシートなどでクラックを覆う応急処置が取られることが多い。

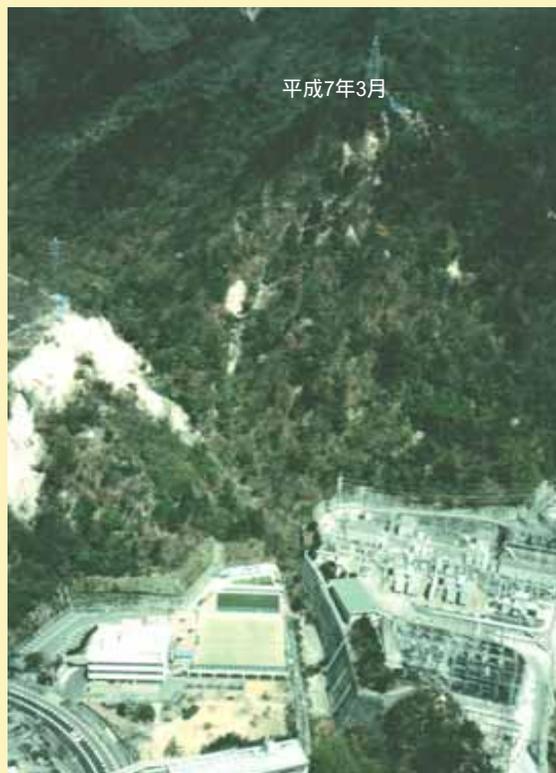
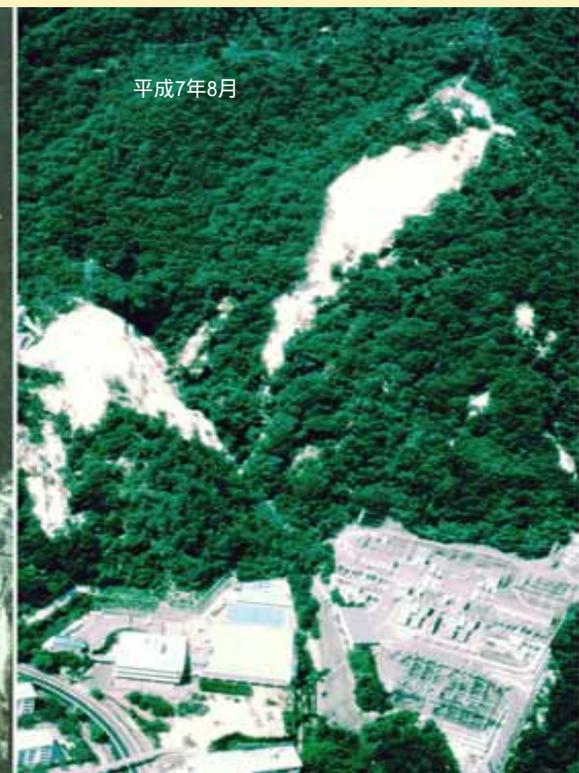
一方、地震時に発生した崩壊がその後の降雨で拡大する事例は少なくない。このような事例として兵庫県南部地震で発生した神戸市灘区鶴甲団地上流域の山腹崩壊が挙げられる。

地震後の降雨により拡大した崩壊（兵庫県南部地震，1997年8月，国土交通省六甲砂防工事事務所提供）

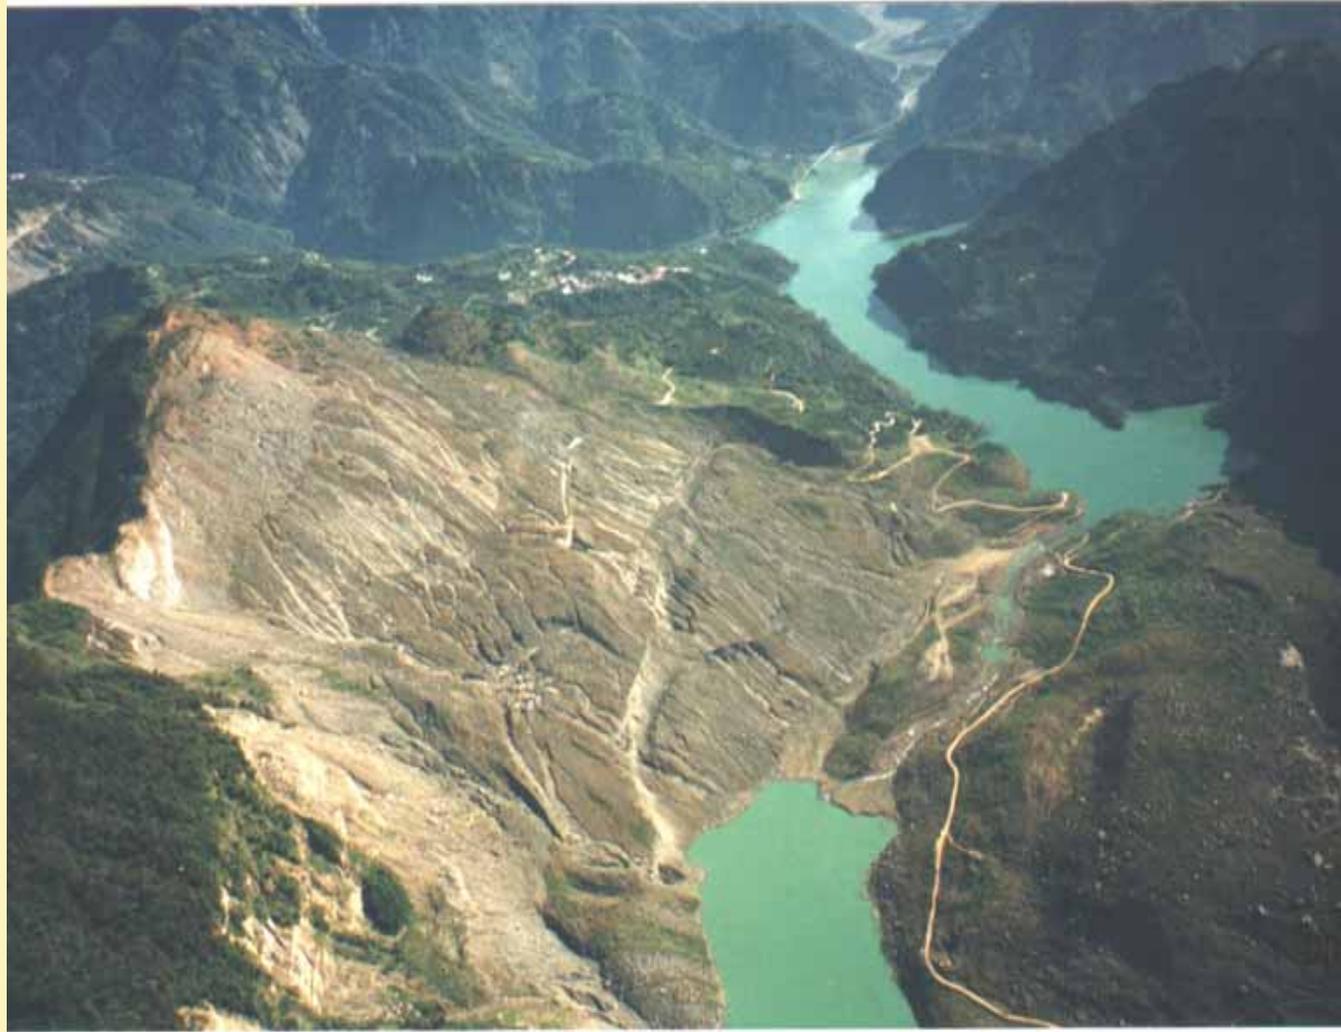
写真は、台湾921集集地震（1999年、M7.3、台湾）により濁水溪支流である清水溪上流の草嶺で発生した大規模崩壊とここを塞ぎ止めた天然ダムの様子を示したものである。写真の左側、草嶺山から崩落した約1億2000万 $m^3$ の土砂が清水溪流を塞ぎ止め、長さ約1500m、貯水量4600万 $m^3$ の塞止湖を形成した。

台湾集集地震で発生した草嶺大規模崩壊と天然ダム（台湾921集集地震，清水溪上流草嶺，2000年12月）

写真左側の草嶺山から崩壊した土砂が写真下方に約5 km流下した。上方に見えるのが崩壊土砂による塞止湖で，下方は越流した流水による湛水湖

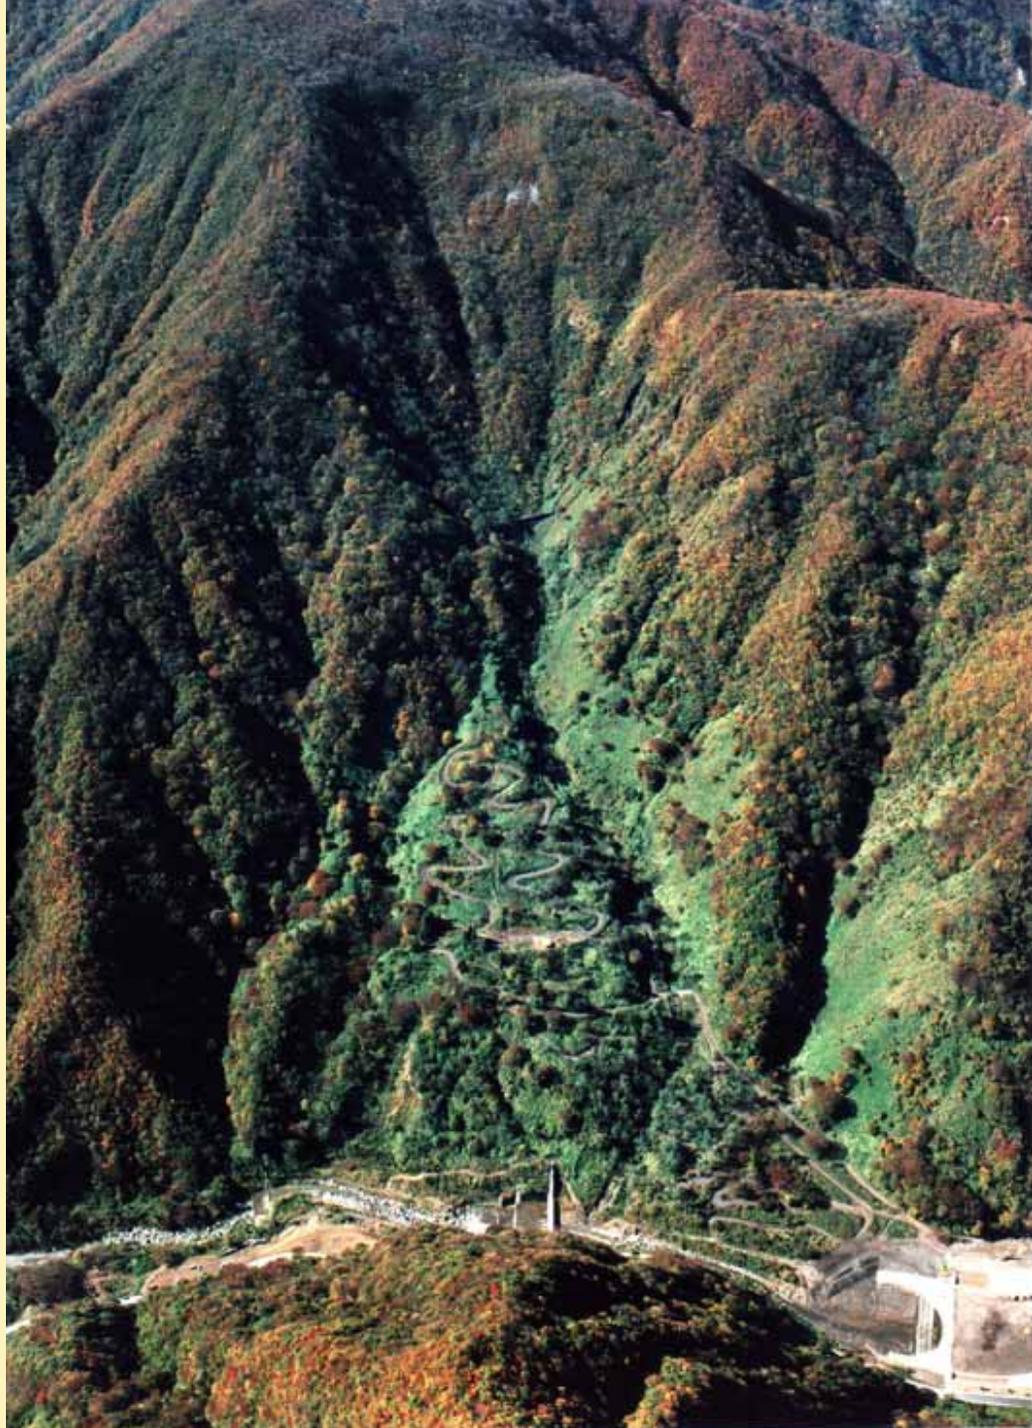
地震から何年も経て、その影響範囲内で大規模な崩壊が発生すると、地震で山腹斜面が不安定になっていたと言われる（写真-2.6，例えば，岐阜県揖斐郡坂内村のナンノ崩壊は濃尾地震の4年後に豪雨で発生した大規模崩壊である）。岩盤斜面と土砂からなる斜面では，状況が異なると考えられるが，詳しく議論することは現状では難しい。

**ナンノの大崩壊（国土交通省越美山系工事事務所提供）**

**明治28年8月5日，坂内村ナンノ谷で大雨により崩壊土量約150万 $m^3$ の崩壊が発生した。**

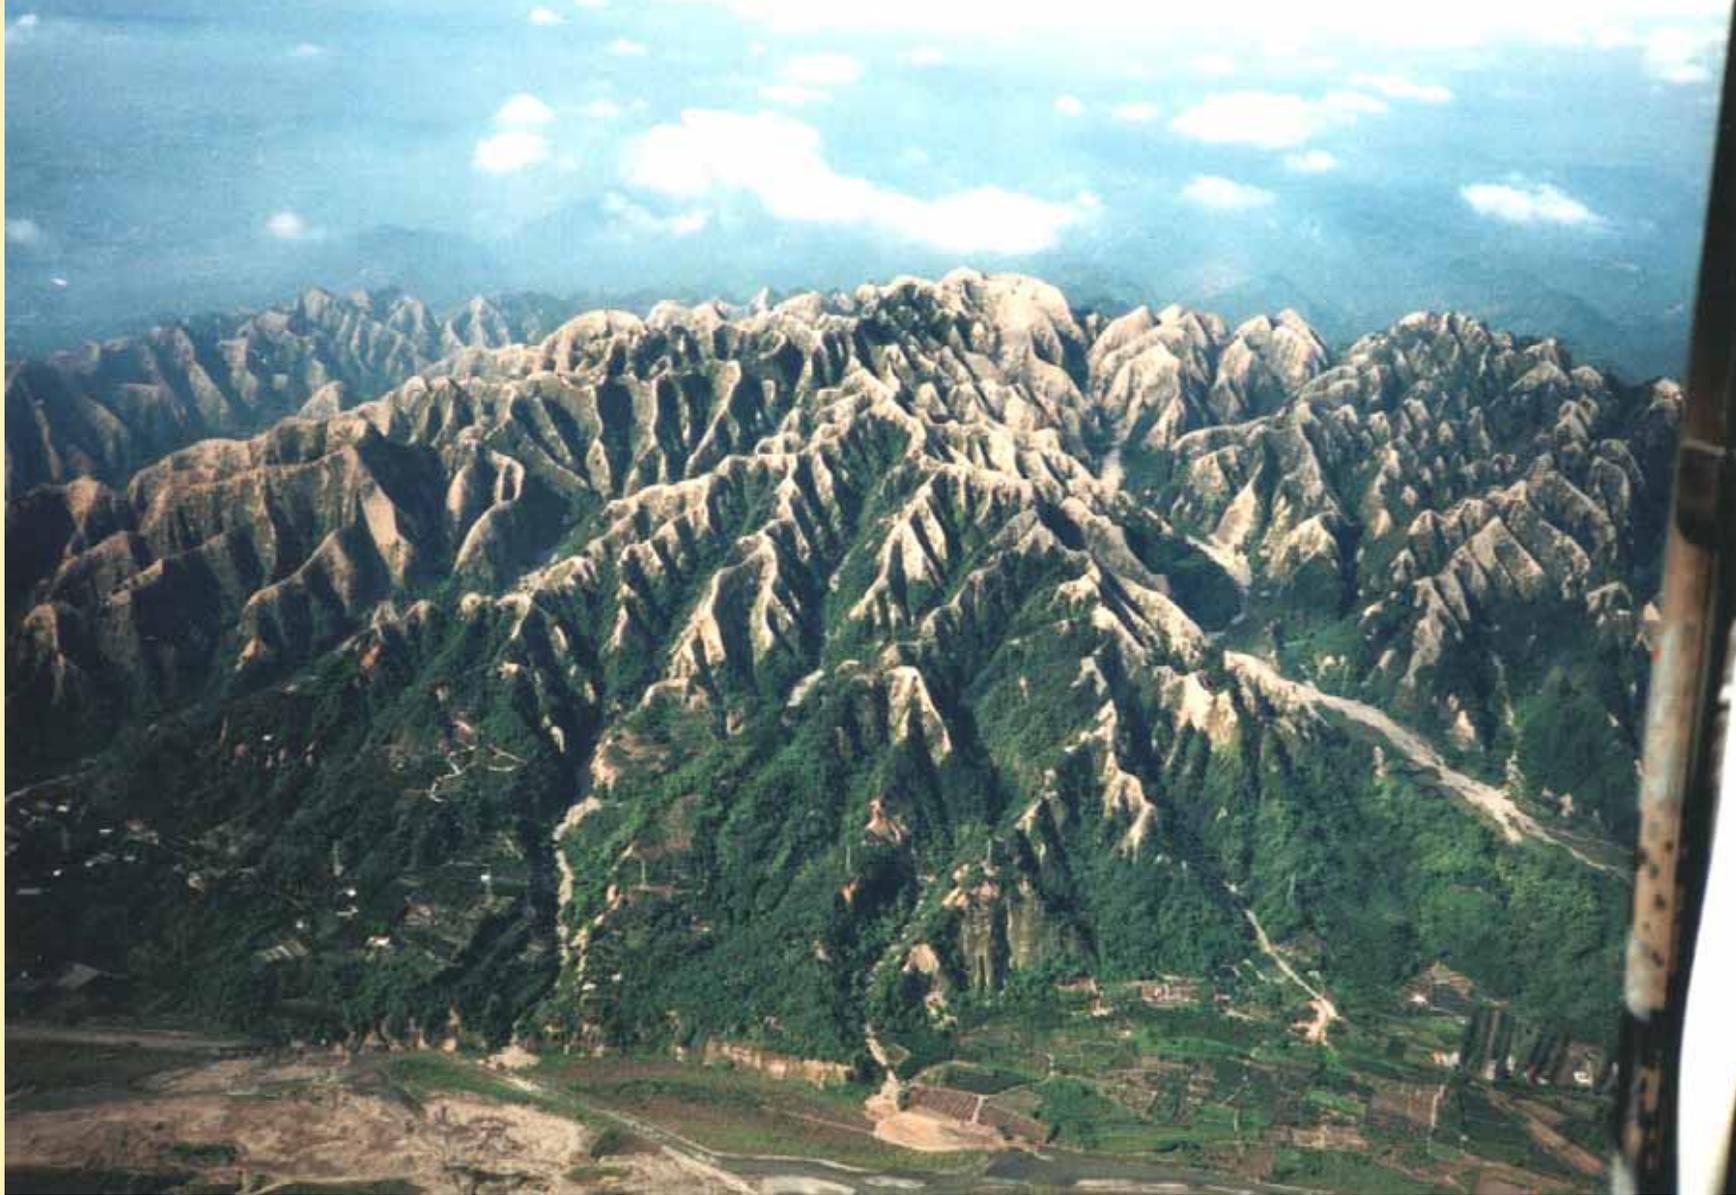
### 台湾南投縣の九九峰域の崩壊状況

第四紀の礫岩で構成された急崖を有する地帯では、山頂部を中心に多発した表層崩壊によりハゲ山化した。

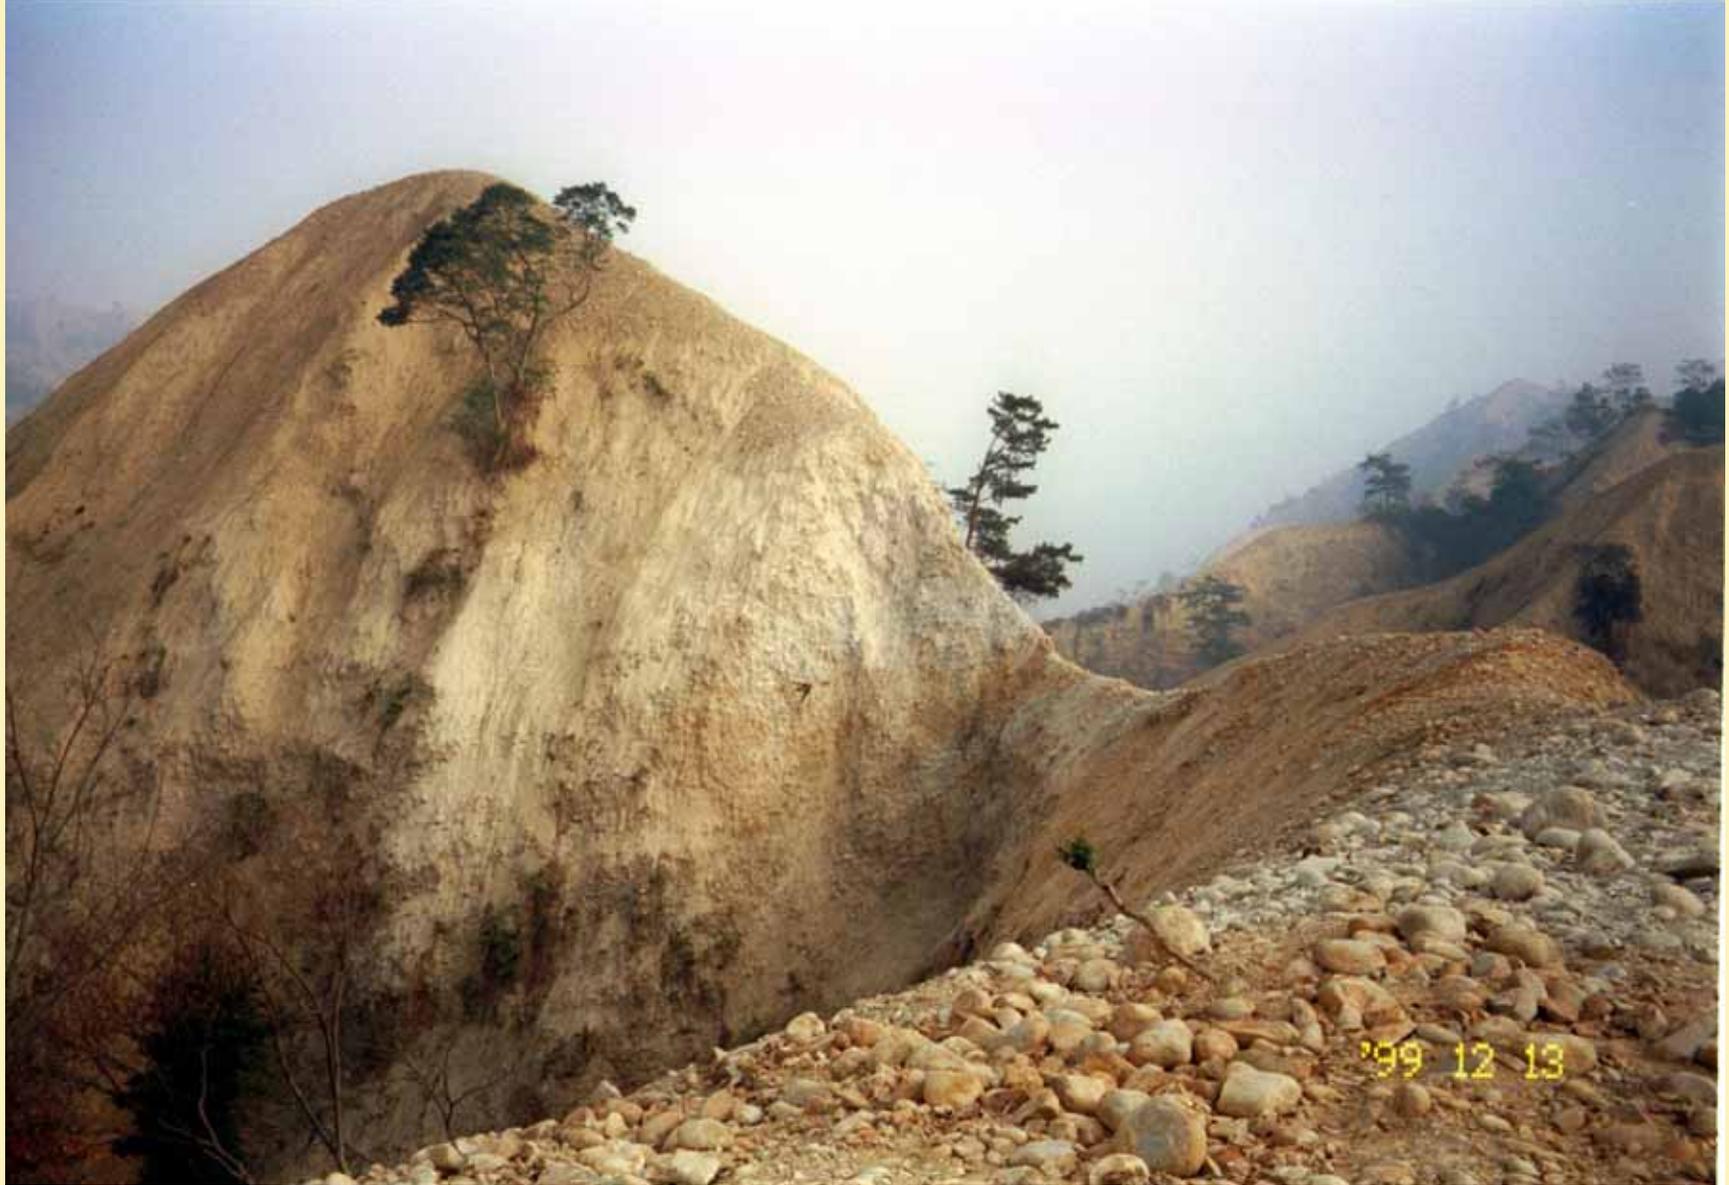
### ハゲ山化した九九峰地区の尾根

尾根一帯は地震により飛び出した多数の石礫がある。地震前も，松などは点在する程度で背丈の低い笹などにより被覆されていたという。
