第1章 災害の概要

第1節 濃尾地震

1 濃尾地震の地震学的特徴

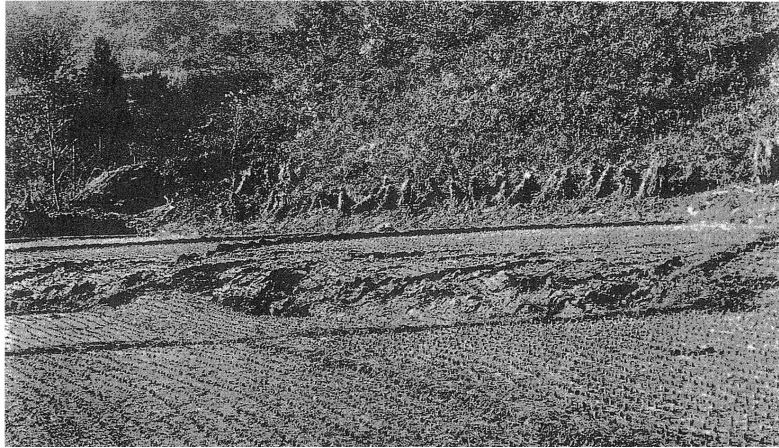
写真 1-1 旧根尾村藤谷口での地表地震断層 (Koto, 1893)

能郷白山～能郷間では、夥しい山崩れが生じ、山容は一変した(Koto, 1893)。能郷付近では、左ずれ3.5m、東側沈降2～3 m程度で、一直線に土竜状の隆起が生じ、写真にも記録されている(写真1-1、図1-10)。

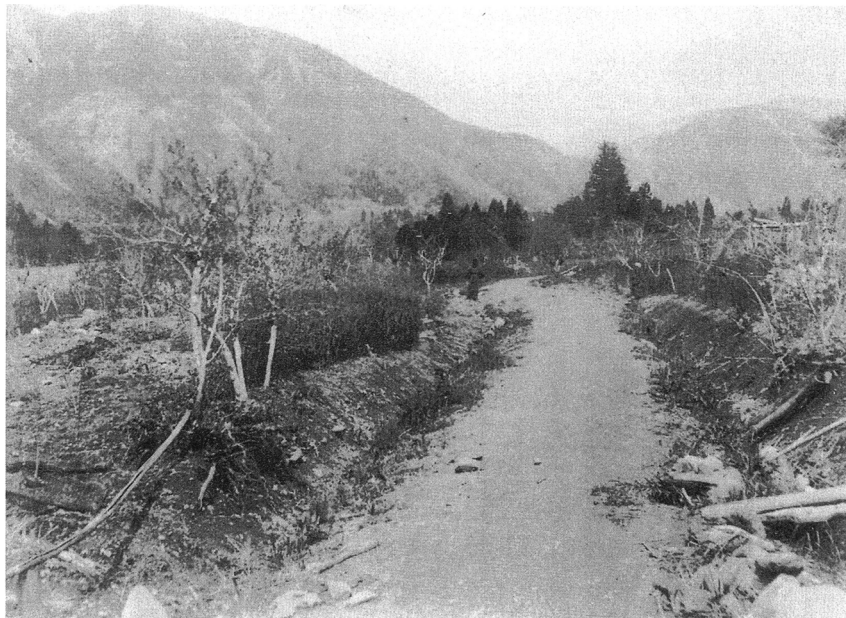
写真 1-2 旧根尾村中の道路の食い違い (岐阜測候所撮影、岐阜地方気象台所蔵)

中付近では、畑の境界が6～8 m左横ずれし、その一部は今も残っている(写真1-3)。地震前後の地籍図からもその様子が読み取れる((林, 1971)、図1-11)。地震直後には幹線道路も左横ずれしてしまい(写真1-2)、その後、復旧された。

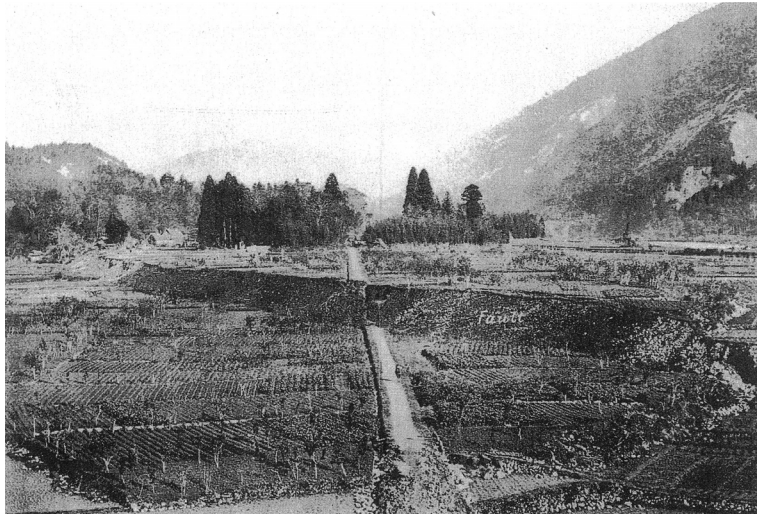
写真1-4 水鳥の断層崖 (Koto, 1893)

水鳥付近には非常に特異な地変が現れた。ここでは、北北西―南南東方向にのびる直線的な断層が現れ、例外的に東側を6 mも隆起させ、大森(1894)が「あたかも鉄道の築堤」と称するほど直線的な崖(水鳥断層崖)が形成された(図1-12、写真1-4)。この断層は水鳥西方の丘の部分でほぼ直角に向きを変え、北側沈下(約15尺(約4 m50cm))の水鳥大將軍断層へとつながった。さらに、根尾川付近で、根尾谷断層に接続していた。そのため、断層によって限られる不等辺三角形を呈する「三角台地」が、断層運動によって持ち上げられた。別所(1967)によれば、「水鳥集落から濃尾地震前には見えなかった遠くの山の峯が見えるようになり、また朝日の当たり始める時間が一年を通じて早くなった」という俗説もあったという。力学的にも、断層運動によって局地的隆起が起きたと考えることができる。

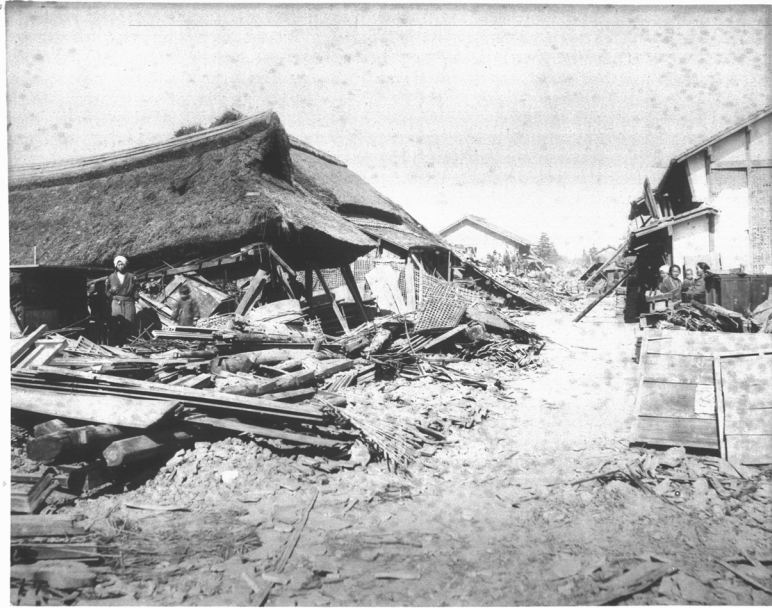
写真1-9 「愛知縣中島郡一宮町憲兵屯所前」(宮内庁書陵部所藏)

1つは、濃尾地震の震源地に近い愛知県西北部においては、「居宅」「社寺」「官公署」「学校病院」では、半壊建物数より全壊建物数が多いのに対して、「土蔵」だけは全壊建物数と半壊建物数が同じ程度か、あるいは全壊建物数が半壊建物数を下回っていることである（図1-17～1-32）。例えば、葉栗郡では、倒壊・破損した「居宅」20,639戸のうち、約62%に相当する12,782戸が全壊しているが、土蔵は、1,806棟のうち、全壊したのは約45%に相当する807棟であった（図1-23）。震源地に近いほど建物倒壊率が極端に上昇していることは、飯田汲事が前出の論著で既に指摘しているが、倒壊の中身を見ると、土蔵がほかの建築物に比べて倒壊しにくかった実態が浮かび上がってくる（注2）（写真1-9～1-11）。

愛知縣中島郡一宮町憲兵屯所前
民家崩壞之圖

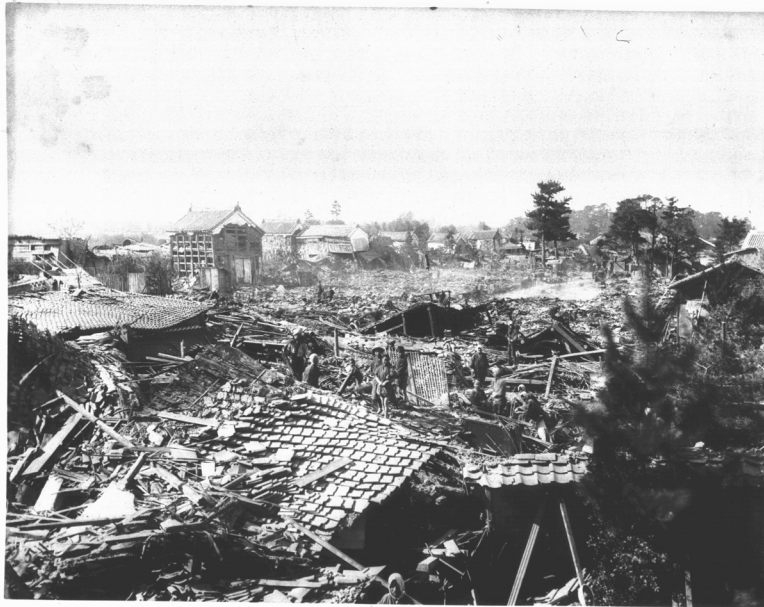
写真1-10 「愛知縣西枇杷島町震災實景」(宮内庁書陵部所藏)

愛知縣西春日井郡西枇杷島町
震災實景

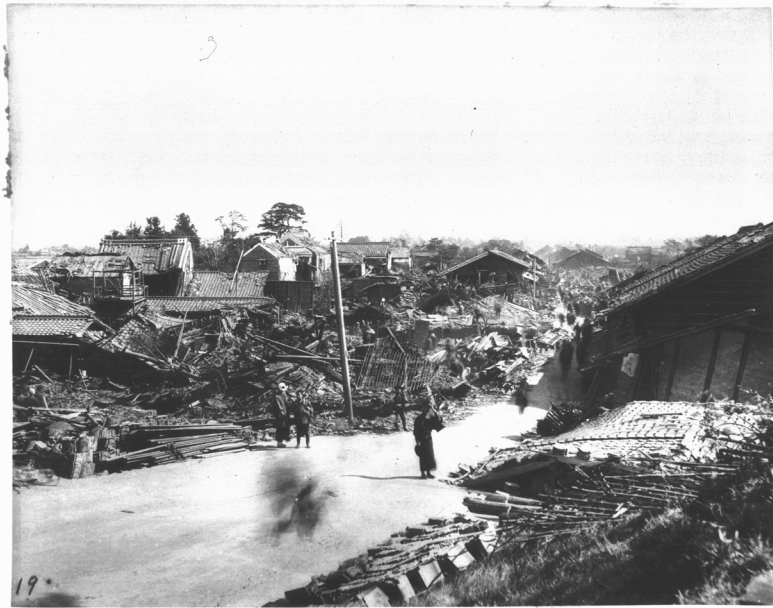
写真 1-11 「愛知県庄内川堤防より名古屋市内」(宮内庁書陵部所蔵)

愛知県 庄内川堤防より名古屋市街
破壊之遠景

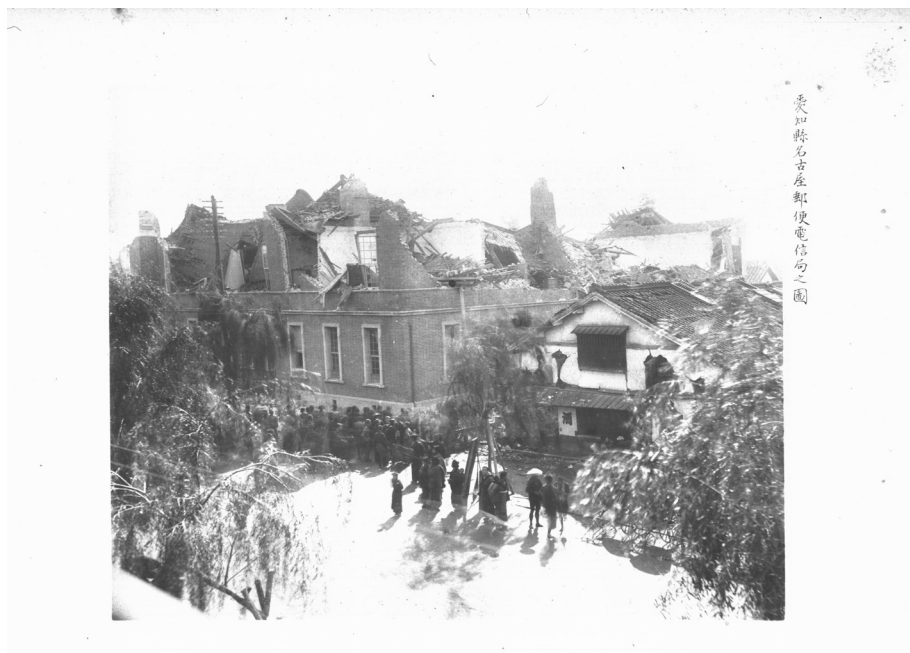
ところで、このような統計資料には現れてこない問題として煉瓦造建築物の倒壊がある。例えば、地震の直後に『扶桑新聞』が報じ、また『愛知県震災報告』が典型例の如く記載している煉瓦造建築物の倒壊事例として、名古屋郵便電信局の局舎、名古屋・英和学校の煙突、尾張紡績会社の工場、があげられる。『愛知県震災報告』では、名古屋郵便電信局の局舎については、「(前略) 発震するや瞬時にして哭然崩壊し其鳴響四隣に轟き砂烟天を蔽い(後略)」(原文の仮名はカタカナ、注4)と示されているように、地震発生とともに建物が崩壊した(写真1-12)。また、英和学校では煉瓦造の煙突は「概ね崩壊」し、危険を避けようとした人々が悲鳴をあげて狼狽し、転倒した(注5)、とされている。さらに、熱田町(現名古屋市熱田区)にあった尾張紡績会社の工場では、「棟梁落ち瓦壁崩る」という状態(写真1-13)であった(注6)、と記されている。実態として、倒壊した煉瓦造建築物の棟数は、愛知県の場合、愛知県警察部の調査(注7)によれば、全壊1棟、半壊6棟とされており、愛知県全体での全壊建築物総数72,810棟、半壊建築物総数84,454棟に比べれば、その数が多いとはいいがたいが、文明開化の象徴的存在であった煉瓦造の建築物が倒壊したことについて、社会的な影響は大きく、そのため、より大きく報道され、記載されたことは確実であろう。

写真 1-12 「愛知県名古屋郵便電信局之図」 (宮内庁書陵部所蔵)

伊東忠太は、この中で、煉瓦造建築物の倒壊事例として著名になった名古屋郵便電信局、尾張紡績会社工場、熱田セメント会社工場煙突、名古屋電燈会社、第三師団司令部について、その倒壊の原因を論じたが、それらはいずれも煉瓦造特有の問題ではなく、「工事ノ粗漏」「材料ノ粗悪」「構造ノ脆弱」「配合ノ不良」という「人為ノ原因」であると断定した。すなわち、名古屋郵便電信局では工費を節約するために2階部分の工事を粗漏に行ったこと、尾張紡績会社工場ではスパンに対して煉瓦造の壁が薄いこと、熱田セメント会社工場煙突はモルタルの質が悪かったこと、第三師団司令部では窓の楣（まぐさ）の上に梁の両端を乗せたために壁が崩壊したこと、という個々の建築物の倒壊原因を指摘している。伊東は、これら煉瓦造建築物の倒壊が、煉瓦造の構造上、施工上の特徴を把握せずに建てられたことが原因であるとし、煉瓦造という建築構造そのものが地震に弱いのではないことを力説した。また、煉瓦造建築物が防火・耐火の面で木造建築物より優れていることから、地震の際に発生する火災に強いことを強調し、更に、外観、暖房などの面からも煉瓦造建築物に利があると論じた。

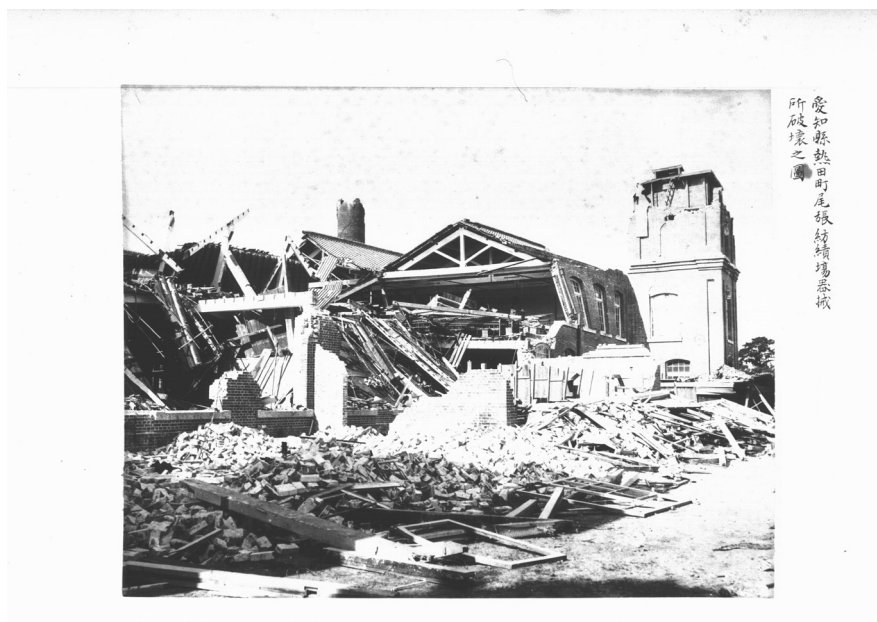
写真 1-13 「愛知県熱田町尾張紡績場機械所破壊之図」 (宮内庁書陵部所蔵)

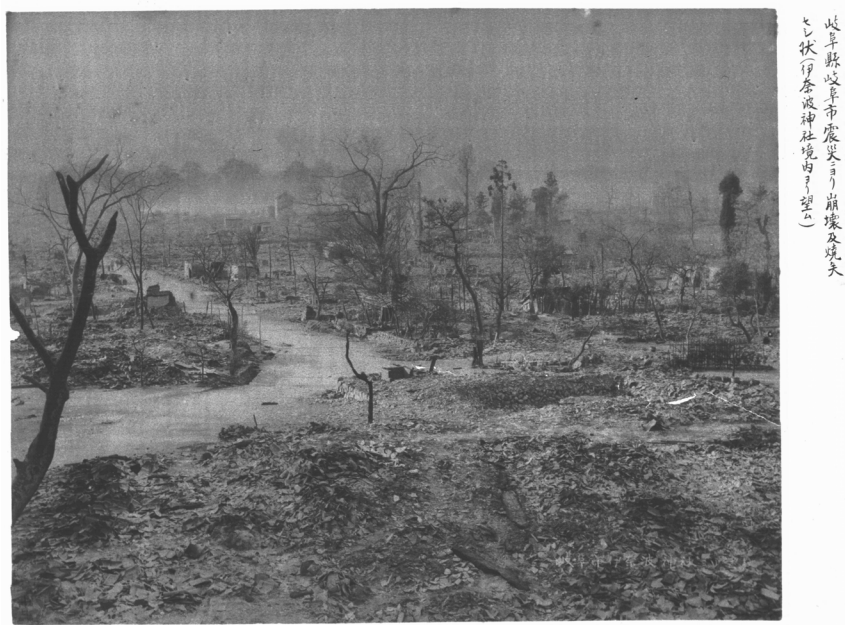
このような状況は、濃尾地震の被害記録として宮内庁書秘部に残る写真帖や、警察協会愛知支部が発行した『濃尾大震災写真帖』にも記録されている。例えば、岐阜市の市街地を写した写真「岐阜市震災ニヨリ崩壊及焼失セン状（伊奈波神社境内ヨリ望ム）」（写真1-14）や「岐阜県岐阜市笹土居町ヨリ北ヲ見ル図」（写真1-15）などでは、画面に写っている建築物で被害を受けずに残ったものは皆無であり、わずかに土蔵造の建築物と見られる物件が、被災しながらも残っている状況がわかる。

写真 1-14 「岐阜市震災ニヨリ崩壊及ビ焼失セシ状（伊奈波神社境内ヨリ望ム）」（宮内庁書陵部所蔵）

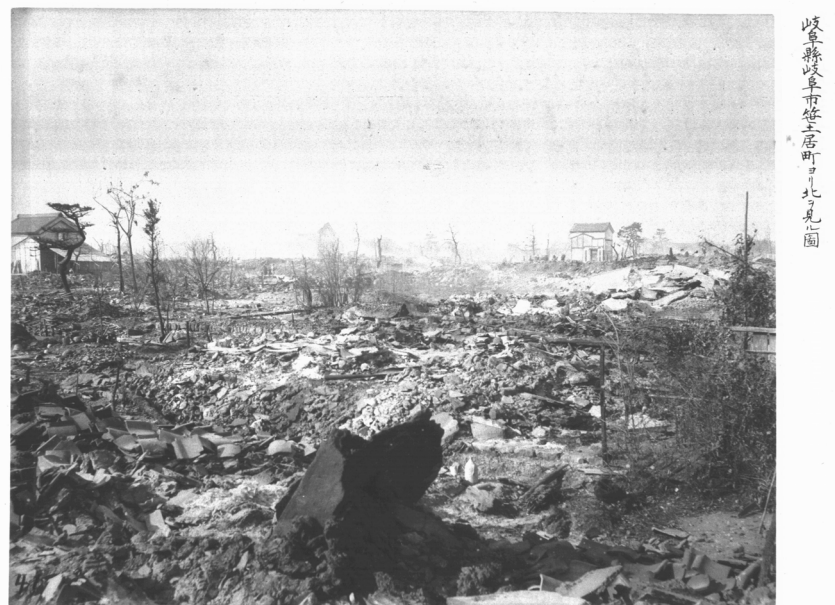
写真 1-15 「岐阜県岐阜市笠土居町ヨリ北ヲ見ル図」（宮内庁書陵部所蔵）

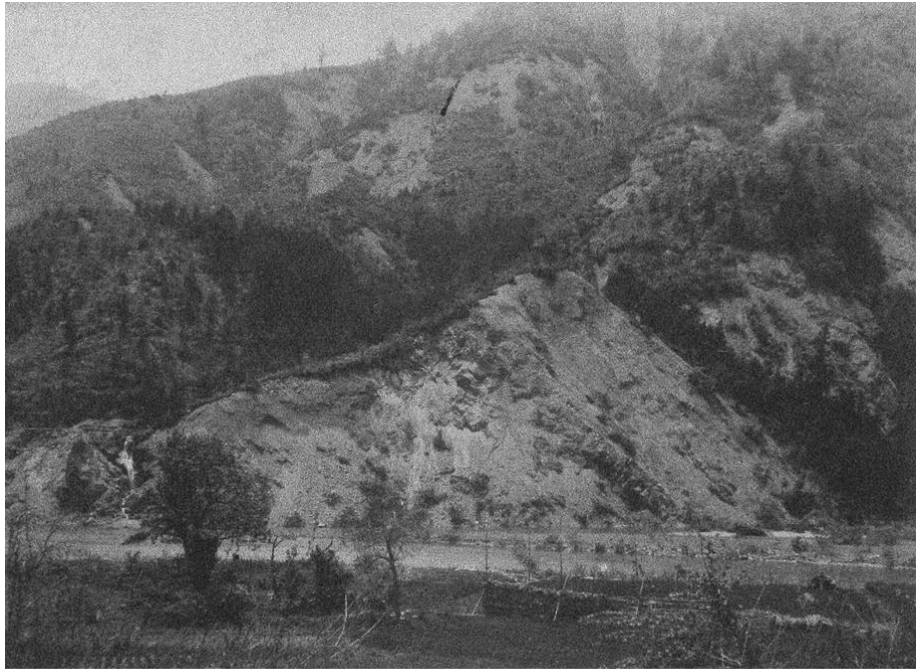
この内陸直下型の地震で、根尾谷の山々で多くの崩壊発生（写真1-19）や陥没による人家等の倒壊が起こり（写真1-20）、水鳥で上下方向に最大約6m、水平方向に約2mの断層崖が出現した（写真1-21）。現在、その断層面を根尾谷断層観察館で見ることができる（写真1-22）。

写真 1 - 19 根尾板所の崩壊 (岐阜地方気象台所蔵)

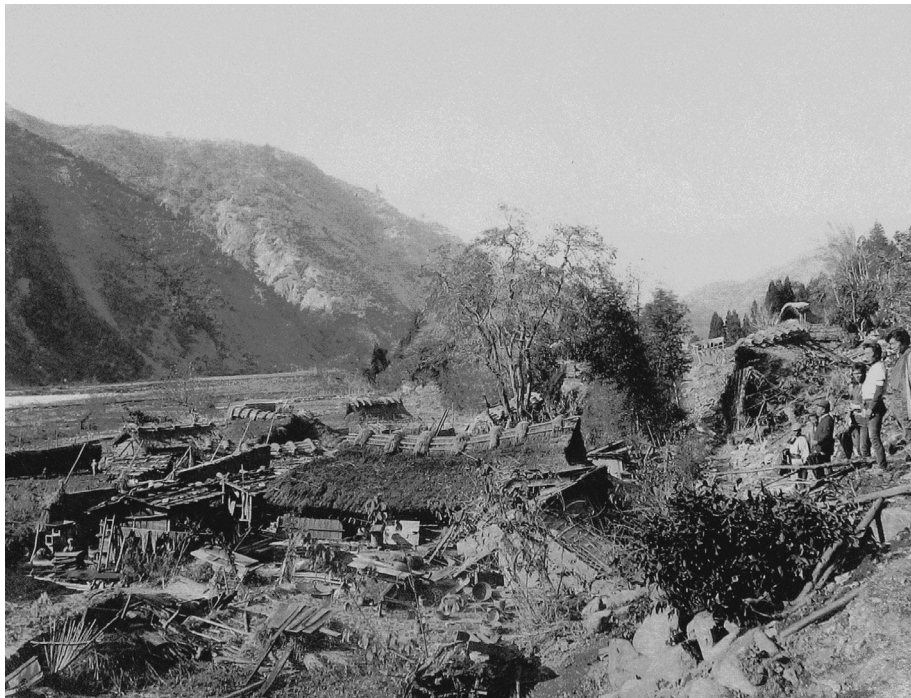
写真 1 - 20 根尾天神堂における陥没と家屋倒壊 (長崎大学附属図書館所蔵)

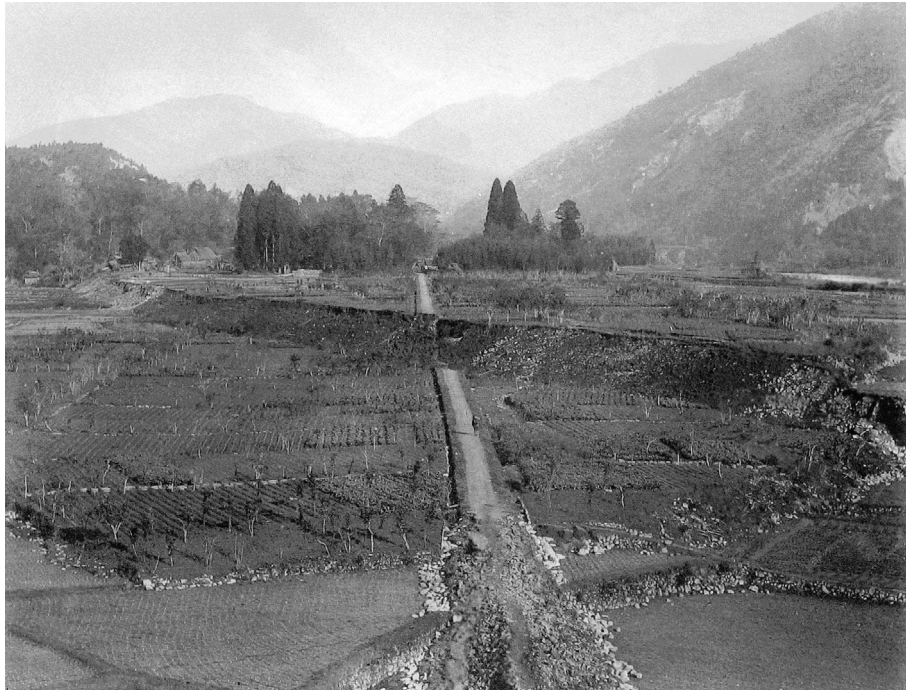
写真 1-21 根尾断層崖 (長崎大学附属図書館所蔵)

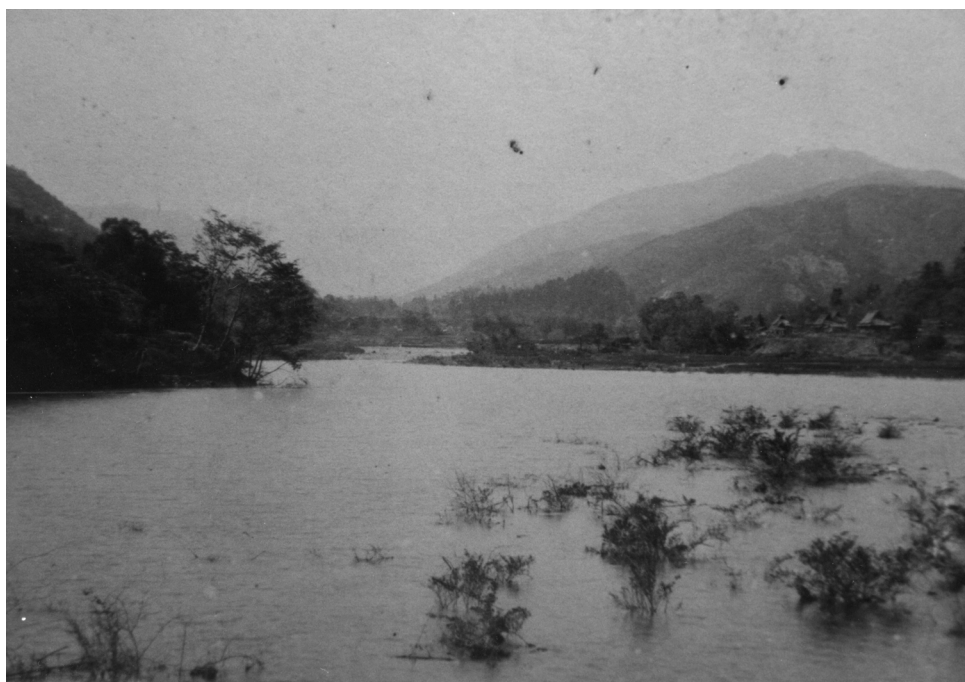
根尾谷地変図（図1-34）によると、少なくとも8か所で^{ちょすい}瀦水（天然ダム）を確認できる。それらは、根尾西谷川、尾砂谷、中又谷、大井谷、鷺巣谷、根尾川本流、水鳥谷、金原谷で黒津断層や根尾谷断層沿いに発生し、崩壊土砂が一時的に川をせき止めてもおかしくない位置に存在する。しかし、根尾谷変状略図⁸⁾には、根尾谷本流の瀦水（写真1-23）しか記載されていない。この瀦水は、水鳥付近でせき止められ、板所の西側約1,000mまで湛水していたが、決壊による被害記録は残っていない。せき止めの原因は、水鳥大將軍断層の北側（上流側）が最大15尺（約4.5m）も低下したことによる。

写真 1-23 根尾水鳥の瀦水 (天然ダム) (岐阜地方気象台所蔵)

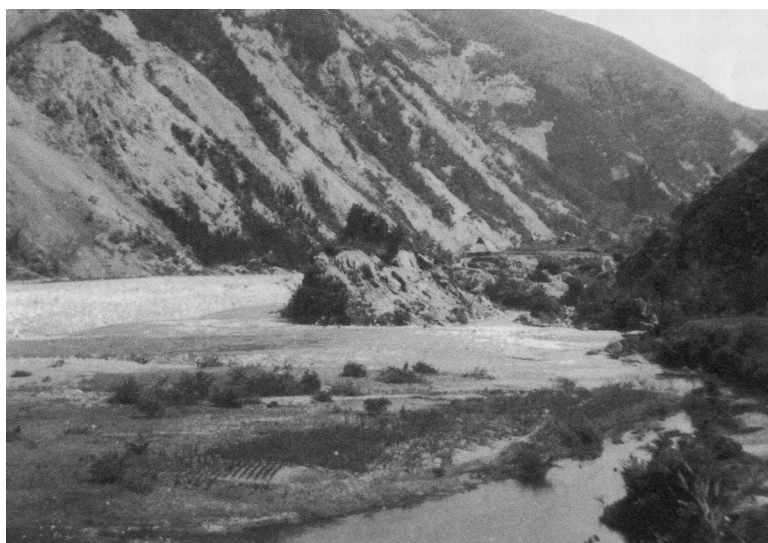
写真 1-24 根尾七難左岸の崩壊 (岐阜地方気象台所蔵)

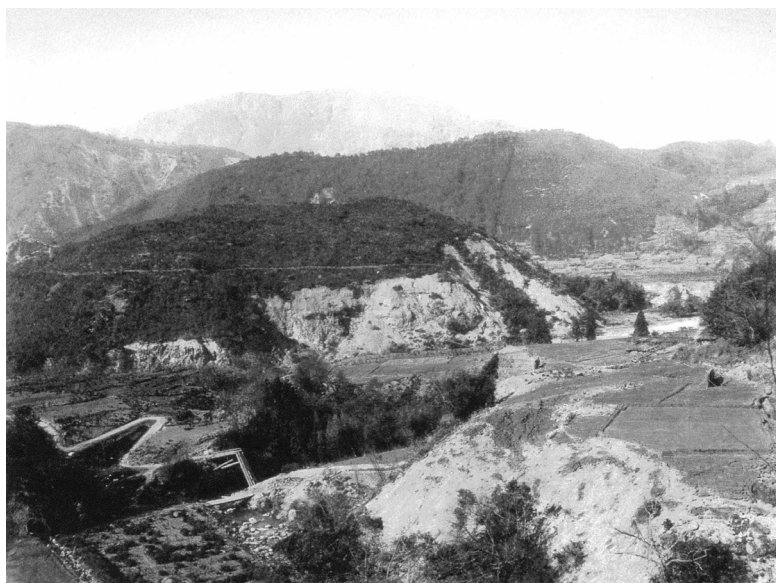
写真 1-25 根尾宇津志の崩壊 (長崎大学附属図書館所蔵)

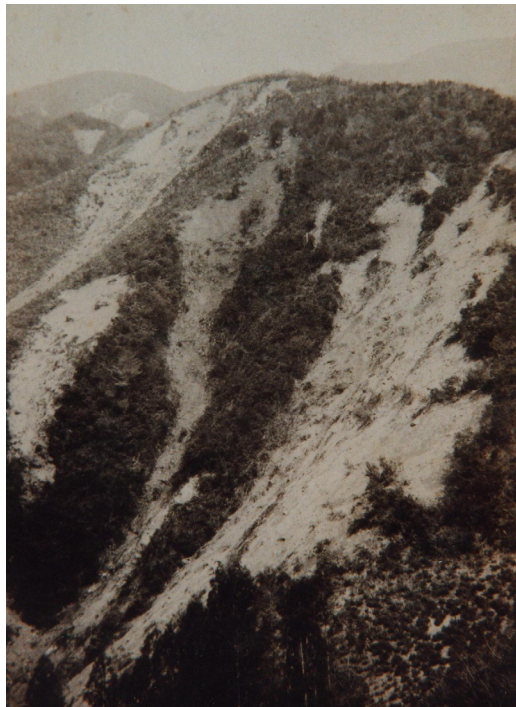
写真 1-26 小津の崩壊 (岐阜地方気象台所蔵)

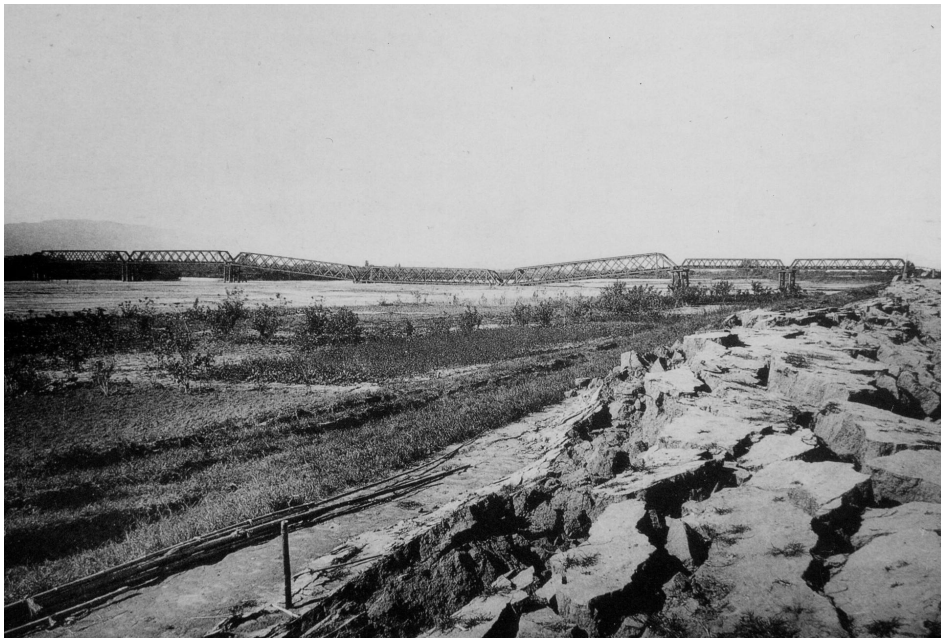
江戸時代から洪水のたびに破堤を繰り返してきた木曾三川や輪中地帯は、木曾川下流改修工事が1887(明治20)年に始まったとはいえ、1888(明治21)年の出水で、堤防の決壊が517か所、7,035間(約1,270m)、死者53人のほか、大垣輪中の堤防でも120間(約220m)が決壊し、死者43人を記録している¹⁶⁾。濃尾地震時の堤防の壊裂(写真1-27~1-29)は、岐阜県内で大河・小川・悪水路・用水路・溜池のうち大河と小川を合わせて417,755間(約750km)⁴⁾と、現在の木曾・長良・揖斐三川の幹川長の総計約514km²³⁾以上となる。これに愛知県の189,003間(約340km)²⁶⁾を加えると、堤防が地震によって壊滅的な被害を受けたことになる。

写真 1 - 27 長良川堤防の壊裂 (Milne&Burton. W. K. , The great earthquake in Japan, 1891)

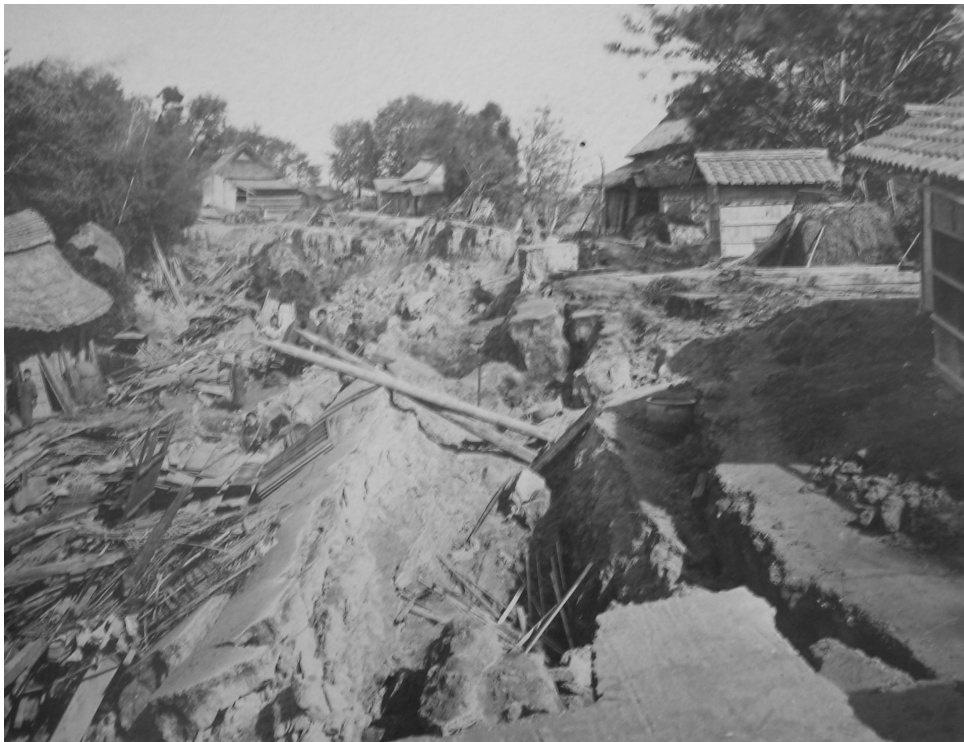
写真 1 - 28 下小田井村堤防の壊裂 (国立科学博物館所蔵)

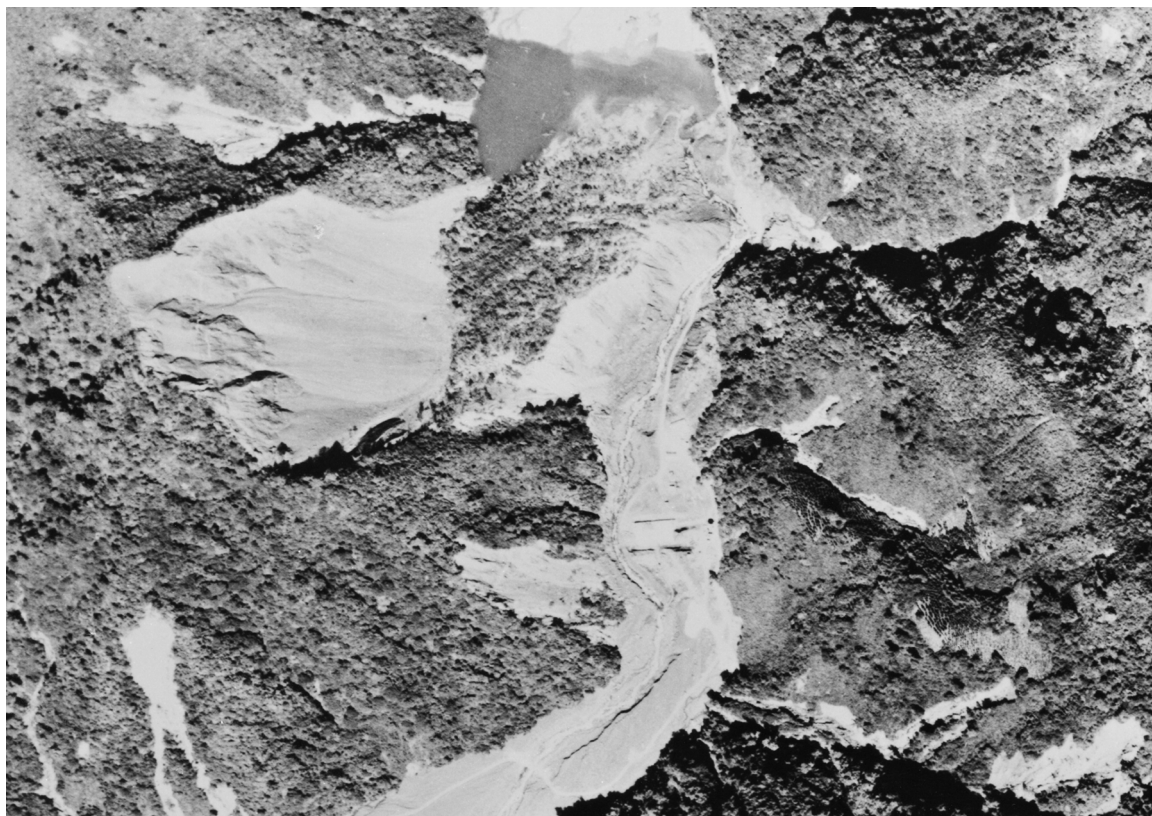
さらに、地震から74年経過した1965（昭和40）年の台風24号によって、福井県のコワゾ谷で推定崩壊土砂量10万 m^3 の崩壊が発生し、真名川をせき止め、20～30分後に決壊し、多数の家屋が流失・埋没した。岐阜県では根尾白谷（推定崩壊土砂量107万 m^3 ）と徳山白谷（推定崩壊土砂量183万 m^3 ）の大規模崩壊（写真1-30）が発生している。これらの崩壊の規模は大きく、何らかの力が地下内部構造を破壊したことが原因の一つと考えることができるが、必ずしも濃尾地震に原因を求めることは難しい。

写真1-30 徳山白谷大崩壊（国土交通省中部地方整備局越美山系砂防事務所所蔵）

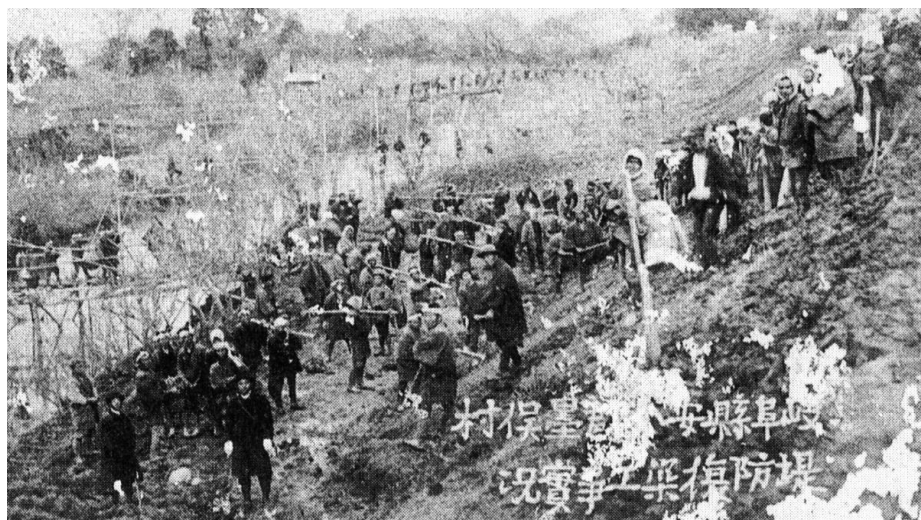
写真1-31 長良川堤防の復旧工事（奥田良二氏所蔵）

震災による復旧は、道路・橋梁・堤防が優先されるのは当然であるが、荒廃した山腹からの土砂や河道に堆積した土砂は、その後の雨によって継続的に下流へ流出し続けたためか、1893（明治26）年、1895（明治28）年、1896（明治29）年に大洪水・水害を受け、岐阜県議会は「木曾揖斐長良三川上流改修ノ儀」を建議している。
