第3章 扇状地急流河川の氾濫による 被災過程について

第2節 桐生市における河川破堤と被災過程

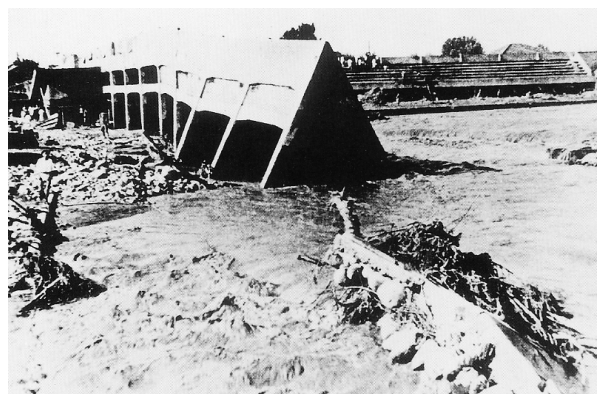
写真3-1 倒壊した新川グラウンド
(新川筋・稲荷町)

とで大きな流体力が人や物に作用して被災につながっている。新川グラウンドの崩壊（写真3-1）、氾濫流によって山積された流下物（写真3-8）、特に氾濫流によって高く押し上げられたトラックの残骸（写真3-9）などは、前述の体験談と一致し、こうした事実を裏付けている。

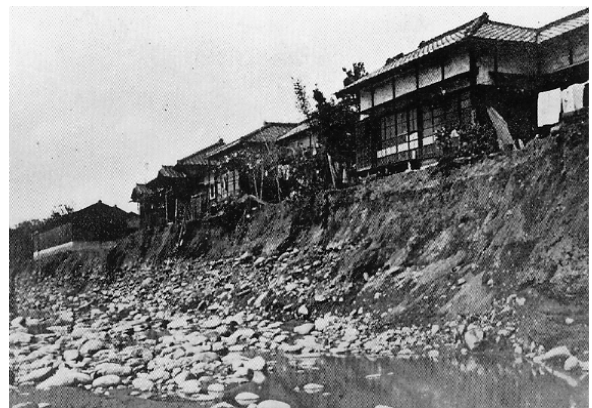
さらに、洪水後に見る新川は川幅の拡大が顕著で、これは渡良瀬川から大流量の流れ込み（写真3-3）によって河道侵食が生じたものであり（写真3-2）、新川沿いの家屋の流失を促した。一方で、洪水流が走った市街地、道路には大量の土砂堆積も生じている（写真3-6、写真3-7）。後述する災害後の航空写真（図3-18）に、氾濫域とそこでの土砂堆積がかなり明確に写し出されている。洪水後の新川河床には大きな河床材料が露出しており（写真3-4）、桐生川と同様（写真3-10、写真3-11）、本来ともに急勾配な扇状地に形成された石礫河道で、氾濫流の流速とともに河道侵食（写真3-2、写真3-4）と大量の土砂堆積を生んだことがここでの被災過程を特徴づけている。

写真3-2 流失寸前で難を逃れた新川橋上左岸沿いの住宅（巴町）（渡良瀬川工事事務所, 1999）

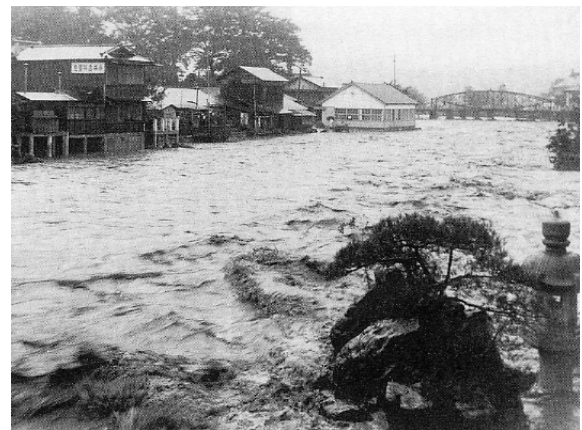
写真3-3 桐生市内の氾濫状況（渡良瀬川工事事務所, 1999）

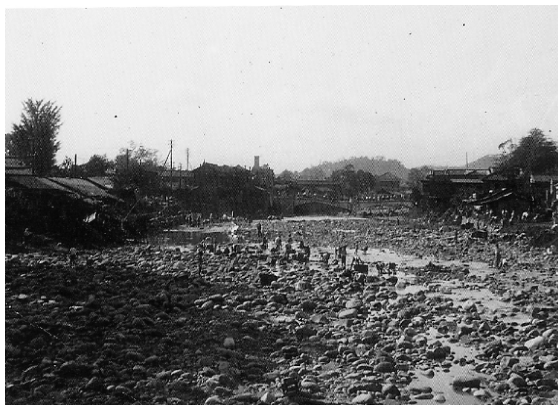
写真3-4 洪水後川幅を大きく広げた新川（渡良瀬川工事事務所, 1999）

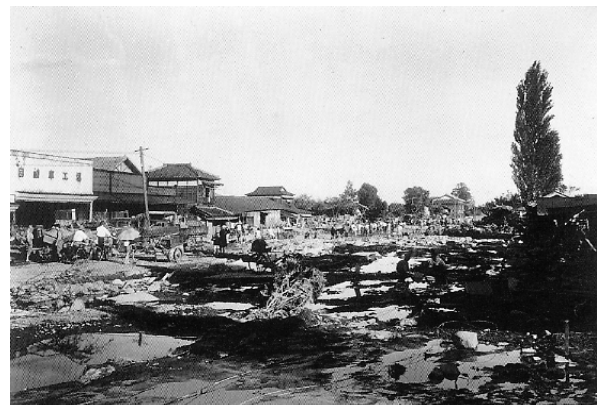
写真3-5 洪水流が走った昭和通り（旧50号）（新宿町）（渡良瀬川工事事務所, 1999）

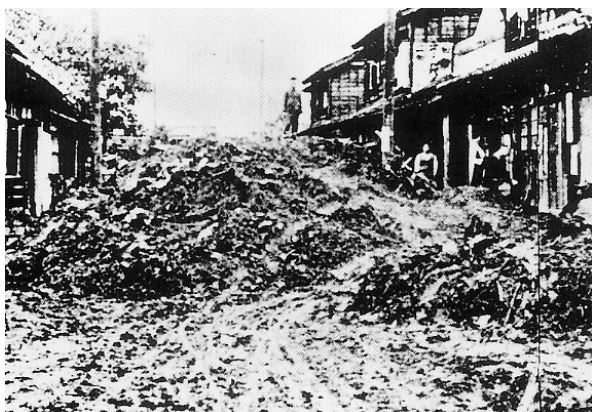
写真3-6 中通りに氾濫堆積した土砂
(浜松町2丁目) (渡良瀬川工事事務所, 1999)

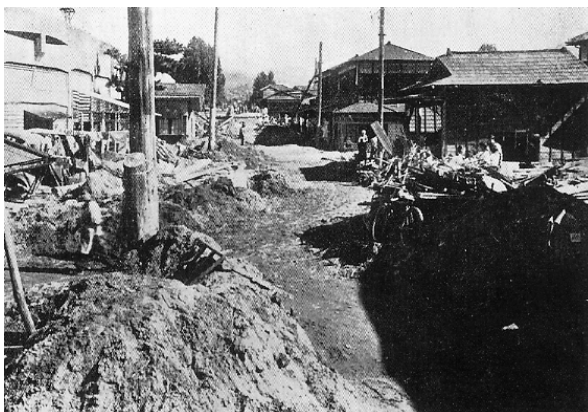
写真3-7 新川グランド付近に氾濫堆積した
土砂 (稲荷町) (渡良瀬川工事事務所, 1999)

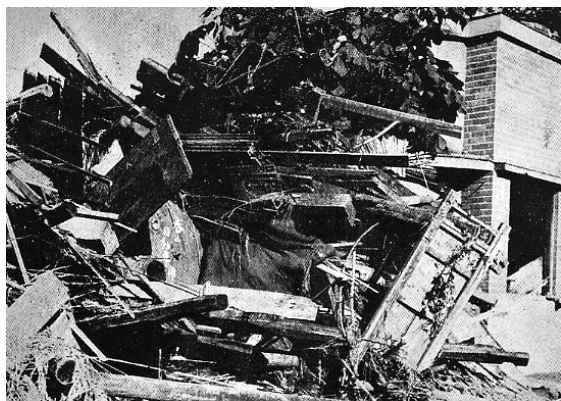
写真3-8 殿林交番に突き当たり山積した
氾濫流下物 (渡良瀬川工事事務所, 1999)

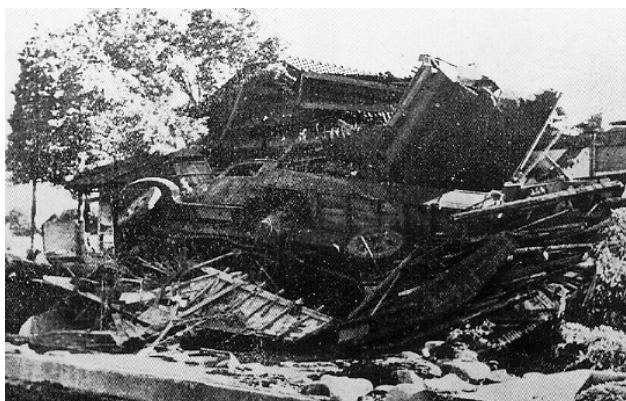
写真3-9 氾濫流により2階より高く
押し上げられたトラック (渡良瀬川工事事務所, 1999)

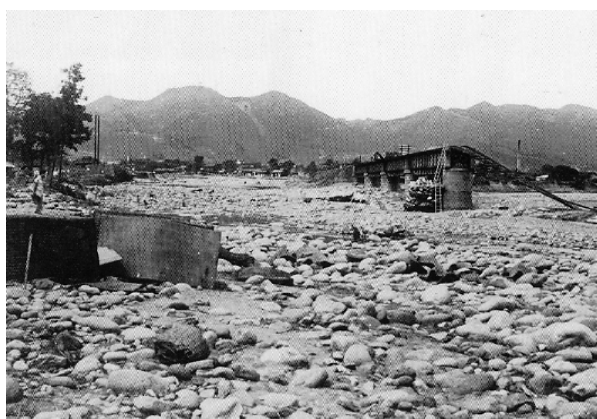
写真3-10 両毛線桐生川鉄橋の流失 (境野町)
(渡良瀬川工事事務所, 1999)

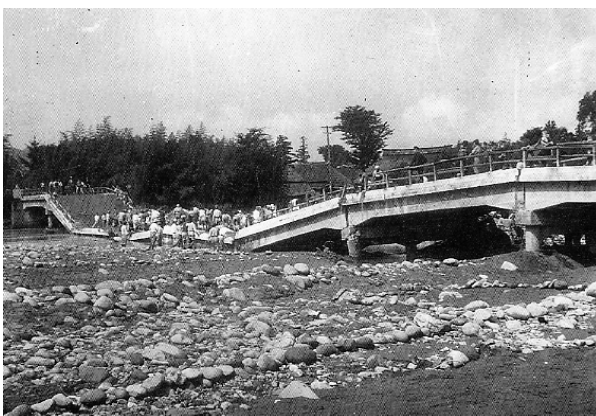
写真3-11 桐生川にかかる旧50号線境野橋の被害
(境野町) (渡良瀬川工事事務所, 1999)

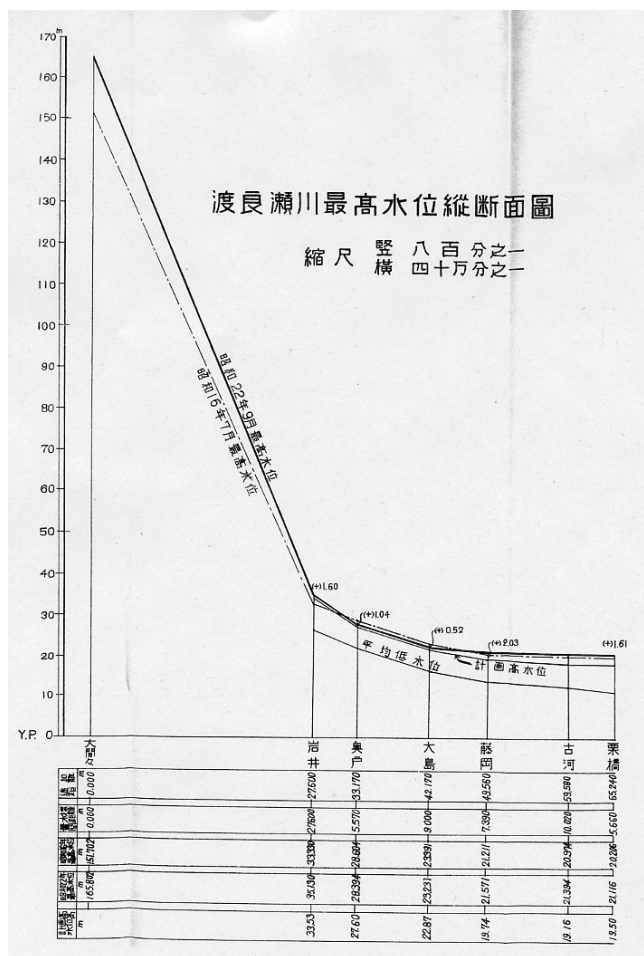
図3-17 昭和16年洪水と昭和22年洪水（カスリーン台風）での最高水位の比較縦断面図
（内務省関東土木事務所、1947）

当初、1910（明治43）年改修計画見直しの段階で、岩井地先から下流のみがなぜ直轄事業の対象になったのかについての明確な記述は見あたらない。推測する理由としては、足利市岩井地先は渡良瀬川河床勾配の急変点であり（図3-17における水位の縦断面図から岩井を境にして水位勾配が緩やかになっている）、これより下流で渡良瀬川河床勾配がかなり緩くなることあげられる。緩流区間でしかも迂曲蛇行する流路をもつ渡良瀬川下流部では、一旦氾濫すれば湛水面積は広がり、しかも湛水時間も長く続くため、度々洪水に悩まされてきた。一方、これに比べて岩井上流の渡良瀬川では河床勾配が急であり、氾濫もほぼ河道に沿って生じるため、氾濫面積は広がらず、扇状地ゆえ湛水時間も短くなる。こうした洪水氾濫特性と河川事業に対する財政的な制約から岩井地先下流のみが対象になったと考えることはもっともな理由であり、その改修効果は図3-17に示す1941（昭和16）年洪水と1947（昭和22）年洪水の最高水位の比較にも表れている。すなわち、図3-17において、改修がなされた区間である岩

井から下流の大島にかけて、昭和22年洪水位（実線）は昭和16年洪水位（一点鎖線）より低い
が、未改修の岩井上流区間では昭和16年洪水位を大きく上回っている。

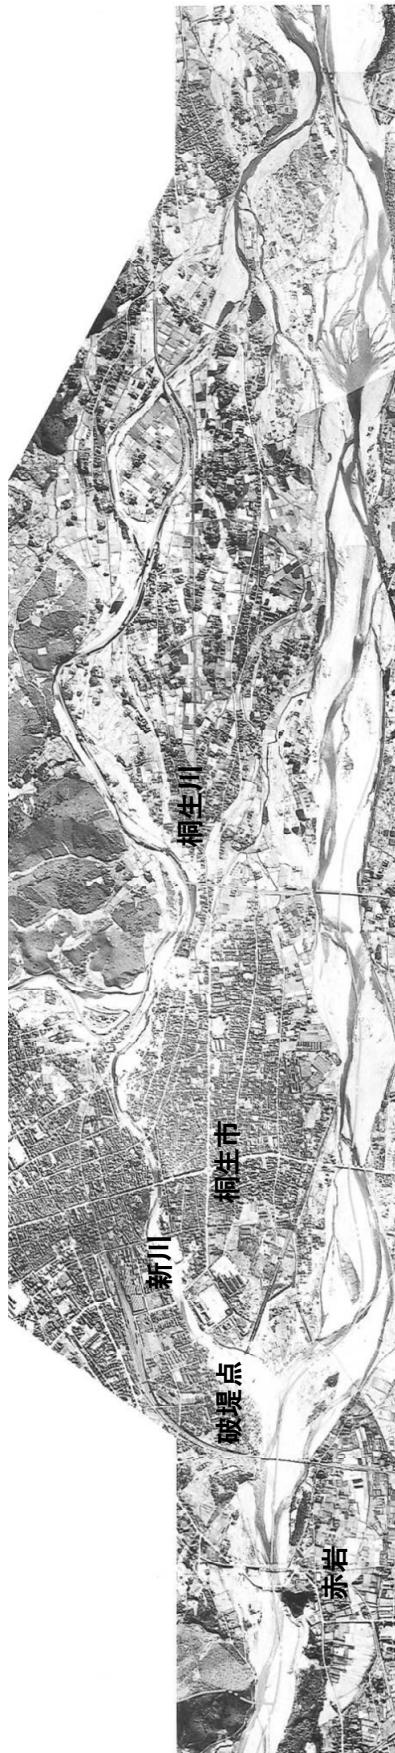
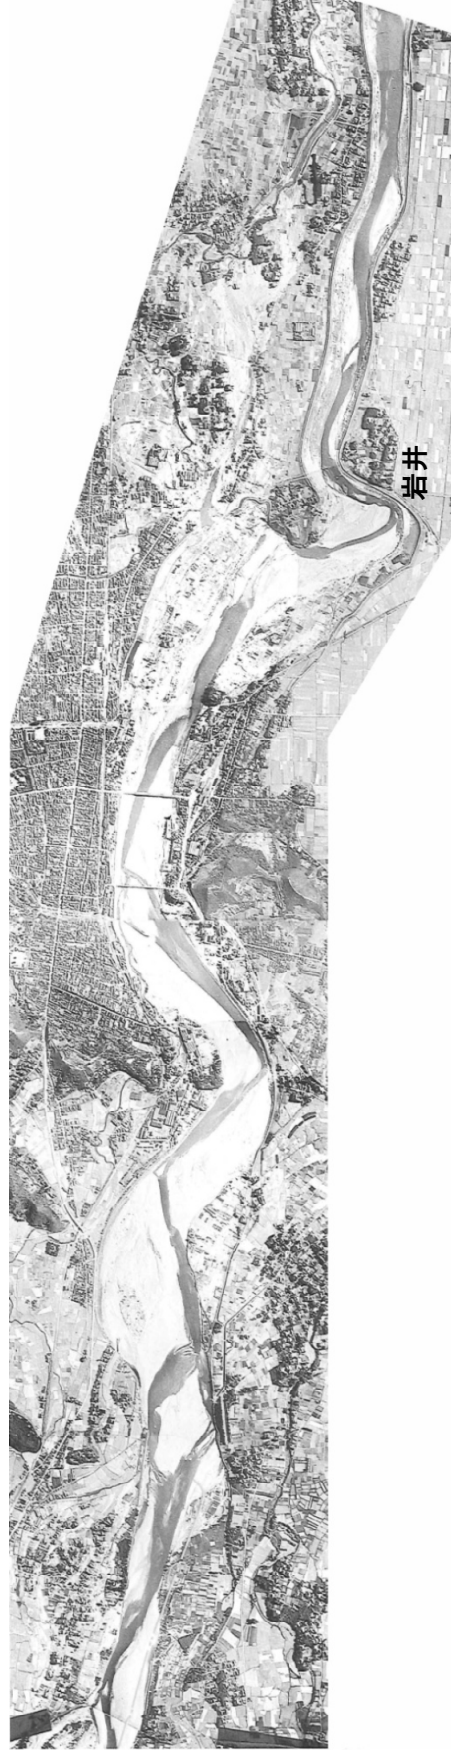
図3-18 米軍撮影によるカスリーン台風直後の桐生市、足利市周辺の渡良瀬川氾濫状況（航空写真）（渡良瀬川河川事務所，1999）に加筆）

図3-18は米軍空撮によるカスリーン災害後の渡良瀬川の状況である。白く映っている箇所
は洪水による土砂堆積を示し、それは氾濫域を含め河道周囲にかなり貯められたことがわかる。
岩井上流では渡良瀬川とそれ注ぐ支川で多くの越水が生じているが（図3-19）、支川が合流
する地点では本川の川幅も大きく土砂を貯め込みやすい。しかも支川合流点下流の川幅を狭め
ている様子を見ると（但し、そこは水制や護岸で強固に守られている）、河道周辺の氾濫原を
下流への負担軽減、すなわち氾濫による流量の軽減のみならず土砂堆積の場として巧みに利用
していたとも思えてくる。岩井から下流の渡良瀬川では、このような越水や氾濫による土砂堆
積は生じていない。利根川治水の要の一つである渡良瀬遊水地（渡良瀬川流末にあたる赤麻
沼）ではカスリーン以前の洪水によってかなり土砂堆積が進んでいたが、さらに、カスリーン
台風によってもかなりの土砂堆積がそこで生じており、洪水の貯留能力低下を引き起こしてい
る。こうした状況から見ても、渡良瀬川山間部の出口にあたる扇状地において、洪水流量とと
もに過剰な土砂輸送分を一旦ここで低減させたいと考えることは、下流を守る方策として自然
である。
