## 第8章 福井地震と豪雨災害

### 1 福井地震による堤防被害

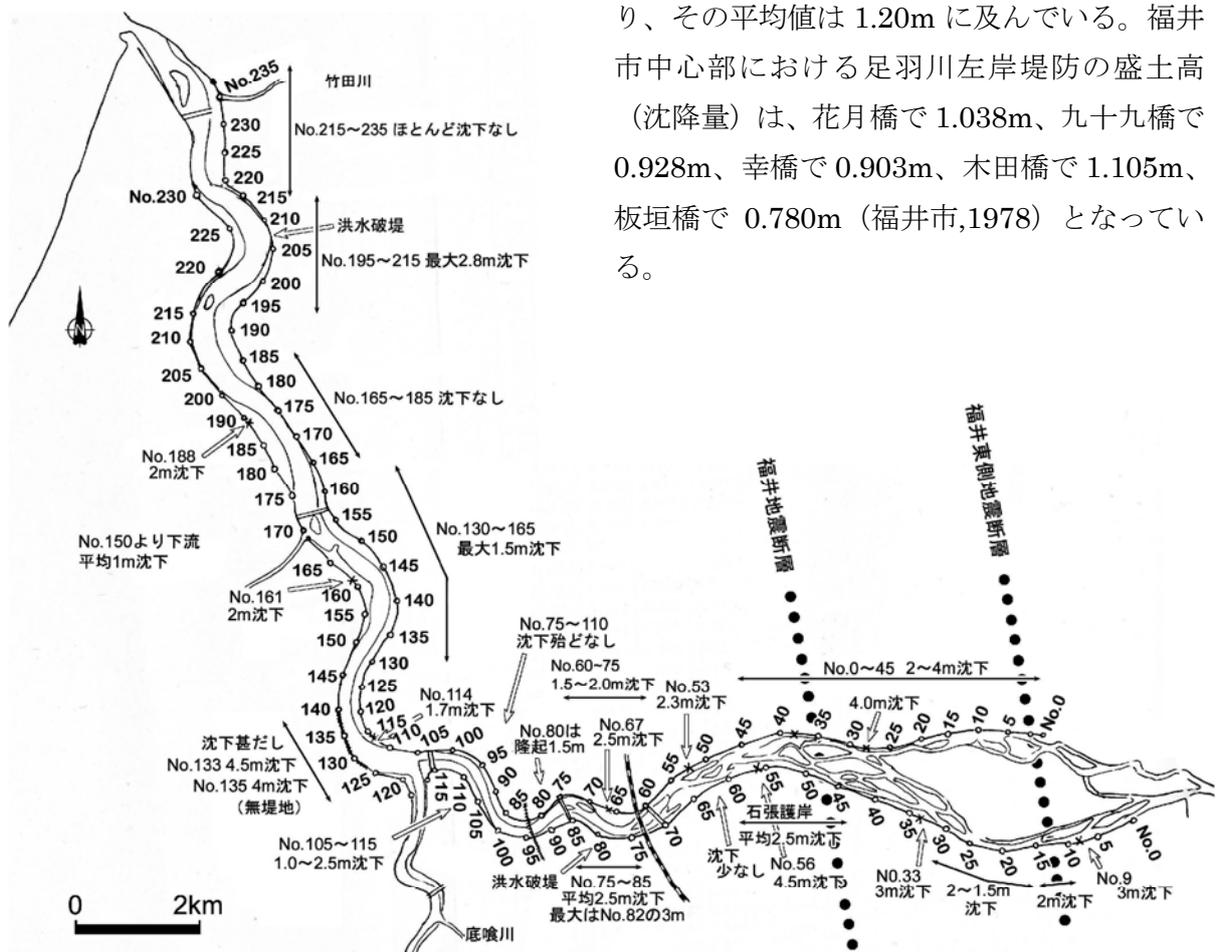
九頭竜川では、福井平野部の堤防が全域にわたって被害を受け、堤防天端が最大で4.5m沈下し、法面の崩落、縦亀裂が至る所で発生した（図8-1、8-2）。以下、『福井烈震誌』（福井市、1978）に記載されている九頭竜川左岸の堤防被災状況を記す。なお、“85番”と記しているものは、永平寺町松岡志比堺付近を基点とする堤防沿いの距離杭の番号を示している。なお福井地震断層は左岸側の45番と50番の間を、福井東側地震断層は10番と15番の間を通過している（図8-1）

零番より下流の堤防全体にわたり、天端が圧密あるいは側方流動によって30～450cm沈下し、法面の崩落、縦亀裂が至る所に見出される。5番から35番までは、沈下の平均1.8mで、とくにはなはだしいのは9番、33番の3.0mである。5番から10番までは、法面の崩落とくに著しく、8番の所では法尻近くの水田が、堤体下の基礎地盤の側方流動のために隆起しているのが見受けられた。30番から35番まで延長約500mは法尻がはらみ出し、天端幅が10～13mに広がり、内法尻側の水田が隆起して亀の甲状の亀裂がはいり、また法尻近くを流れる用水路の石張護岸が崩壊していた。45番から60番までは沈下の平均約2.5mで、中角橋上流地点と同じく、被害の最も著しいカ所の一つである。このうち56番（寺前）は沈下高最大4.5mに達し、全線中沈下最も著しい箇所の一つである。46番より47番には天端に深さ2m、開口幅70cmの大縦亀裂が4条から6条ほど200mにわたって続き、50番付近では法尻が大

きくはらみ出し、かつ田畑の畝が湾曲しているのが見られた。55番附近（寺前と南河合新保の間）では高水敷に幅20cm、深さ30cmの大亀裂が数条見だされた。75番から82番迄（中角橋上流部）は明治33年改修着手の際、河床上に築堤した箇所、湾曲部の凹岸に位し、このうち78番から80番の間は高水敷なく、石張護岸のみで、常時河水が護岸を洗って流下している状態にある。ここの平均沈下量は2.5m、最大は82番の3.7mであって、被害のもっとも著しい箇所である。（以下省略）

図8-1 九頭竜川堤防の被害状況：建設省近畿地方建設局による九頭竜川震災復旧測量平面図（福井市,1978に加筆・修正）推定されている福井地震断層、福井東側地震断層位置は活断層研究会（1991）による。

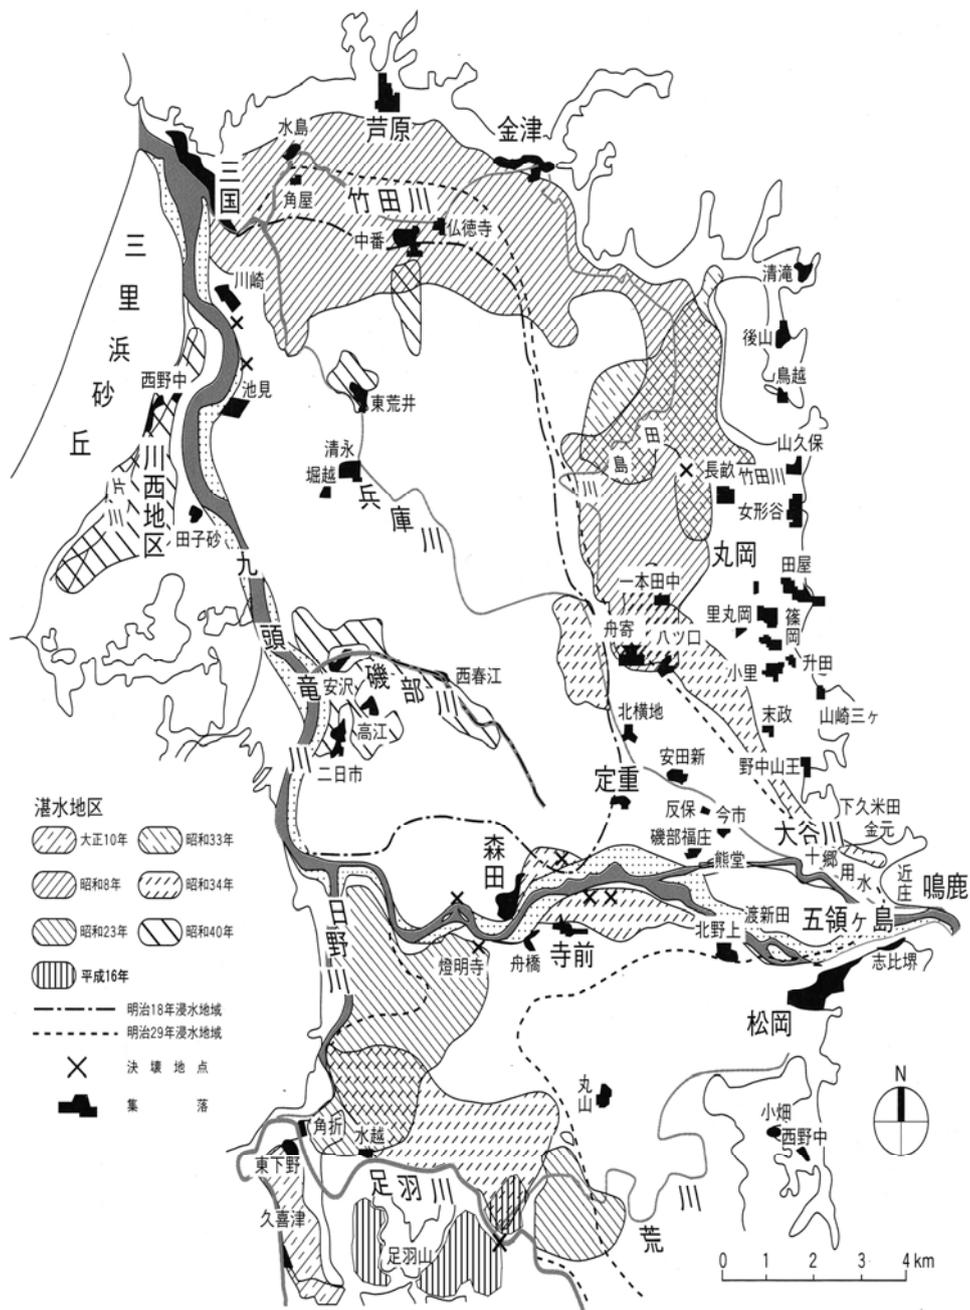
図 8-5 福井平野における浸水被害分布  
 (宮越, 1968 に基づく九頭竜川流域誌編集委員会, 2000 に加筆)

低下して行ったが、越流開始から1時間半たった13時34分、足羽川左岸、福井市春日1丁目で堤防が幅約50mにわたって決壊し、濁流が福井市南部へと流れ込んだ(図8-5)。

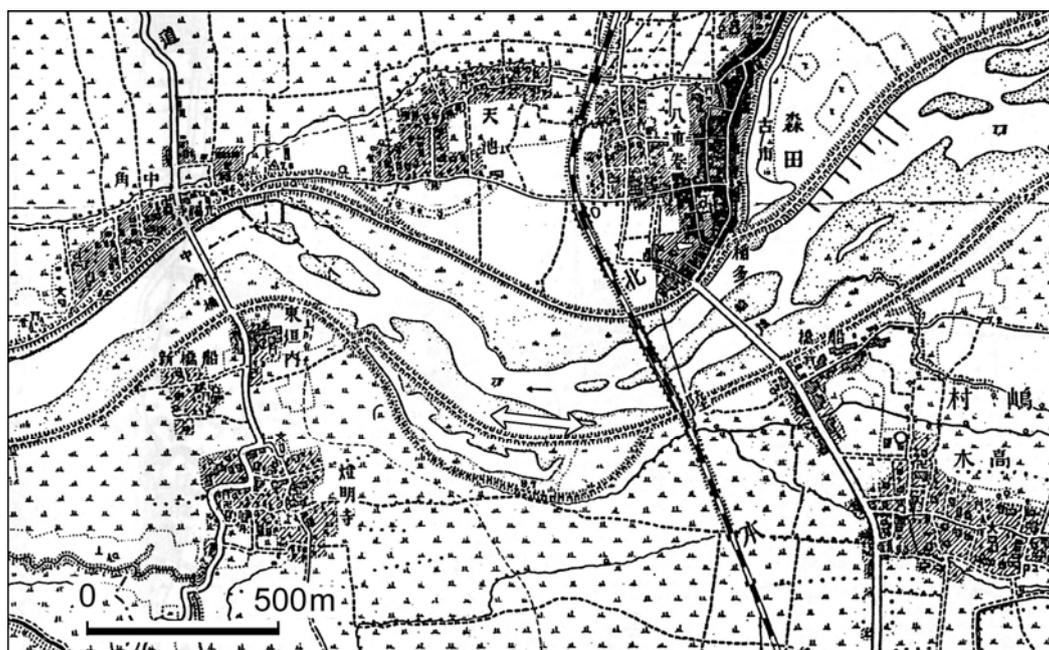
図8-7 1909（明治42）年測図の2万分の1地形図「森田」

1900（明治33）年から始まった堤防改修工事により、北陸本線下流側左岸の堤防が移動し、河川の屈曲が小さくなっている。新たな堤防は河床に構築されており、堤防の内側（南側）に旧堤防および湖沼として残された旧河床を読み取ることができる。1948（昭和23）年7月25日に破堤した地点（白両矢印）はまさにこの新たに河床に堤防が設置された地点である。

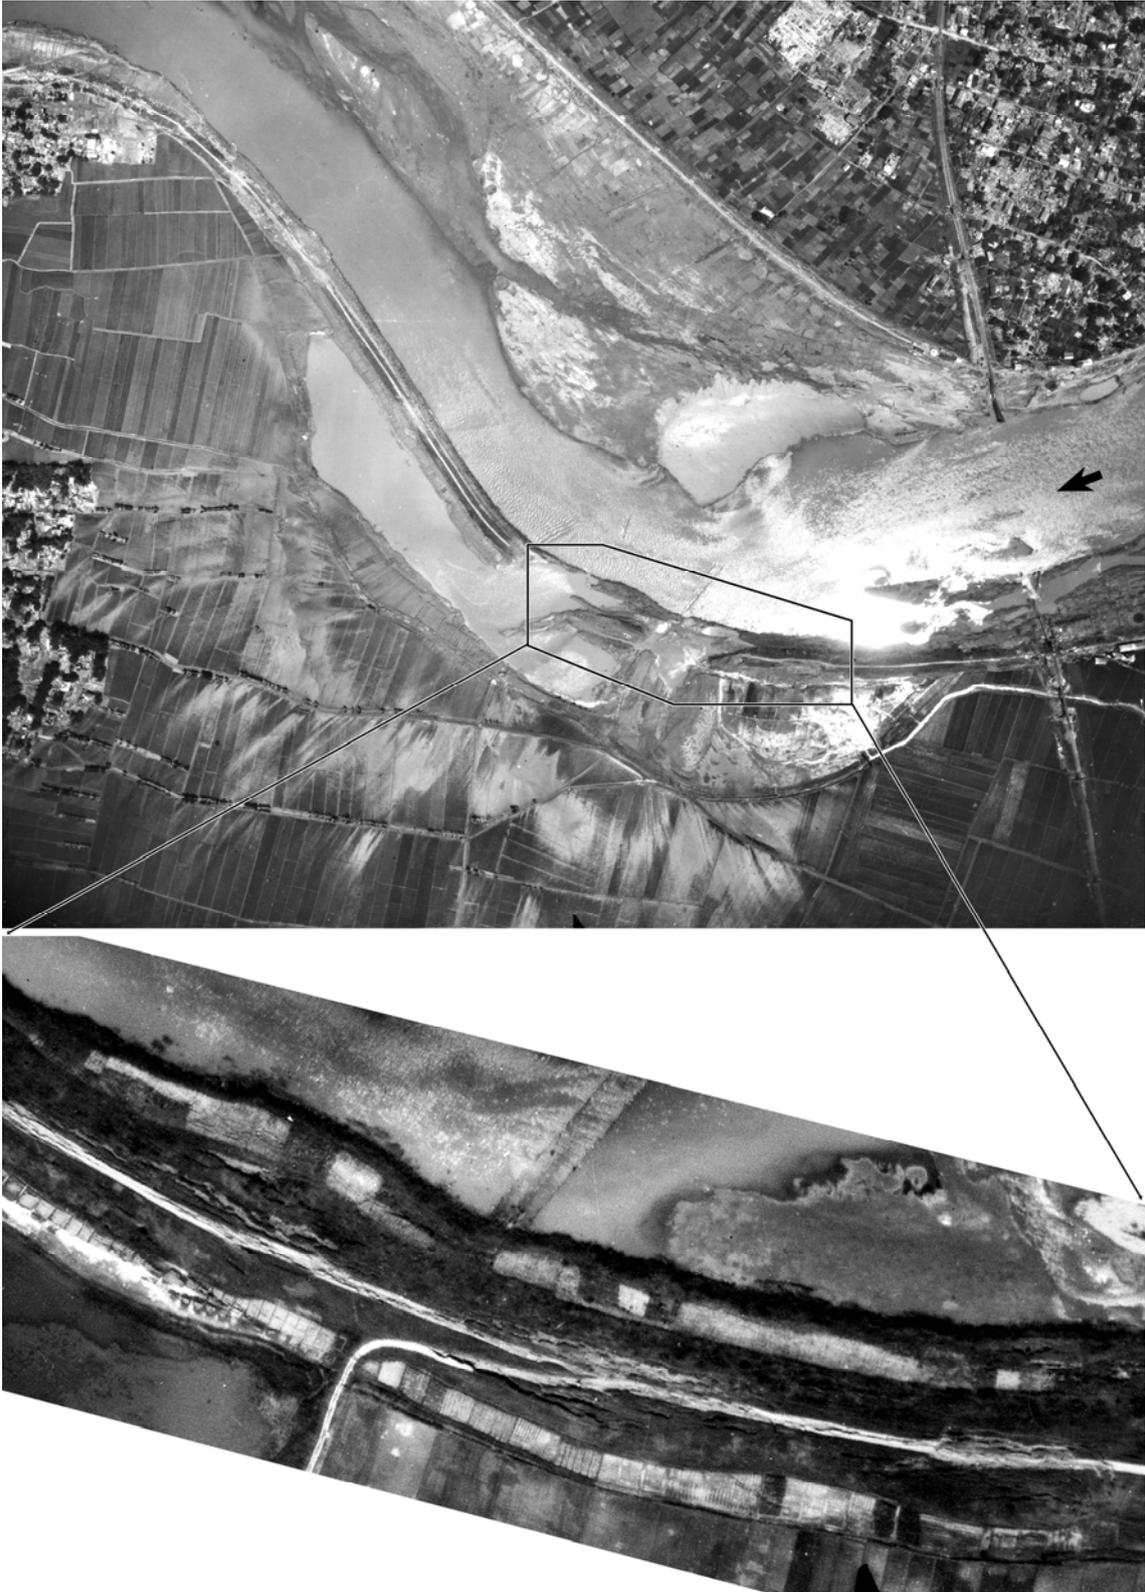
灯明寺の破堤地点は、九頭竜川が右に70度ほど屈曲したその水衝部にあたる。この付近では、明治33年に開始された九頭竜川堤防の改修工事の際、河川の屈曲を緩やかにするため、堤防を新たに河床上に構築している。1899(明治32)年の地形図(図8-6)には北陸本線西側において、大きく南側に屈曲した九頭竜川が示されているが、1909(明治42)年の地形図(図8-7)には、改修工事により屈曲が小さくなった流路および新たに設置された堤防の内側(南側)に残された旧堤防および湖沼となった旧河床が描かれている。この河床部に新たに設置された堤防が福井地震の際、著しい損傷を受け、破堤した。堤防天端の測量結果では75番から82番にかけて平均2.5m、82番では3.7m沈下している(図8-1、8-2)。写真8-1に破堤直後(7月28日)および地震直後(6月29日)の空中写真を示す。地震直後の空中写真(写真8-1下)では多数の堤防縦断方向の亀裂や堤防沈下に伴う法尻の張り出しを明瞭に読み取ることができる。洪水直後の写真(写真8-1上)では旧河床部に水が溜まり、かつての流路が現れている。

写真 8 - 1 福井地震直後の 7 月の集中豪雨の破堤地点 (上 : USA-M195-F41-1-100 / 7 月 28 日撮影) と破堤地点における地震直後の堤防の様子 (下 : USA-R68-1-98 / 6 月 29 日撮影) (提供 : 国土地理院)

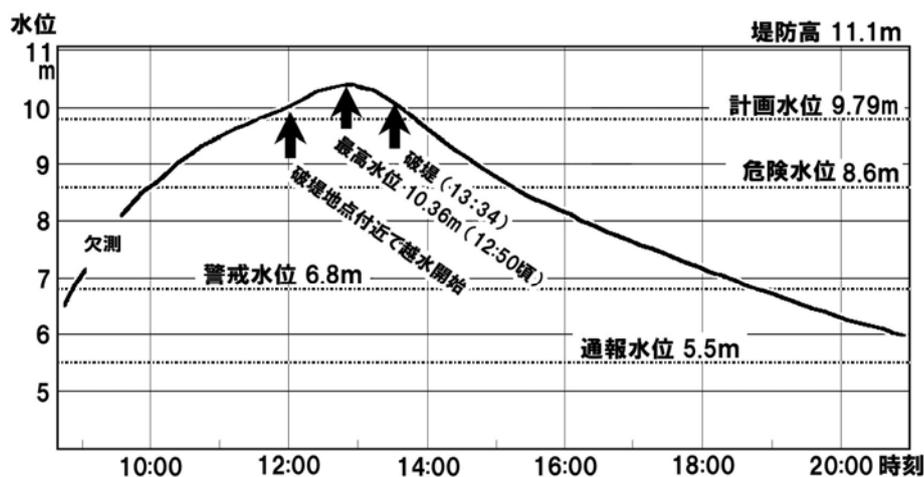
2004（平成 16）年 7 月 18 日未明から降り始めた梅雨末期の豪雨により、福井市中心部を流れる足羽川で越流が発生し、左岸堤防が決壊した。7 月 18 日の雨量は、足羽川右岸にある福井地方気象台での観測によれば、午前 6 時 01 分からの 1 時間降水量が 54.5mm、午前 8 時 01 分からの 1 時間降水量が 75mm、18 日の日降水量が 197.5mm に達した。足羽川中流域に位置する美山でも午前 6 時 10 分からの 1 時間降水量 96mm、18 日の日降水量 283mm を計測した。この福井、美山における 1 時間降水量は観測史上 1 番目であり、日降水量も美山では 1 番目、福井では 2 番目であった。これらの猛烈な雨により足羽川の水位は急激に上昇していった。福井市中心部、破堤地点の約 1.5km 下流に位置する九十九橋での水位（図 8-8）は、9 時頃に警戒水位 6.8m を、10 時頃に洪水位（危険水位）8.6m を越え、11 時 40 分頃には、計画水位である 9.79m に達した。また福井新聞社（2004）には、12 時 05 分頃、春日 1 丁目の決壊現場付近で堤防上に積んだ土嚢の下から水が溢れ出してくるようになり、12 時 11 分には水量が増し、土嚢の一部が流されたと記されており、左岸側では 12 時過ぎに越流が始まったと考えられる。12 時 50 分頃、九十九橋の水位は計画水位を 57cm 上回る 10.36m まで達し、その後、徐々に

図8-8 破堤地点の約1.5km下流、九十九橋における水位観測結果 (山本,2007)

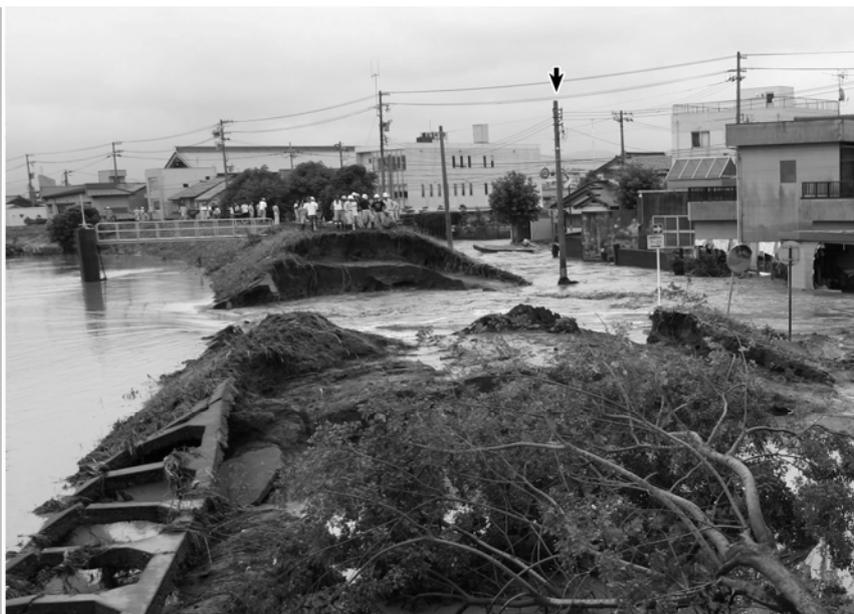
越流に伴い、堤防は徐々に侵食されていった。写真8-2に破堤直前および直後の写真を示す。破堤直前の写真(左)では、堤防天端部内側が深さ1mほど削られている様子が読み取れる。破堤直後の写真(右)でも堤防天端部が1mほど削り取られた様子が明瞭に残されている。

福井地震後により被害を受けた足羽川堤防の盛土高は、破堤部の下流に位置する木田橋で1,105m、上流に位置する板垣橋で0.780mである(福井市,1978)。すなわち、越流により比較的短時間に侵食された堤防天端部の約1mは福井地震後の修復(盛土)部分であり、破堤後の写真には修復前の堤防が現れていたと考えられる。言いかえると56年経って、豪雨に伴い福井地震の被害の痕跡が現れたことになる。

写真8-2 破堤直前（左）および破堤直後（右）の映像（提供：左：朝日新聞社）  
矢印で示した電柱付近やその下流側で堤防内側の天端付近の侵食が明瞭である
