4-5. 被害調査

1. 被害調査体制

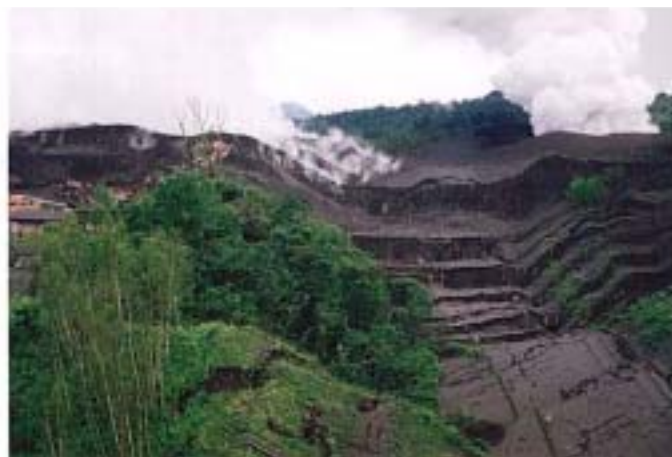
3月31日に噴火が始まった西山西麓の加工を中心として、最大で65m隆起している。隆起範囲は北東-南西方向に分布し、30m以上隆起した範囲がNE-SW方向に約1km、NW-SE方向に約500mの広がりを持って分布している。[仲野他「噴火に伴う有珠山土砂災害緊急対応について」『月刊 土木技術資料 Vol.43 NO.2』(2001/2),p.36]

写真 国道230号の隆起(提供：北海道開発局)

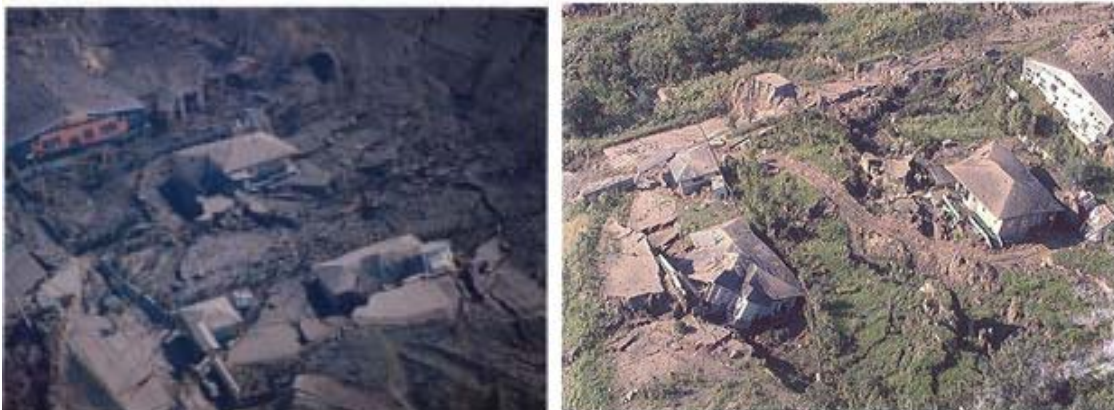
(中略)調査棟数の約7割(379棟)に基礎被害が発生し、約2割(107棟)は基礎の全面的な改修が必要な状態である。このほか約半数の建築物に被害が発生しているのは、「外壁」「床」「内壁」「開口部」である。これらの主な被害要因は、地盤変動と考えられる。「屋根」「天井」被害は、噴石によるものである。なお、本調査対象地区外の避難指示区域の建築物については、別途行われた滅失住宅査定調査によると、噴石、降灰、泥流により使用不能の状態である。このように火山活動に伴う地盤変動、噴石、降灰及び泥流などにより建築物の被害形態も様々である。地盤変動による被害の特徴として、基礎のひび割れ幅の拡大又は床の傾斜量の増加など被害の進行が見られる。[南慎一 他「2000年有珠山噴火災害による建築物の被災度調査に関する考察」『日本建築学会技術報告集 第14号』日本建築学会(2001/12),p.378 - 379]

写真 建物の被害状況(提供：陸上自衛隊)
