住家被害認定調査票 水害 木造・プレハブ 第1次A(外力による一定以上の損傷あり)		調査票番号 201806200211	■判定した住家の範囲が分かるように記載
調査日	平成 30年 6月 20日		
1 調査時	16:40 ~ 17:00		
調査員	ぼうさい たろう / あつこう はな子		
所在地	××××× △番地-○		
世帯主	××× ×××

住家被害認定調査票 水害 木造・プレハブ 第2次A-1		調査票番号 201806200213	<input type="checkbox"/> 戸建て1~2階建てで外力による一定以上の損傷が発生している場合 <input checked="" type="checkbox"/> 戸建ての1~2階建てでない場合 <input checked="" type="checkbox"/> 判定した住家の範囲が分かるように記載
調査日 平成 30年 6月 20日		3 配置状況 	
1	調査時	16:40 ~ 17:00	
	調査員	ぼうさい たろう / ふっこう はな子	
	所在地	××××× △番地—〇	
	世帯主	××× ×××	
2	住家	<input checked="" type="checkbox"/> 住家である(居住のために使用されている)

住家被害認定調査票 水害 木造・プレハブ 第2次B-1		調査票番号 201806200213	■戸建て1~2階建てで外力による一定以上の損傷が発生していない場合 ■判定した住家の範囲が分かるように記載
調査日	平成 30年 6月 20日		3 配置状況
1 調査時	10:45 ~ 11:30		
調査員	ぼうさい たろう / ふっこう はな子		
所在地	××××× △番地-〇		
世帯主	××× ×××		
2 住家	<input checked="" type="checkbox"/> 住家である(居住のために使用されている)

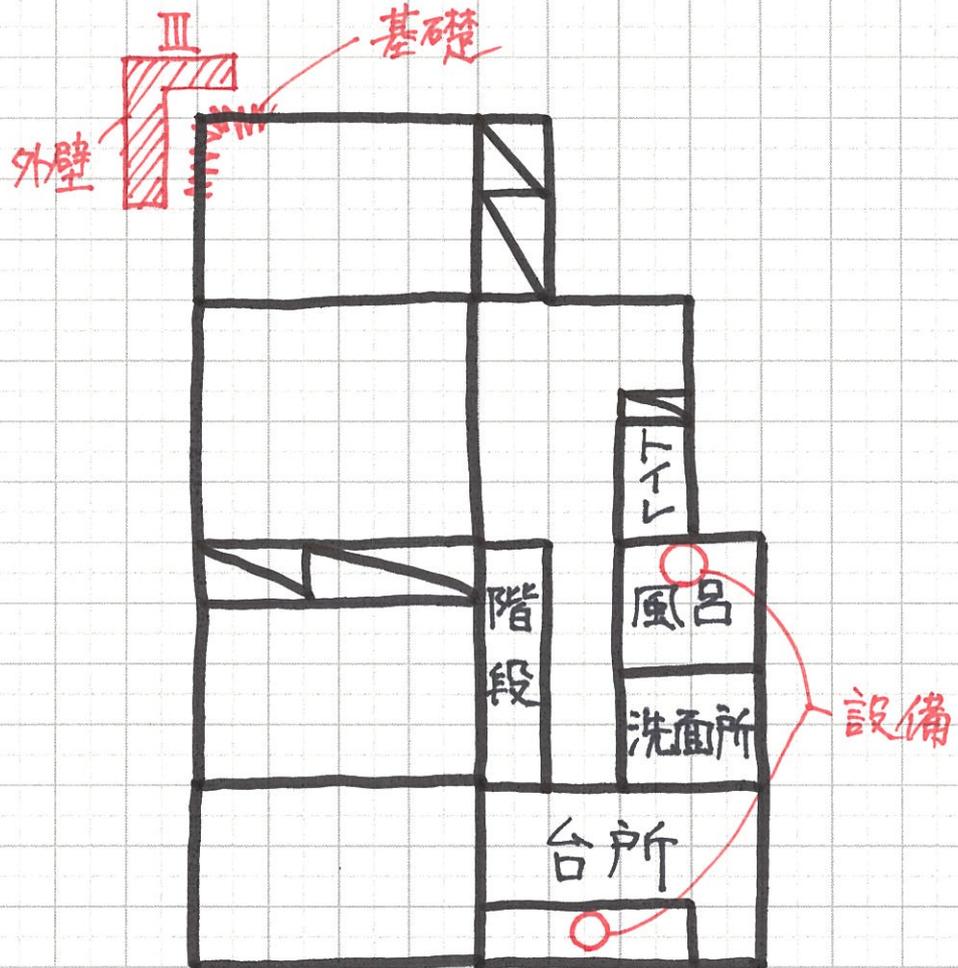
(/)階平面図・屋根伏図

- ※ 内壁は程度V 100%
- ※ 床は程度III 100%
- ※ 耐衝撃は程度I 100%
- ※ 建具は "

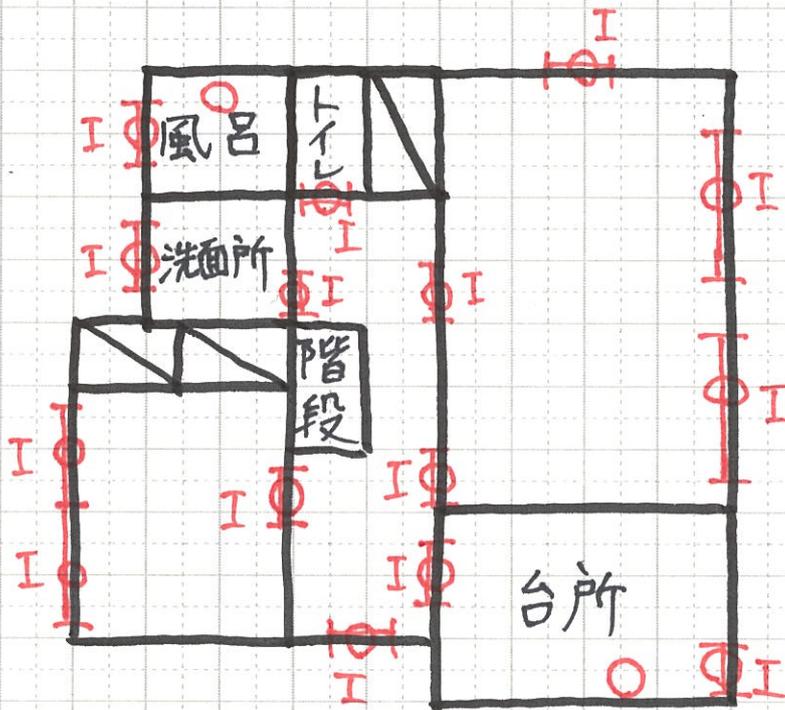
(|)階平面図・屋根伏図

※床は 程度IV 100%
※内壁は程度V 100%
※耐力壁は程度I 100%
