住家被害認定調査票
水害 非木造-1

調査票番号 202106200221

調査日 令和 3 年 6 月 20 日

所在地 XXXXX △番地-〇〇-●号室

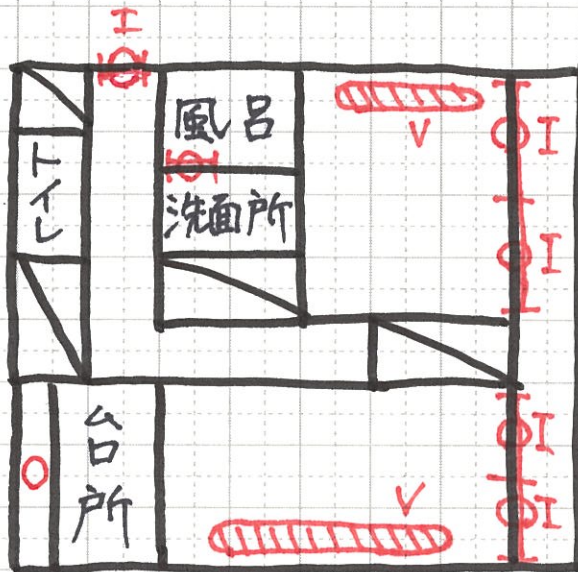
(/)階平面図

※床は程度Ⅲ 100%
