<b>住家被害認定調査票</b> 水害 木造・プレハブ 第1次A(外壁及び建具の破壊あり)	調査票番号 202401234567	■判定した住家の範囲が分かるように記載

<b>住家被害認定調査票</b> 水害 木造・プレハブ サンプル調査A (その1)		調査票番号 202401234444	サンプル調査 (戸建て1~2階建てで津波や河川の氾濫に伴う水流やがれきの衝突等により外壁及び建具が破壊されている場合)
調査日 令和 6 年 1 月 23 日 調査時 14:50 ~ 15:50 調査員 ぼうさい たろう / ふっこう はなこ	2 住家 <input checked="" type="checkbox"/> 区域内に住家がある (居住のために使用されている)	「2」~「4」に該当しない項目がある サンプル調査を行うには不 適当であり、区域を 見直す又は個別に 調査を行う。	「5」に 該当し ない サンプル 調査Bを 検討す る。
1 所在地 A: ××××× △番地-○号 B: ××××× △番地-●号 C: ××××× △番地-◎号 D: ××××× △番地-□号	3 構造 <input checked="" type="checkbox"/> 2のうち、木造・プレハブの住家がある 4 階高 <input checked="" type="checkbox"/> 3のうち、木造・プレハブの戸建ての1~2階建ての住家がある		
世帯主 A: ▲▲ ▲▲ B: ▼▼ ▼▼ C: ●● ●● D: □□ □□	5 外力 <input checked="" type="checkbox"/> 4の住家について津波や河川の氾濫に伴う水流やがれきの衝突等により外壁及び建具が破壊されている(「外壁」及び「建具」のそれぞれ1箇所以上に損傷程度が50~100%(程度Ⅲ~Ⅴで、浸水による損傷を除く。)に該当する損傷が発生)	「2」~「5」すべてに該当

<b>住家被害認定調査票</b> 水害 木造・プレハブ 第2次A-1		調査票番号 202106200212	■戸建て1~2階建てで津波や河川の氾濫に伴う水流やがれきの衝突等により外壁及び建具が破壊されている場合 ■戸建ての1~2階建てでない場合 ■判定した住家の範囲が分かるように記載 
調査日	令和 3 年 6 月 20 日		配置状況
1 調査時	16:30 ~ 17:30		
調査員	ぼうさい たろう / ふっこう はなこ		
所在地	××××× △番地-○		
世帯主	▲▲▲▲ ▲▲▲		
2 住家	<input checked="" type="checkbox"/> 住家である(居住のために使用されている)

住家被害認定調査票

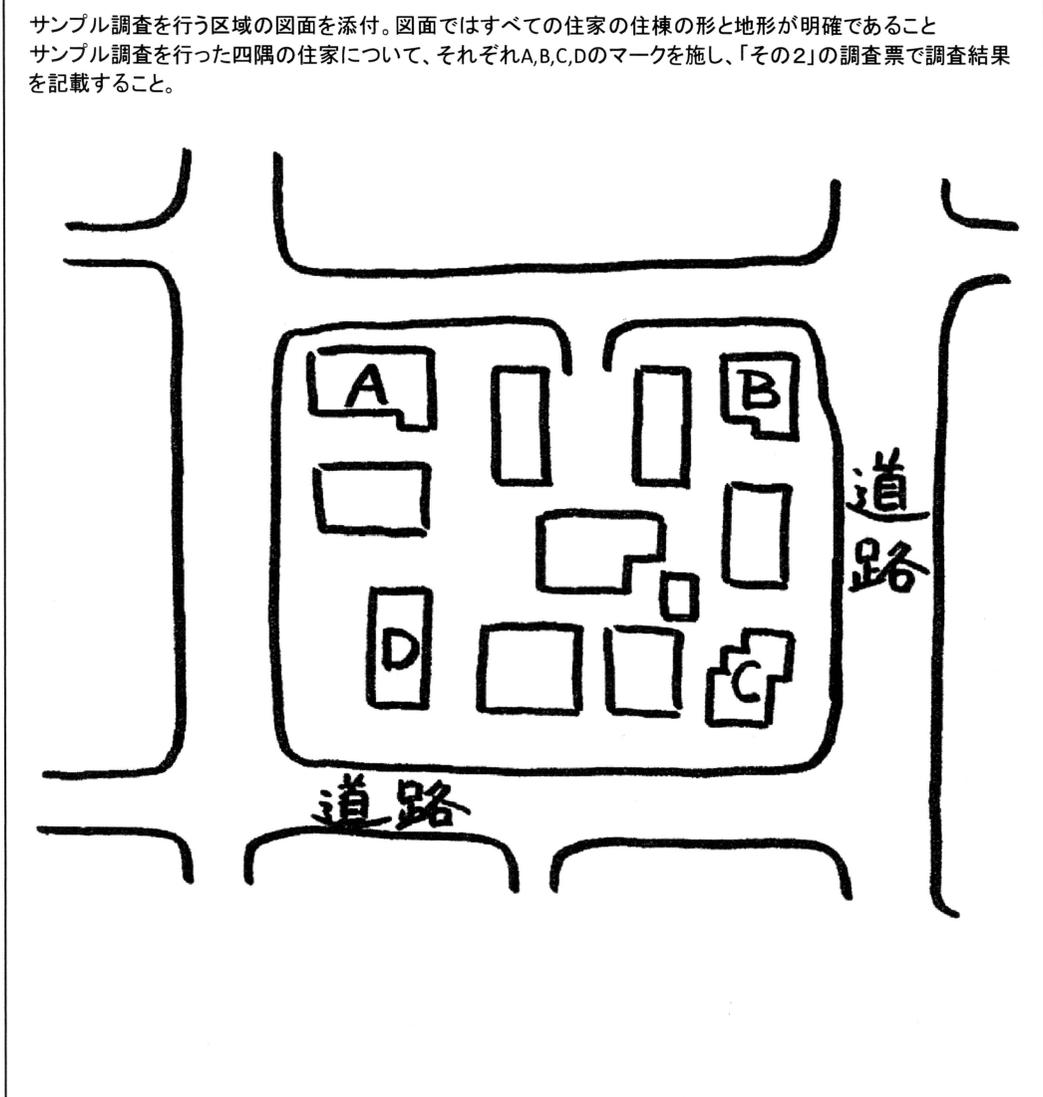
6 区域図

判定	区域内における木造・プレハブの戸建ての1~2階建てのすべての住家※	50%以上
		全壊

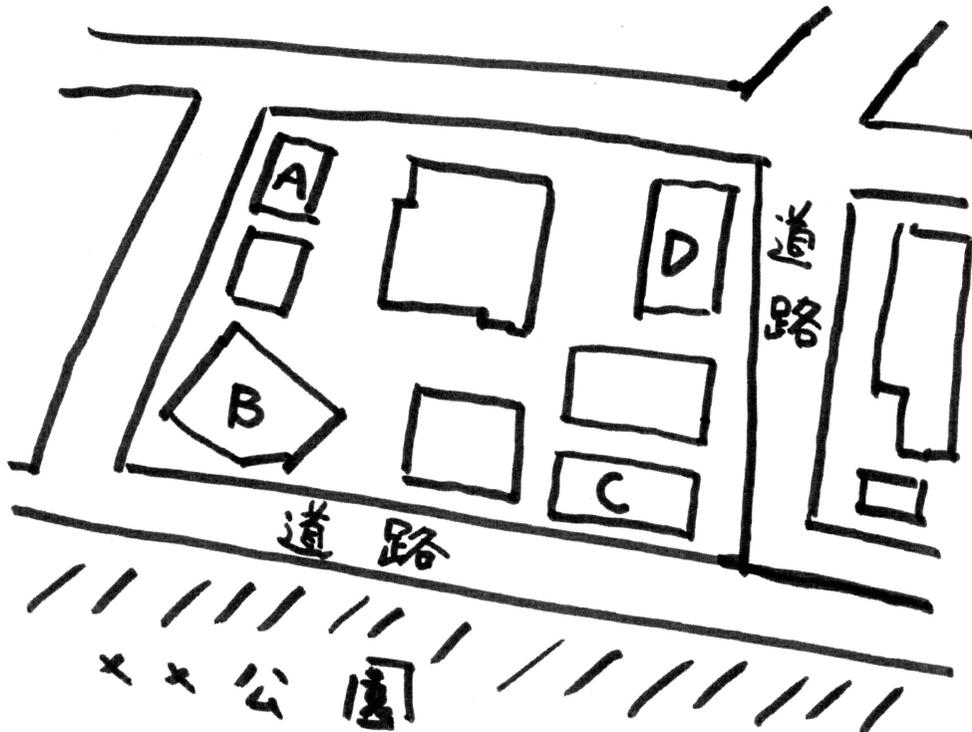
6 区域図

判定	区域内における木造・プレハブの戸建ての1~2階建てのすべての住家*	40%以上
		大規模半壊

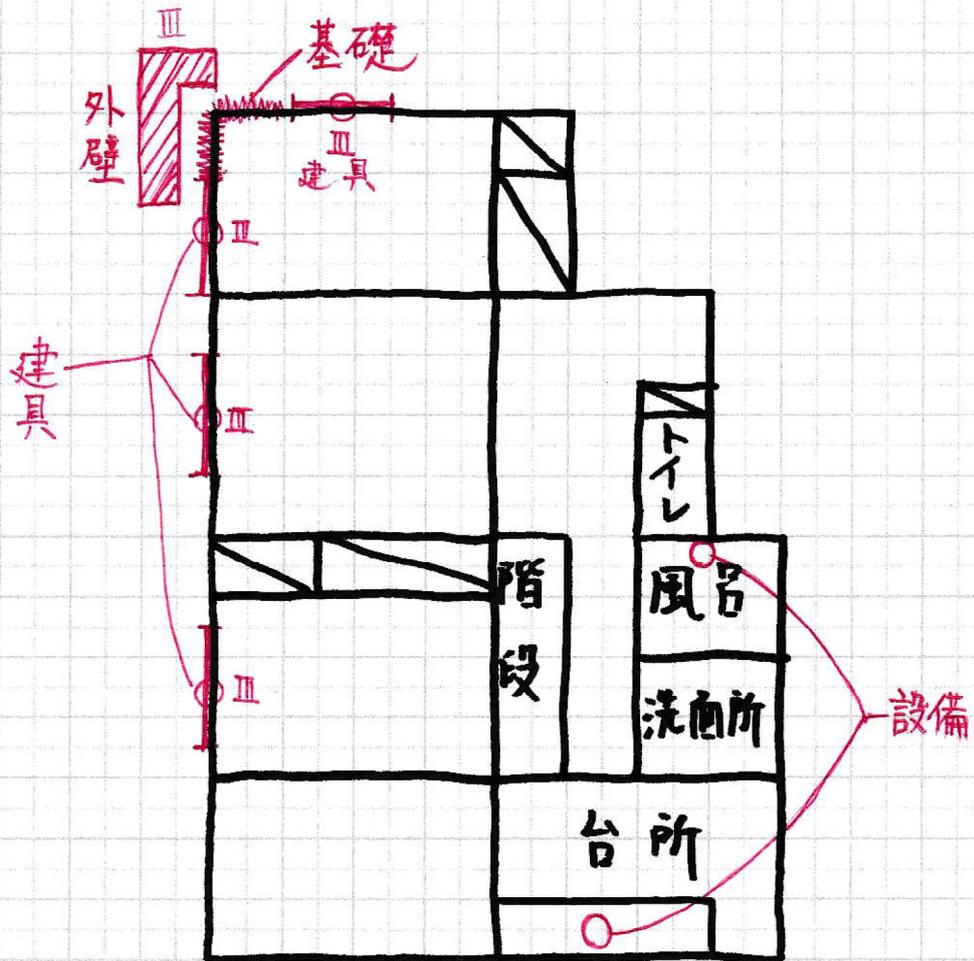
8

- ※ 内壁は程度V 100%
- ※ 床は程度III 100%
- ※ 耐力壁は程度I 100%
- ※ 建具は図示したものの程度III (30%)  
その他は 程度I (70%)

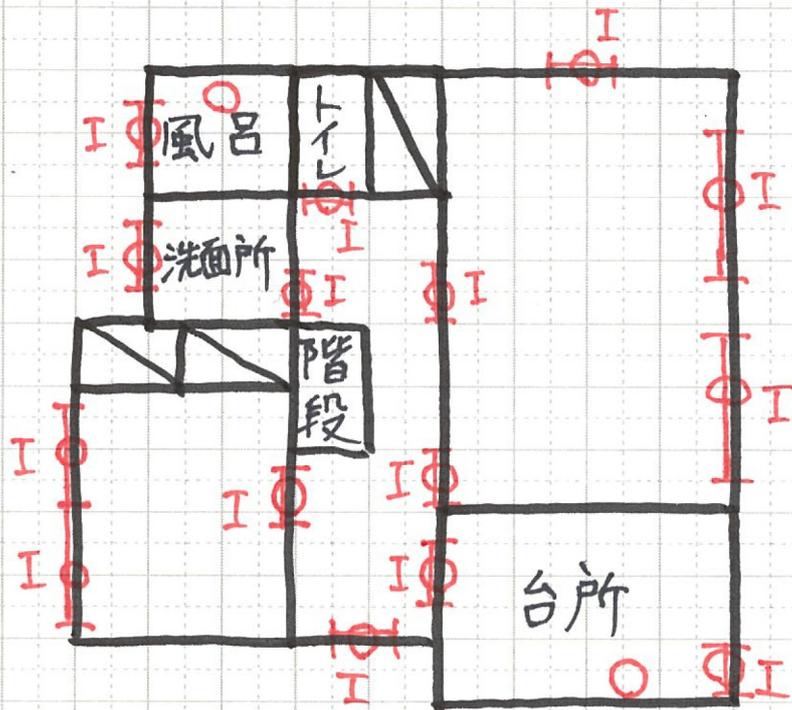
8

※床は 程度IV 100%  
※内壁は程度V 100%  
※耐衝撃は程度I 100%
