**DISASTER MANAGEMENT NEWS**

特集

関東大震災から100年①

令和5(2023)年は、大正12(1923)年に関東大震災(大正関東地震)が発生してから100年という節目の年です。首都直下型地震と思われがちな大正関東地震ですが、実際には相模トラフを震源とする海溝型地震でした。また関東大震災は10万5000人の犠牲者のうち9割が焼死であった(内閣府資料)ことも相まって「東京の大火災」の印象が強いですが、揺れによる倒壊、液状化、津波、土砂災害など、さまざまな被害を広範囲にわたって記録しています。第1回ではこうした「火災以外の被害」にスポットを当て、「あの時その場所で何があったのか」を振り返ります。

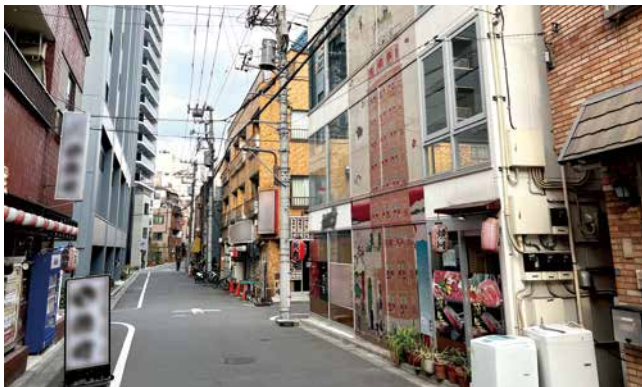
倒壊した浅草凌雲閣(土木学会附属土木図書館提供・写真上)と同じ場所の現在の様子(写真下)。飲食店の壁に描かれたイラストがわずかに名残をとどめる

「浅草十二階」と呼ばれた凌雲閣は、明治23(1890)年の竣工当時国内で最も高い建造物(52m)でした。日本初のエレベーターを備えた八角形のレンガ造り(11・12階のみ木造)の展望塔として浅草で人気スポットとなっていました。

地震の激しい揺れで、8階から上が折れる形で大破、中にいた人の多くが犠牲になりました。倒壊の危険があるため、その後爆破解体されてしまいました。

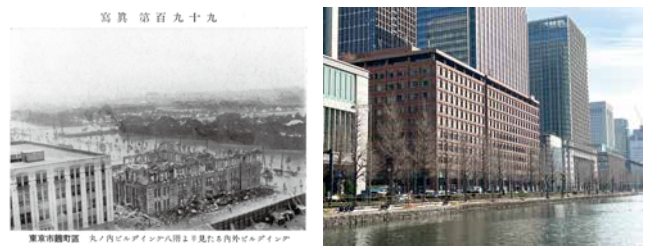
完成を目前に倒壊した内外ビルディングの様子(土木学会附属土木図書館提供)。現在は丸の内三井ビルディングが建つ

東京・丸の内では建設中の内外ビルディング(8階建て)が倒壊し、46人の作業員が圧死(内閣府資料)したとされています。また横浜でも多くの官公庁やホテルなど多くの石造り、レンガ造りの建物が倒壊し、中にいた人が犠牲になりました。

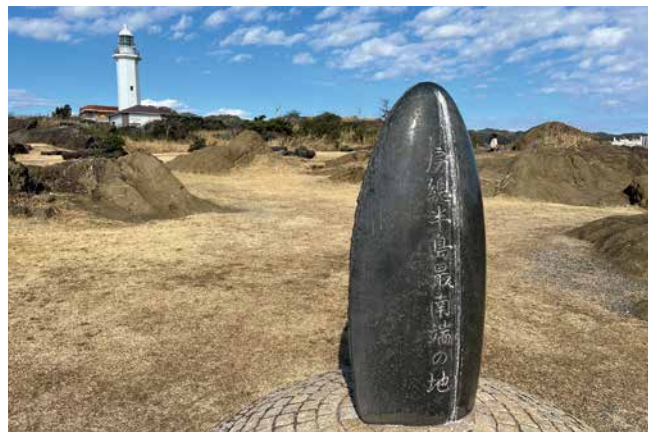
倒壊した野島崎灯台(土木学会附属土木図書館提供・写真上)と現在の野島崎灯台(写真下)

日本で2番目に点灯した洋式灯台である野島崎灯台が折れて倒壊しました。

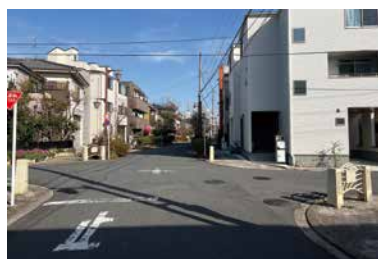
古隅田川の暗渠上にある道路。かつての利根川の流路だった

関東大震災では液状化の被害も広域にわたって発生しています。海岸沿いの干拓地や埋立地に加えて、旧河道（かつての河川の跡）で多く発生しており、東京では足立区と葛飾区の区界を流れる古隅田川沿いで多くの被害が見られました。古隅田川は地震当時幅2.5m～3mという小さな川でしたが、江戸時代に利根川の東遷（江戸に流れてきていた利根川を東へ流れるように移した大工事）が行われる

までは利根川の流路となっていたため、緩い砂が堆積していたことが大きな要因とされています。現在は古隅田川も多くの部分が暗渠となっています。

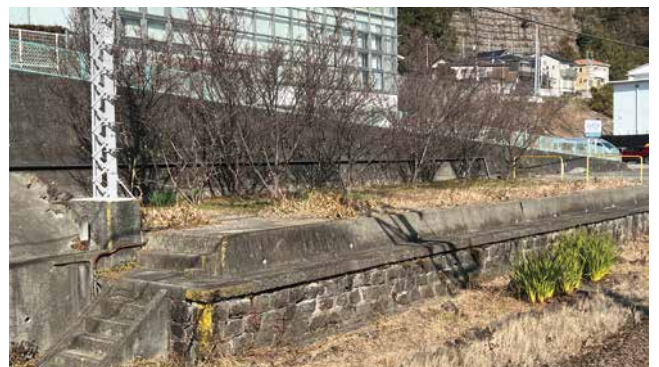
根府川駅で地すべりに巻き込まれた列車の一部（土木学会附属土木図書館提供・写真上）。かつての1番線の名残を残す石積み（写真下）

前述の大洞山崩壊による白糸川沿いの岩屑なだれは、片浦村（現小田原市）の根府川集落を埋め、逃げ遅れた住民289人が命を落としました（内閣府資料）。また集落の北側の斜面が地すべりを起こし、直下を走っていた国鉄熱海線（現JR東海道本線）の根府川駅を襲いました。当時駅に停車中だった列車が地すべりに飲み込まれて海中に没し、131人の死者があったと推定されています（内閣府資料）。

現在の根府川駅は2・3・4番線がありながら、1番線が存在しません。これは当時

もっとも海側にあった1番線が列車とともに海中に流れてしまったため、わずかにホームの名残を残す石

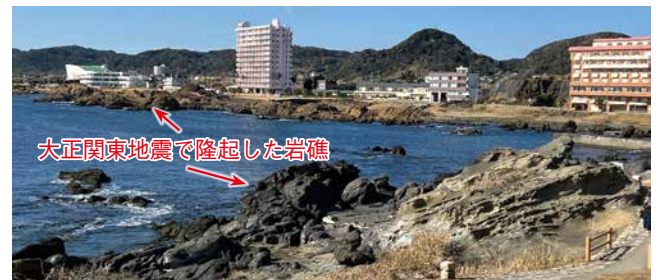
野島崎の海岸付近で見られる大正関東地震で隆起した岩礁

野島崎付近でも、隆起した岩礁が海面上に出ている様子を観察できます（千葉県資料）。

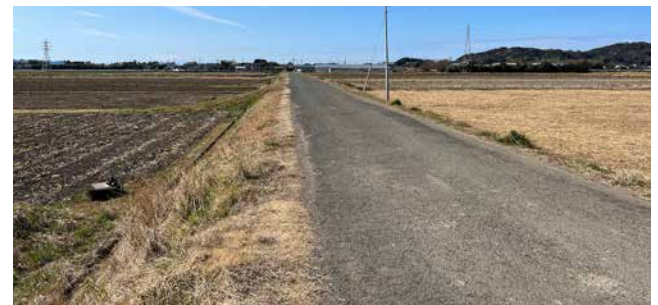
延命寺断層の痕跡。左側の水田の方が低くなっている

大正関東地震では三浦半島や房総半島で地震断層が地表に出現しました。房総半島の三芳村（現南房総市本織）で断層が地上に現れ、その北側に位置する延命寺というお寺の名にちなみ延命寺断層と名づけられました。断層は延命寺の西側にある水田地帯に2mの段差を生じさせました。現在でも農道を挟んだ南側は北側より低くなっており、わずかにその痕跡を確認することができます（千葉県資料）。
