# 平成30年7月豪雨における被害認定調査の効率化・迅速化手法について①

# 平成30年7月豪雨における被害認定調査の効率化・迅速化手法について②

# 平成30年7月豪雨における被害認定調査の効率化・迅速化手法について③

# 平成30年7月豪雨における被害認定調査の効率化・迅速化手法について④

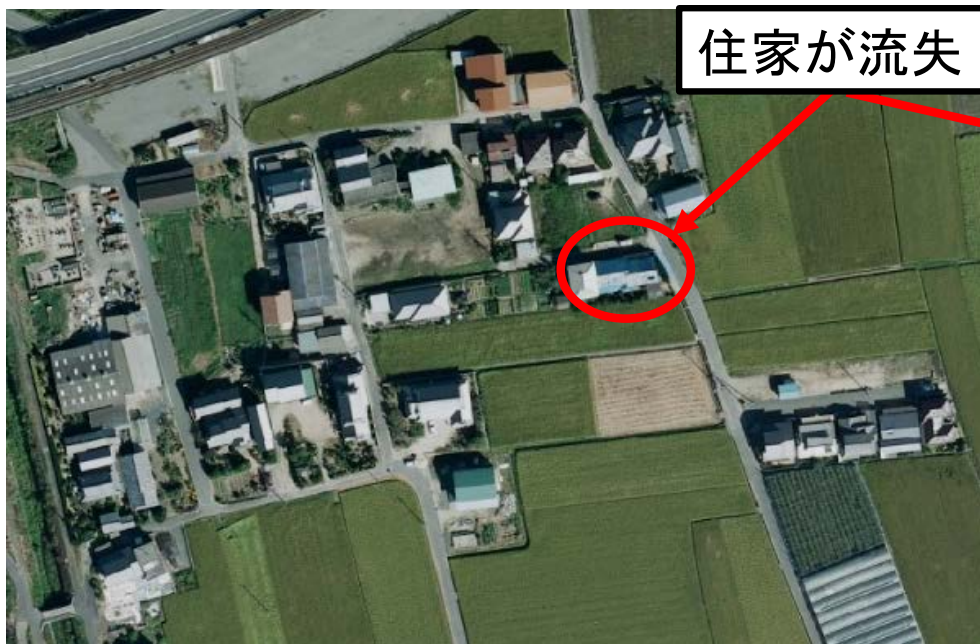
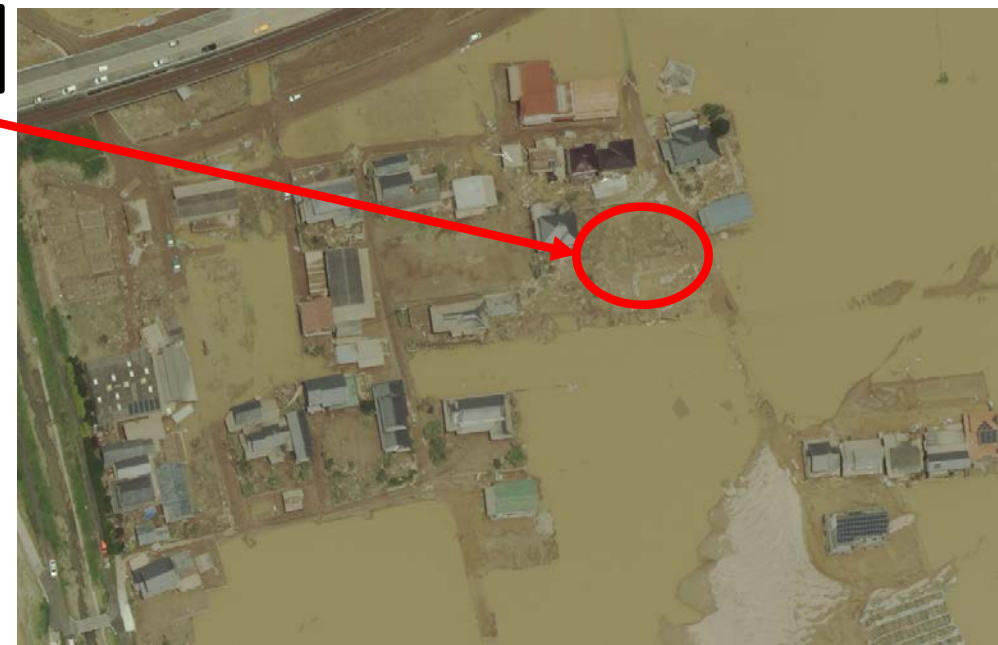
＜岡山県倉敷市真備町＞

航空写真等を活用して現地調査を実施せずに「全壊」と判定(全部流失等)

【被災前（2007年10月6日）】

【被災後（2018年7月9日）】

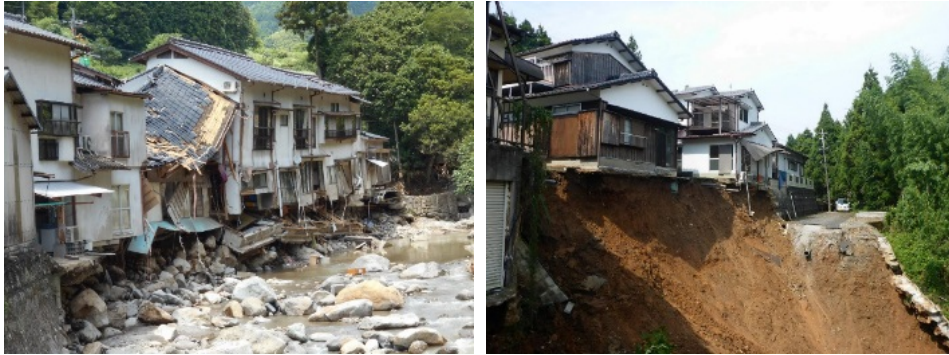
基礎のいずれかの辺が全部  
破壊しており、かつ破壊して  
いる基礎直下の地盤が流出、  
陥没等している場合

【平成29年台風18号等での  
基礎・地盤被害による住家被害の例】

基礎が損傷している場合、  
簡易に「全壊」と判断

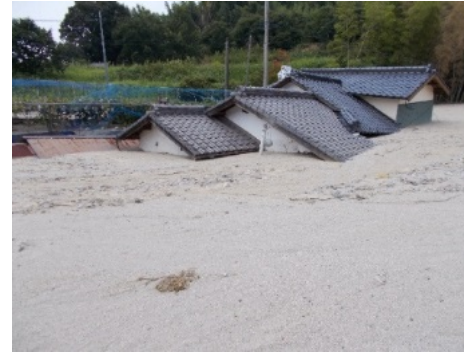
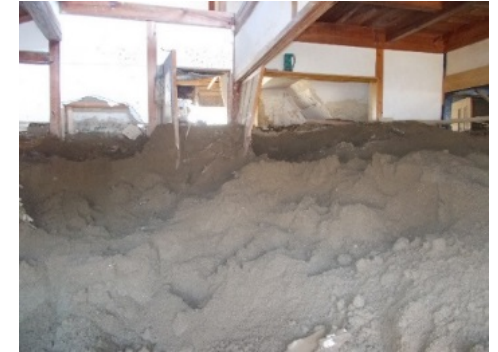
土砂等が一様に堆積している場合、  
堆積の深さで判定

- 床上1mまで ⇒「全壊」
- 床まで ⇒「大規模半壊」
- 基礎の天端下25cmまで ⇒「半壊」

【平成29年九州北部豪雨での  
土砂堆積等による住家被害の例】

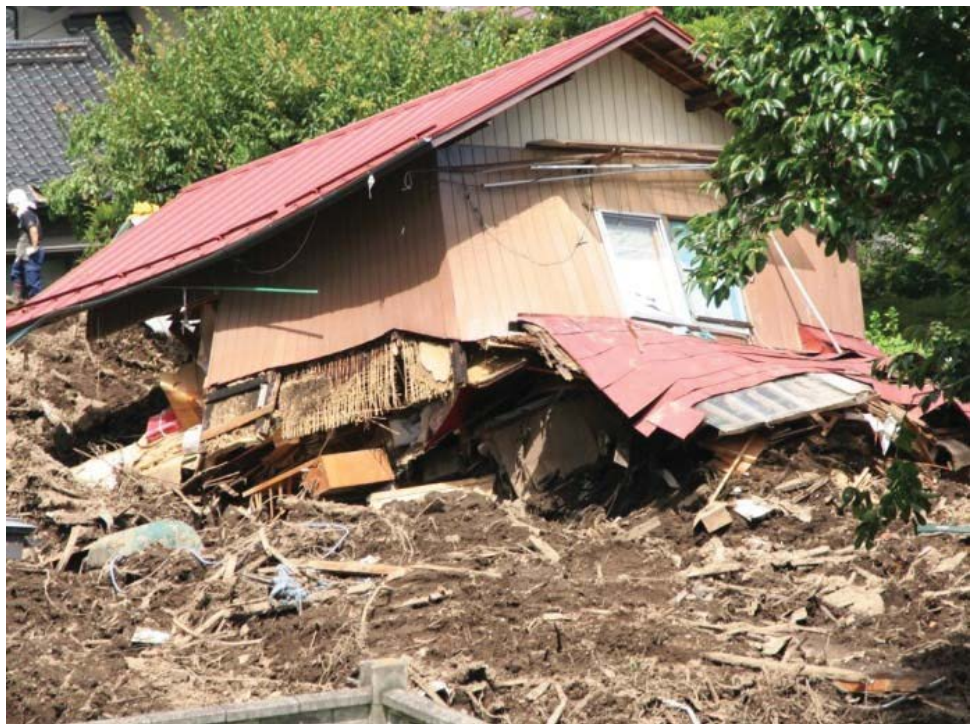
【一見して住家がすべて倒壊している場合】

## 外観による「全壊」の判定

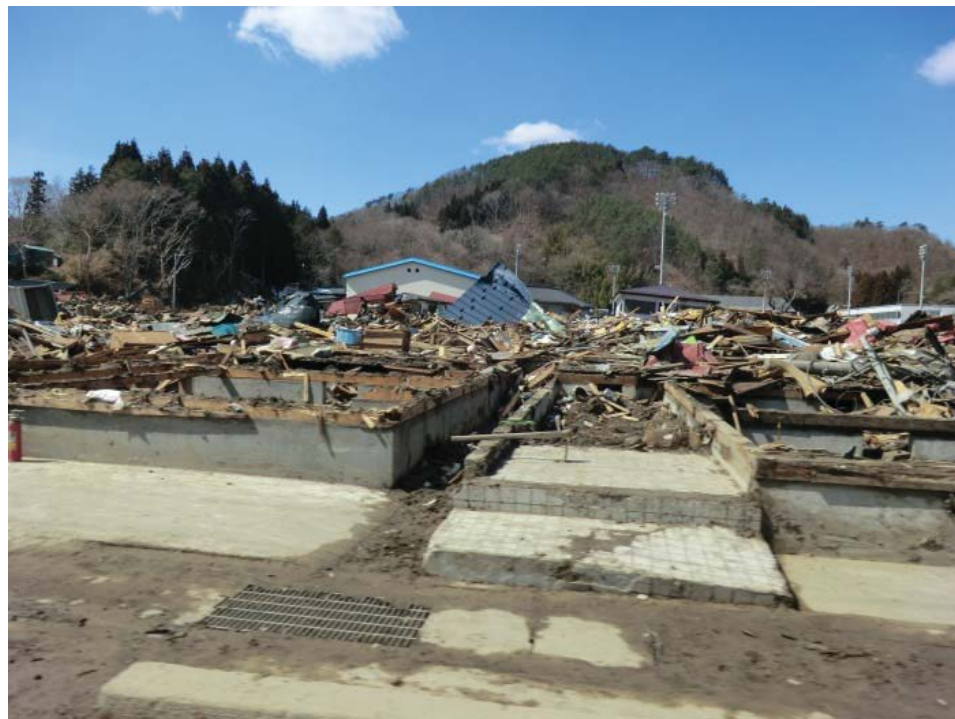
【一見して住家がすべて流失している場合】
