# 災害史に学ぶ

中央防災会議『災害教訓の継承に関する専門調査会』編

## 風水害・火災編

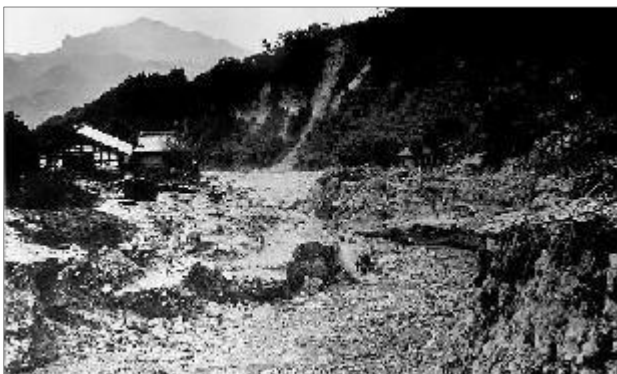
写真 1-1 昭和 22 年カスリーン台風による  
沼尾川の被害（群馬県旧赤城村深山）  
（敷島村役場『沼尾川流域災害記録』昭和 22 年 9 月より  
※敷島村：現渋川市）

土石流の災害として被害の大きかった沼尾川の事例を紹介します。赤城山頂付近にある赤城大沼から発する沼尾川は赤城山斜面を下りながら、敷島村（現・渋川市）を流れて利根川に達します。9月15日午後には降雨はいつそう激しくなって山肌を見る見るうちに削り落して行き、午後3時過ぎ、地響きをたてた土石流が深山地区を襲いました。被災された方の話によると、土石流の発生直前までは沼尾川の出水に大きな変化はなく、突然の出来事で逃げる余裕もなかったとのこと。土石流の先端は大石や流木を巻き込んで高さ三丈（約10m）もあり（土石流はその様子から山津波とも呼ばれます）、深山地区では10分と続かない短時間のうちに、死者31人、重軽傷者18人、家屋78戸が流失するという惨事となりました。土石流の通過した地点は侵食によって深さ6m～10mの谷間ができ（写真1-1）、下流では宅地、農地に土石流が堆積して、その厚さは2m～5mにもなりました（写真1-2）。また、利根川に達した土砂は、利根川の洪水を一時的にせき止め、その水位上昇で浸水被害が生まれたとのこと。このような土石流による被害が赤城山斜面の多くの村で発生したことが群馬県の被害を大きなものとししました。

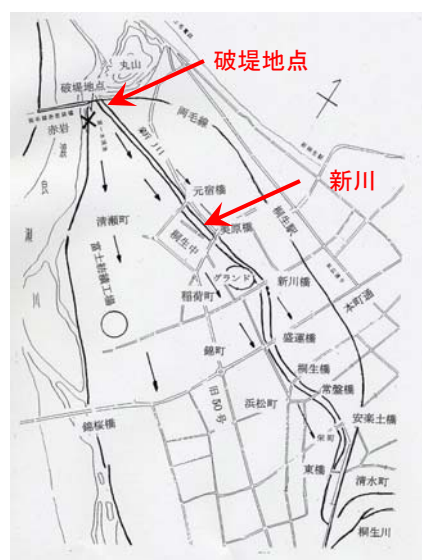
図 1-2 渡良瀬川の破堤による氾濫水の流れ

桐生市史によると、渡良瀬川は9月15日には警戒水位をはるかに越え、洪水流は河道の中をぶつかりながら向きを変えて渡良瀬川左岸堤防（赤岩地先）を襲いました。そこには渡良瀬川からの水を新川へ導く取込口があり、15日15時ごろには堤防が危険な状態となって消防団が必死の努力で水防を行っていましたが、ついに堤防は決壊して氾濫が起きました。そして、新川に沿った氾濫水の流れ込みが強く、これによって市街地の氾濫被害が拡大しました。（図1-2）

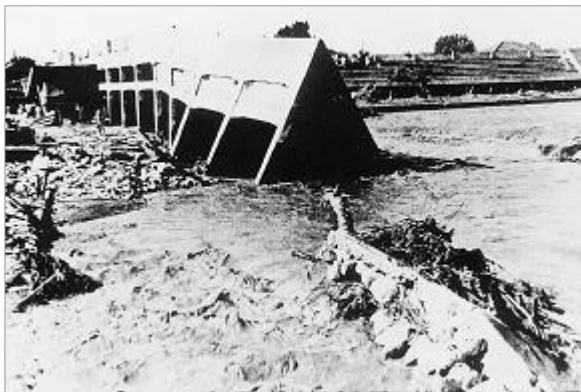
写真 1-3 新川グラウンドの崩壊  
(桐生市政新聞社『桐生市水害写真史』1955.9 より)

そして、人が氾濫流に呑み込まれて流されること、流される過程の中で様々な障害物と衝突し、流木や構造物の破片等に巻き込まれることで生命を奪われています。新川グラウンドの崩壊(写真1-3)、氾濫流によって山積された流下物、氾濫流によって高く押し上げられたトラックの残骸(写真1-4)などは、前述の体験談による被災状況と一致しています。さらに、洪水後に見る新川は川幅の広がりが大きく、これは渡良瀬川からの大きな流量の流れ込みと急な地形勾配によって河道の侵食が生じた結果であり、新川沿いの家屋の流失を促しました(写真1-5)。また、氾濫流が走った市街地、道路には大量の土砂、河道には大きな石の堆積も生じています(写真1-6)。上流域山間部の大量の土砂が洪水によって運ばれてきたこと、そして、急勾配の扇状地に形成された土地では、氾濫流の流速が大きく、被害を拡大することが被災過程を特徴づけています。

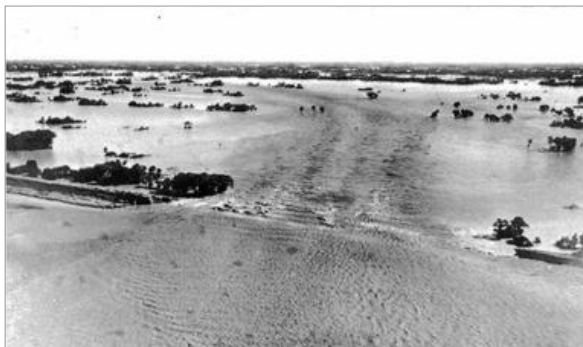
写真 1-7 利根川右岸埼玉県東村での  
越水・決壊  
（国土交通省利根川上流河川事務所蔵）

大量の降雨が流れ込んだ利根川中流部では、河道の中で洪水を流しきれず危機的な状況となりました。埼玉県東村（現・大利根町）では 9 月 15 日 20 時頃、新川通地先での増水によって堤防が切れる危険性が高まり、消防団によって土俵（土を詰めた俵）積みによる水防活動が行われました。しかし、23 時頃には約 1 km にわたって堤防から水が溢れ（越水<sup>あふ</sup>と<sup>えつすい</sup>と言います）、水位は膝までもなったので水防をあきらめて避難しなければならぬ状況となりました。そして、16 日午前 0 時 20 分頃、大音響とともに利根川の堤防は崩壊し、氾濫した水流は付近の数十戸の民家を押し流しました（写真 1-7）。土地が低いため堤防や家屋の屋根へ上がって避難する人も多く（写真 1-8、1-9）、その中で家屋ごと流される屋根の上で助けを求める人、濁流の中で流される牛や馬などはとてもこの世の光景とは思えなかったことが被災体験談として語られています。また、堤防上に避難した人も約 2 ヶ月以上家に帰ることができず、浸水しているわが家の屋根を眺めながらテントを張って暮らす生活が続きました。利根川氾濫流によって決壊地点付近にある大利根町では死者 12 人・行方不明者 1 人、栗橋町では死者 18 人・行方不明者 1 人など大きな被害となりました。

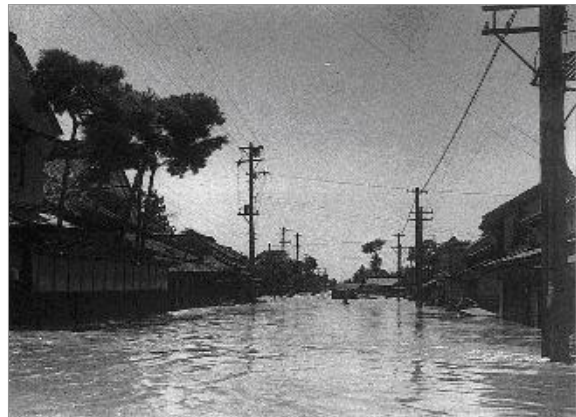
写真1-10 権現堂村(現・幸手市)の浸水  
（埼玉新聞社『報道写真集カスリーン台風』  
1997年より）

東村（現・大利根町）の決壊口より流出した氾濫水は、地形にしたがって古利根川、中川に沿い南下し(写真1-10)、19日2時頃には埼玉県と東京都との境に位置する大場川沿いの桜堤を破り、その後、東京都葛飾区、江戸川区にまで達しました(図1-4、写真1-11)。そして破堤後5日目の9月20日午後2時ごろ、破堤地点から75km隔てた新川堤防（江戸川区）でようやく止まりました。この氾濫水の流れは図1-4に示すように、かつての利根川の道筋に沿って流下したことになります。氾濫水の勢いは尋常一様ではなく、道路、鉄道や桜堤でいったんせき止められては溢れ、それらを押し流し、あるいは川筋沿いに流下して、流速の大きいところでは、田畑の流出や家屋の倒壊・流出なども生じました(表1-2)。また、氾濫区域内の鉄道、道路、水道、電気などのライフラインも被害を受けて、生活に大きな支障を与えました。

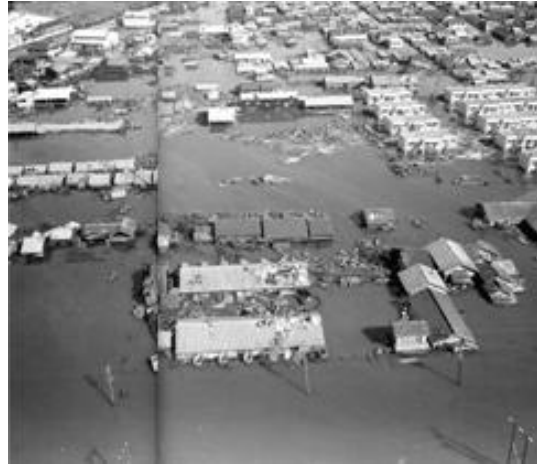
写真2-5 水没した住宅街

次にこの災害を被災対象となる素因の観点から見ると、一般に高潮が発達し易い水深の浅い湾の奥には低平な沖積平野が形成されていますが、伊勢湾はその典型とも言うべき地形になっており、そこに輪中<sup>5</sup>で守られた集落や干拓によって陸地化された低平地が広がっていました。このような水害に対して極めて脆弱な低平地が戦後の復興・発展の過程で不十分な防災対策のまま市街化されたことも、災害を激甚化させたことに加えて被災期間を長期化させた大きな要因となりました（写真2-5）。

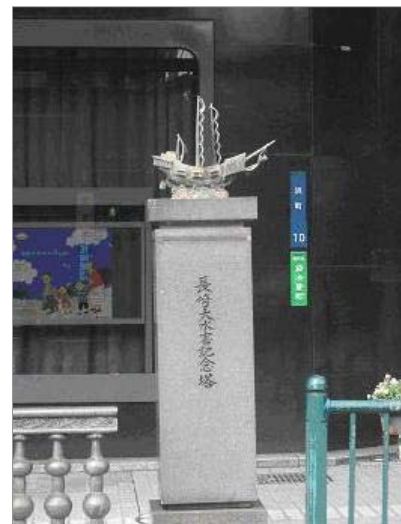
写真 3-1 長崎市の繁華街・浜町の冠水水位を記した長崎大水害記念塔(著者撮影)

斜面が多い長崎市では、豪雨は一気に河川や低地に押し寄せ、河川氾濫と土砂災害が同時に多発し、道路が冠水または土砂崩れで寸断され、災害への組織的な対応が取れませんでした。繁華街・浜町などの河川脇では、河川氾濫により2m近く冠水し(写真3-1)、逃げ遅れた人は電話ボックスやバス停の屋根に上ったり、電柱にへばりついて必死に難を逃れようとしていました。また、流され出した路線バスの屋根から決死の避難をしたケースもあり、突然の豪雨による出水で逃げ遅れた人は必死の対応を迫られました。また、市街地周辺では大規模な土砂崩れがあり、多くの人命が失われました。この災害による死者・行方不明者は299人、被害額総計は約3,153億円に達しました。当時の長崎県の当初予算が4,097億円であったことを考慮すると、その77%に当たる資産が数時間のうちに失われたこととなります。また、住家被害<sup>7</sup>は、全壊584棟、半壊954棟、床上浸水17,909棟、床下浸水19,197棟となりました。

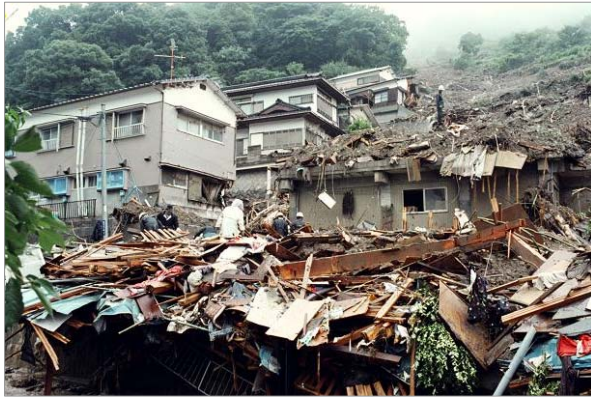
写真 3-2 鳴滝町の土砂崩れ現場。24 人が被災(長崎の写真映像プロダクション DEITz(株)提供)

の死者の 88% (262 人) は土砂災害によるものでした。大規模な土砂崩れは市街地近郊で生じ(写真 3-2)、小規模なものは未開発の自然と接する住宅地の外縁部、すなわち、市街化区域の周辺で生じました。狭い地域内でしかも同時多発したことが、この時の土砂災害の特徴です。これは 20 日までの雨で水を十分に含み軟弱化していた地盤が一度に強い雨を受けたために、種々の要因が重なって崩壊したものと考えられています。既設の砂防えん堤が土石流を捕捉したことなどにより、砂防施設の有効性は認識されましたが、大規模災害時における公的機関による救助の限界も示されました。

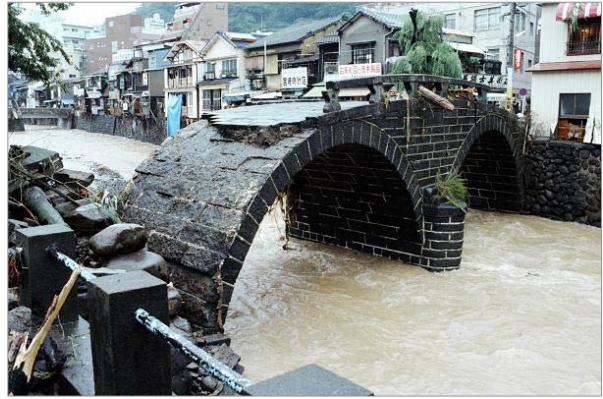
写真 3-3 半壊した眼鏡橋  
(出典：写真 3-2 に同じ)

河川の勾配が急で短いこととともに、長崎市では近代になって大水害の経験がないこともあって、市街地形成に水害対策の視点を充分取り入れていなかったことが、都市型水害の原因となり、被害を大きくしました。すなわち、多量の車流出被害やライフラインの被害、近代ビルの地下動力施設の被害、そして国の重要文化財である眼鏡橋をはじめとする中島川の石橋群の流出被害などがありました(写真 3-3)。ちなみに、同様に大雨に見舞われた諫早市では、1957 年諫早水害の後に行った河川改修等の水害対策により被害が少なく、対策の有効性が示されました。

これらのうち、住民等の関心の高かった中島川にかかる国の重要文化財・眼鏡橋の復旧については、同委員会において元の場所に存置するとともに、両側にバイパス水路を設けるという、防災と文化財保存の両立を図る結論が得られました。バイパス水路工事に合わせて関連する公園や街路の整備がなされた結果、眼鏡橋を中心とする憩いの空間が生まれました(写真 3-6、3-7)。この他、中島川、浦上川、八郎川等の河川改修と緊急治水ダム事業、安全な斜面の創成、災害に強い道路網・交通網の整備、防災行政無線の設置や自主防災組織の育成からなる総合的な防災体制の整備が進められました。安全で快適な斜面の街づくりは現在も進められています(写真 3-8)。

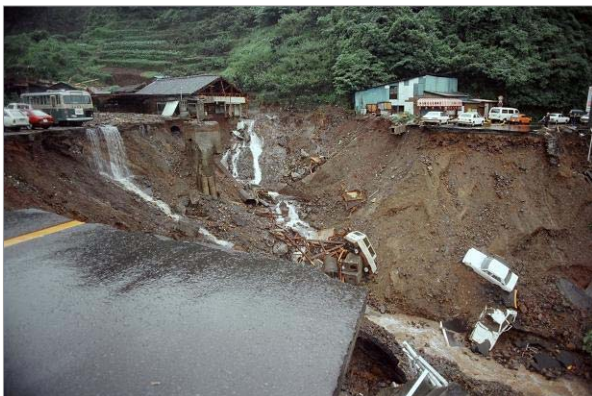
写真 3-4 国道 34 号芒塚の道路流失現場  
(出典：写真 3-2 に同じ)

- ①交通機能：この水害で復旧のネックになったのは、長崎の地形的制  
約を反映した脆さをもつ道路網でした。長崎市の観光産業などが深  
刻な影響を受けました。長崎市の大動脈である国道34号が芒塚付近  
で大規模崩落するなど(写真3-4)、主要道路が崩壊、山崩れにより寸  
断しました。国鉄(現JR九州)、バス、路面電車等の設備、車両等にも  
被害が生じました。いずれも復旧には相当の期間を要しました。
- ②乗車中の被災：乗車中に被災した死者は、出水12人、土砂5人と推  
定されています。流された車は、水や漂流物を堰き止める原因とな  
るとともに、交通の妨げとなりました。車の被害台数は約2万台に  
達しました(写真3-5)。特に、浮いて流された車では水圧のために車  
のドアが開けにくいという事態が生じ、ドライバーは窓ガラスを開  
けて脱出しました。ところが、パワーウィンドウ(電動窓)付きの車  
では、冠水による電気系統の障害のために窓ガラスが人力では開け  
られず、脱出できないという危険な状態が生じました。便利さを求  
めて自動化の進んだ現代の車が、災害時にはかえって不便かつ危険  
となりました。
- ③ライフライン：極端な分業を指向する現代の都市生活は、需要者と  
供給者とを結ぶ種々のネットワーク・ライフラインの上に成り立っ  
ていますが、この水害で上・下水道、電力、都市ガス等の機能がま  
ったく脆弱であることが露呈しました。また、これらの復旧には長  
時間を要し、都市機能マヒに起因する水害の間接被害の大きさが指  
摘されました。また、電話が設備の破損や輻輳で不通になりました。

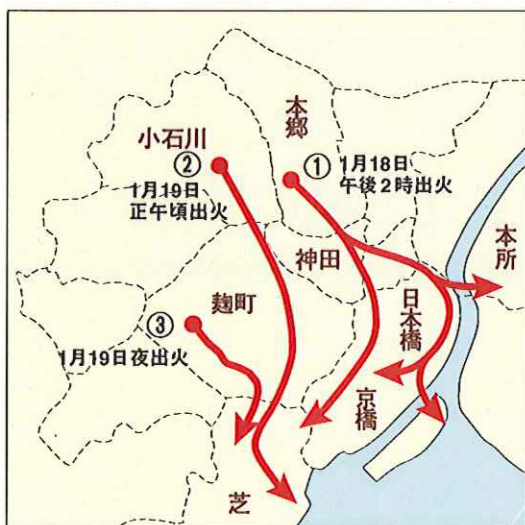
図 4-1 明暦大火の出火時間・場所と焼失方向(推定延焼経路は『明暦の大火』(黒木喬:1977年)による)

明暦の大火と呼ばれる災害は、四代将軍家綱の時代、明暦三(1657)年一月十八日から十九日(太陽暦では3月2日から3日)にかけて発生した3件の大規模火災の総称です。以下に出火地点を列記しましたが、それぞれの火災がどのように延焼したのか見ていきましょう(図4-1)。

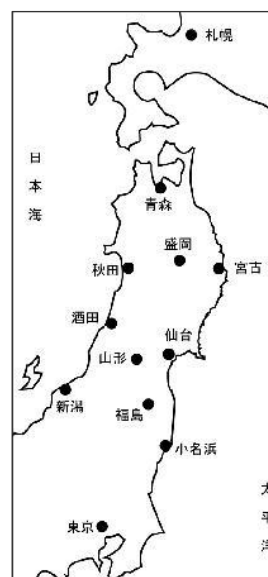
図5-1 表5-1の都市の位置

酒田市は20日以上雨が降らない月は8月だけで、ほかには雨がちの季節が多く、また、11月から3月の冬期間には毎月10日以上強風が吹きます。10日以上強風日のある月は、同じく日本海側に位置する秋田市と比べても、前後に1か月ずつ多くなっています(表5-1)。日本国内で強風日数が酒田を超える所は、北海道に数か所ある以外は、室戸岬と一部の島だけです。本州・四国・九州の中で、酒田市は飛びぬけて風が強いのです。

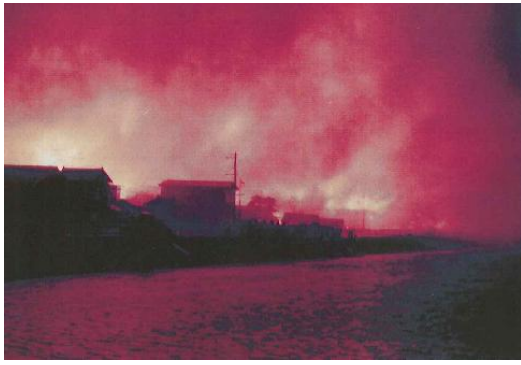
写真 5-2 新井田川に迫ろうとする  
火災(10月30日午前3時半ころ)  
(酒田市提供)

午前2時ころ、火は新井田川に到達します。一番町、新井田町は火の海となり、焼失家屋は700棟を超えました。このころから、新井田川対岸の東栄町などでは、飛火で屋根の一部やテレビのアンテナ、段ボールなどが焼けるなどの被害がありましたが、自衛隊や住民の消火活動により、火災に至る前に消し止められました。午前3時ころ、雨

足が強まったために、ようやく一番町、新井田町の火勢は衰え始めましたが、まだ各所で炎を噴き上げていました。また、消防団を中心とする消火隊は対岸東栄町の市内を流れる新井田川岸で、消防車が風上上空に向け一斉放水して延焼を食い止めました。対岸に燃え移れば、さらに強風による火災が広がることは目に見えており、対岸延焼はどうしても避けなければなりませんでした。

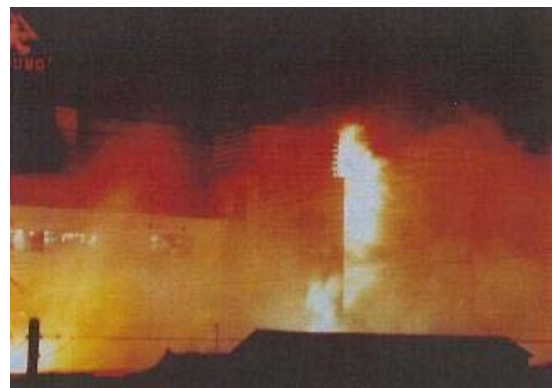
写真5-4 5階から東に盛んに火を吹く大沼デパート（出典：写真5-2に同じ）

酒田大火の延焼の様子からも分かる通り、耐火ビルや耐火建築物は延焼を食い止めたりその向きを変えたりします。しかし、ビルの周辺に木造家屋が密集していると強風時などにはビルに近付くことができず、消火が困難となり、長時間火にさらされ続けると、そのビルは耐火構造の限界を迎えます。一度ビル内に火が入ると、すぐに全階に燃え広がり、吹き抜けとなった階から外部に火炎や火の粉を飛ばし、風下の広域に延焼させます。（写真5-4）
