令和2年7月豪雨の概要

令和2年8月21日
令和元年台風第19号等を踏まえた避難情報及び広域避難等に関する
サブワーキンググループ
(第3回)

内閣府（防災担当）

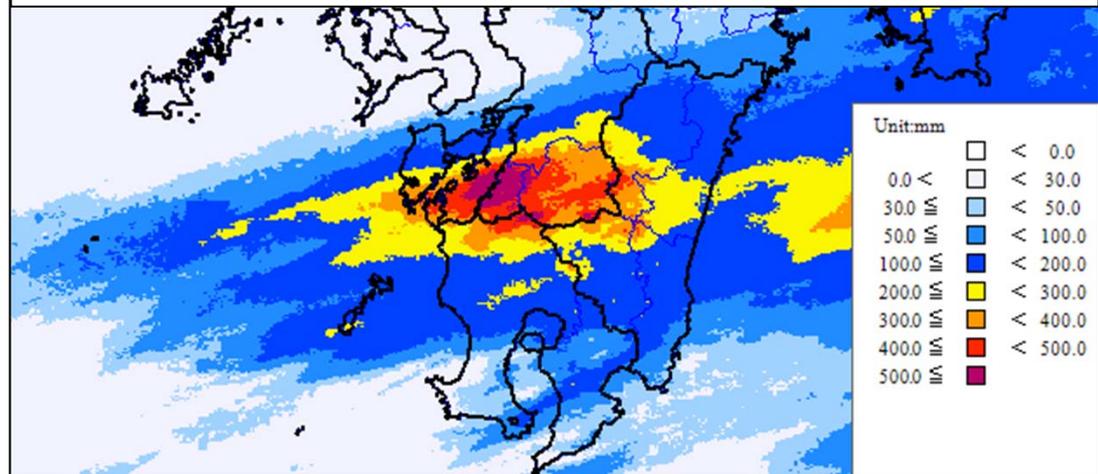
令和2年7月豪雨における予想雨量と解析雨量の比較

解析雨量（4日18時までの24時間積算降水量：各県の最大値）

大分県 約110ミリ（佐伯市）熊本県 **約700ミリ**（芦北町）
鹿児島県 **約600ミリ**（伊佐市）宮崎県 **約500ミリ**（小林市、西米良村）

- 令和2年7月豪雨では、梅雨前線が長期間同じような場所に停滞し、暖かく湿った空気が流れ込み続けたため、広い範囲で大雨となった。
- 特に7月4日は、予測が難しい線状降水帯が未明から朝にかけて熊本県南部を中心に停滞し、予想を大きく超える大雨となった。断続的に猛烈な雨がもたらされ、4日4時50分に熊本県、鹿児島県の2県に大雨特別警報が発表された。

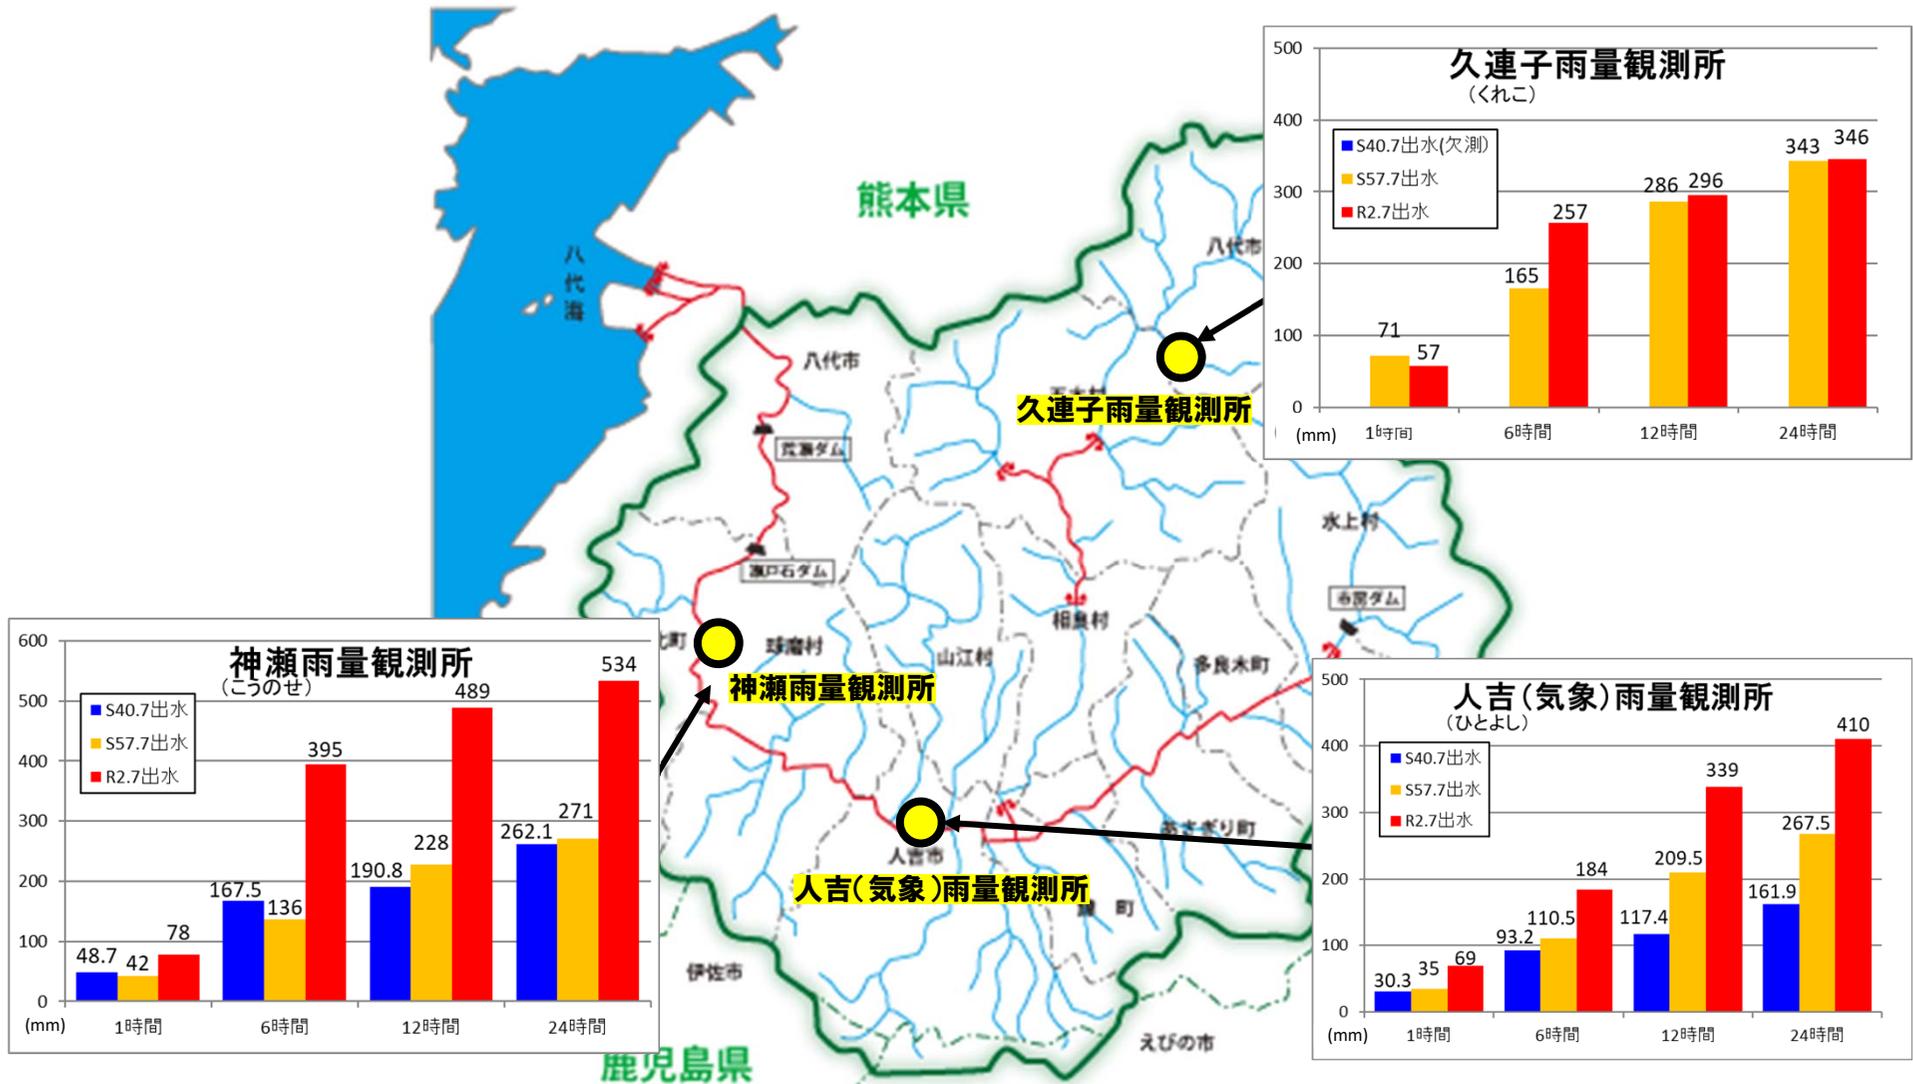
雨量の状況(球磨川流域)

○球磨川流域では、多くの雨量観測所において、戦後最大の洪水被害をもたらしたS40.7洪水やS57.7洪水を上回る雨量を観測し、複数の雨量観測所において、観測史上最多雨量を観測しています。

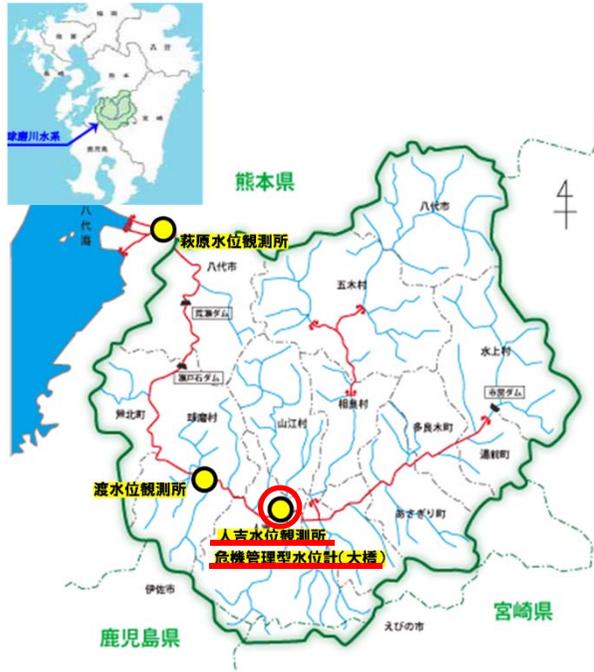
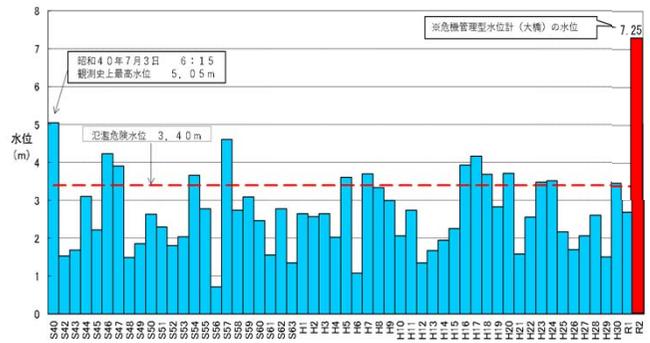
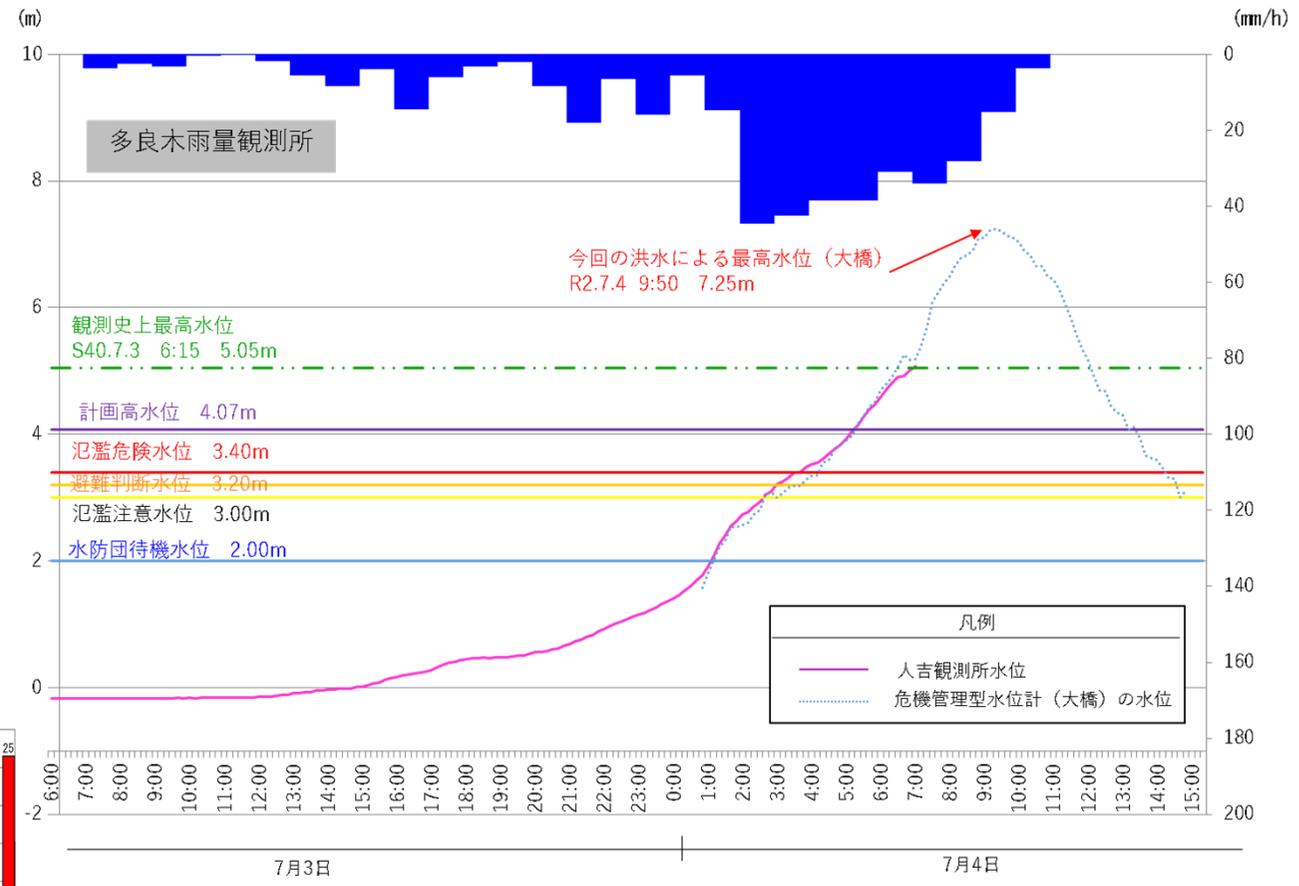
水位の状況(球磨川:人吉水位観測所)

球磨川(人吉水位観測所の年最高水位比較図)

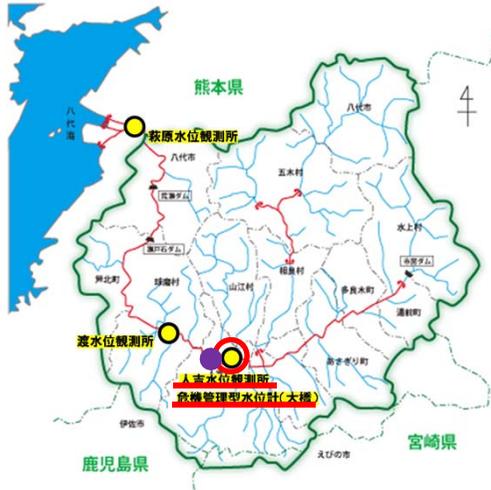
球磨川

人吉水位観測所 (L62k)

● : 決壊箇所L55.0k、R56.4k

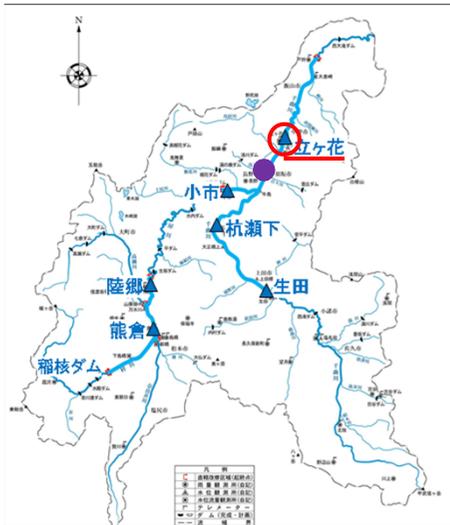
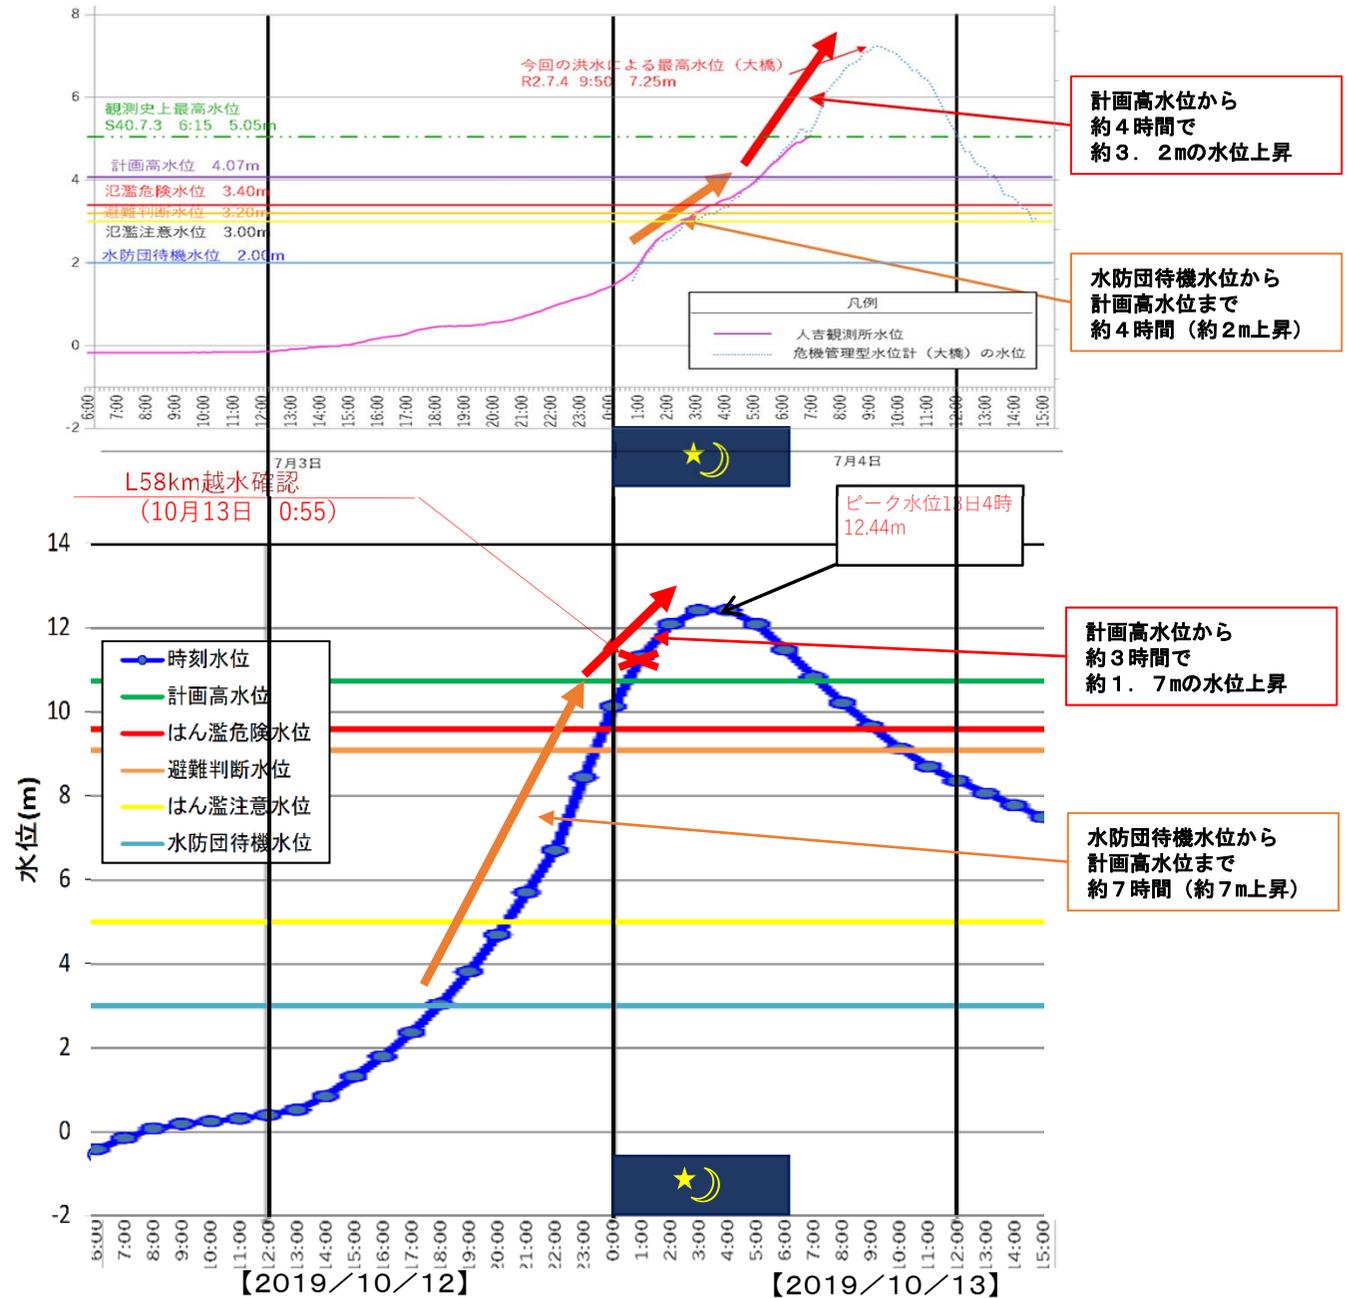
千曲川

立ヶ花水観測所 (R51k)

● : 主な決壊箇所L57.5k

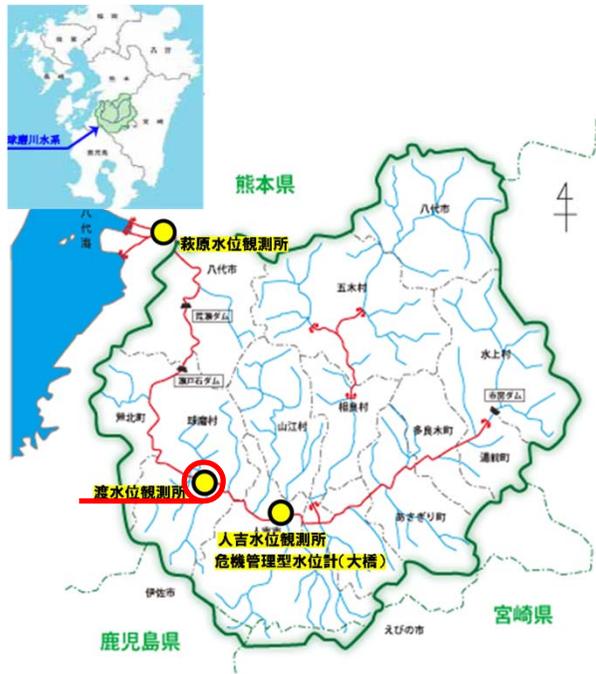
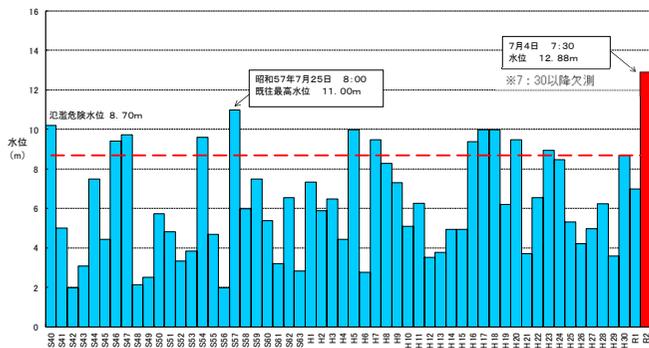
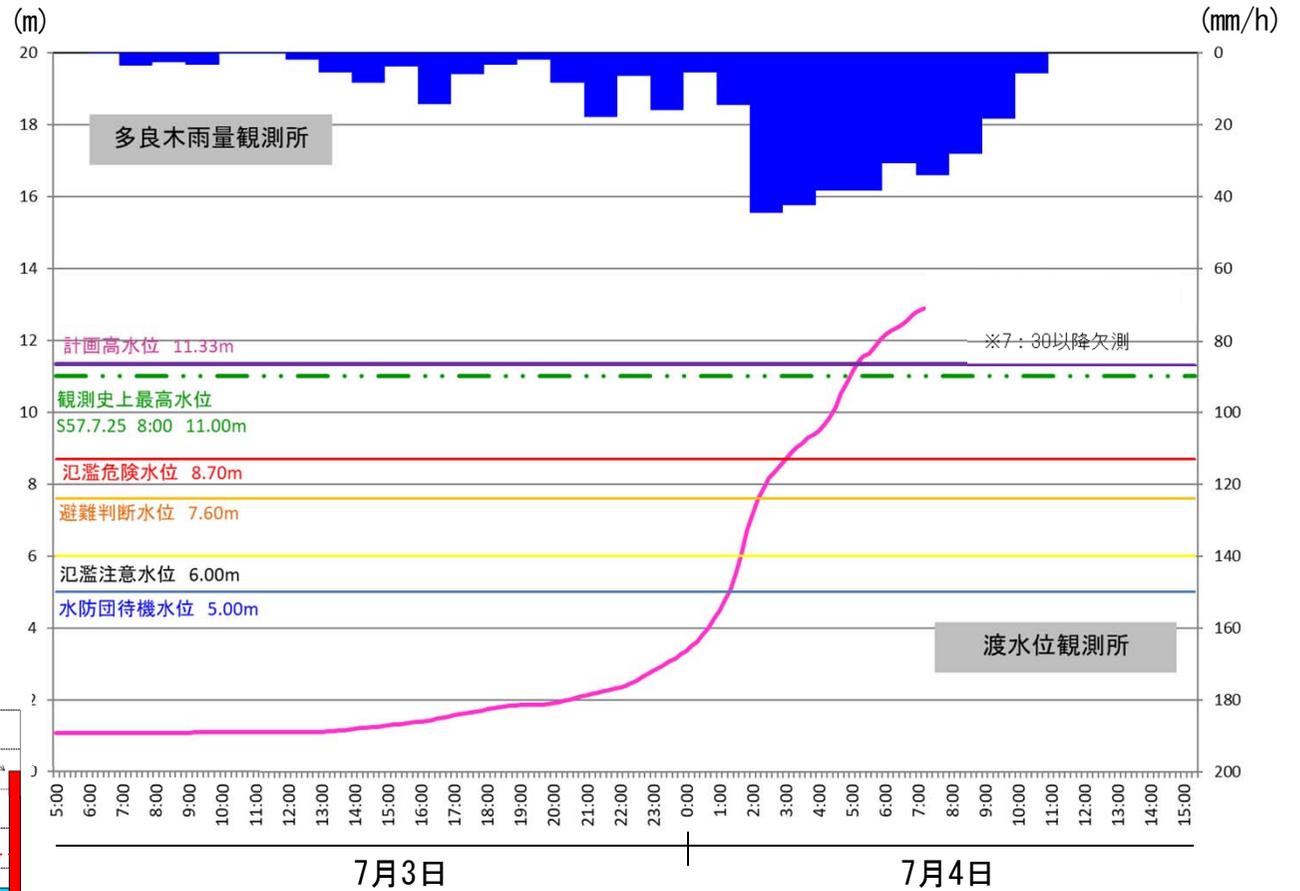
水位の状況(球磨川:渡水位観測所)

球磨川(渡水位観測所)の年最高水位比較図

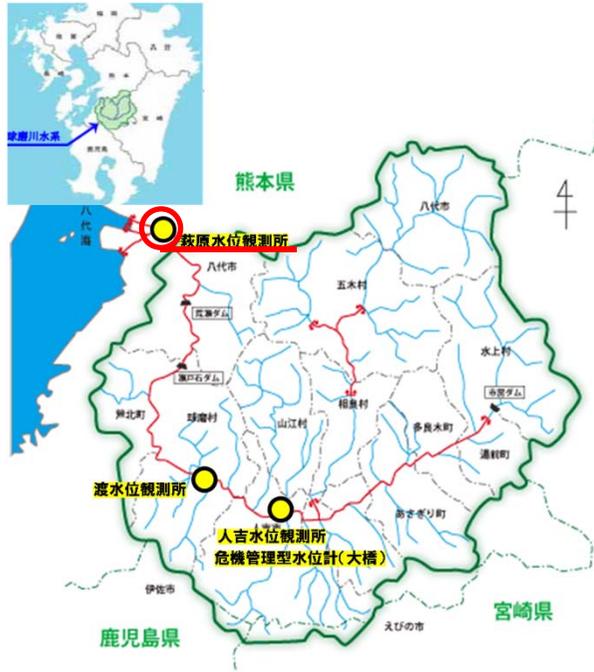
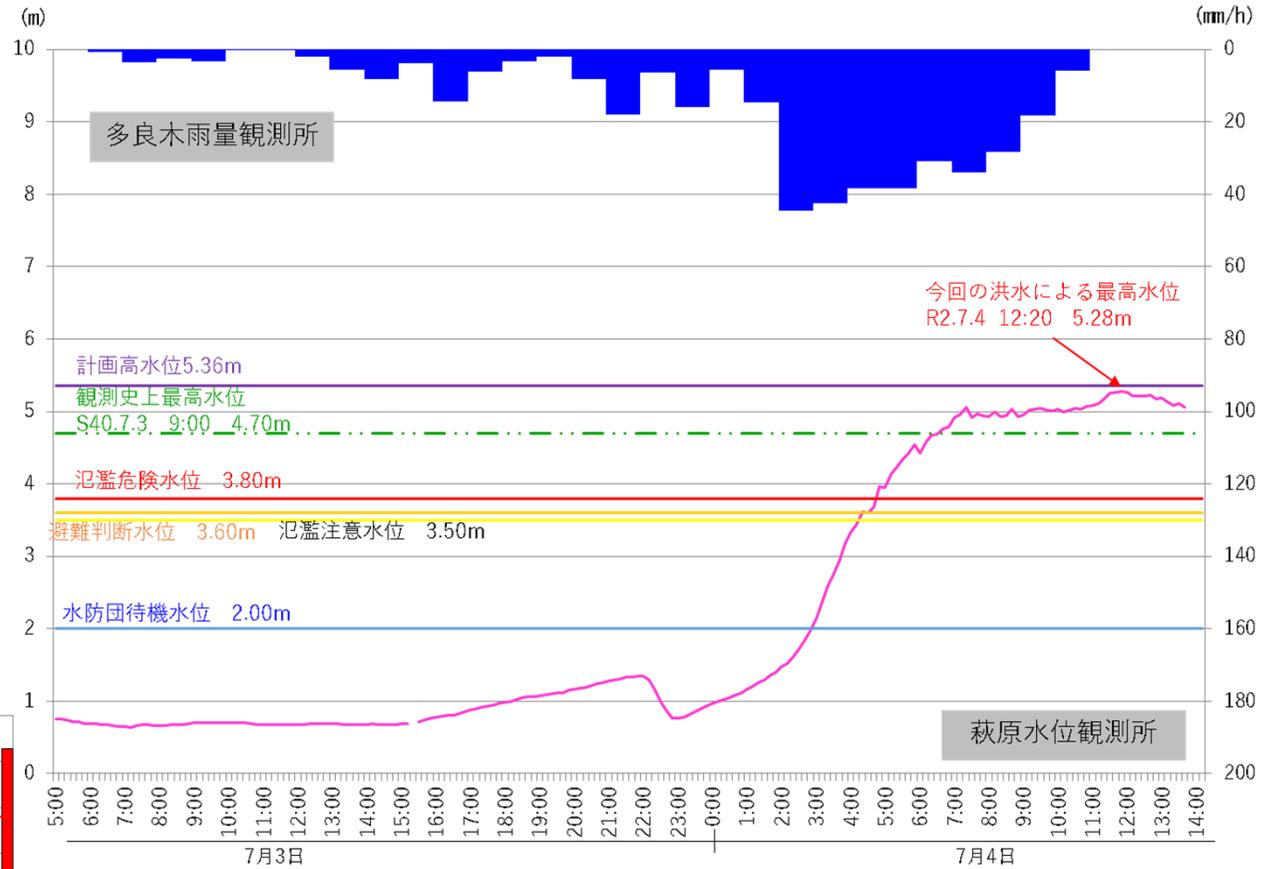
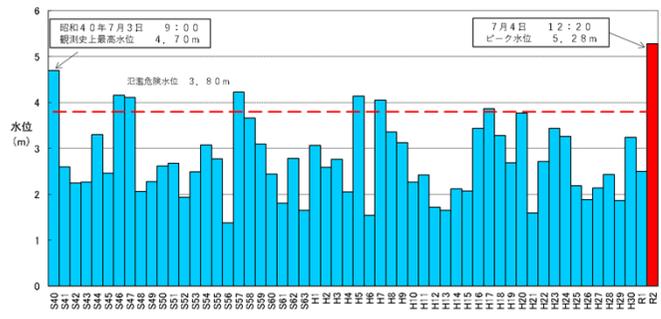
水位の状況(球磨川:萩原水位観測所)

球磨川(萩原水位観測所)の年最高水位比較図

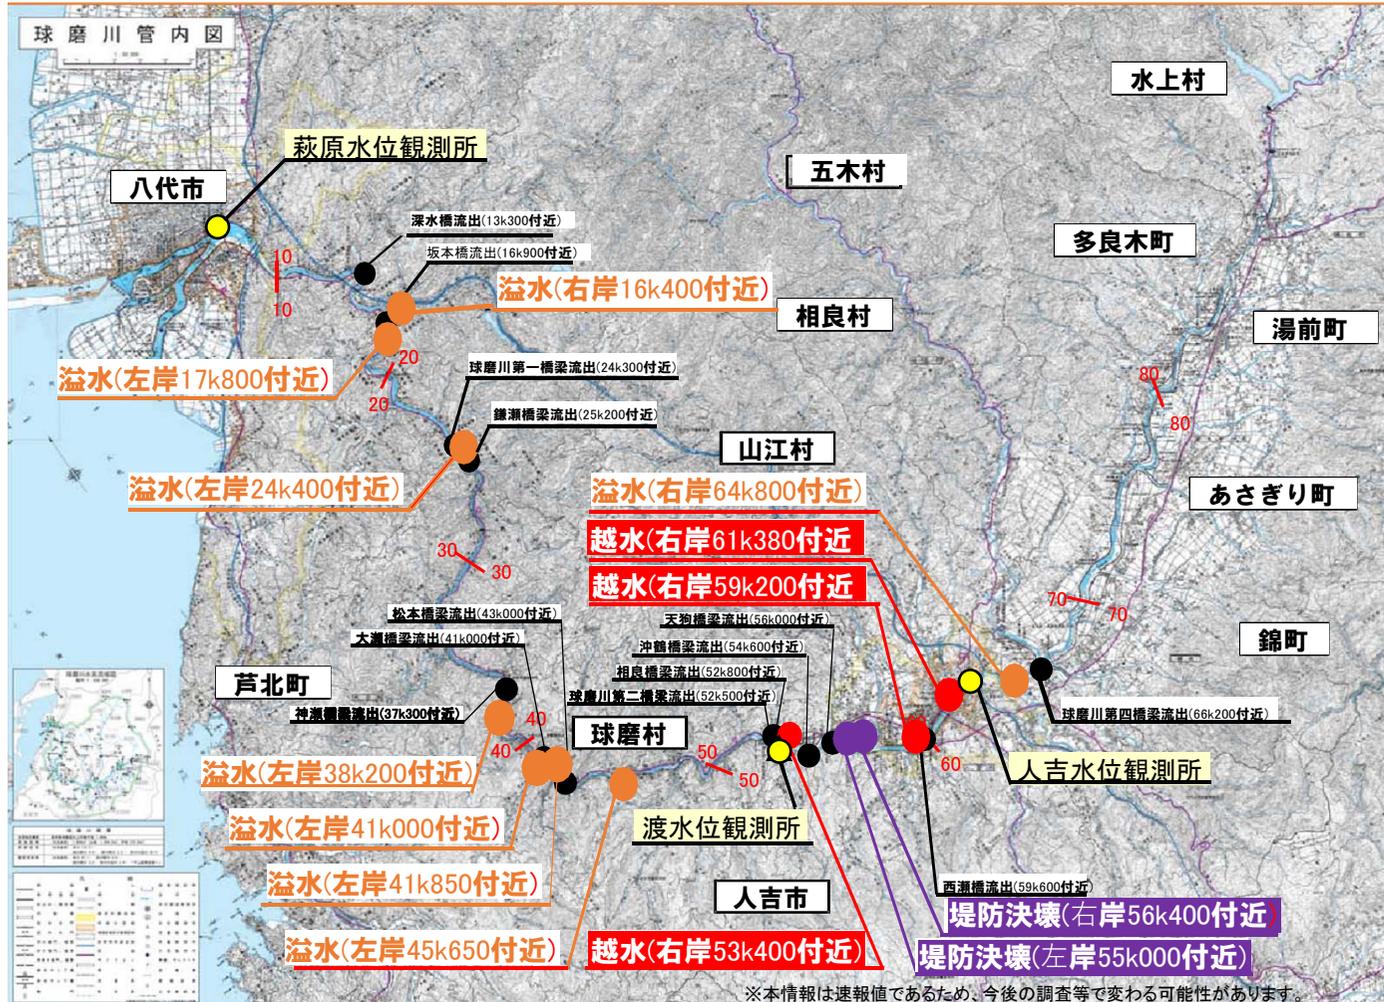
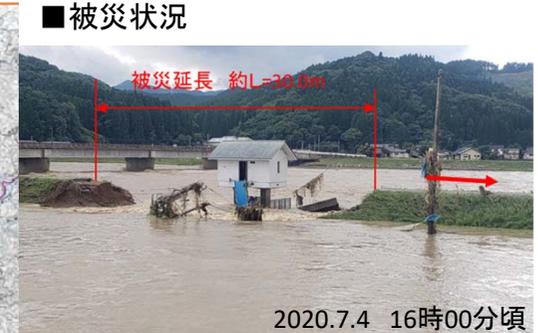
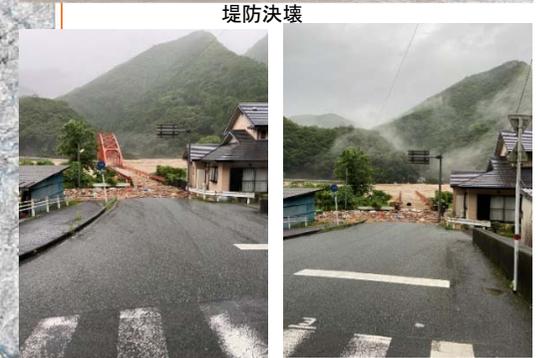
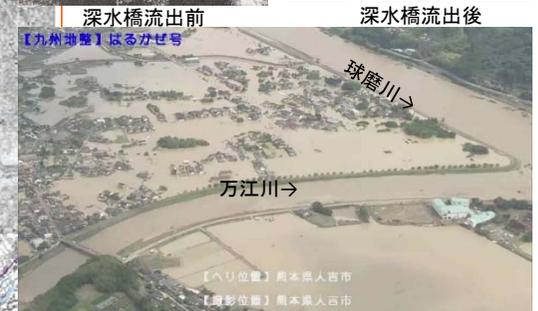
球磨川水系(熊本県)における浸水状況

○球磨川水系球磨川(国管理)において、2箇所にて堤防決壊、3箇所にて越水、8箇所にて溢水し、浸水被害が発生していることを確認。また、橋梁13橋が流出(へり調査等で確認できたもの)。詳細は現在調査中。

※球磨川本川に架かる道路橋10橋、鉄道橋3橋、
 その他支川に架かる道路橋4橋の計17橋の流出が確認されている。
