台風第19号等の概要

令和元年12月18日

令和元年台風第19号等による災害からの避難に関するワーキンググループ
(第1回)

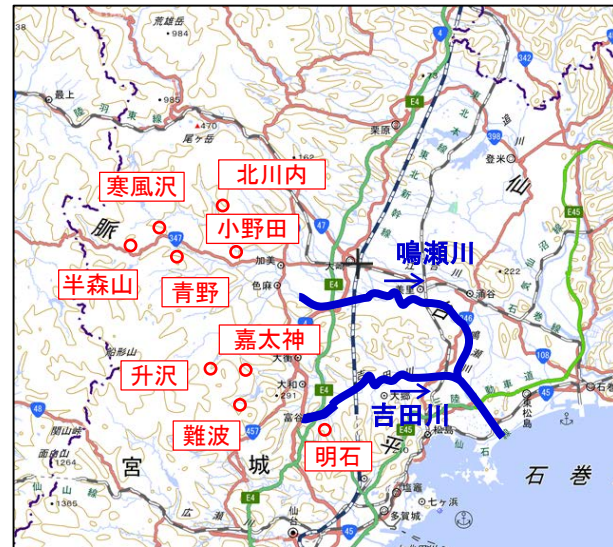
【雨量観測所位置図】

- 台風第19号の影響により東北地方の太平洋側で非常に激しい降雨となり、なるせ 鳴瀬川水系流域5観測所において、既往1位を観測。
- 吉田川筋の観測所では6観測所において計画高水位を超過。

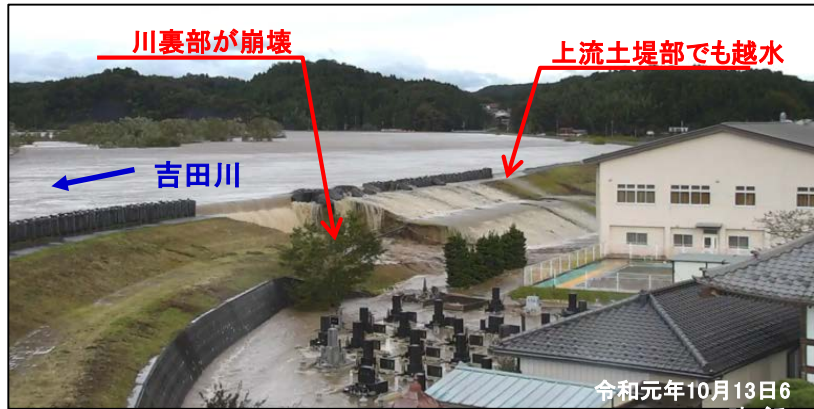
- 台風第19号の出水により、吉田川17箇所、善川8箇所、竹林川8箇所、合計33箇所の決壊・越水・溢水が発生。
- 大郷町粕川地区で堤防が決壊。

【決壊・越水・溢水箇所】

合計 33箇所

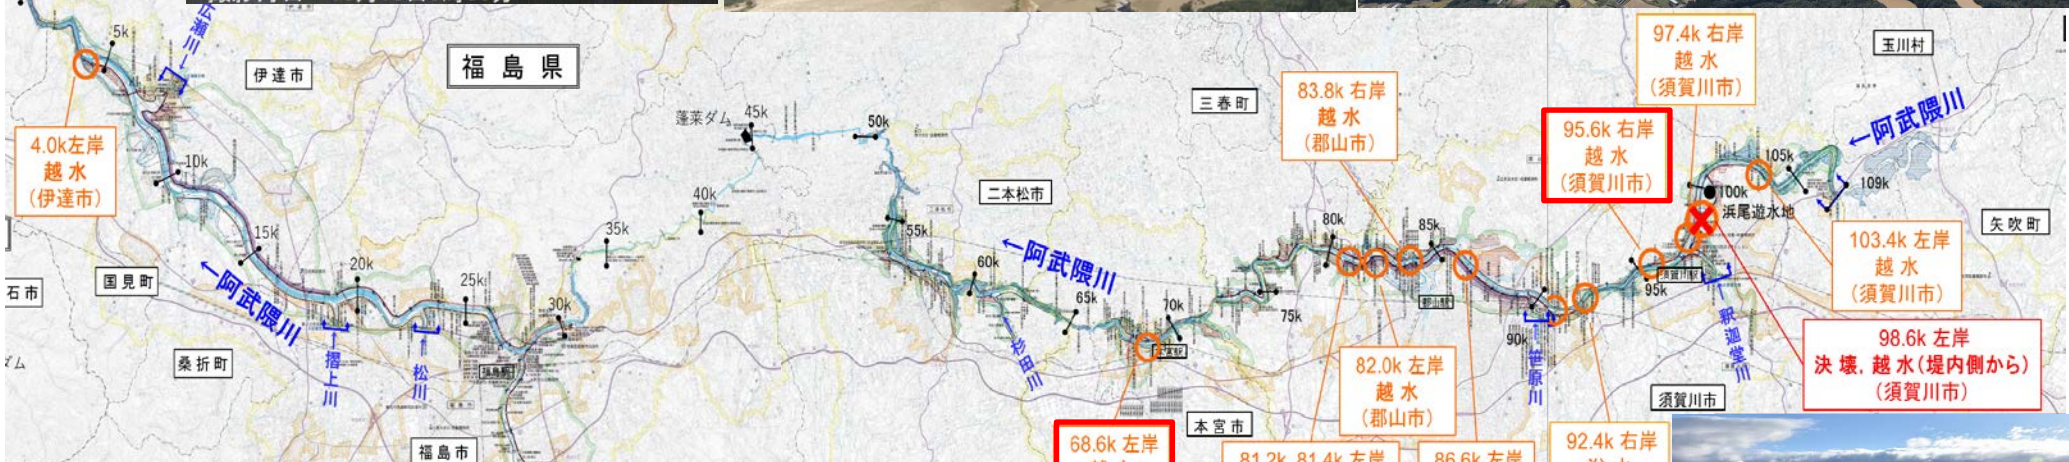
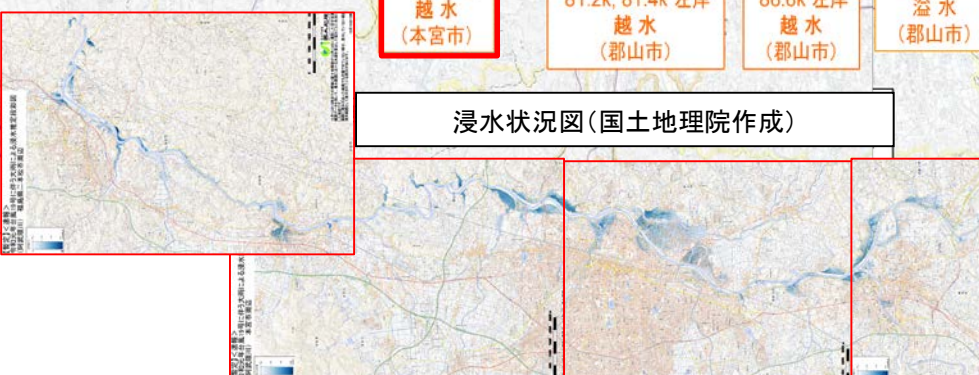
○台風第19号の影響により阿武隈川上流では越水が11箇所、決壊が1箇所発生。

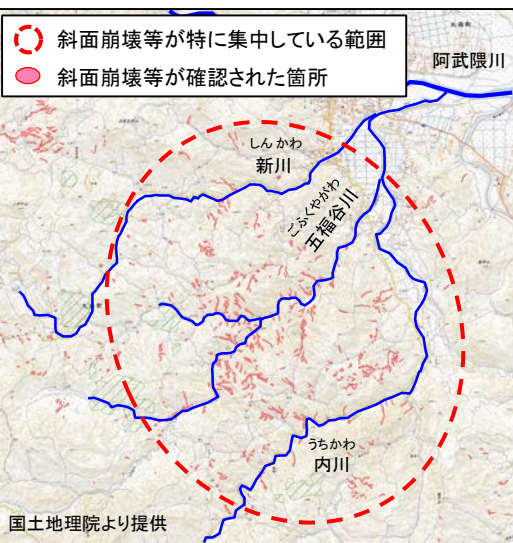
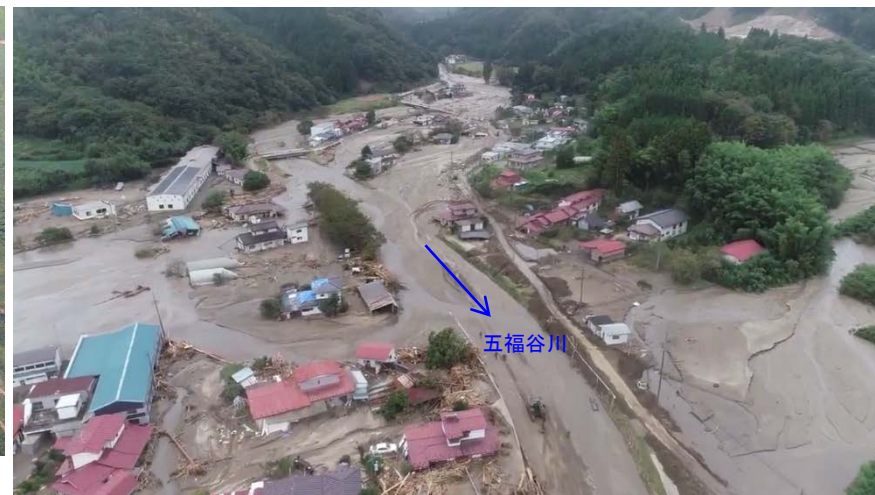
内川流域における土砂・洪水氾濫発生状況

- 台風19号に伴い宮城県丸森町を襲った豪雨により、阿武隈川水系内川流域において土砂・洪水氾濫が発生
- 内川流域内では、大小含め多数の崩壊が発生しており、五福谷川等の支川の比較的勾配の緩い区間において土砂が河道を完全に埋塞し、大量の土砂が氾濫
- 土砂・洪水氾濫発生個所では河道が土砂で埋塞するとともに、上流部には不安定土砂の堆積が認められることから、今後、中小出水による土砂流出により、再度氾濫被害を発生させる恐れ

広範囲にわたり堆積する大量の土砂

堆積土砂により一階部分が埋没

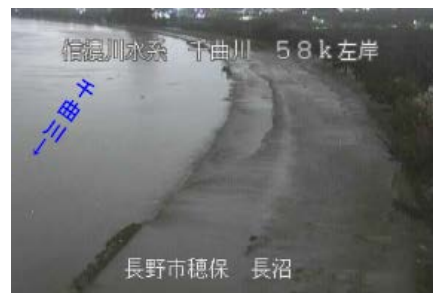
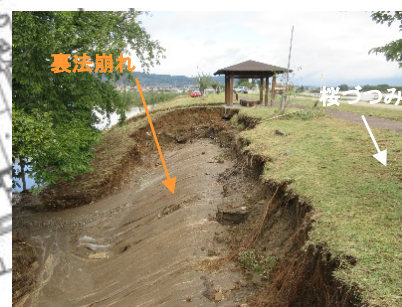
- 千曲川左岸57.5k付近の堤防は約70mにわたり決壊した。堤防決壊地点を含む約1.5kmで越水し、裏法崩れ等が発生している。
- 堤防決壊箇所に設置されたCCTVカメラにより10月13日0:55頃越水確認、同日2:15以降、CCTVカメラが倒壊監視不能。

⑥護岸欠損 11月2日 9:20撮影

⑤裏法崩れ 10月13日 9:50撮影

①決壊地点下流側の裏法崩れ
10月13日 14:00撮影

②決壊地点下流側の裏法崩れ
10月20日 16:00撮影

③決壊地点上流の裏法崩れ
10月13日 14:50撮影

④決壊地点上流の裏法崩れ
10月31日 15:40撮影

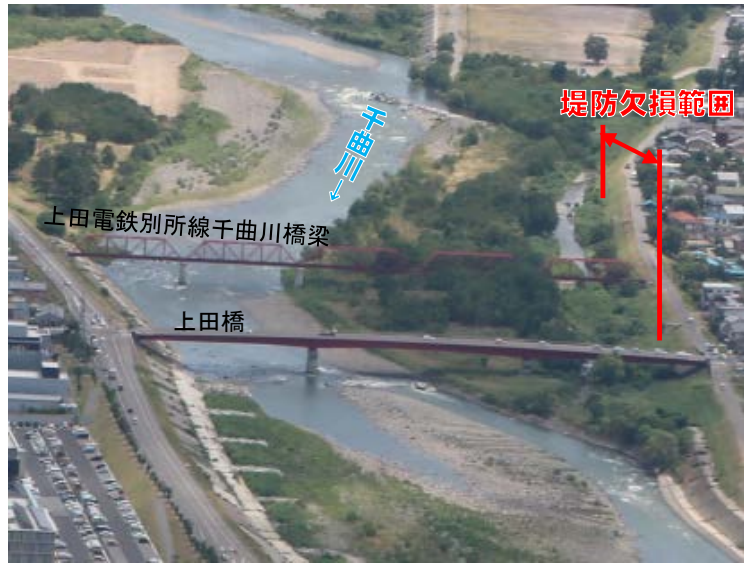
図-1 台風第19号出水前の状況

○千曲川左岸104k付近の堤防が延長約300mにわたり欠損した。(図-2、図-3)
また、千曲川橋梁(上田電鉄)左岸側橋台が被災をうけ落橋した。(図-2)

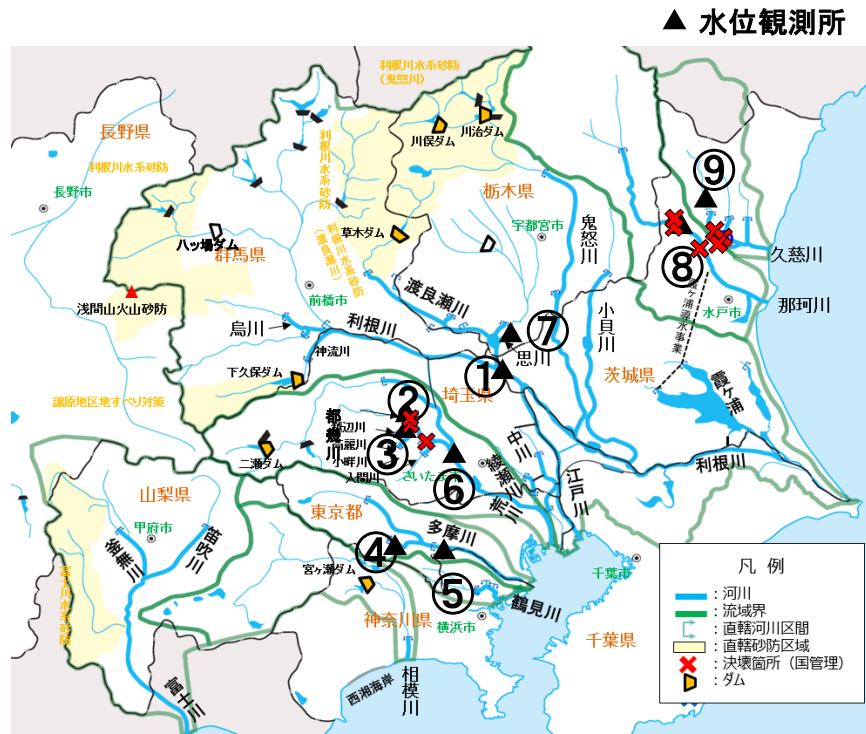
○関東地方整備局管内では、台風第19号の降雨により、多くの水位観測地点で既往最高水位となりました。

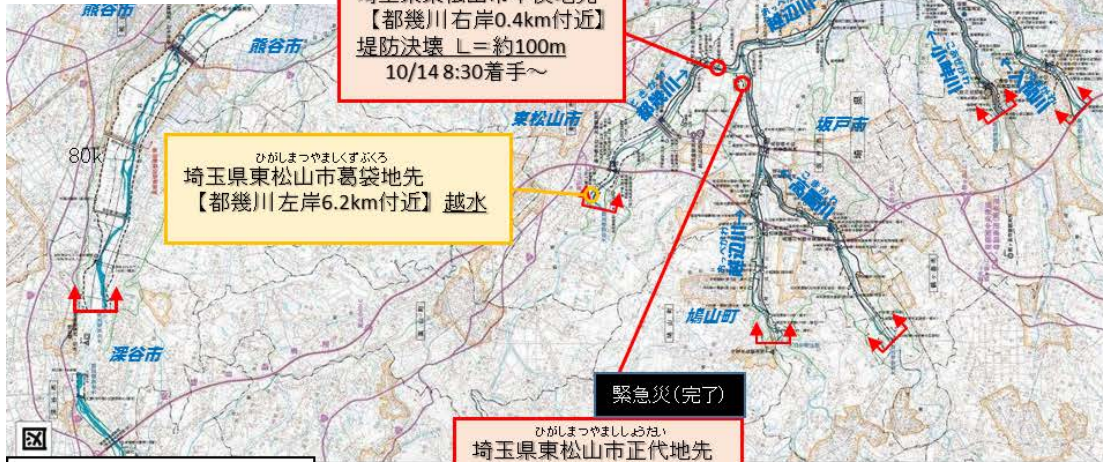
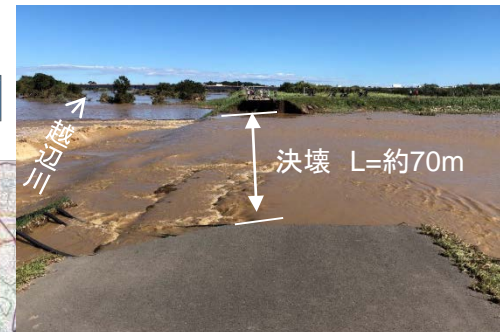
○荒川水系越辺川・都幾川では堤防が3箇所決壊する被害がありました。

埼玉県東松山市早俣地先
【都幾川右岸0.4km付近】
堤防決壊 L=約100m
10/14 8:30着手

埼玉県東松山市葛袋地先
【都幾川左岸6.2km付近】越水

埼玉県東松山市正代地先
【越辺川左岸7.6km付近】
堤防決壊 L=約20m
10/13 22:30着手
10/19 21:20完了

緊急災(完了)
 埼玉県川越市平塚新田地先
【越辺川右岸0.0km付近】
堤防決壊 L=約70m
堤防欠損 L=約45m
10/14 8:30着手
10/24 20:10完了

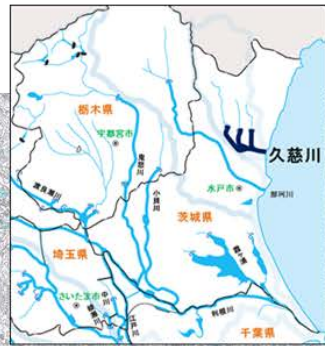
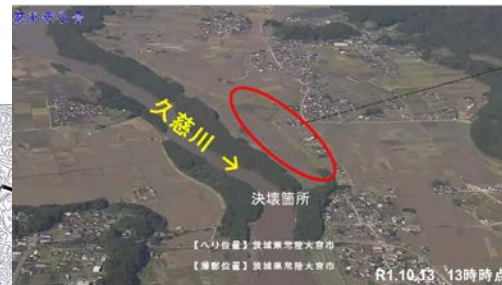
○久慈川水系久慈川では堤防が3箇所決壊する被害がありました。

久慈川水系
久慈川左岸25.5km付近

久慈川水系
久慈川左岸27.0km

久慈川水系
久慈川右岸25.5km付近

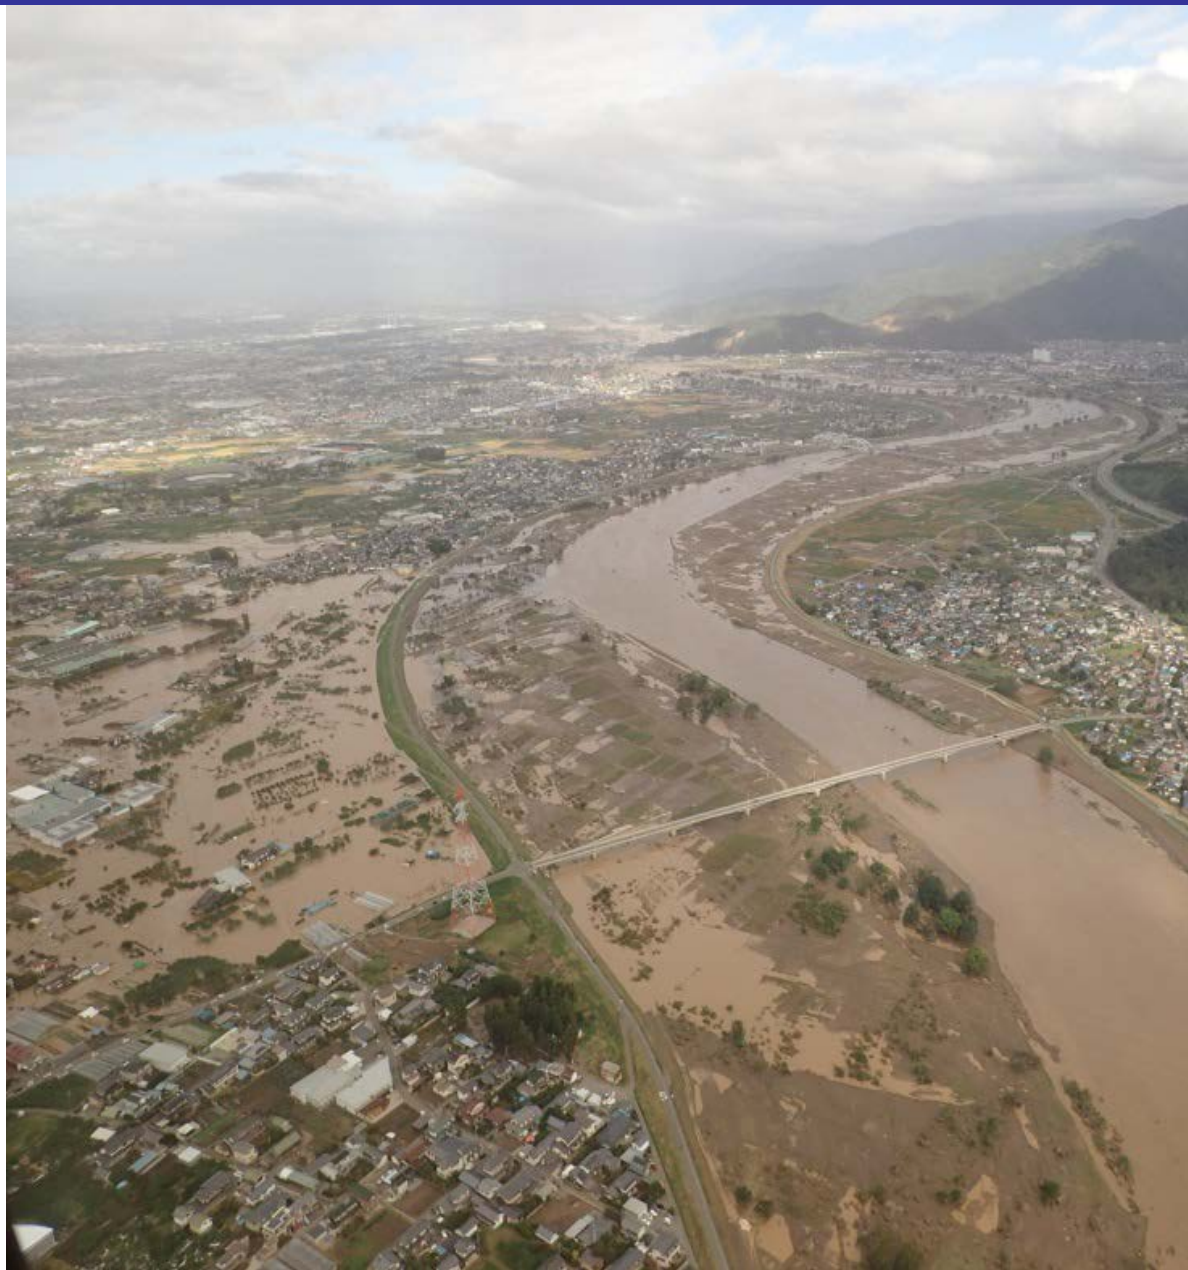
▲ 千曲川の氾濫による浸水被害 (長野県長野市)

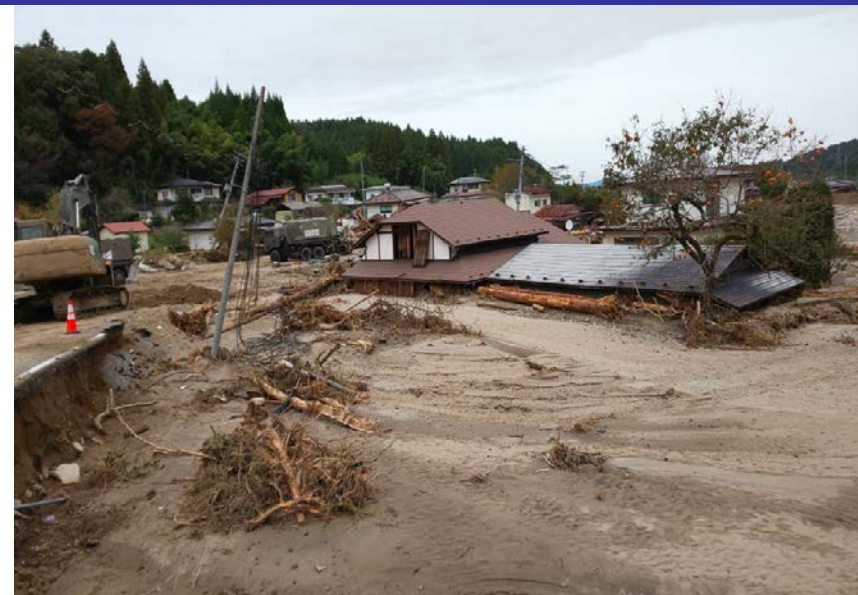
▲ 家を埋めた流出土砂 (宮城県丸森町)

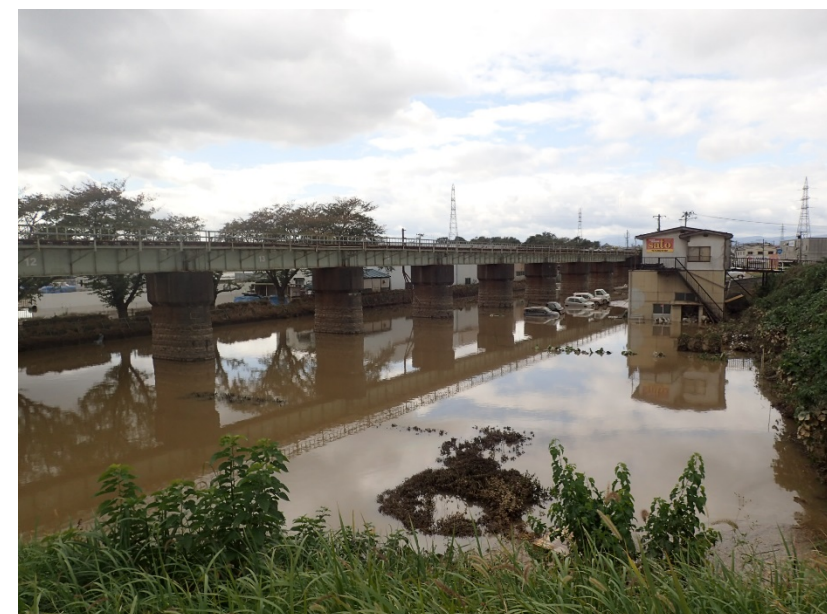
▲ 家屋や車両の浸水被害 (福島県郡山市)
