# 台風第19号等の概要

令和元年台風第19号等による災害からの避難に関するワーキンググループ  
(第1回) 資料より

# 台風第19号による堤防の決壊等の状況

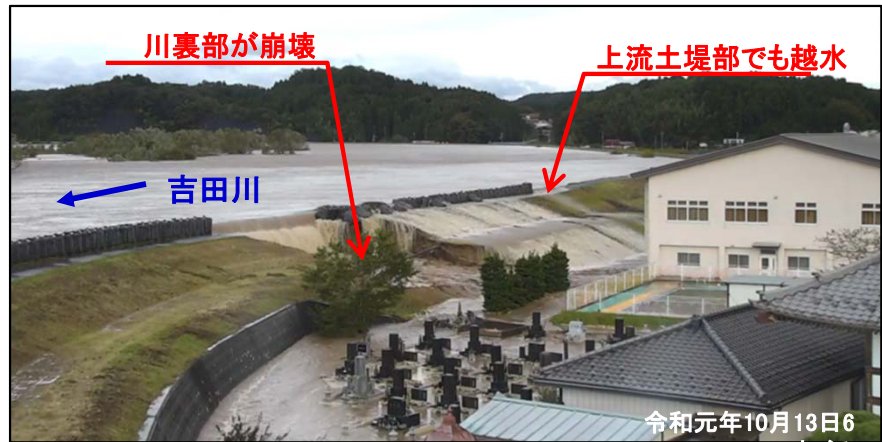
黒川郡大郷町粕川字伝三郎

- 台風第19号の出水により、吉田川17箇所、善川8箇所、竹林川8箇所、合計33箇所の決壊・越水・溢水が発生。
- 大郷町粕川地区で堤防が決壊。

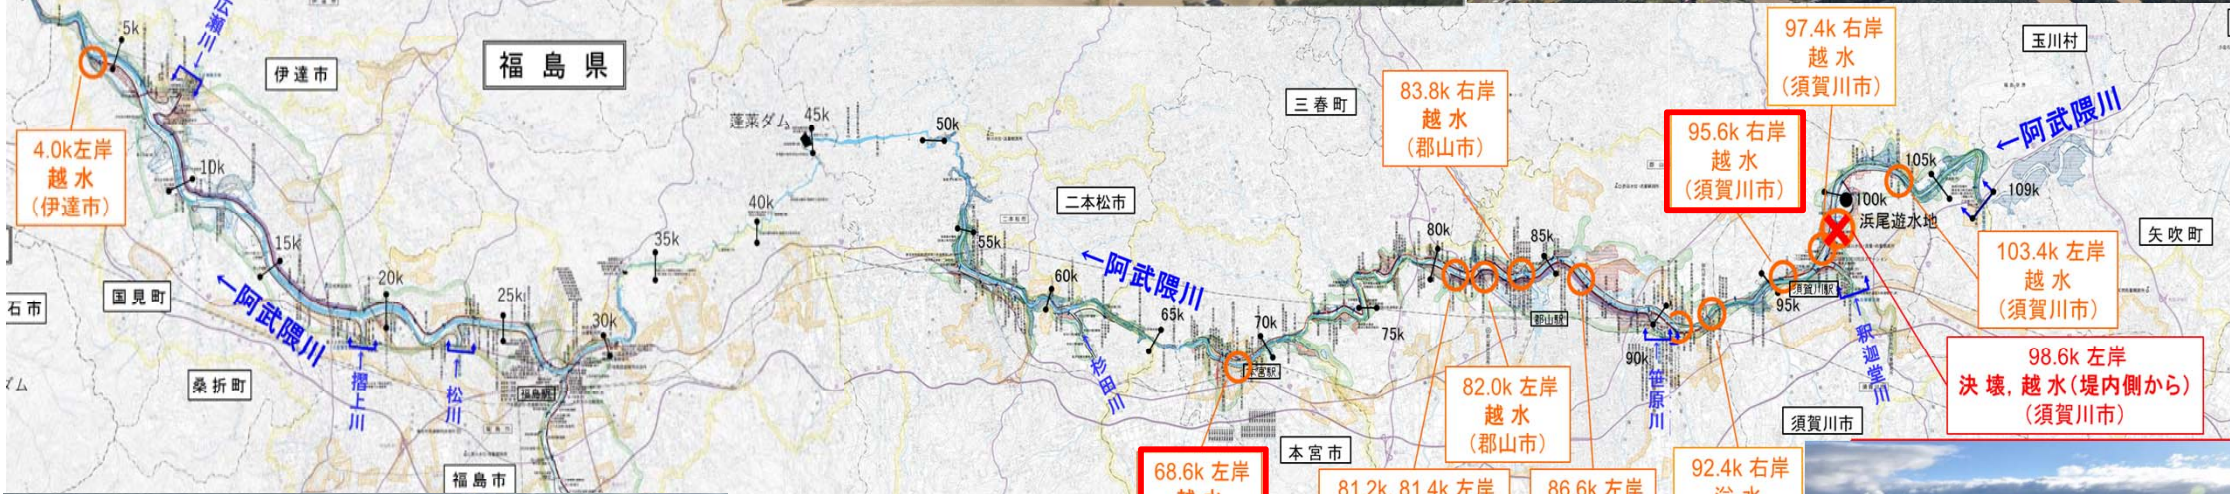
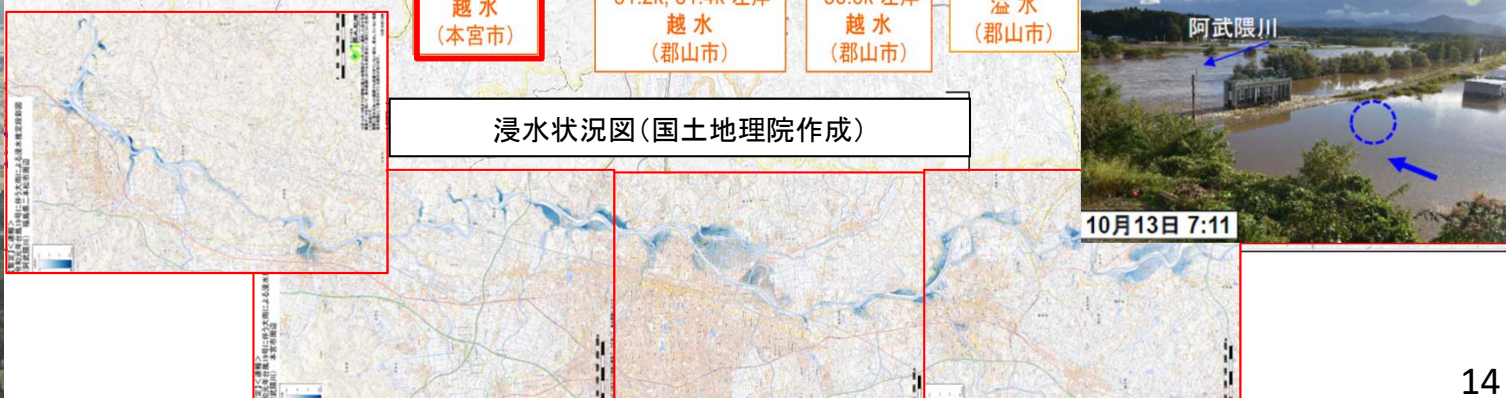
○台風第19号の影響により阿武隈川上流では越水が11箇所、決壊が1箇所発生。

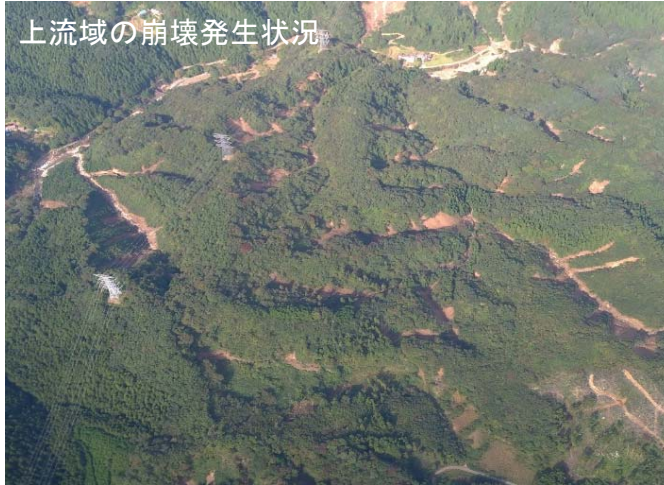
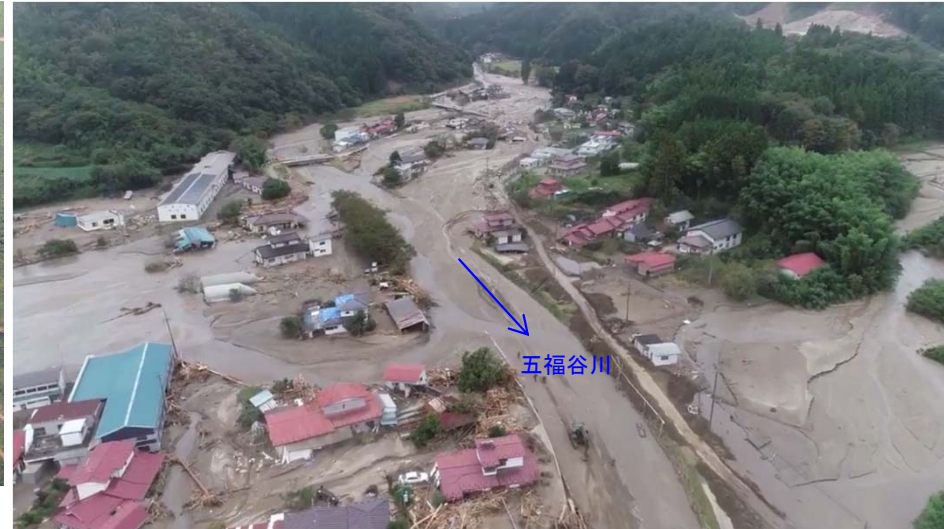
## 内川流域における土砂・洪水氾濫発生状況

- 台風19号に伴い宮城県丸森町を襲った豪雨により、阿武隈川水系内川流域において土砂・洪水氾濫が発生
- 内川流域内では、大小含め多数の崩壊が発生しており、五福谷川等の支川の比較的勾配の緩い区間において土砂が河道を完全に埋塞し、大量の土砂が氾濫
- 土砂・洪水氾濫発生個所では河道が土砂で埋塞するとともに、上流部には不安定土砂の堆積が認められることから、今後、中小出水による土砂流出により、再度氾濫被害を発生させる恐れ

## 広範囲にわたり堆積する大量の土砂

## 堆積土砂により一階部分が埋没

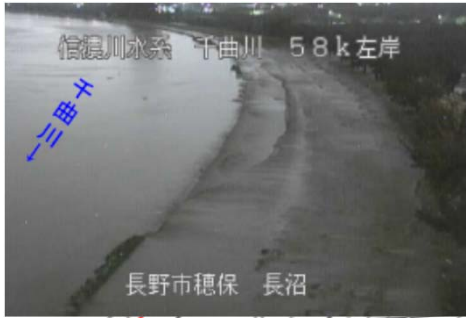
○千曲川左岸57.5k付近の堤防は約70mにわたり決壊した。堤防決壊地点を含む約1.5kmで越水し、裏法崩れ等が発生している。  
○堤防決壊箇所に設置されたCCTVカメラにより10月13日0:55頃越水確認、同日2:15以降、CCTVカメラが倒壊監視不能。

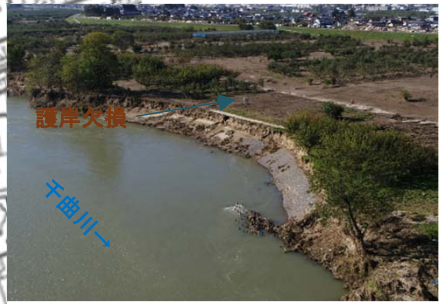
⑥護岸欠損 11月2日 9:20撮影

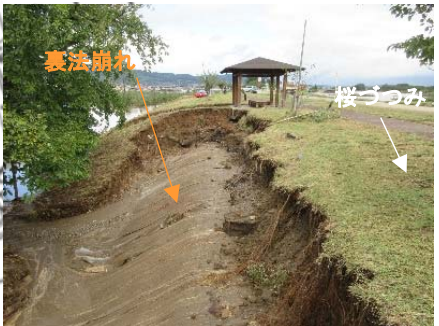
⑤裏法崩れ 10月13日 9:50撮影

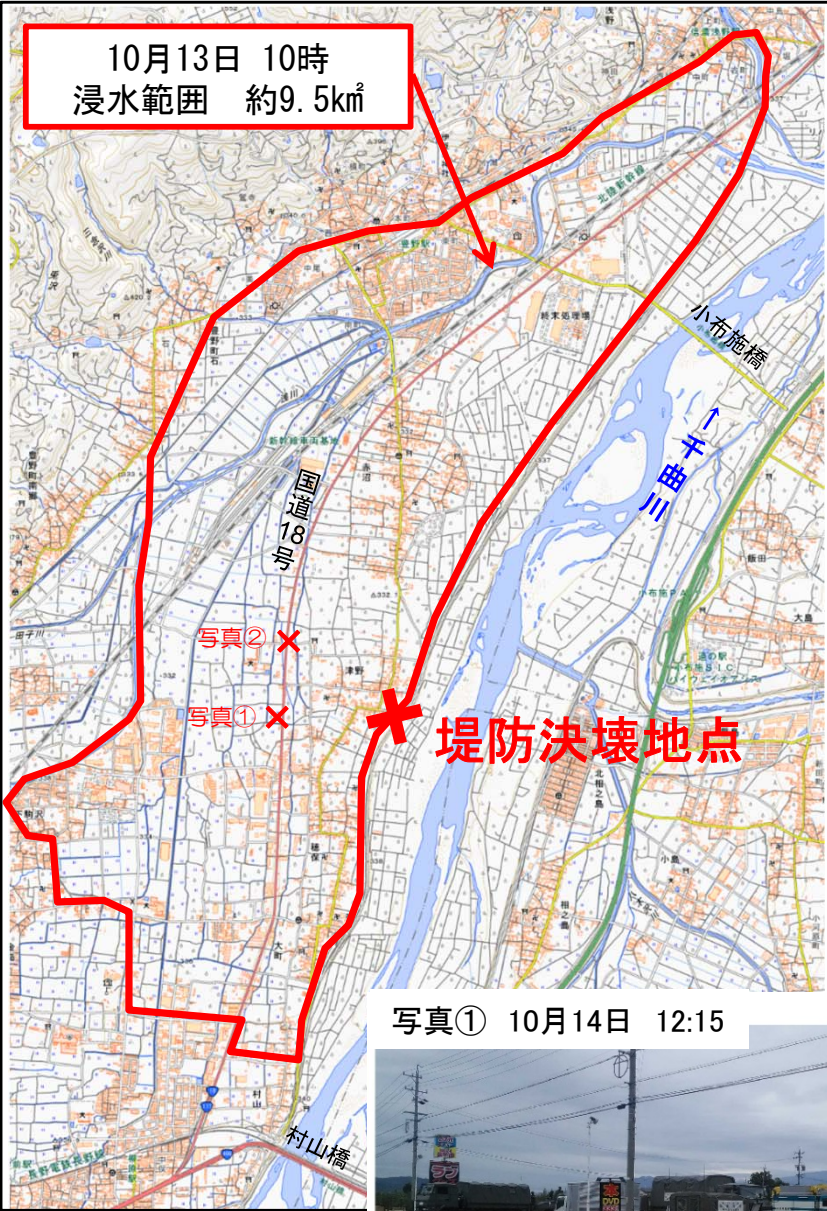
写真① 10月14日 12:15

写真② 10月14日 11:37

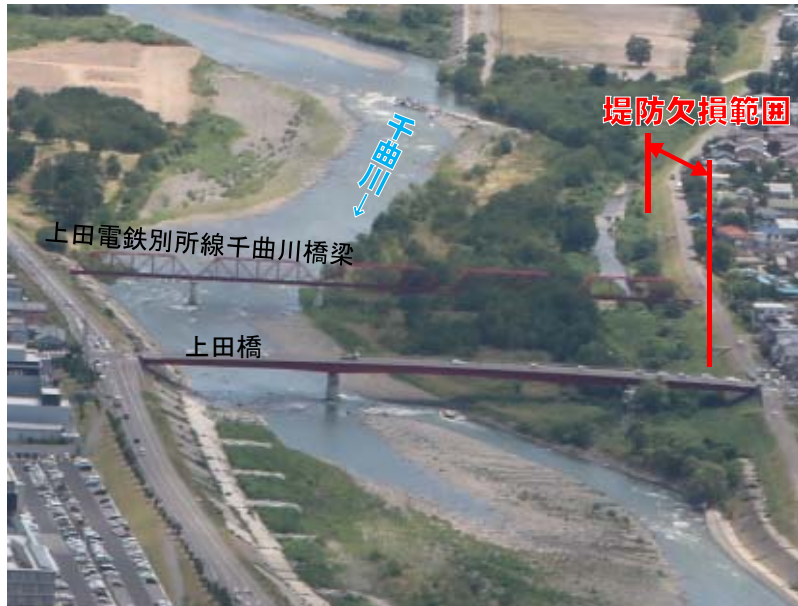
図-1 台風第19号出水前の状況

○千曲川左岸104k付近の堤防が延長約300mにわたり欠損した。(図-2、図-3)  
また、千曲川橋梁(上田電鉄)左岸側橋台が被災をうけ落橋した。(図-2)

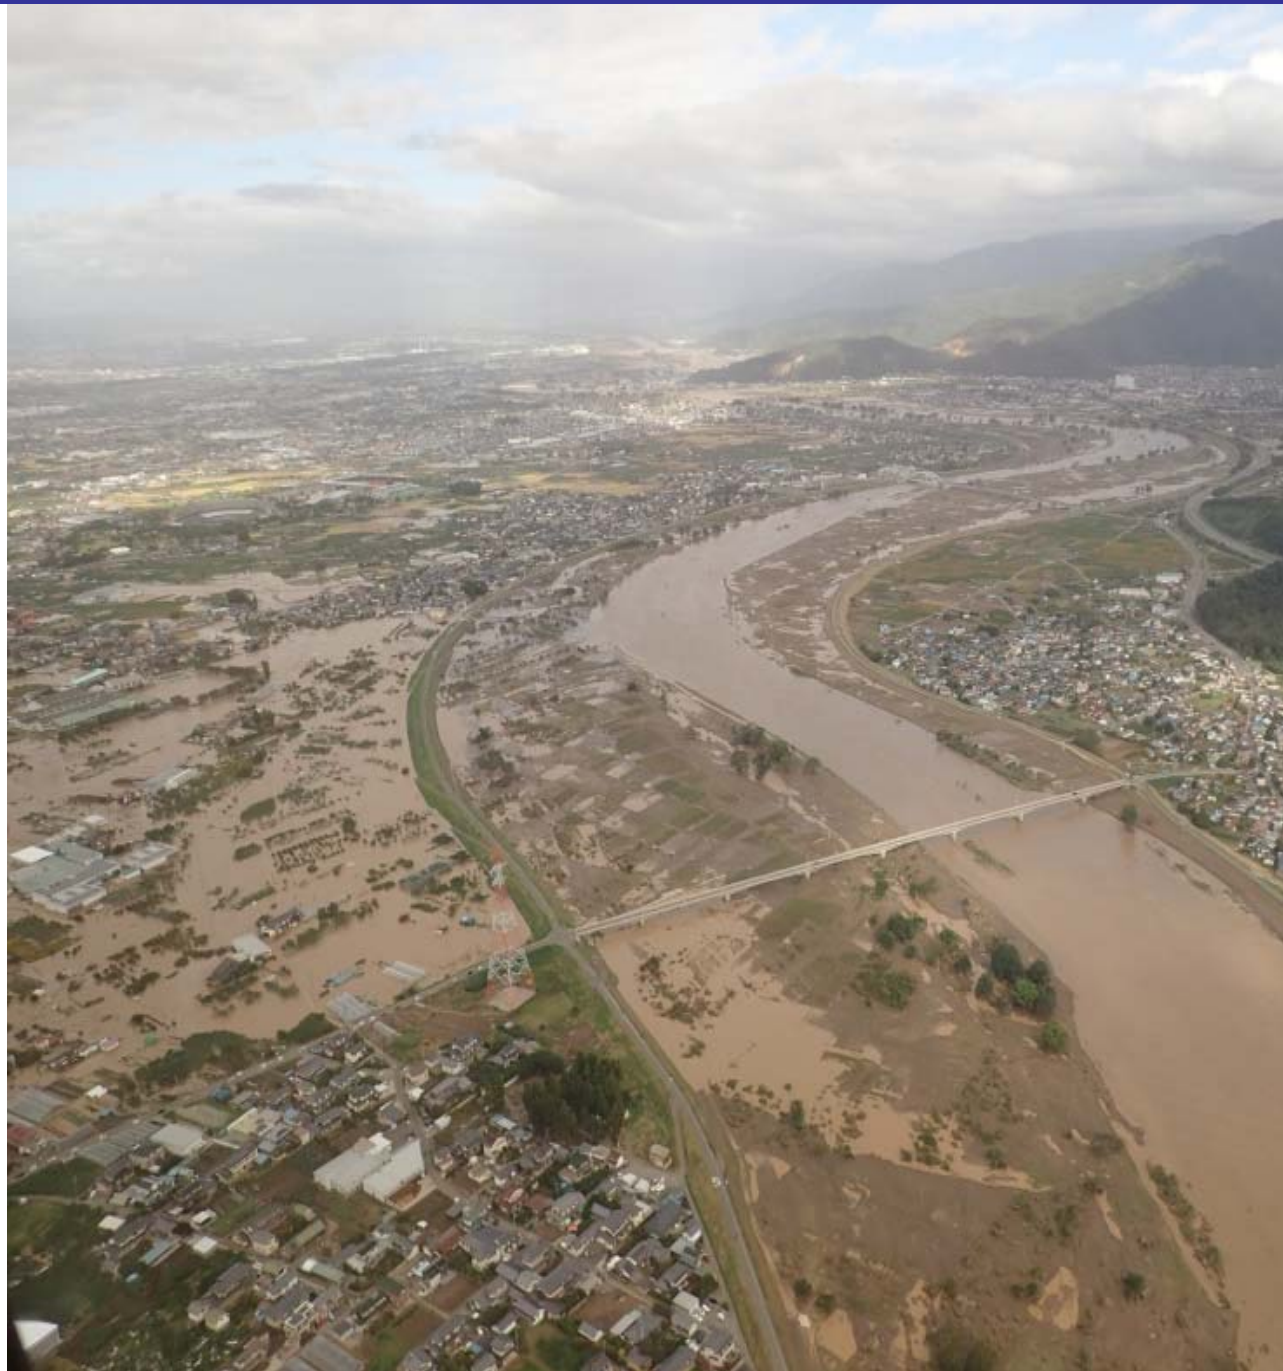
▲ 千曲川の氾濫による浸水被害 (長野県長野市)

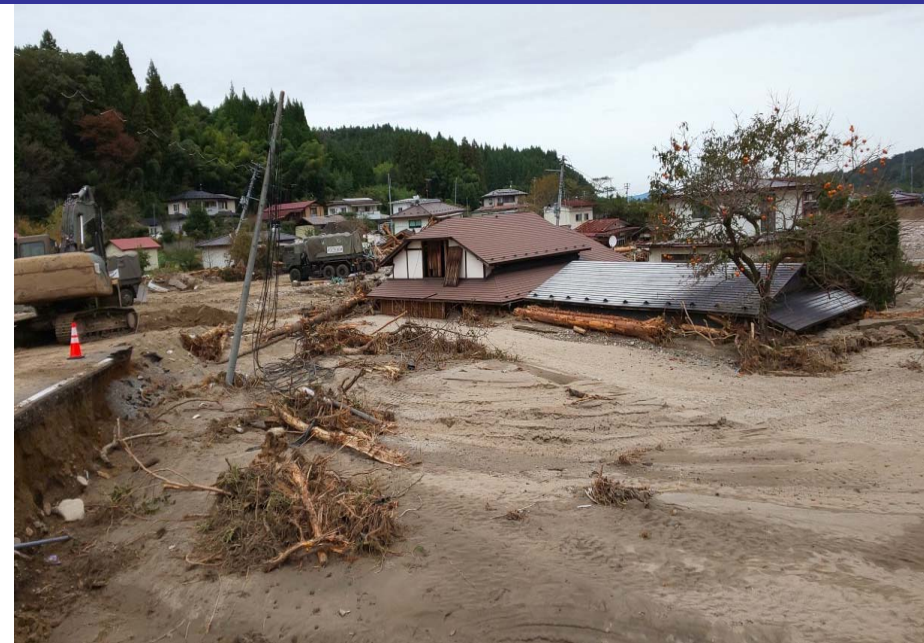
▲ 家を埋めた流出土砂 (宮城県丸森町)

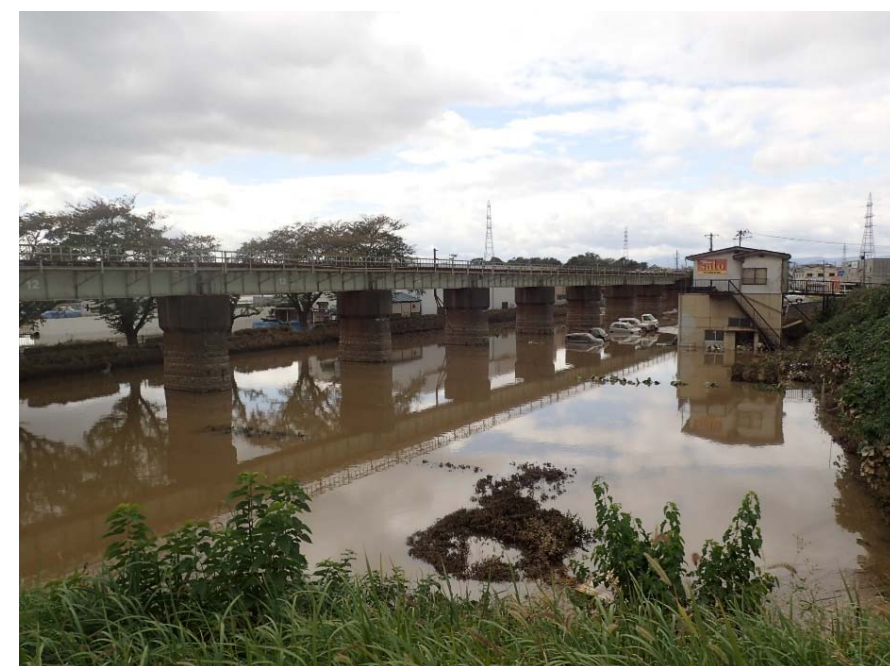
▲ 家屋や車両の浸水被害 (福島県郡山市)
