# 台風第19号等の概要

令和元年12月18日

令和元年台風第19号等による災害からの避難に関するワーキンググループ  
(第1回) 資料より

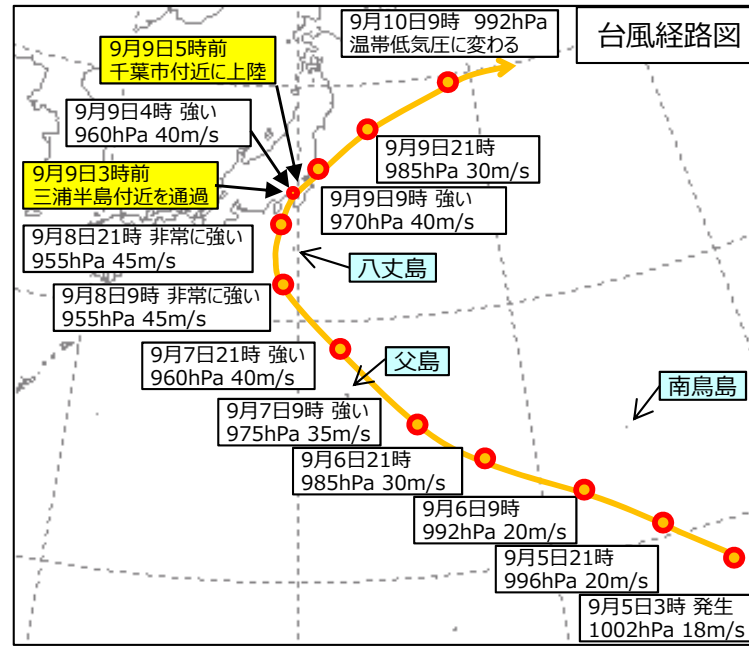
期間最大風速

台風第15号の接近・上陸に伴い、東京都神津島村神津島で最大風速43.4メートルを観測するなど伊豆諸島と関東地方南部の6地点で最大風速30メートル以上の猛烈な風を観測し、関東地方を中心に19地点で最大風速の観測史上1位の記録を更新した。また、9月7日から9日までの総雨量は伊豆市大城山で450.5ミリに達し、大島町大島や伊豆市湯ヶ島で300ミリを超える大雨となった。

この暴風の影響で、千葉県では電柱の倒壊が相次ぎ、広い範囲で停電が発生したほか、大雨の影響で浸水害や土砂災害が発生した。

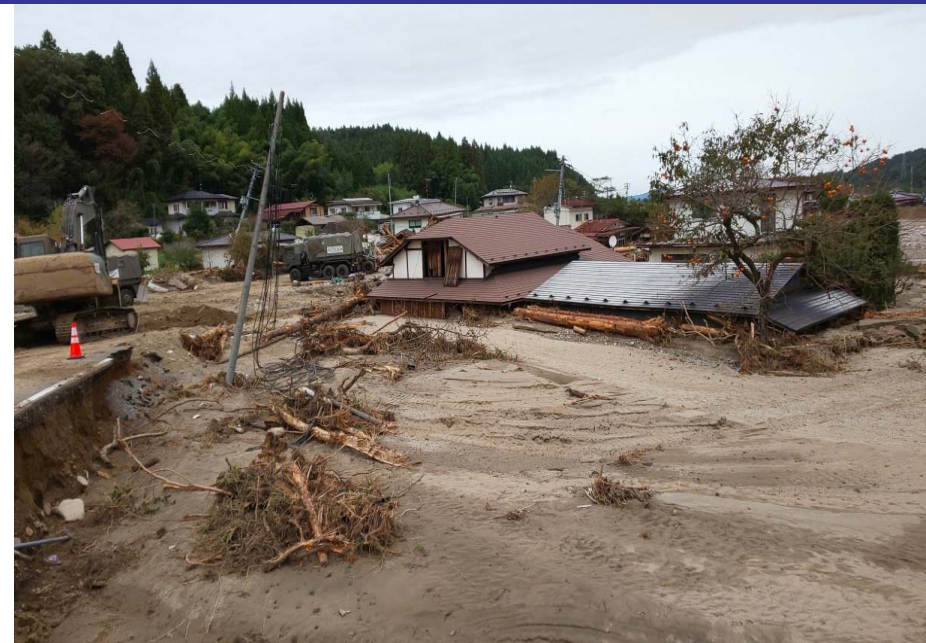
▲ 家を埋めた流出土砂（宮城県丸森町）
