浸水想定についての基本的な考え方(案)

補足説明資料

カスリーン台風規模の洪水が発生すると氾濫する可能性がある(利根川)

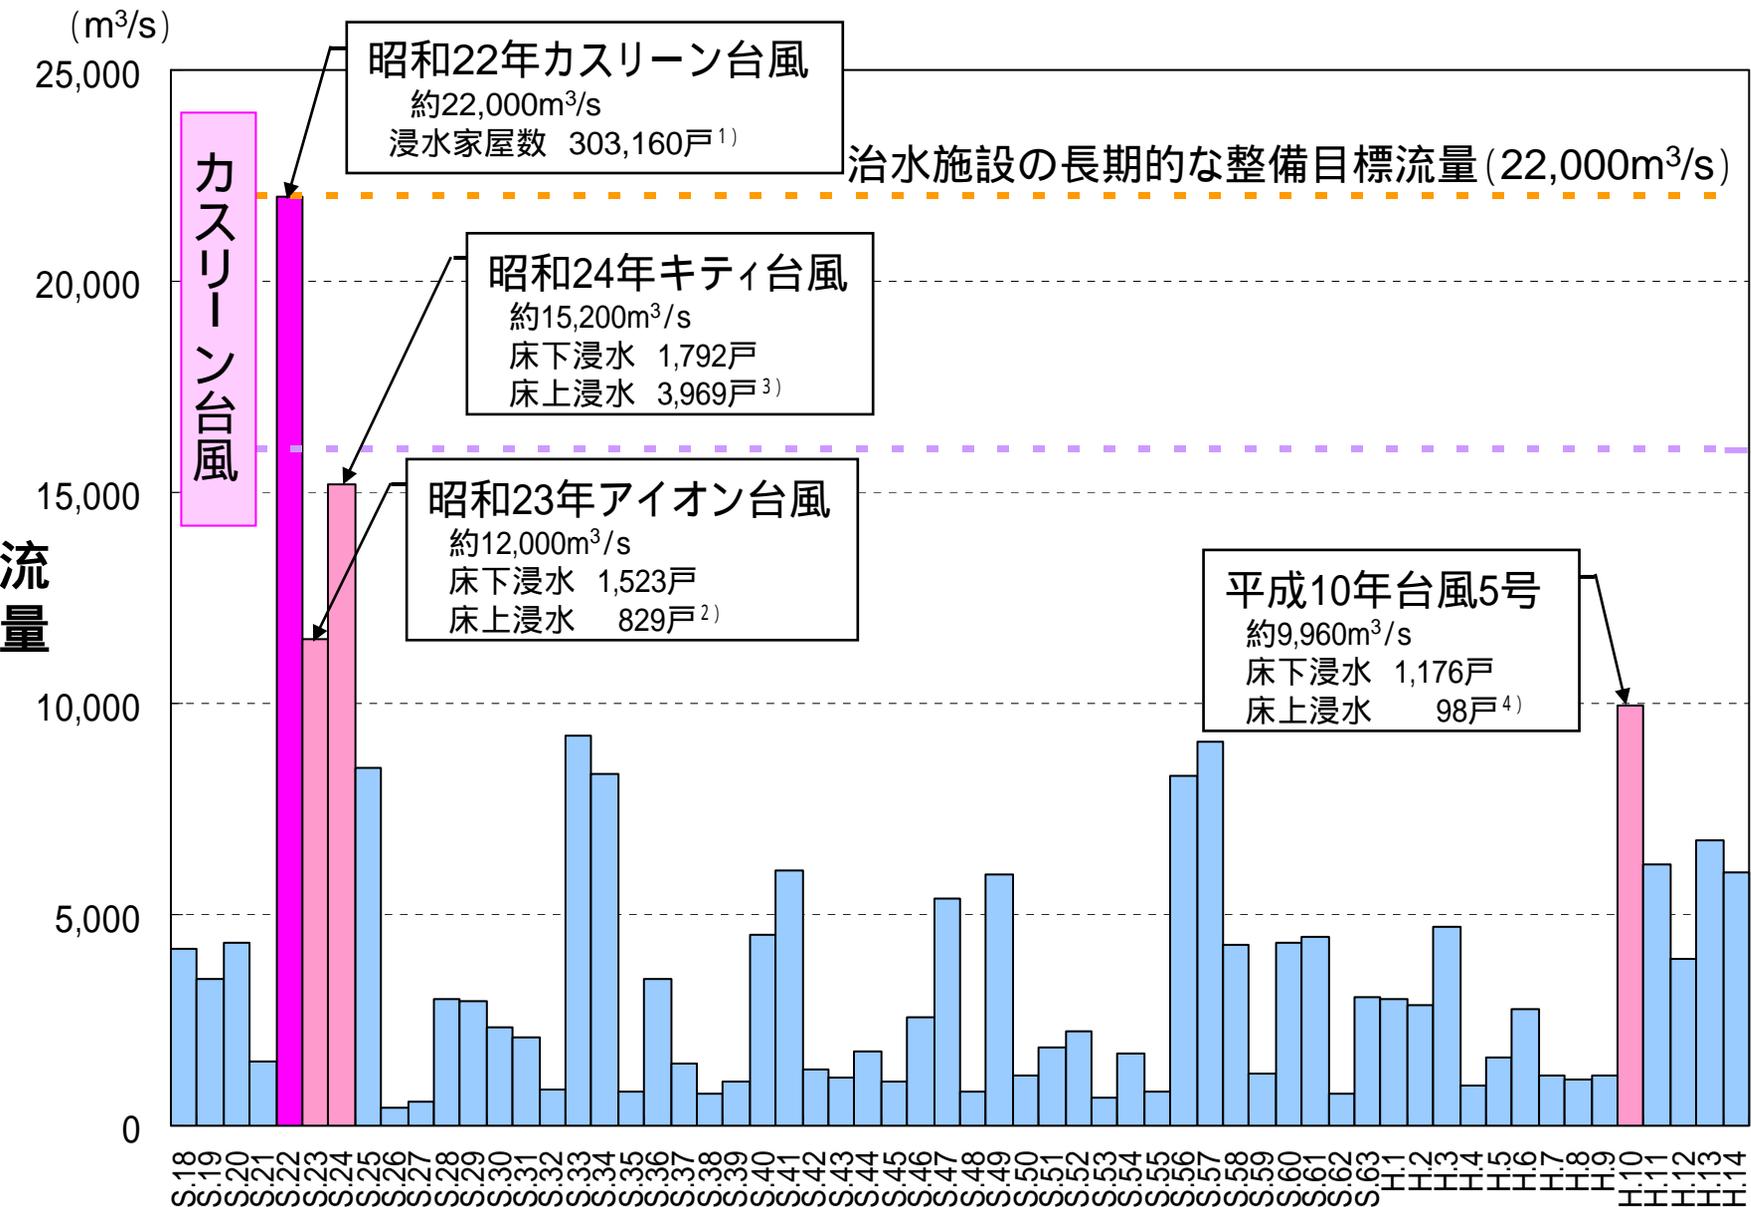
利根川(群馬県伊勢崎市八斗島地点)における年最大流量

S33以降はダムで洪水調節を行っているが、ダムが無かった場合に下流に流れてくる洪水流量に換算している(八斗島地点)
 1) 1都5県の合計、利根川百年史 2) 利根川本川筋、渡良瀬川の合計値、利根川百年史 3) 渡良瀬川、鬼怒川、江戸川の合計、利根川百年史 4) 水害統計、国土交通省

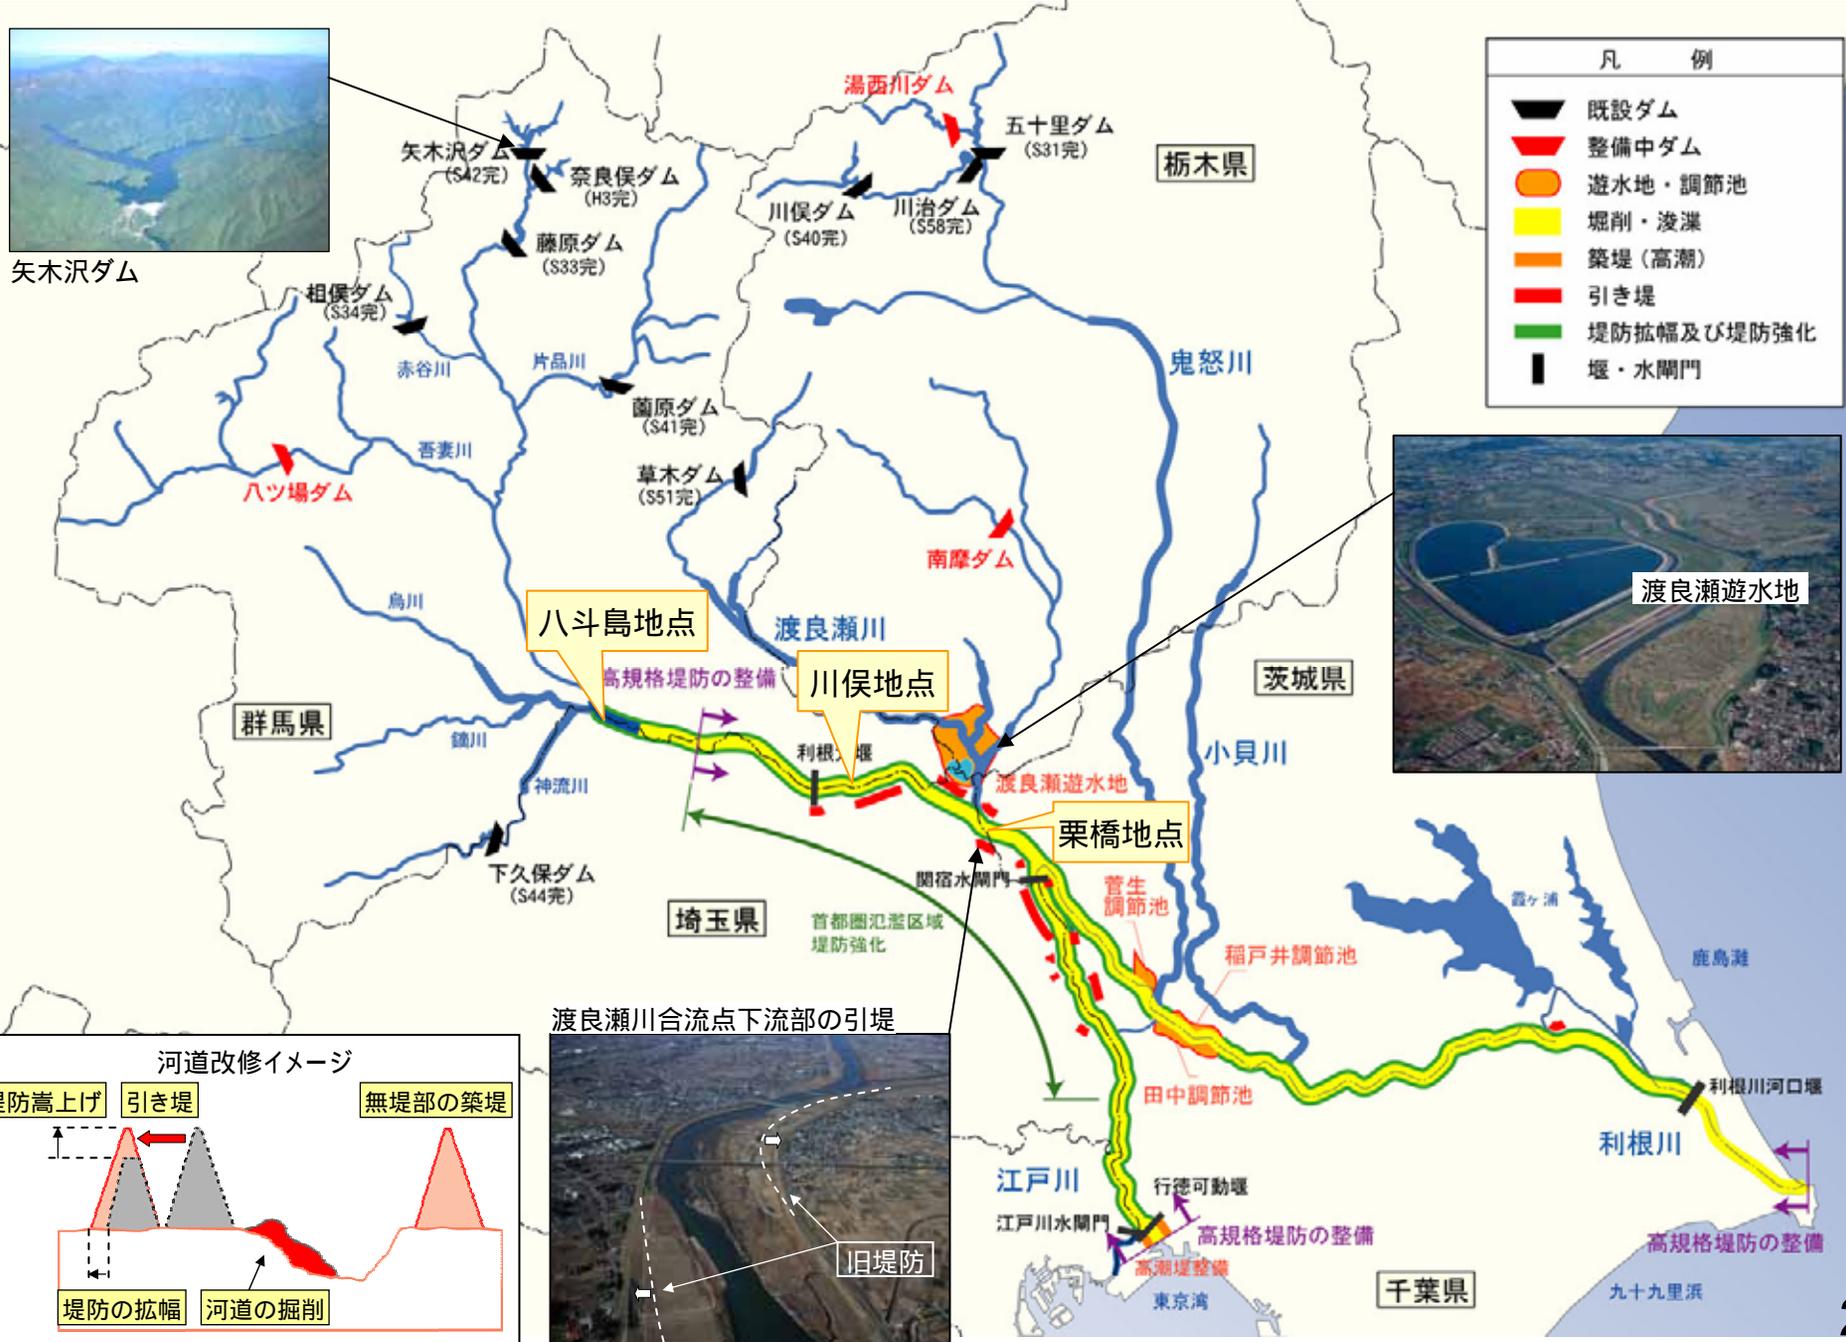
利根川における戦後の治水事業

凡 例	
	既設ダム
	整備中ダム
	遊水地・調節池
	堀削・浚渫
	築堤（高潮）
	引き堤
	堤防拡幅及び堤防強化
	堰・水閘門

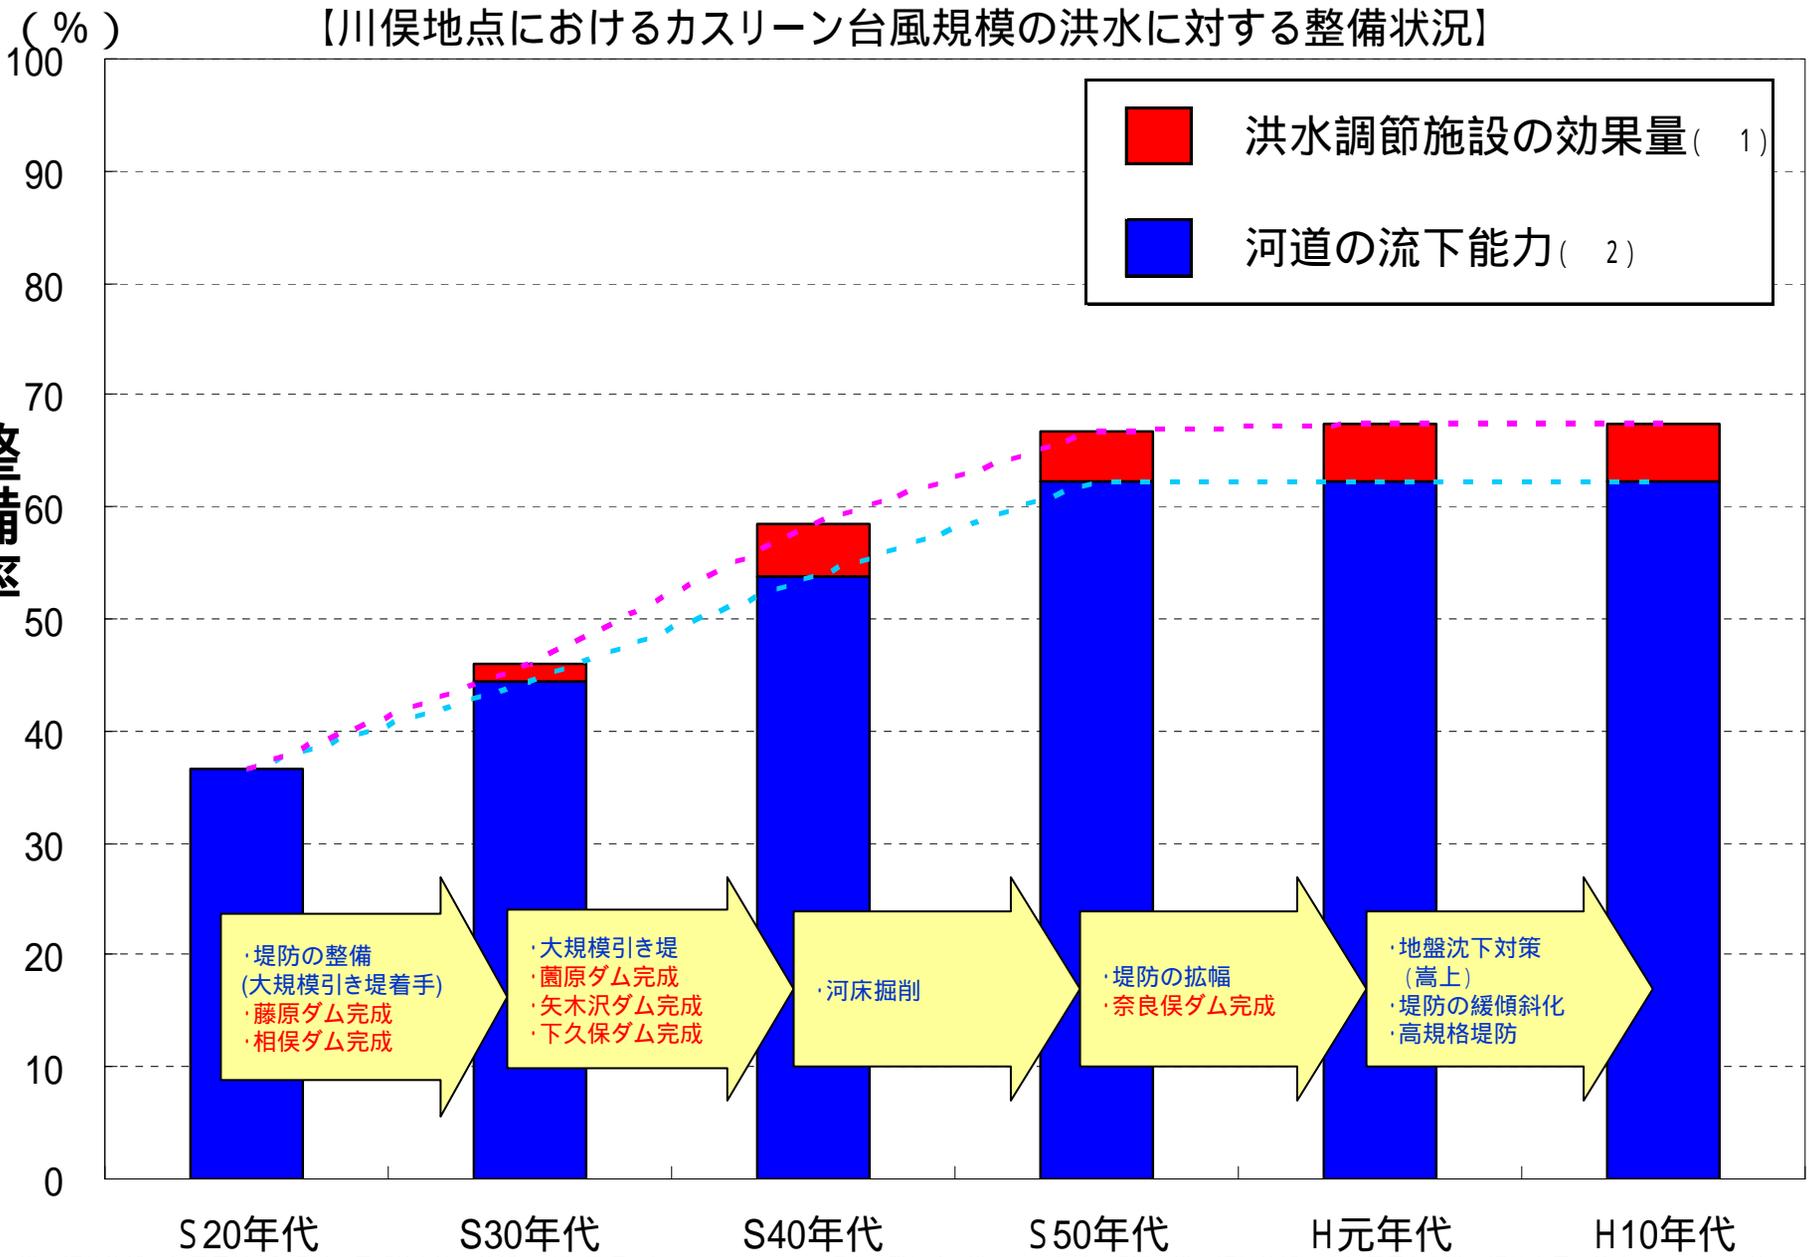
利根川における治水事業の効果 (川俣地点：群馬県明和町)

【川俣地点におけるカスリーン台風規模の洪水に対する整備状況】

・堤防の整備
(大規模引き堤着手)
・藤原ダム完成
・相俣ダム完成

・大規模引き堤
・園原ダム完成
・矢木沢ダム完成
・下久保ダム完成

・河床掘削

・堤防の拡幅
・奈良俣ダム完成

・地盤沈下対策
(高上)
・堤防の緩傾斜化
・高規格堤防

1 洪水調節施設の効果量は、利根川の長期的な治水施設の整備目標である200年に1回の頻度で発生する洪水時における現況の洪水調節施設の全効果量と全洪水調節容量の比率により、各年代において完成している洪水調節容量から算出。(「200年に1回の頻度で発生する洪水」が、30年の間に発生する確率は14%)

2 河道の流下能力は現況河道の流下能力と流下断面積の比率により、各年代の河道の流下断面積から算出

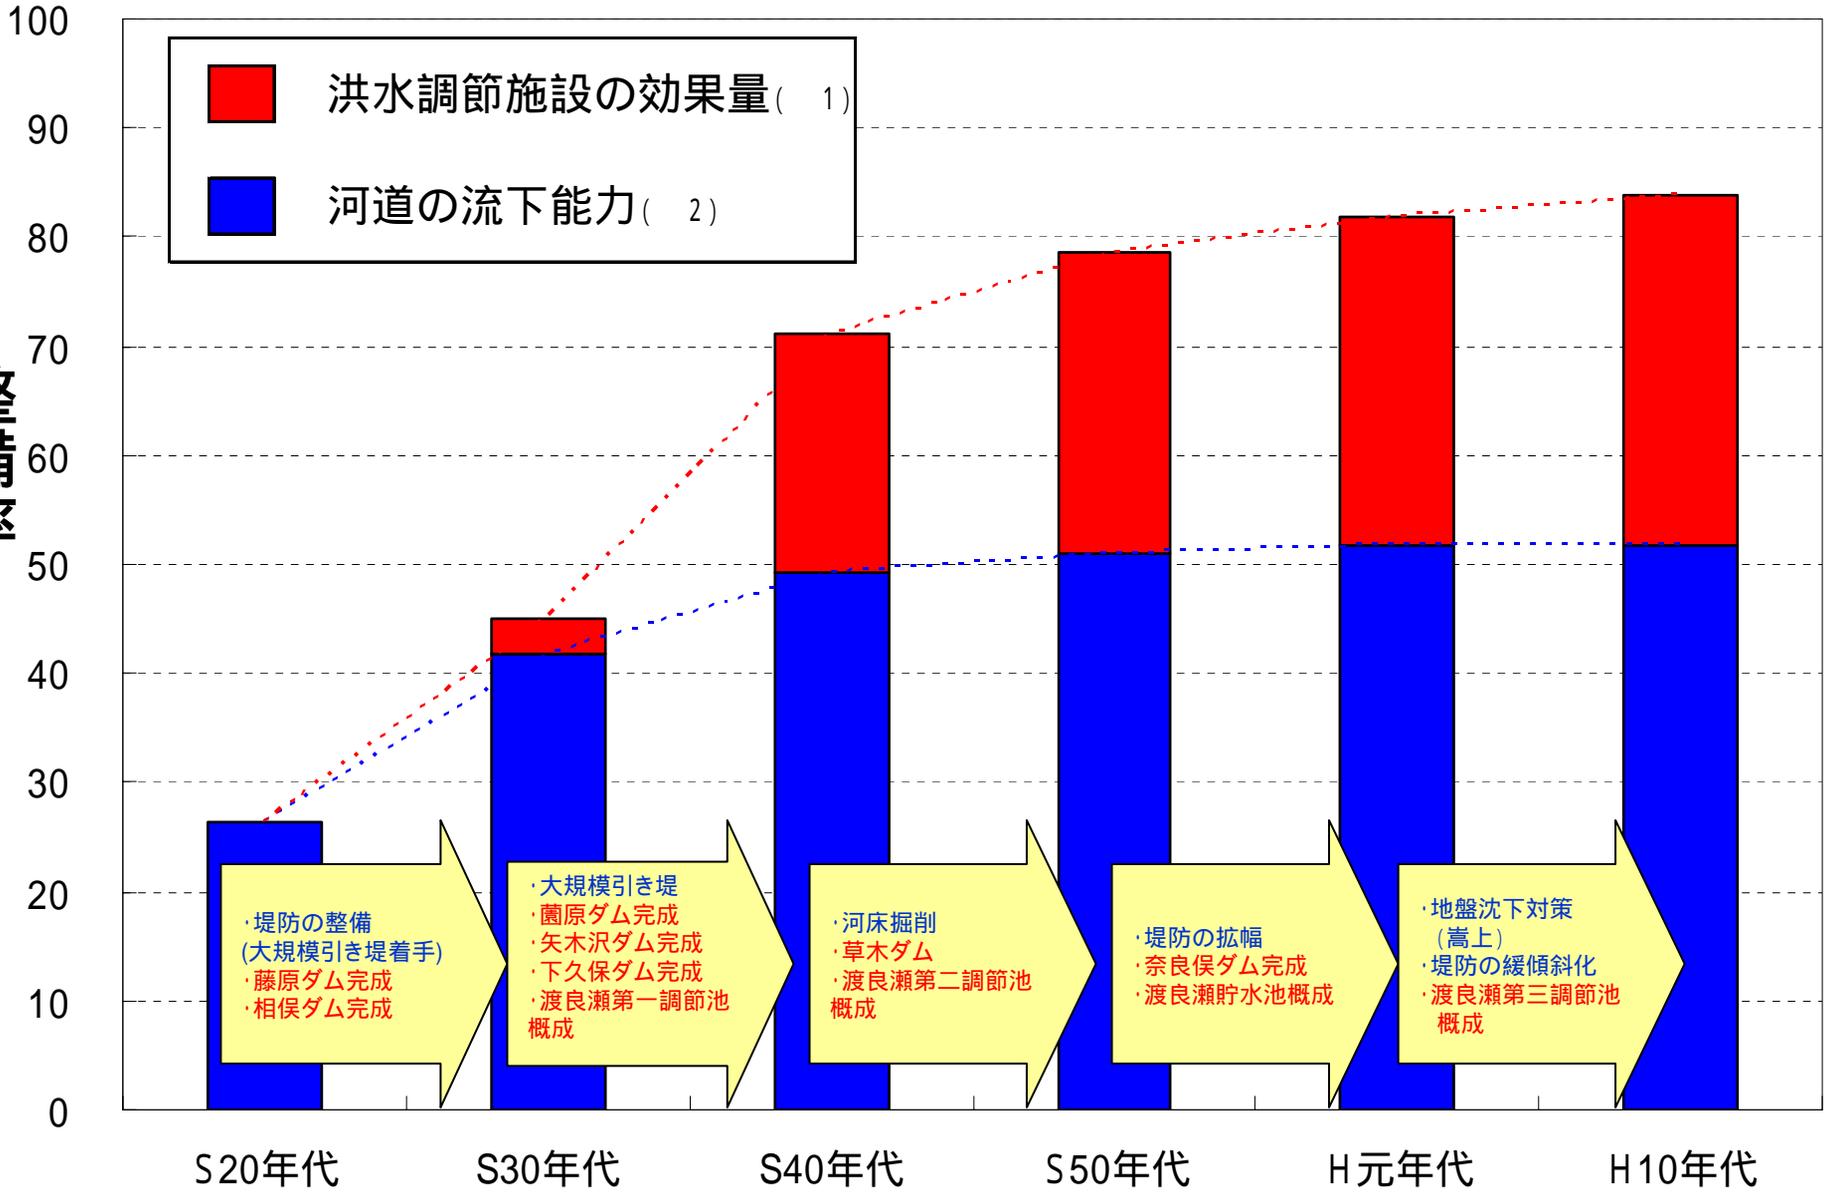
利根川における治水事業の効果 (栗橋地点: 埼玉県栗橋町)

【栗橋地点におけるカスリーン台風規模の洪水に対する整備状況】

- S20年代**
 - 堤防の整備 (大規模引き堤着手)
 - 藤原ダム完成
 - 相模ダム完成
- S30年代**
 - 大規模引き堤
 - 園原ダム完成
 - 矢木沢ダム完成
 - 下久保ダム完成
 - 渡良瀬第一調節池概成
- S40年代**
 - 河床掘削
 - 草木ダム
 - 渡良瀬第二調節池概成
- S50年代**
 - 堤防の拡幅
 - 奈良俣ダム完成
 - 渡良瀬貯水池概成
- H元年代**
 - 地盤沈下対策 (高上)
 - 堤防の緩傾斜化
 - 渡良瀬第三調節池概成

1 洪水調節施設の効果量は、利根川の長期的な治水施設の整備目標である200年に1回の頻度で発生する洪水時における現況の洪水調節施設の全効果量と全洪水調節容量の比率により、各年代において完成している洪水調節容量から算出。(「200年に1回の頻度で発生する洪水」が、30年の間に発生する確率は14%)

2 河道の流下能力は現況河道の流下能力と流下断面積の比率により、各年代の河道の流下断面積から算出

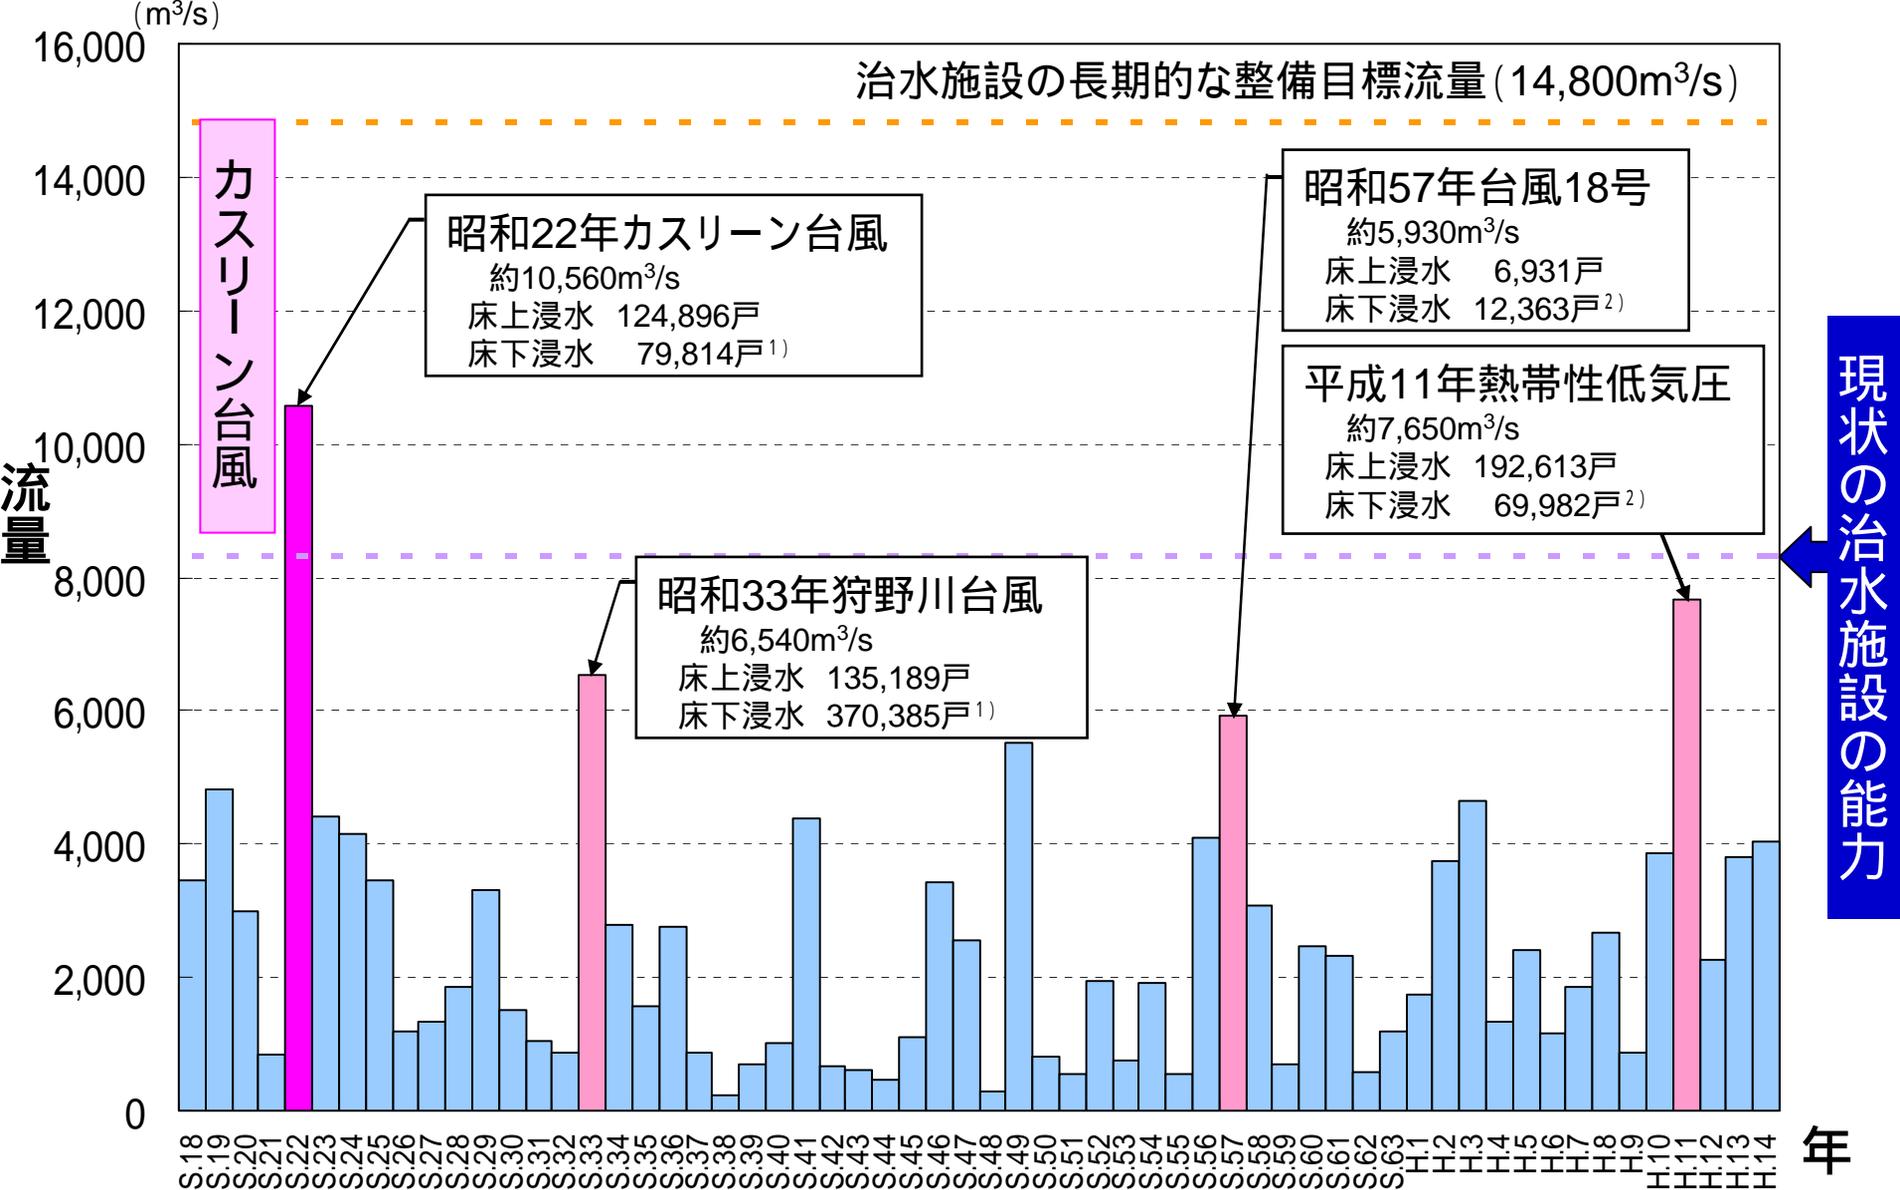
荒川(東京都北区岩淵地点)における年最大流量

S36以降はダム等で洪水調節を行っているが、ダム等が無かった場合に下流に流れてくる洪水流量に換算している(岩淵地点)

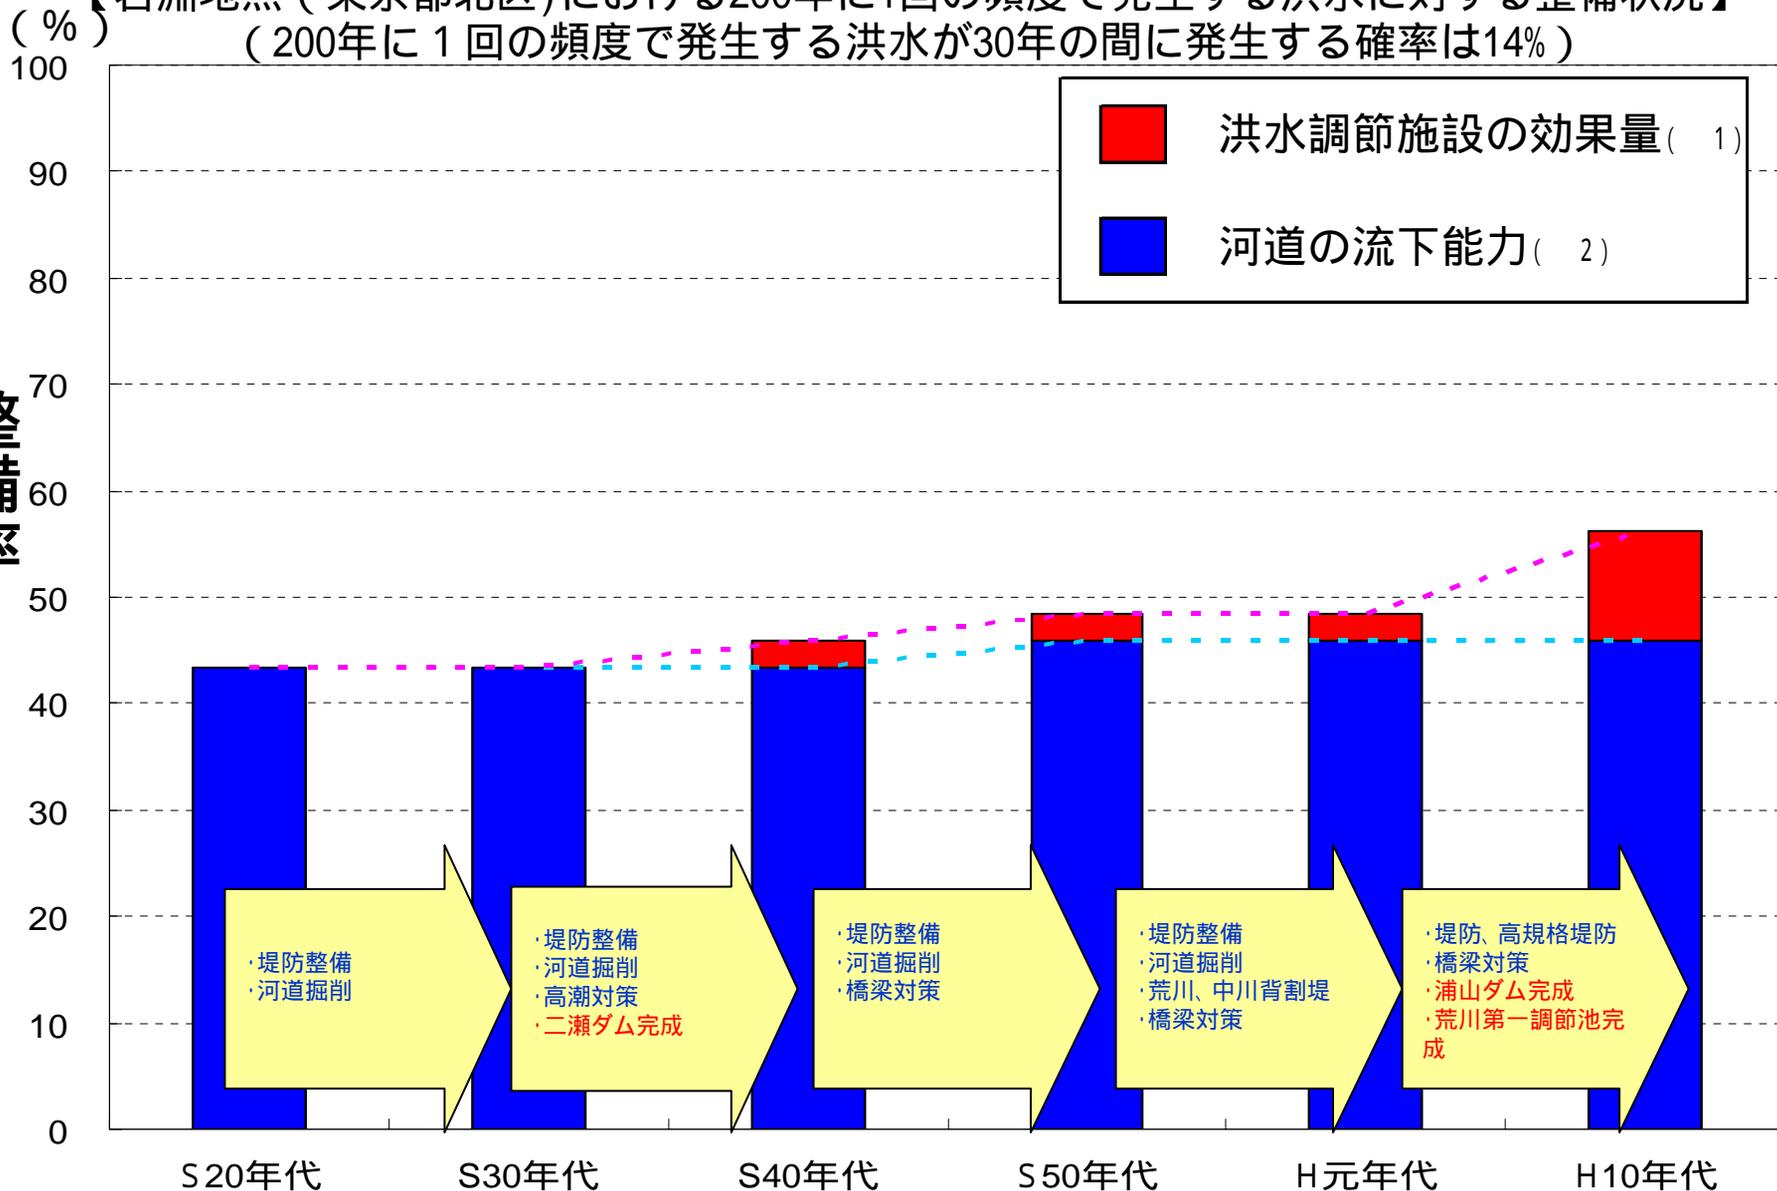
荒川における治水事業の効果

【岩淵地点（東京都北区）における200年に1回の頻度で発生する洪水に対する整備状況】
 （200年に1回の頻度で発生する洪水が30年の間に発生する確率は14%）

1 洪水調節施設の効果量は、荒川の長期的な治水施設の整備目標である200年に1回の頻度で発生する洪水時における現況の洪水調節施設の全効果量と全洪水調節容量の比率により、各年代において完成している洪水調節容量から算出。

2 河道の流下能力は現況河道の流下能力と流下断面積の比率により、各年代の河道の流下断面積から算出

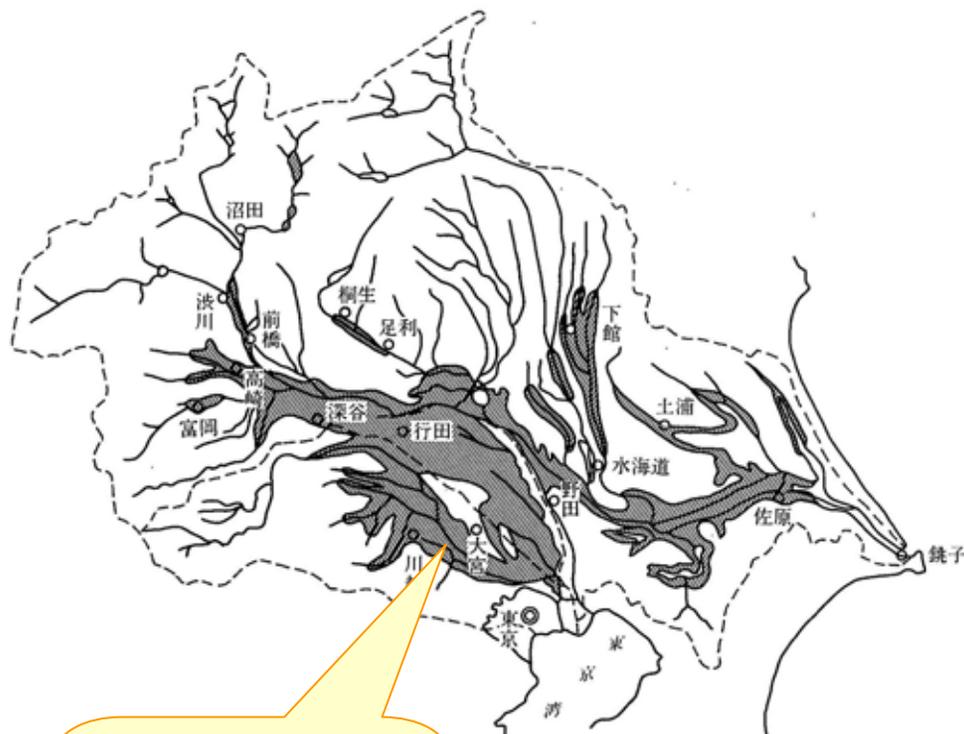
昭和22年カスリーン台風洪水浸水域

群馬県・埼玉県
に大きく浸水域
が広がる

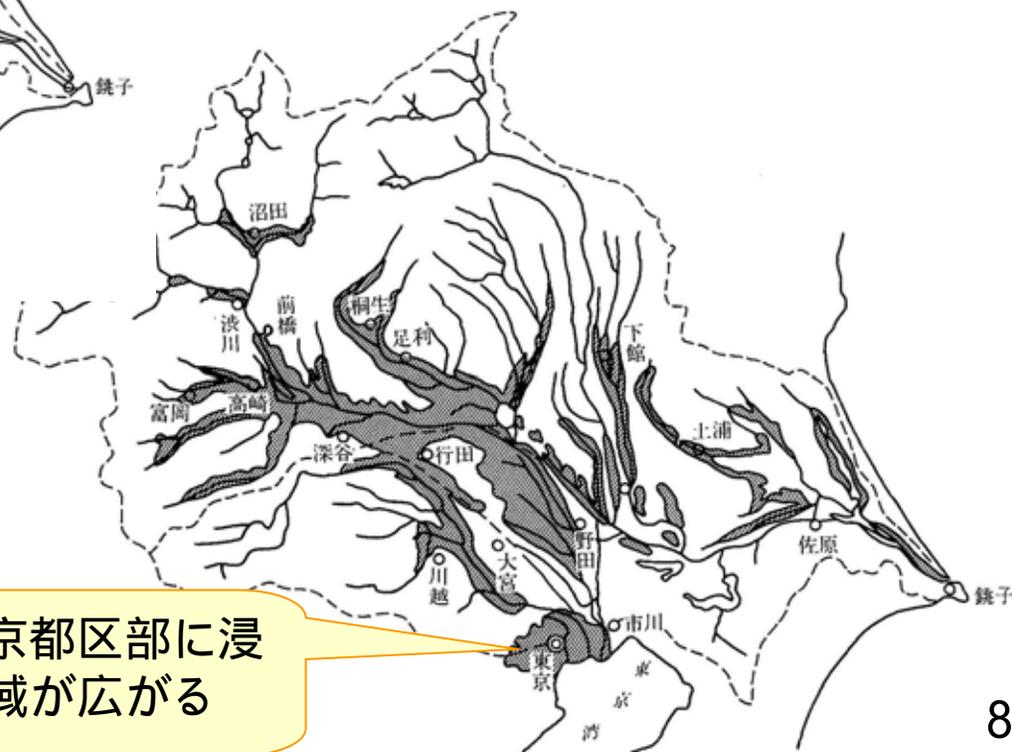
明治43年洪水浸水域

東京都区部に浸
水域が広がる

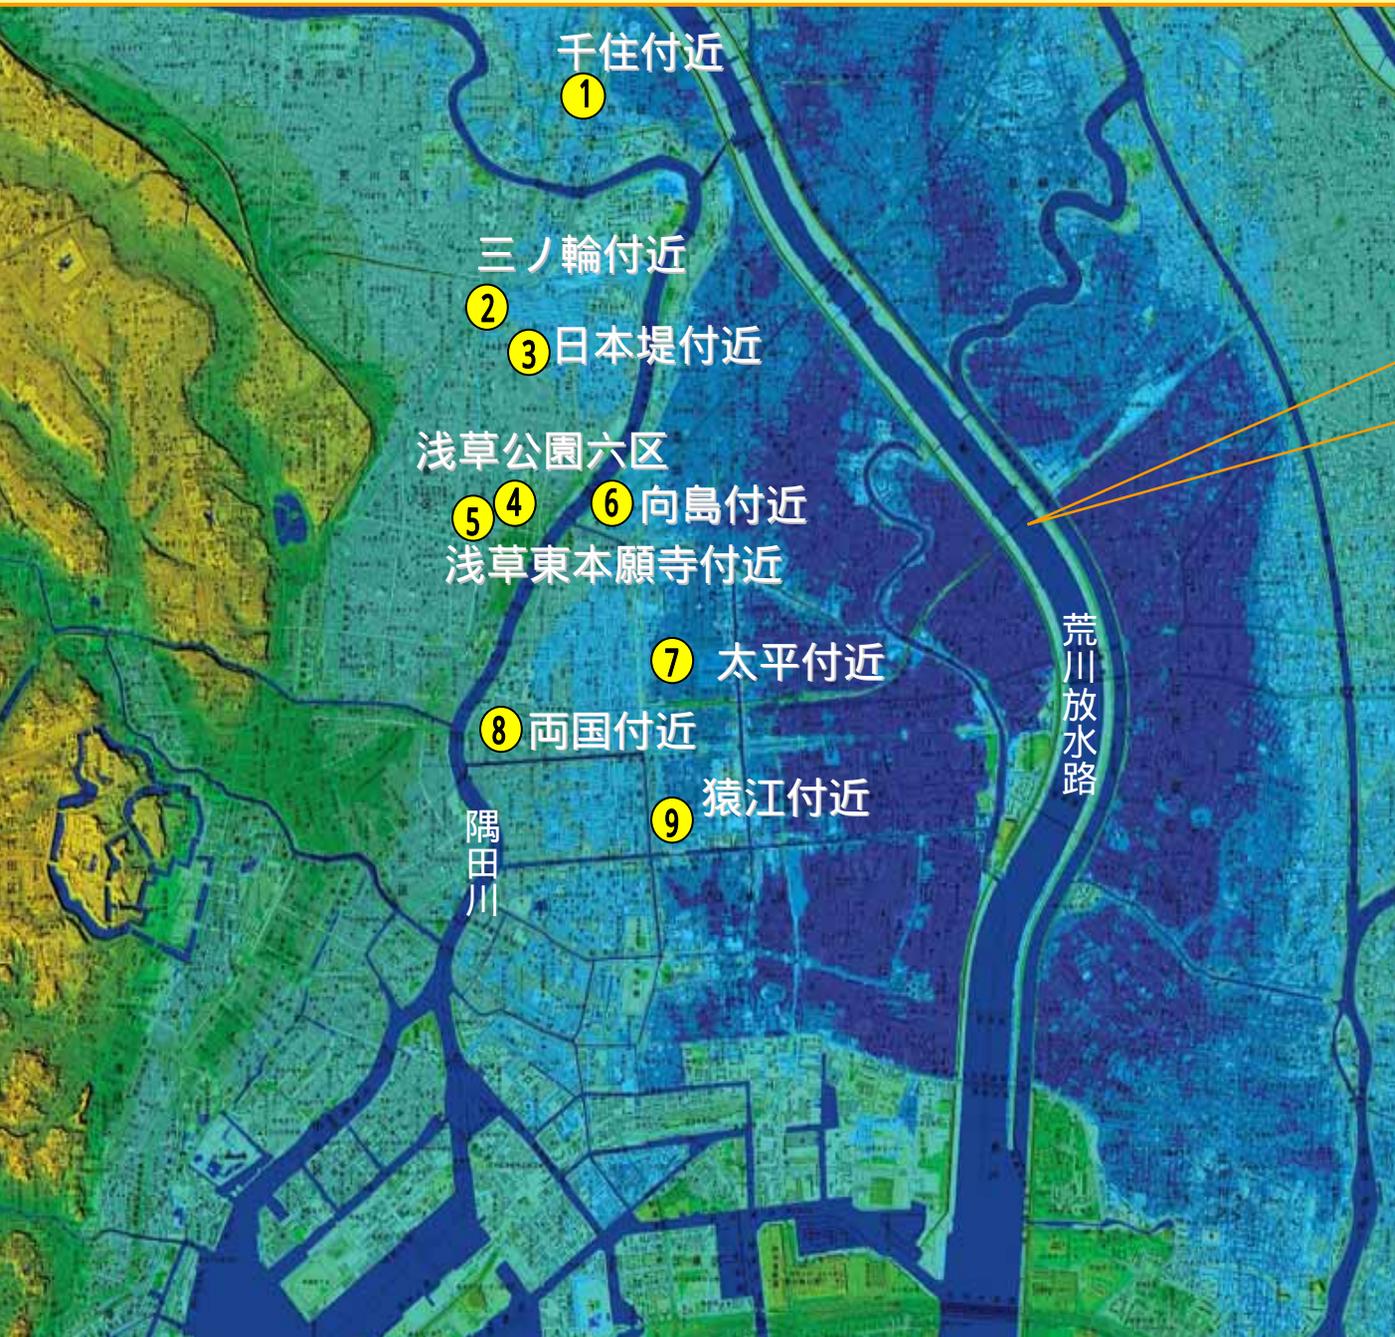
明治43年大洪水の絵葉書の撮影箇所

荒川放水路は、明治43年の大洪水をきっかけに、翌明治44年に着手し、昭和5年に完成。
