避難に関するアンケート調査結果等について

1. 避難に関するインターネット・アンケート調査結果 P 1
2. 既往水害時における医療機関、在宅患者の状況等 P 4
3. 既往水害時における救助・救急活動の状況 P 10
4. 人的被害推定モデルにおける日米の住宅構造（階数）の違い . . P 11
5. 堤防決壊時の家屋流出 P 12

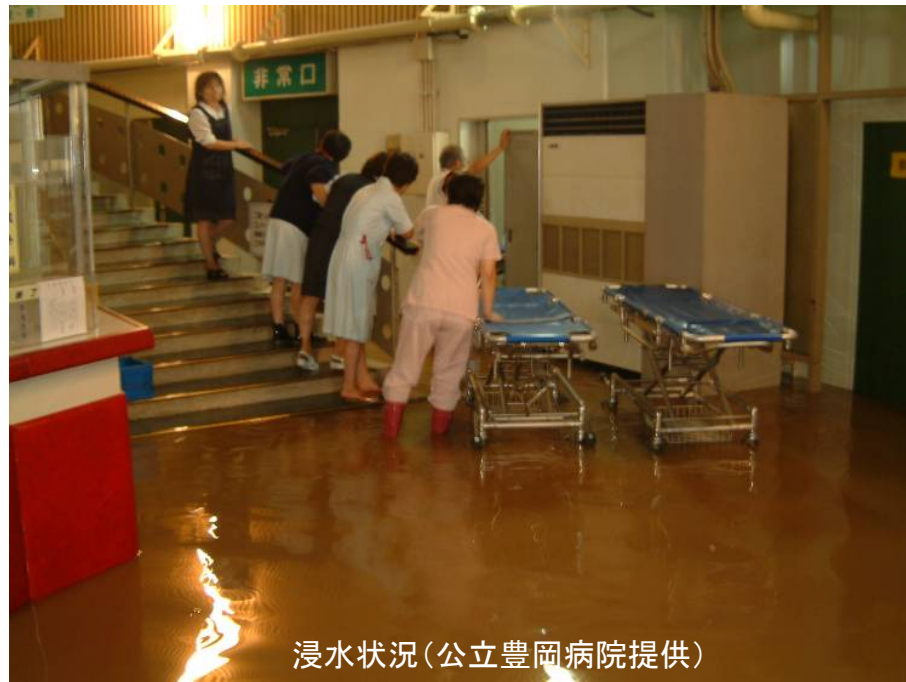
豊岡市付近の氾濫状況(国土交通省資料)

- 受変電施設が浸水し全館停電。非常用発電機が始動したが、上水、下水設備への電力供給は停止。
- 非常用発電機の設置場所は2階の床高以上だったが、地下の燃料タンクの汲み上げ用ポンプが浸水。人力により燃料補給できない精神科病棟の非常用発電機が、燃料不足により停止。
- 市よりボート1台借り受け、自家発電用重油を運搬。
- 節電のため、輸液ポンプを手動に切り替え。断水のため定期手術を中止。暖房が切れ、新生児センターは湯たんぽなどで対応。
- 下水から汚水があふれ出し布団で逆流を防ぐ。排便は新聞紙の上。

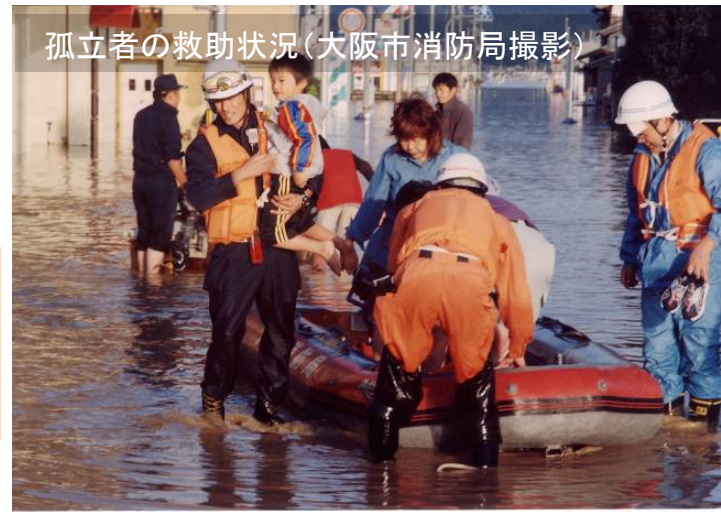
豊岡市消防本部(兵庫県)の状況¹⁾(平成16年10月台風23号)

①救急出動件数は、平常時の10倍に達した

- 長時間屋根の上などに孤立したことによる衰弱や体調不良
- 停電による在宅療法継続患者の治療機器のバッテリー不足
- 人工透析等で通院加療中の患者の症状悪化 など

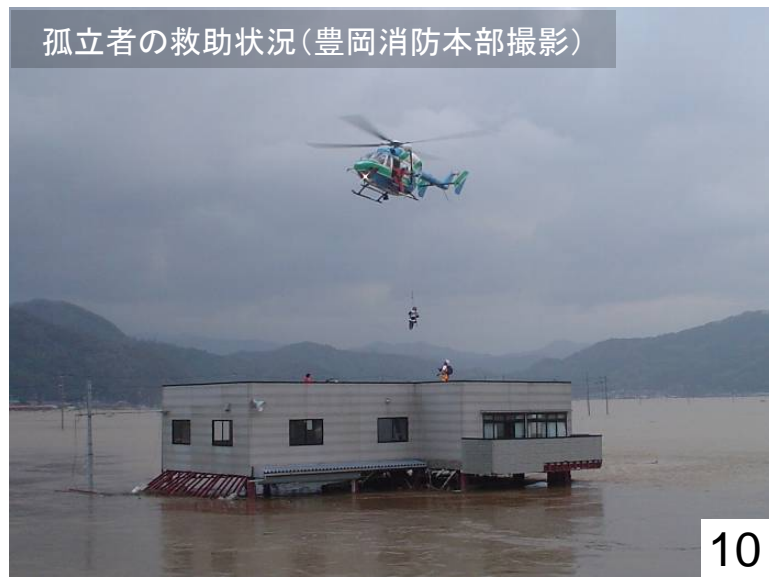
③広域的な支援の状況

部隊数	隊員数	ボート数	ヘリコプター
総務省消防庁		4		
兵庫県下消防応援隊	54	161	19	2
緊急消防援助隊	70	284	42	2
合計	124	449	61	4

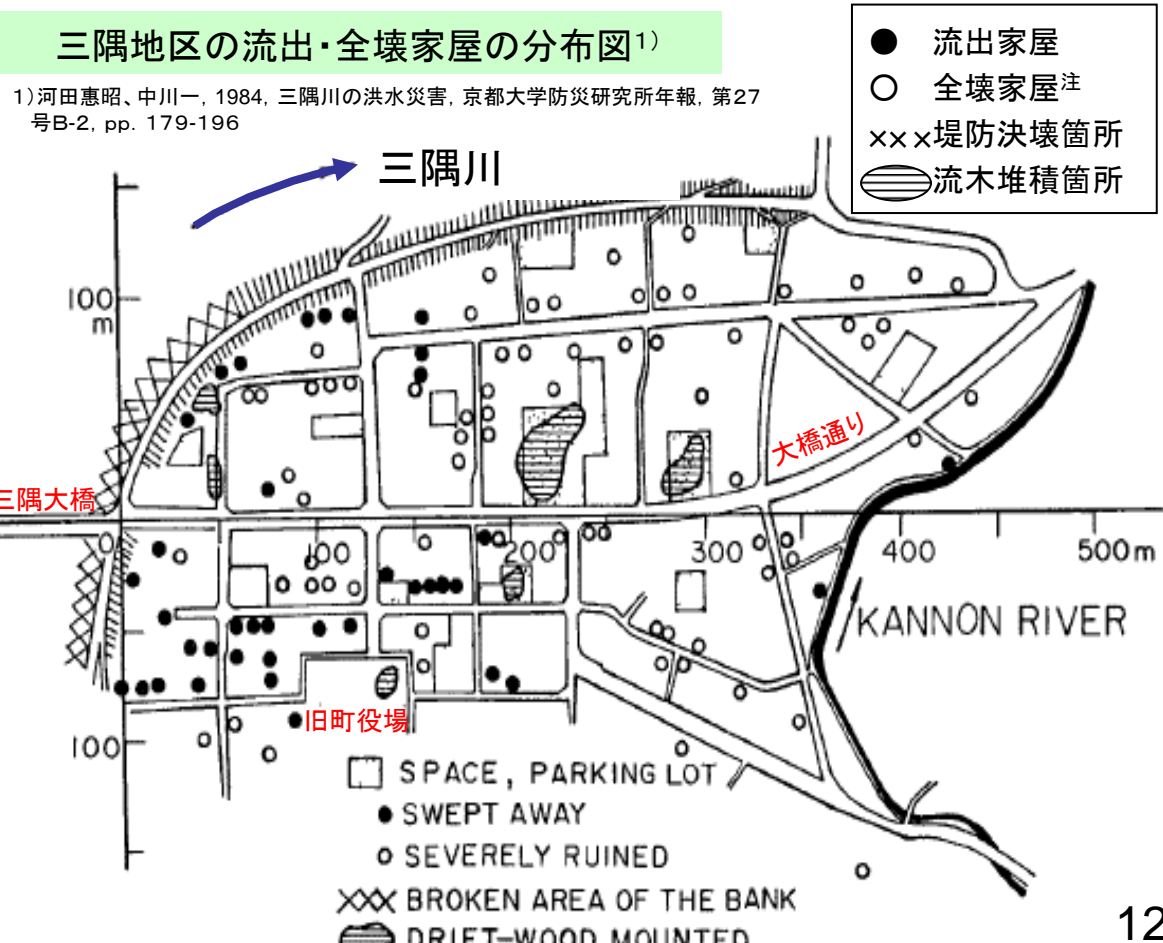
三隅地区の流出・全壊家屋の分布図¹⁾

- 氾濫水の水深が1階の天井を超えた時点で木造平屋建の建物が上流側からつぎつぎ押し流され、下流の非流出建物に衝突し破壊された光景が多く、多くの住民によって、証言されている¹⁾。
- 氾濫計算による再現計算では、破堤地点付近には古い木造家屋が多く存在しているため、 $20\text{m}^3/\text{s}^2$ 以上の流体力の分布域と流出家屋の対応がかなり明確(水深を4mとすると流速2.2m/s程度)¹⁾。

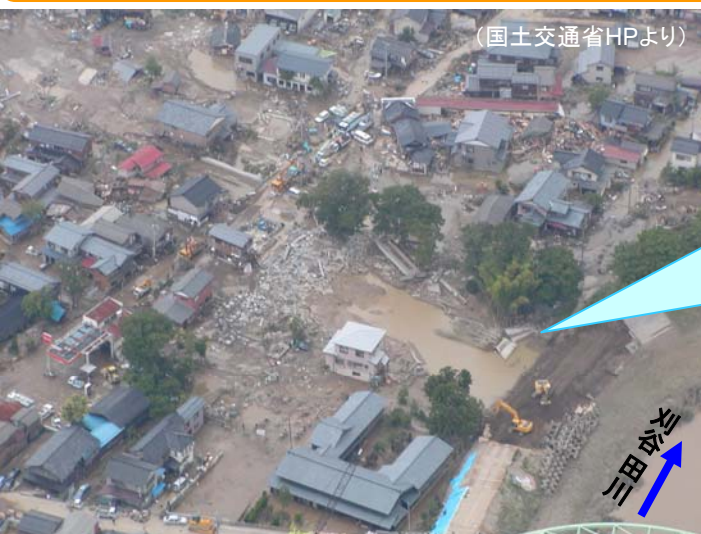
(国土交通省HPより)

- 氾濫流による全壊・流出・大破家屋は、堤防決壊箇所から約200mの範囲に分布
- 堤防決壊箇所付近の河床勾配は約1/4,000¹⁾

破堤部より洪水が流れ出る箇所は、約7m/s以上の流速(再現計算値)²⁾。

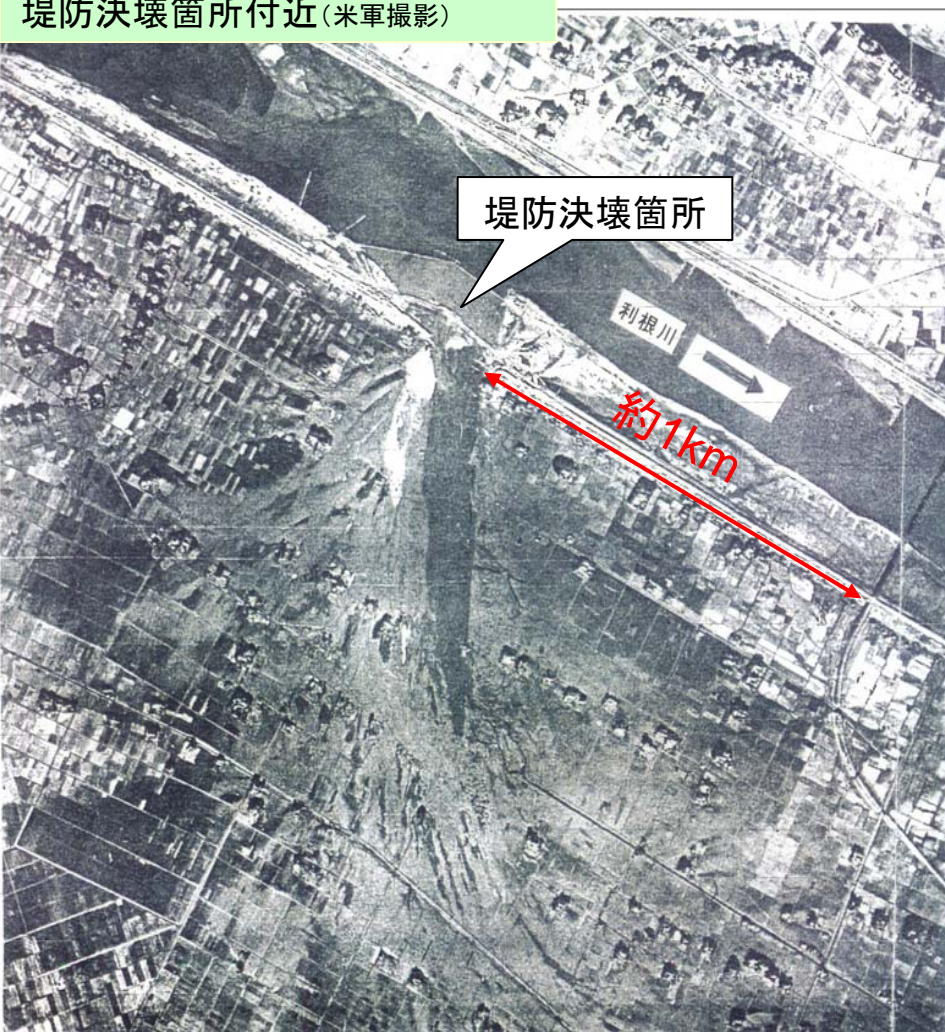
堤防決壊箇所付近(米軍撮影)

- カスリーン台風時の利根川の水位は、地盤から約8~9mもの高さに達した。
- 破堤地点から幸手南方に至る区間で家屋の流出等が集中的に発生。
- 一方、堤防決壊箇所付近にも家屋が残る。

昭和22年10月28日撮影
