# 大規模水害対策に関する専門調査会報告

## 参考資料集

中央防災会議

「大規模水害対策に関する専門調査会」

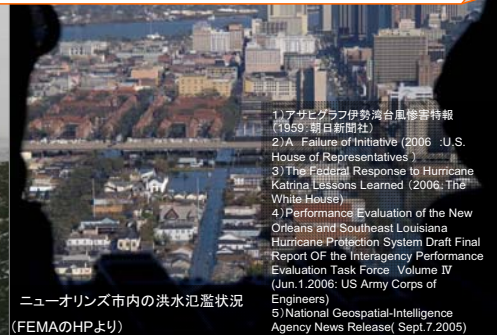
ニューオーリンズ市内の洪水氾濫状況 (FEMAのHPより)

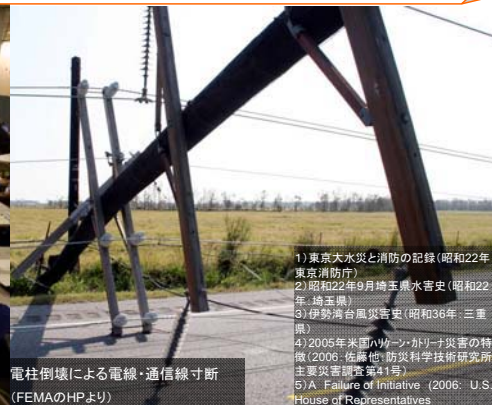
電柱倒壊による電線・通信線寸断 (FEMAのHPより)

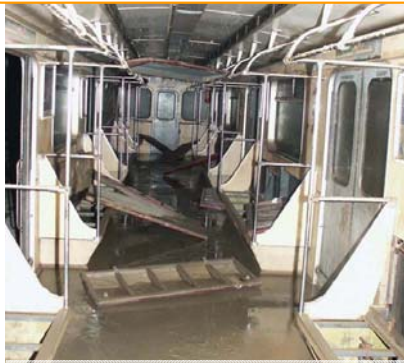
地下に流入した氾濫水により壊れた地下鉄車両 (平成14年:ブラハ)

- ・平成14年ブラハの洪水では、市内で3～4mの浸水が見られる区域もあり、地下鉄全線3路線が浸水し、18の駅が水没、復旧に半年以上の期間を要した。その他、市街地のホテルやビルの地下部分など広域にわたる浸水被害が生じた。<sup>1)</sup>
- ・平成11年、15年福岡水害により福岡市地下鉄が浸水し不通。平成11年の浸水時には、約4時間の不通により約6万人に影響。また、ビルの地下施設への浸水により、電力会社がビルに借室している変圧器塔の水没により周辺地域の停電が発生。このため、電源を必要とする電話機が通話不能となったり、受水槽からの汲み上げポンプが停止するなど、ライフラインの波及的な被害が発生。さらに、平成15年の水害時には、福岡市地下鉄が約23時間運行停止し、約10万人に影響した。<sup>2)</sup>
- ・平成12年には東海豪雨により、名古屋市営地下鉄4駅が浸水し、最大2日間不通。約40万人に影響が生じた。
- ・平成16年には、台風22号により東京メトロ麻布十番駅や横浜駅西口周辺の飲食店街の地下店舗等が浸水。

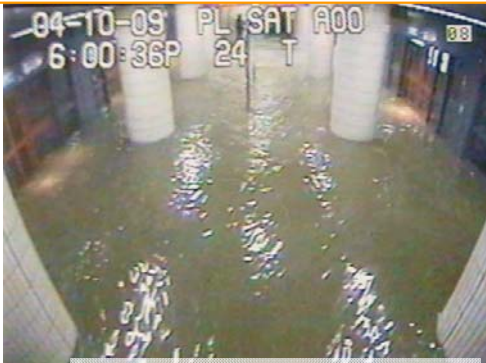
東京メトロ麻布十番駅地下3階の浸水状況 (平成16年台風22号:港区)

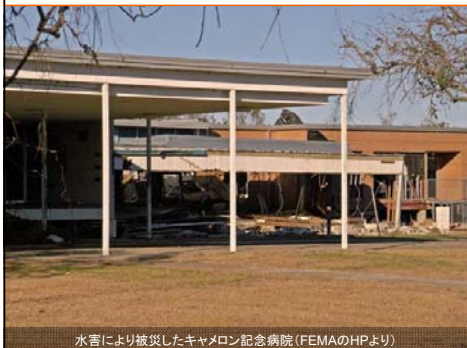
水害により被災したキャメロン記念病院 (FEMAのHPより)

- ▶ 湾岸地域の医療施設は、著しい被害を受け、ニューオーリンズ市内の数箇所の大病院は破壊され、他の多くの病院の機能が麻痺した。より小さな病院は、ほぼ全て閉鎖された<sup>1)</sup>。(以下、カトリナ)
- ▶ ニューオーリンズ市全体では、老人介護施設と病院を合わせて215人が死亡<sup>2)</sup>。
- ▶ ルイジアナ州セントバーナード郡のセントリータ老人ホームでは、34人の入居者が取り残され溺死した<sup>2)</sup>。
- ▶ 孤立したメソジスト病院には、担架に乗せられた13人の患者を含む600人が残された。病院内の温度は43℃だった。燃料も尽き、電力も通信手段も無くなった。500人の入院患者と100人の職員に水と食料を配給しなければならなかったが、分配を巡って暴動が起きる寸前。レントゲンは使えず、心肺維持装置は手作業で行うなど全て手作業になった。このため、担架で運ばれてくる患者の治療は断った。職員は脱水症状になり、看護婦はいなくなった<sup>2)</sup>。チャリティ病院においても同様な状況が生じ、終末期の患者等を医師らが4人を安楽死させるという事件が発生し、殺人罪の適用をめぐり裁判中<sup>3)</sup>。トリアージのあり方についての議論もある<sup>4)</sup>。
- ▶ 同様に孤立したメモリアル病院では、食料は底を尽きはじめ、汚物処理もできず、衛生状態は悪化し、病院内の温度は43℃を超えた。入院患者312人が重傷患者だった。カトリナ上陸前から、病院職員や関係者が病院に避難し、満員状態であった。電気も水道も止まり、病院というよりは避難所にすぎず、45人が死んだ<sup>5)</sup>。

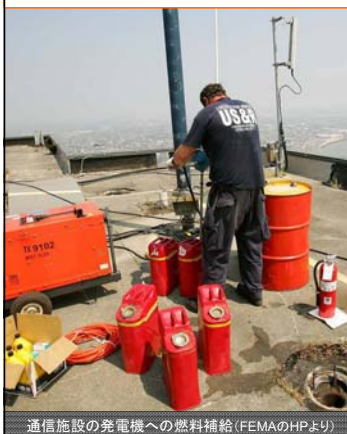
通信施設の発電機への燃料補給(FEMAのHPより)

- ▶ルイジアナ州、ミシシッピ州及びアラバマ州で300万回線以上の通信線が途絶。洪水により、ニューオリンズで、救急電話(911=日本の119番)をルーティング(経由)する2機の交換機が浸水で壊れ、38箇所の救急電話センターが機能停止。一方、被災により、救急電話へ通報しようとする人は激増。<sup>1)2)</sup>。結果として、市民の救助等の要求にはわずしかかへられなかった。(以下、カトリナ)
- ▶ニューオリンズ市警察の無線通信システムは、**無線塔(中継局)の予備発電機が浸水**し、3日間使用できなかった<sup>1)</sup>。
- ▶ルイジアナ州警察の無線網は州をカバーしていたが、停電により停止した。予備発電機はあったが、**燃料の再補給は一面の浸水により困難な状況**<sup>1)</sup>。
- ▶民間通信会社でも同様な状況となり、ベリゾン社(約5千7百万台の顧客を持つ携帯電話会社<sup>3)</sup>)は、20の無線塔が電力停止や浸水により機能を喪失<sup>1)</sup>。

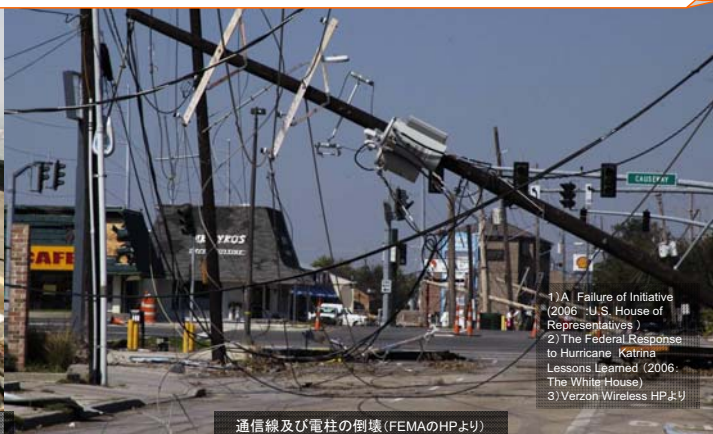
通信線及び電柱の倒壊(FEMAのHPより)

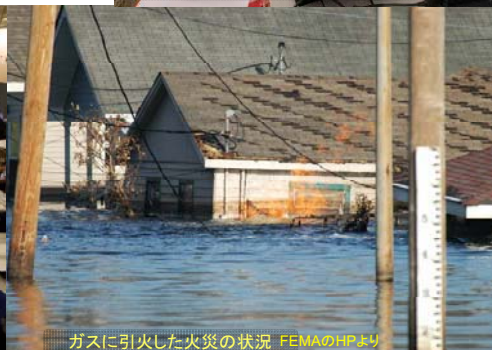
ガスに引火した火災の状況 FEMAのHPより

- ▶ハリケーン・カトリナ来襲時には、250万契約者分の停電が発生<sup>1)</sup>。3週後の時点でも、27万契約者分<sup>2)</sup>で停電継続。
- ▶電話、携帯電話、ラジオ、TV、水道のほとんど使用不能となった<sup>3)</sup>。さらに、水没住宅からガス漏れが起こり、それが原因で火災が生じた<sup>4)</sup>。
- ▶浸水にこれらの現象が加わり、多くの住民が外界とは遮断された環境で、危険で不安な状況となった<sup>5)</sup>。
- ▶また、防災機関においては、相互の情報連絡が困難になる等の事態が生じ、錯綜する様々な情報を基に、各機関が対応する状況が生まれた<sup>1)</sup>。

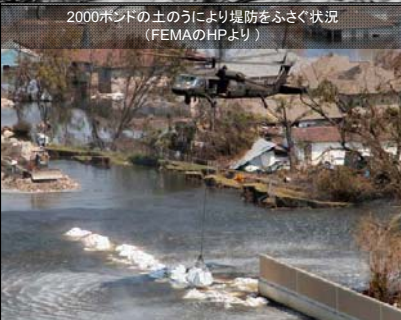
2000ポンドの土のうにより堤防をふさぐ状況 (FEMAのHPより)

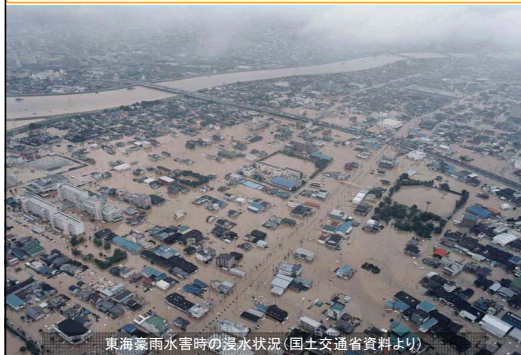
東海豪雨水害時の浸水状況(国土交通省資料より)
