2. 災害復興施策事例の索引表

3. 災害復興施策事例

2017年（平成29年）九州北部豪雨

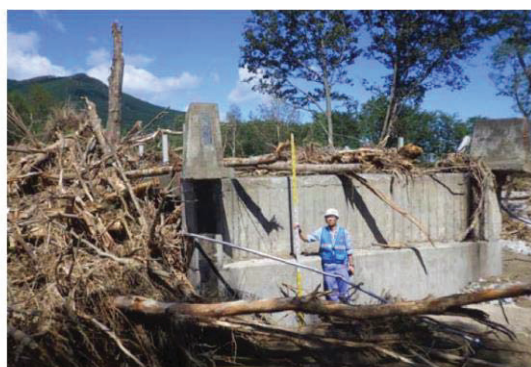
関東地整道路班 橋梁被災箇所の調査

図 TEC-FORCE による清水町での道路・河川被害状況調査の様子

- ・ 災害発生から2日後の9月1日～15日にかけて、国交省 TEC-FORCE が来町し、延べ339名が活動し、道路約100箇所、河川17箇所の被害状況調査を実施した。町では、被災地域の全容把握が難しい中、近隣町村の中で最も規模の大きな受援となった。
- ・ TEC-FORCE の受入に当たっては、被災エリアを大まかに区分し、どの班をどのエリアへといった振り分け調整の必要が生じた。
- ・ 災害査定の実施に際しては、道と札幌市（町村会の応援調整に基づく派遣）から各1名の応援職員の派遣を受け、建設コンサルティング会社とも連携して対応した。役割分担として、道職員は全般の工程管理を、札幌市の技師はコンサルから提出された書類のチェックを、町はそれぞれを確認し、査定書類の作成とした。

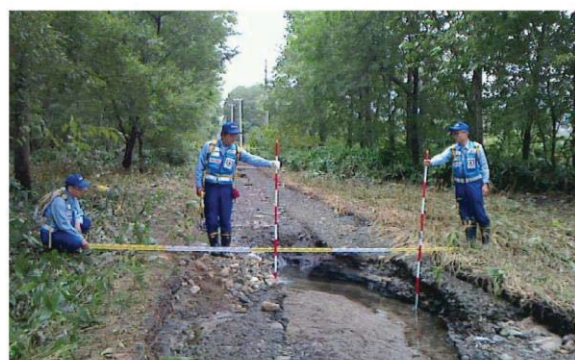
四国地整河川班 久山川沿い被災状況調査

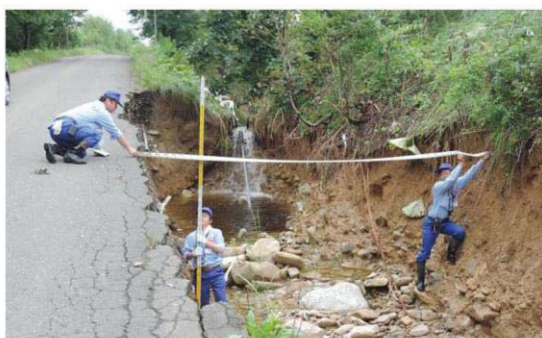
網走開建道路班 町道洗掘箇所調査

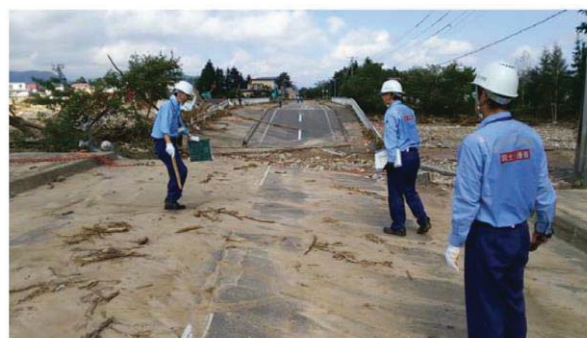
中国地整道路班 ベケレベツ川 橋梁調査

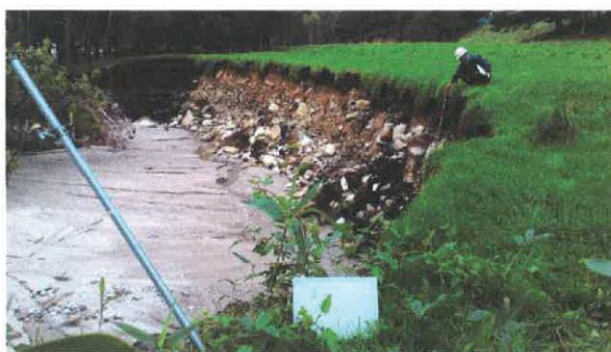
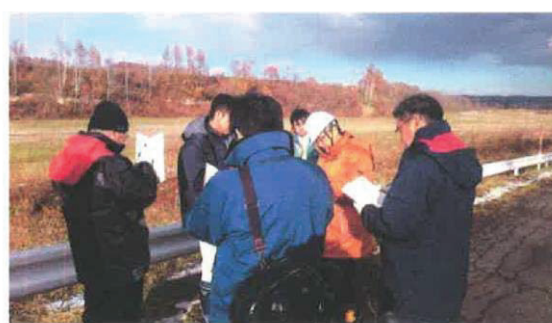
図 清水町での農地災害調査の様子

- ・ 災害発生後、農水省から農業農村災害緊急派遣隊（通称：水土里（みどり）災害派遣隊）が来町し、農地・農業用施設等の被害状況調査が行われた。
- ・ あわせて、災害査定実施に向けた農地災害調査では、当町の担当職員が 3 名と、人員体制上厳しい状況であったこと等から、道職員 20～30 名のほか、国土交通省北海道開発局 2 名のほか、ホクレン農業協同組合連合会、JA 十勝清水町の協力を得て実施した。農業関係被害は 235 件、農地に土砂が流入し滞積している箇所は 415 箇所にもものぼった。

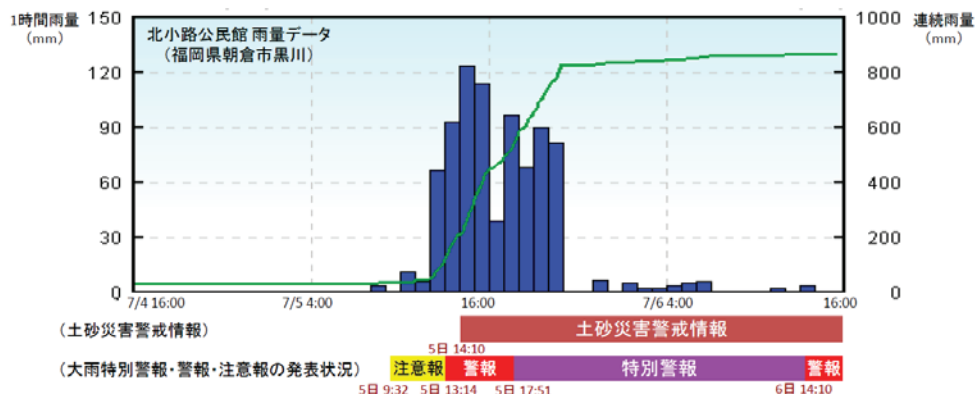
- 福岡県朝倉市黒川においては、最大 24 時間降雨量は 829mm（～7 月 6 日 8 時）となり、7 月 5 日 14 時 10 分に土砂災害警戒情報を発表した。

図 平成 29 年 7 月の朝倉市黒川における降雨状況

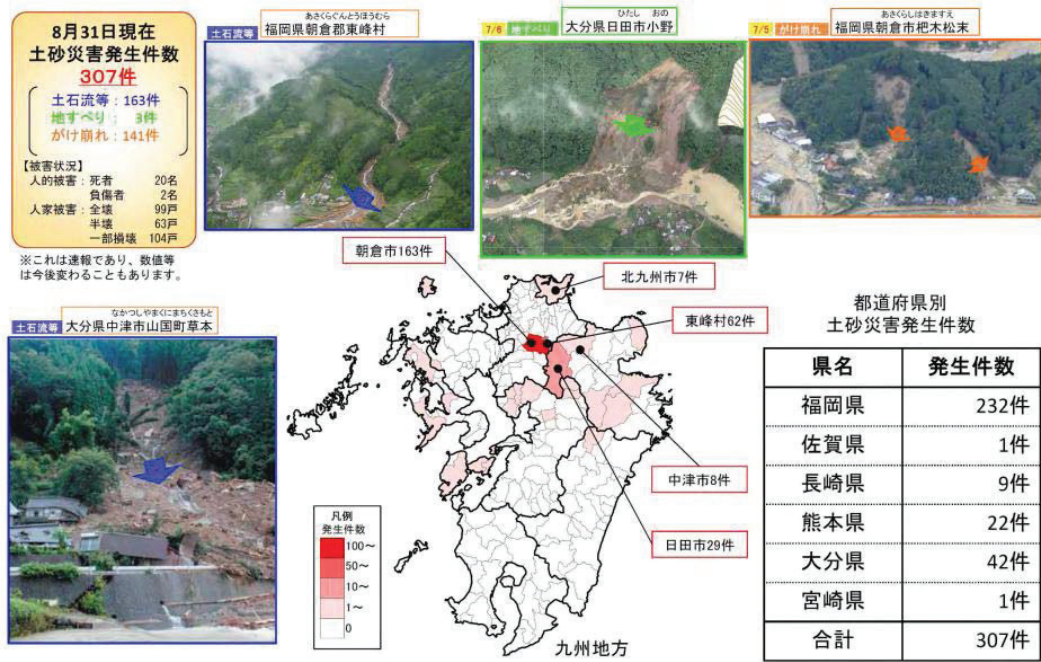
図 土砂災害の発生状況

- この記録的な大雨により、福岡県、大分県の両県では、死者 39 名の人的被害の他、多くの家屋の全半壊や床上浸水 など、甚大な被害が発生した。
- 加えて、水道、電気等のライフラインの他、道路や鉄道、地域の基幹産業である農林業にも甚大な被害が生じた。また、発災 直後には 2,000 名を超える方々が避難生活を送ることになった。
- 土砂災害については、福岡県、大分県以外に、熊本県、長崎県等でも発生しており、合計 307 件の土砂災害が発生した。

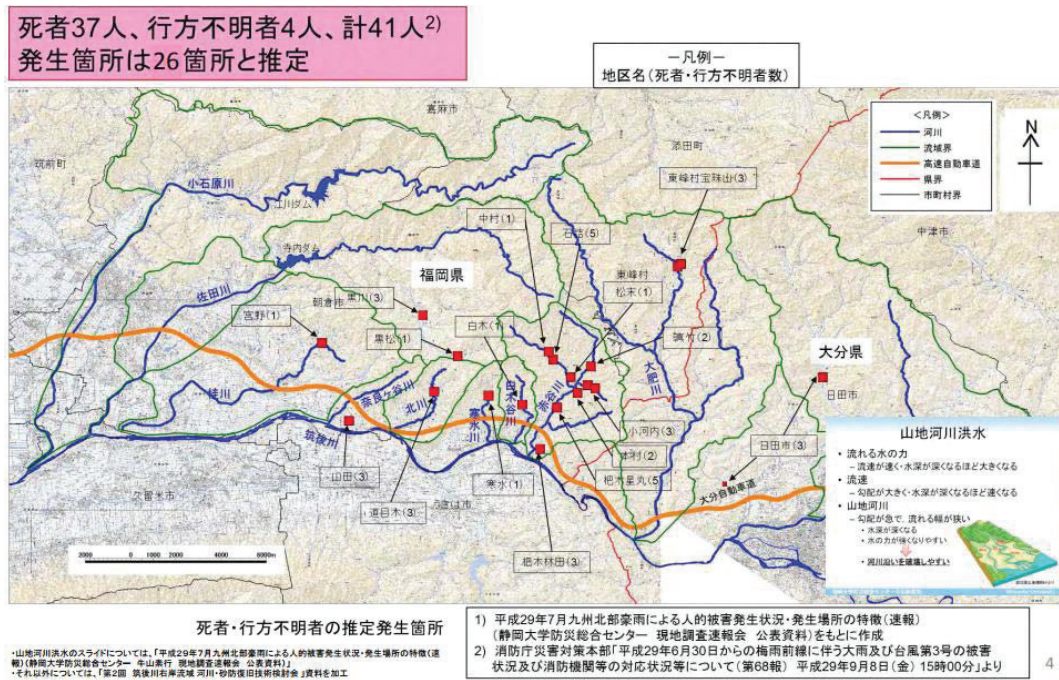
図 平成29年7月九州北部豪雨の被害状況
