雲仙岳における土砂移動及び 土石流発生を経年変化について

宮崎大学農学部 篠原 慶規

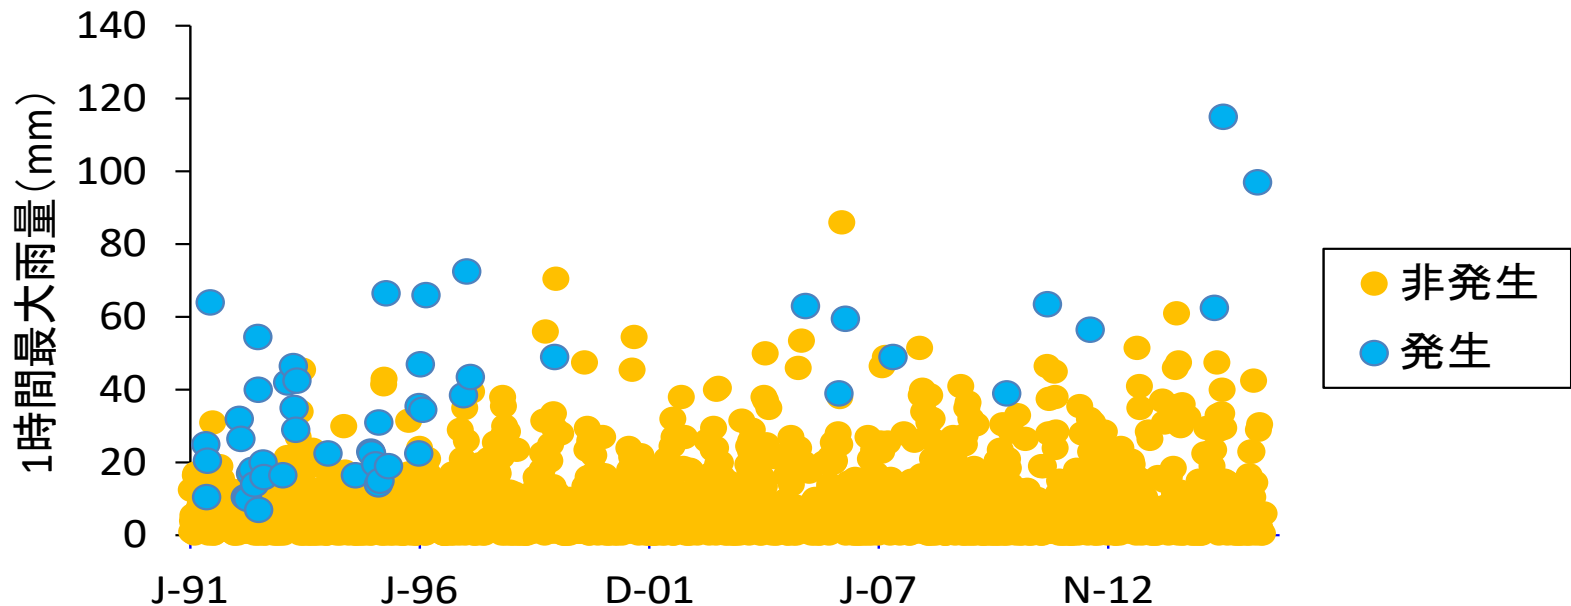
土石流の発生状況

土石流：水と土砂が一体となって流れ下る現象

比較的高速（最大時速～40 km）、流下距離が長い

頻度・規模は低下しているが継続的に発生している

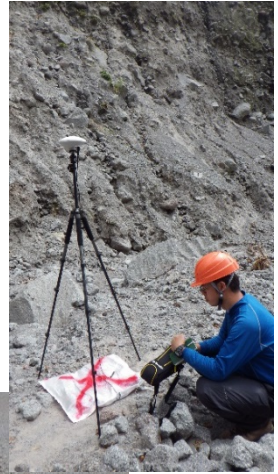
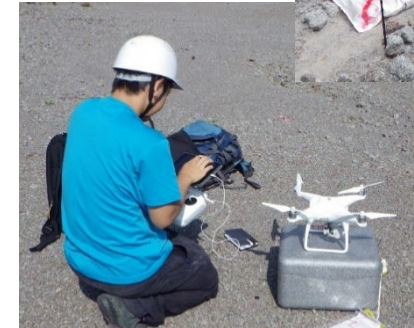
地形測量(DEMの作成, 比較)

GNSS測量による基準点の設置

UAVによる空撮画像の取得

SfM-MVS技術を用いた3次元モデルの構築

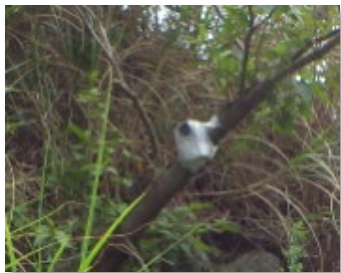
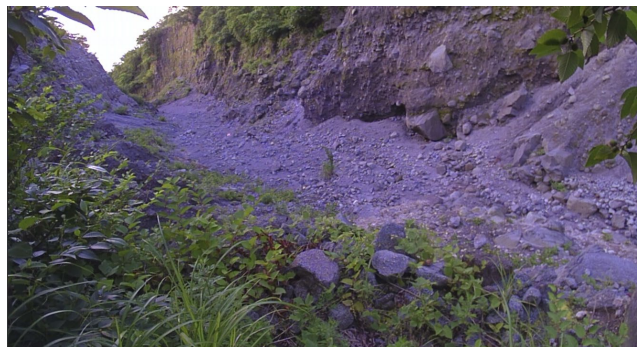
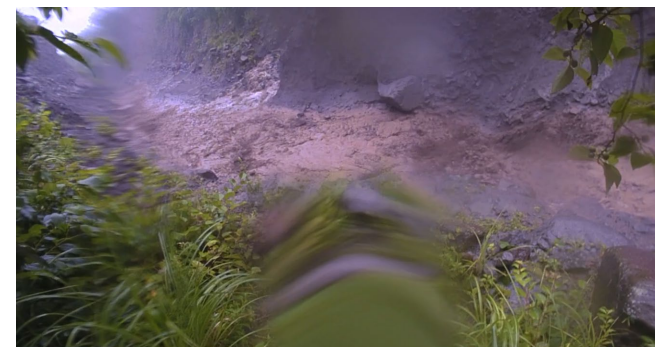
出水・土石流モニタリング

インターバルカメラによるモニタリング

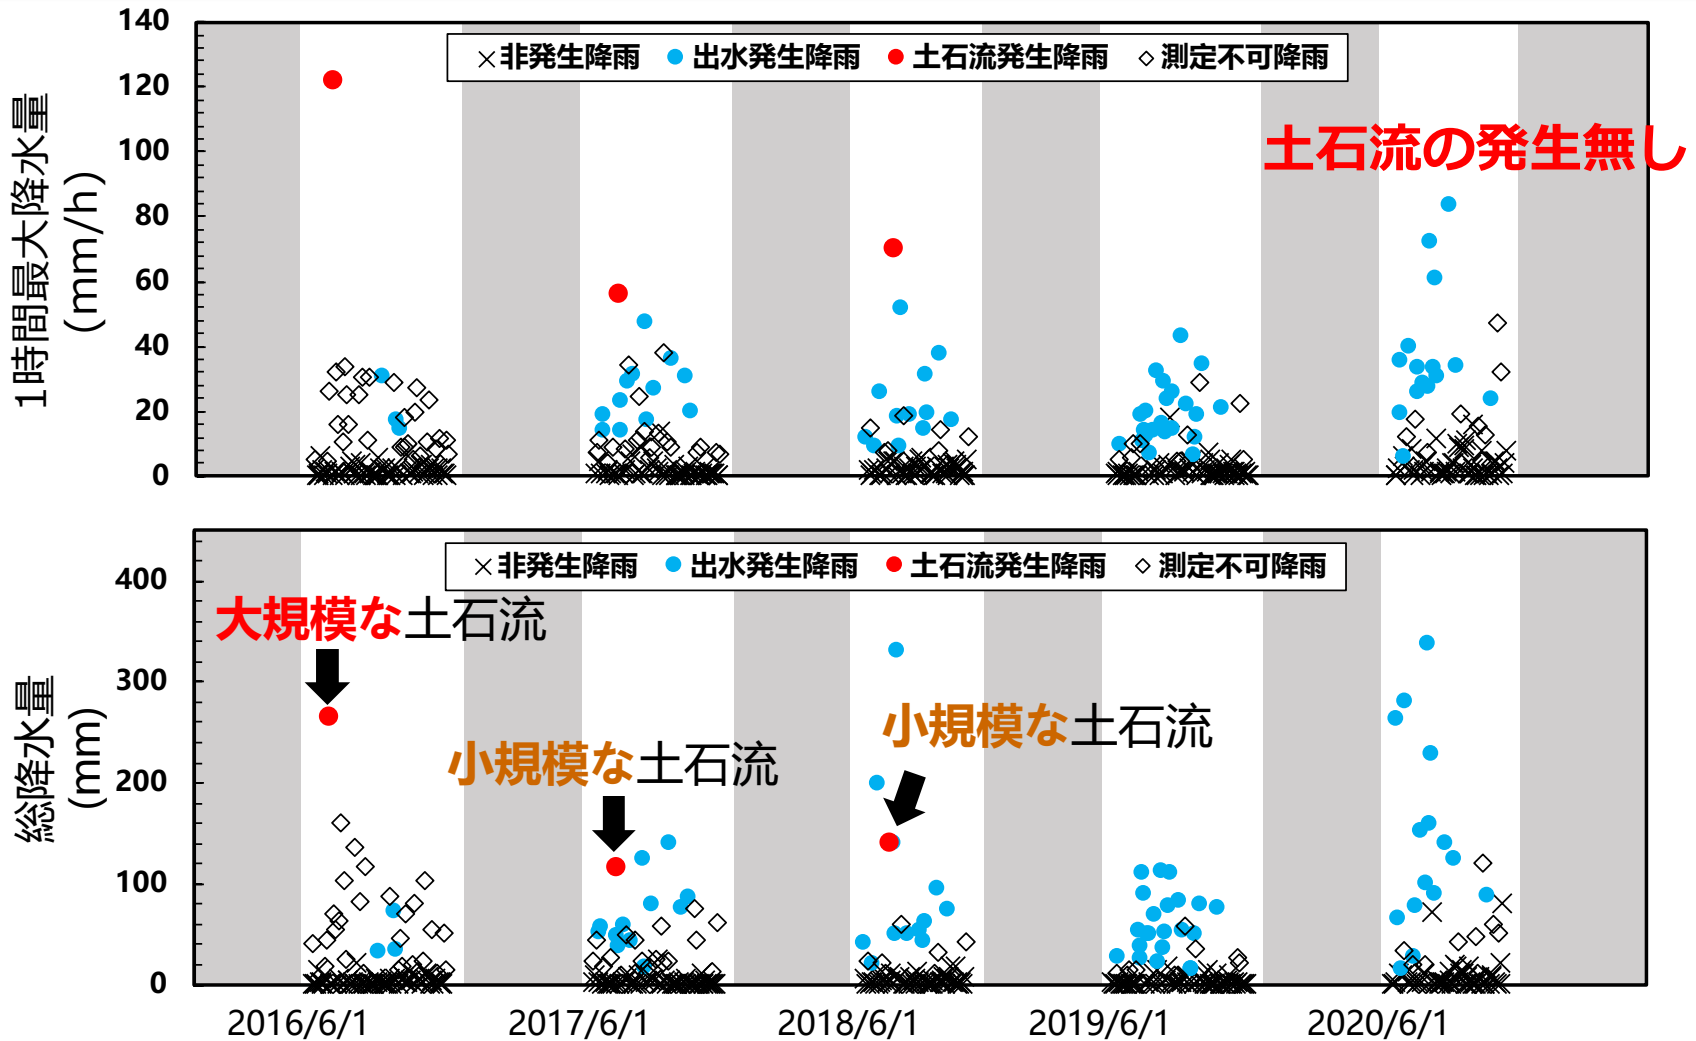
土石流の発生

土石流の発生が見られなくなりつつある

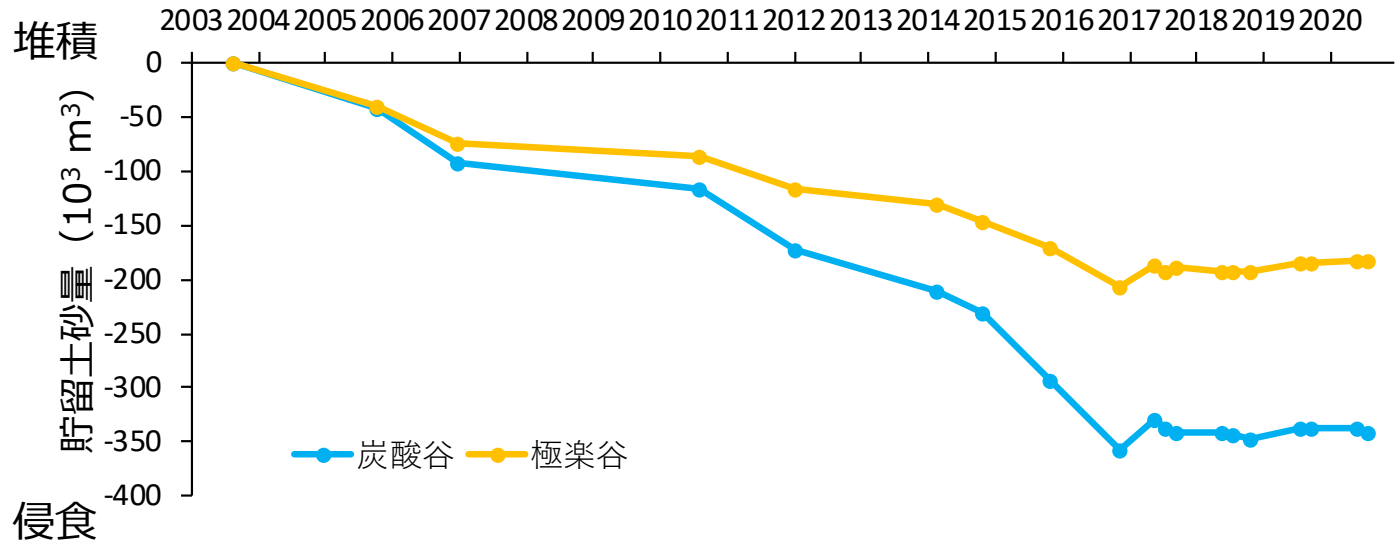
貯留土砂量の変化

2016年までは侵食傾向
[土石流の発生に対応]
2017年以降, 侵食が進んでいない

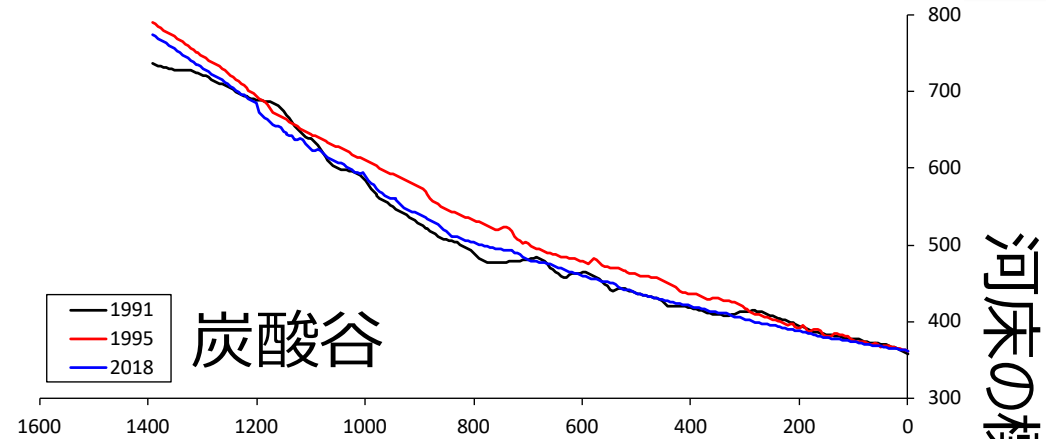
元地形との比較

1991~1995
噴火前 噴火終息時

河床の標高 [m]

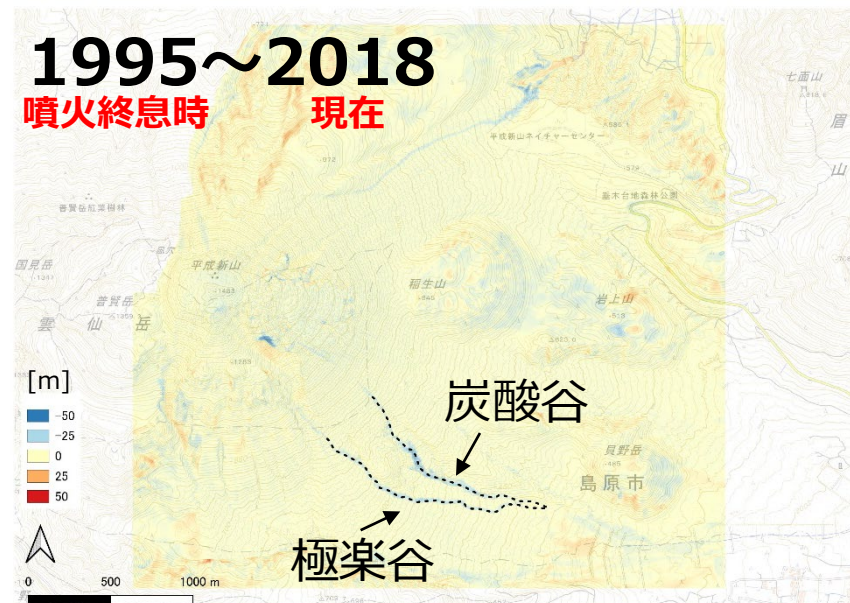
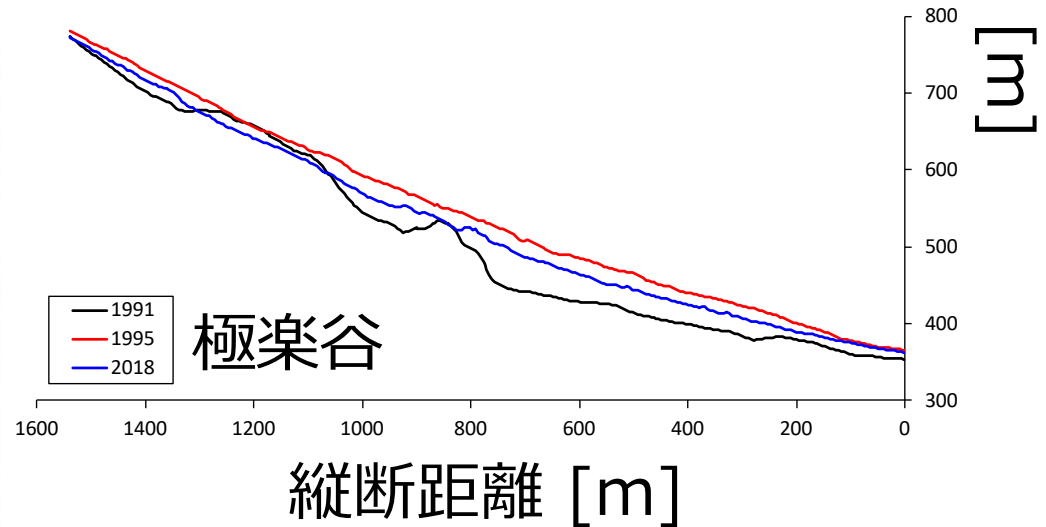
1995~2018
噴火終息時 現在

現在の河床の標高は噴火前に近い

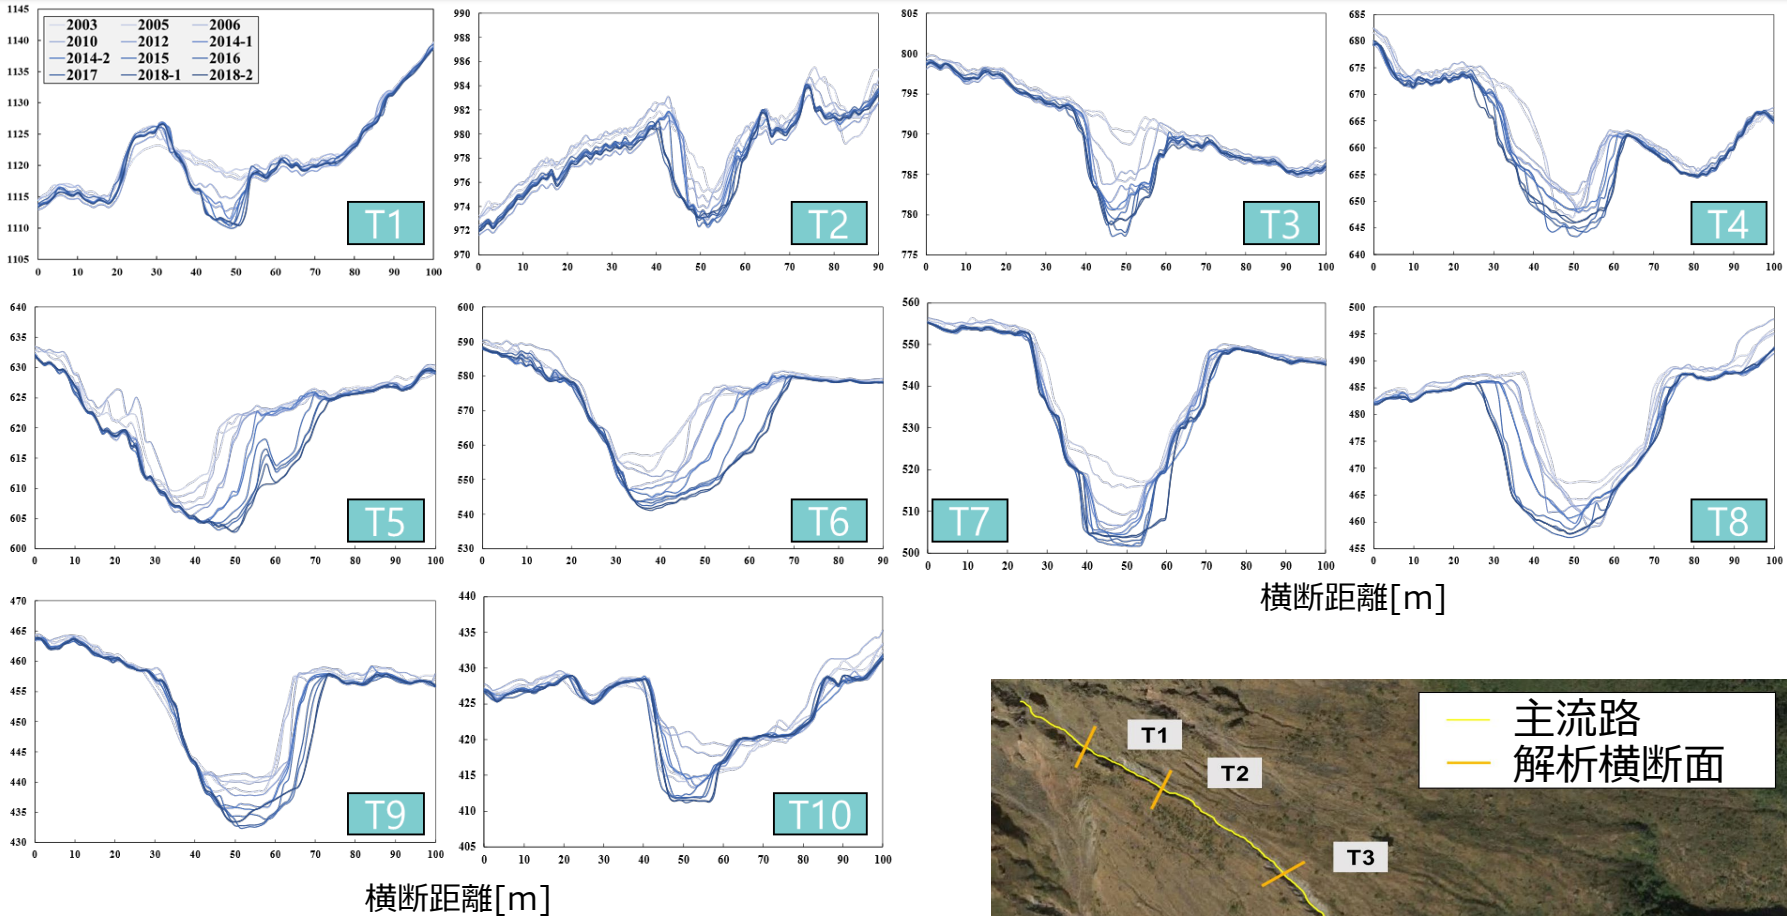
横断形状の変化

標高 [m]

横断距離[m]

谷が広がっている
谷の形状が変化 (V→U)
