火山噴火後に発生する 土石流と警戒避難

北海道大学
広域複合災害研究センター
厚井 高志

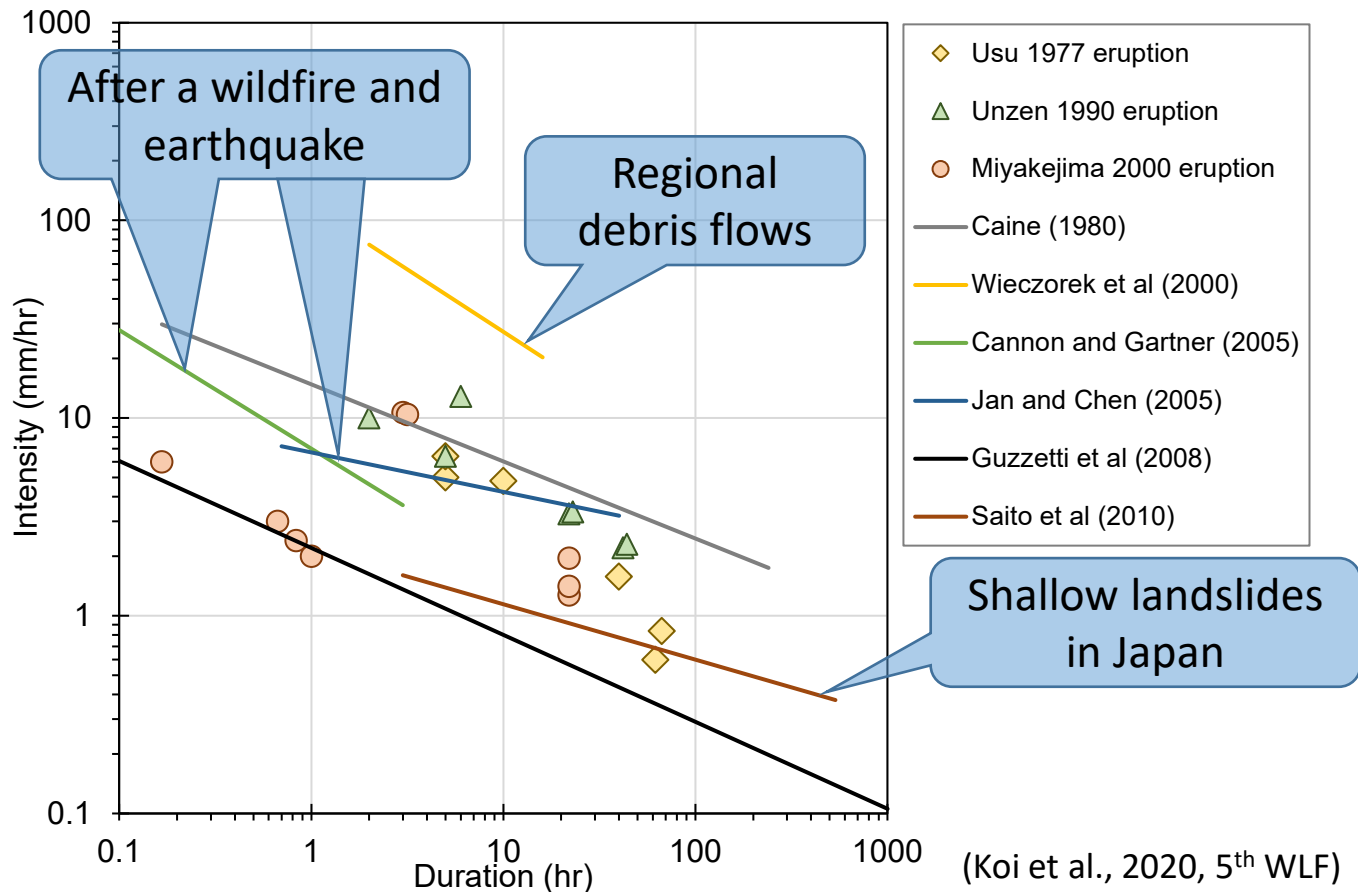
- 降灰後に土石流が発生した22事例（初発以外含む）を global I-D threshold (Caine, 1980; updated by Guzzetti et al., 2008) にプロット

- 降灰後に発生する土石流は、火山噴火以外の要因（豪雨・地震等）で発生する土石流に比べて**低雨量強度・短時間の降雨イベント**で発生する傾向がある
