ぼうさい | 2021 No.102

不屈の大地 Build Back Betterの軌跡

熊本地震からの復興

熊本地震から5年

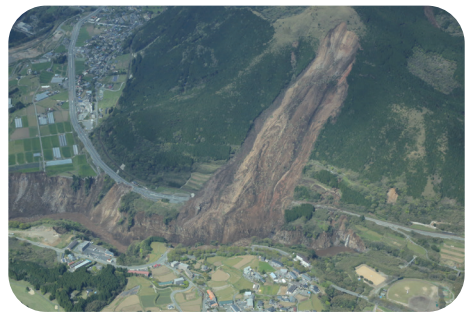
熊本地震による大規模山腹崩壊と落橋した阿蘇大橋（国土地理院撮影）

平成28年4月16日未明に発生した熊本地震で、橋が立地する南阿蘇村河陽は震度6強の揺れを記録し、阿蘇大橋は崩落してしまいました。当初は橋のすぐそばで発生した大規模な斜面崩壊に巻き込まれたことが原因とされましたが、後の調査で橋の直下の断層が動いたことで地盤がずれ、橋を圧縮する強い力がかかったことで崩落したことがわかりました。この崩落で地震発生時に乗用車で橋を走行していた大学生が犠牲になりました。

熊本地震で崩落した旧阿蘇大橋の橋桁は、「熊本地震 震災ミュージアム」を構成する震災遺構のひとつとして保存されています。国道57号沿いの大規模山腹崩壊（数鹿流崩れ）跡に「数鹿流崩之碑」が建てられ、展望所から旧阿蘇大橋の橋桁と新阿蘇大橋を望むことができます。また、新阿蘇大橋の南阿蘇側の袂にも展望所「ヨ・ミュール」が設置されており、新阿蘇大橋と背後の数鹿流崩れを一望できます。

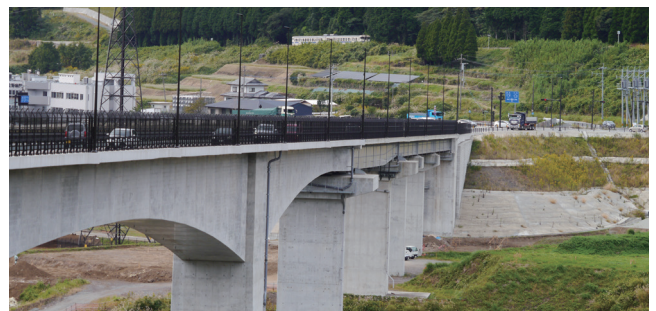
令和3年3月に開通した新阿蘇大橋と令和2年8月に復旧したJR豊肥本線

復旧工事は急ピッチで進められ、まず平成29年8月に阿蘇長陽大橋ルートが仮復旧しました。その後令和2年8月にJR豊肥本線が全線で運転を再開、同年10月には従来の国道57号の復旧に加え、阿蘇方面への新たなアクセスとして自動車専用道路の国道57号北側復旧ルートが開通、そして令和3年3月に落橋した阿蘇大橋に代わる国道325号の新阿蘇大橋が開通して阿蘇山方面へのアクセスは大幅に改善しました（※新阿蘇大橋の開通に伴い仮復旧だった阿蘇長陽大橋ルートは本格復旧工事のため令和4年3月まで通行止め）。なお、南阿蘇鉄道は立野～中松間が依然として不通ですが、令和5年夏ごろまでに全線復旧の予定です。

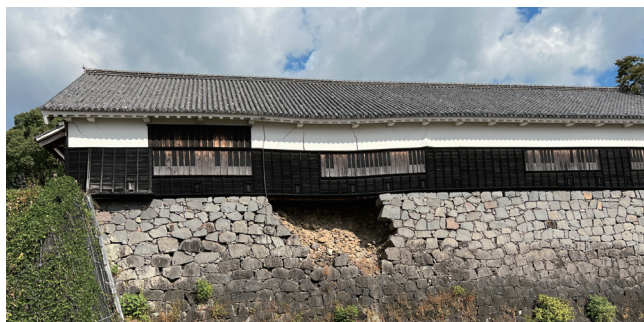
令和3年6月に公開を再開した熊本城天守。特別見学通路から城内の被災の様子も見る事ができる

熊本の象徴ともいえる熊本城も、地震で甚大な被害を受けました。築城当初から残っていた東十八間櫓や北十八間櫓が倒壊したのをはじめ、宇土櫓や長堀など13棟の国重要文化財がすべて被災し、石垣の崩落や天守（昭和35年復元）の屋根瓦の落下などを含め、ダメージは多岐にわたりました。

熊本市では20年がかりの修復計画を掲げ、最初に復興のシンボルとして天守の復旧に取りかかり、令和3年3月には最新の制震技術を駆使した修復工事を完了し、6月から内部公開を開始しています。また天守の内部だけでなく、特別見学通路を設置することで櫓や石垣の被災状況も公開しており、熊本地震からの復興の過程をリアルタイムで見学できる形になっています。城内の完全復旧は2037年予定とまだ道半ばではありますが、修復した天守の美しさと、震災の傷跡と復興プロセスを実際に目にすることができる貴重な場所のひとつになっています。

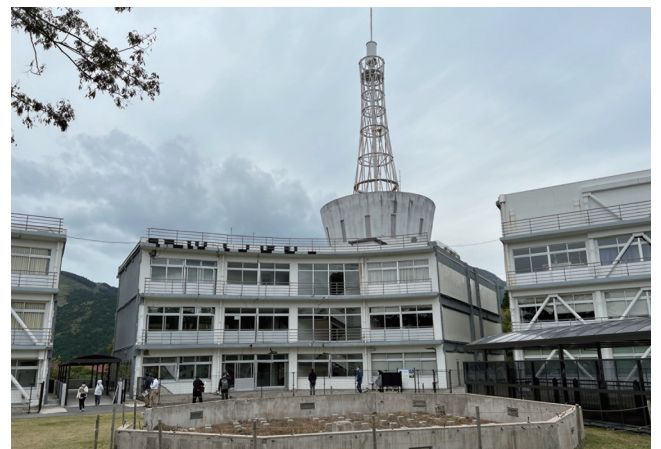
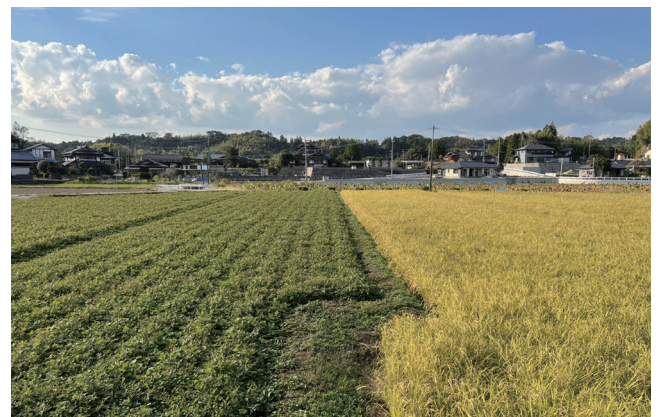
震災ミュージアムの例。南阿蘇村の旧東海大学阿蘇校舎と、益城町の耕地に表れた布田川断層帯の地表地震断層

その中核拠点の一つが、南阿蘇村の旧東海大学阿蘇キャンパスで、現在ここには震災遺構「旧東海大学阿蘇校舎1号館及び地表地震断層」が残されています。阿蘇校舎1号館は断層の上に建っていたため、大きく損壊してしまいましたが、多くの専門家からの「学術的に意義が大きい」との声を受け、倒壊を防ぐ補強工事を施した上で、地表地震断層とともに震災遺構として公開しています。現地では地元のガイドの案内も受けることができ、学生と地元住民との関係や地震時の様子など、貴重な記憶を伝えてくれます。また隣接地では令和5年度完成予定の展示・体験施設の整備も始まっています。南阿蘇村ではほかにも阿蘇大橋の残った橋桁や山腹崩壊跡、大規模地すべり跡などが震災ミュージアムとして公開（AR含む）されています。

地震を発生させた活断層「布田川断層帯」沿いに出現した地表地震断層が複数の地区で公開されています。地表地震断層がこれほど多く残っている場所は珍しく、国の天然記念物に指定されています。
