「集中豪雨時等における情報伝達及び高齢者等の避難支援に関する検討会」

堤防等の河川管理施設の緊急点検結果について	P 1 ~ P 2
中小河川における堤防点検・対策ガイドライン（案）について	P 3
台風 2 3 号による円山川の出水状況について	P 4 ~ P 5
台風 2 3 号による由良川の出水状況について	P 6 ~ P 7

# 堤防等の河川管理施設の緊急点検結果について

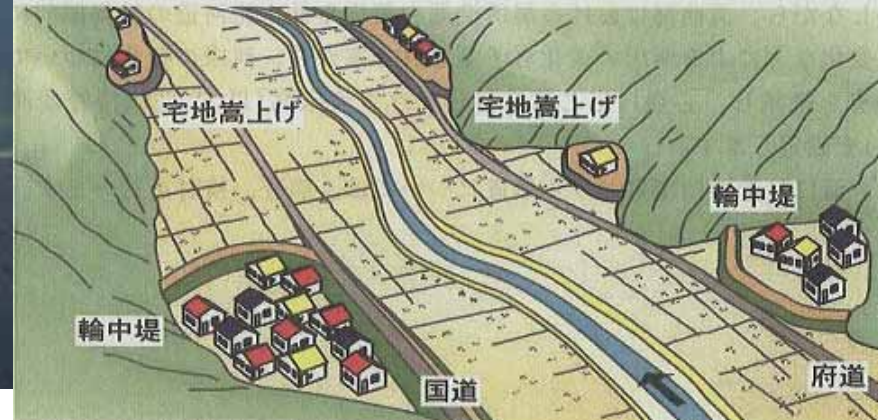
改修後のイメージ

堤内地の狭い由良川の治水計画は  
築堤でなく宅地嵩上げ、輪中堤で実施
