1960年5月24日
チリ地震津波

その2
流れによる被害と都市化への警鐘

チリ地震津波は、津波で発生した速い流れが甚大な被害を引き起こしました。また、都市の弱点が現れた災害でした。

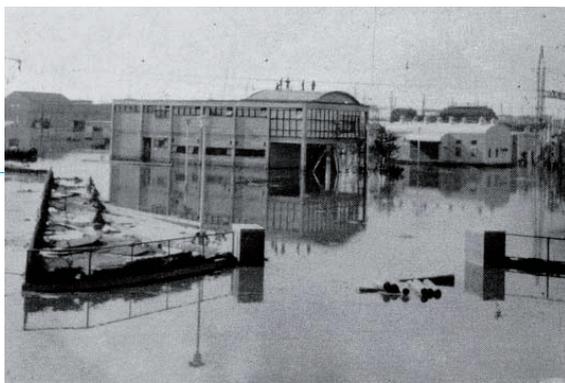
東北電力八戸変電所付近（運輸省第二港湾建設局八戸港工事事務所：八戸港を中心としたチリ地震津波資料集覧、昭和36年）

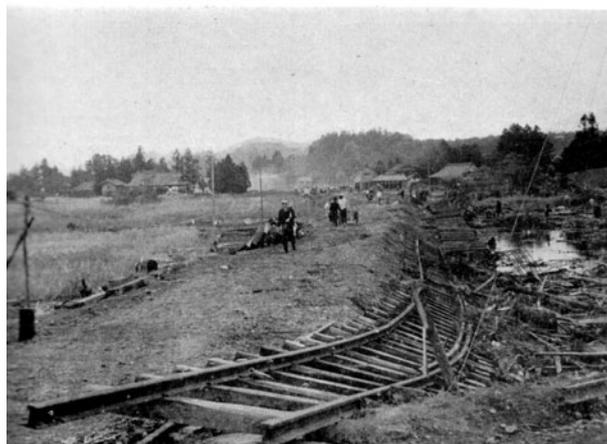
陸前高田市 松原海岸近くの大船渡線の被害状況（気象庁技術報告第8号、昭和35年）
