## 第2章 葛川谷での被害

## 第2節 町居崩れの発生

### 1 町居崩れによる被害

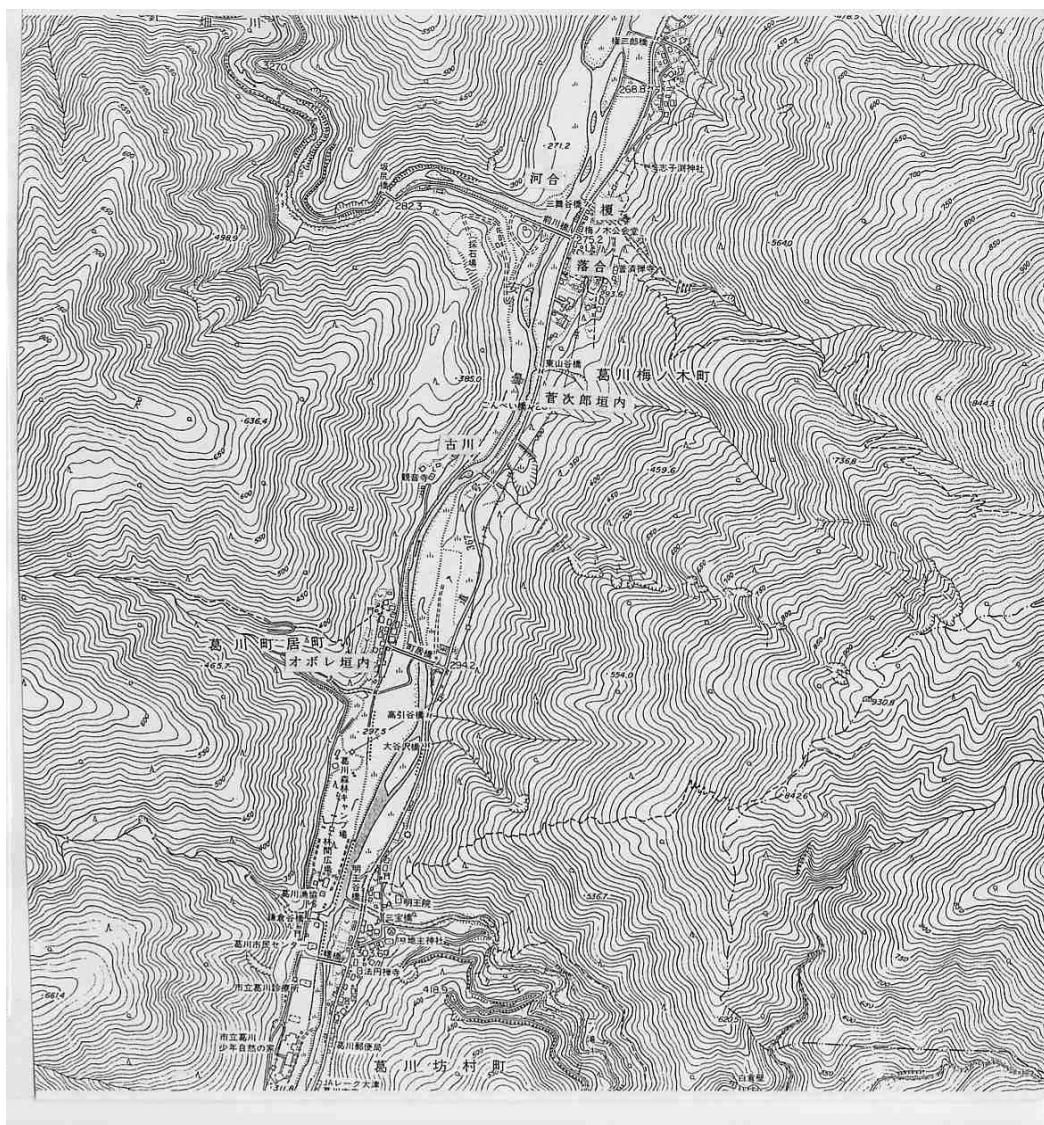
図2-2 中世葛川の集落立地 (1/10,000×70%) (作成:水野章二)

にも「在家」が描かれている。相論絵図独特のデフォルメがあるものの、この「在家」の描かれている位置は、現町居集落と重なる可能性がある（図2-1）。また、元応和与の際の所当並散在年貢注文（葛川明王院文書）からは、明王院より北には、「オボレカキ内」「古川」「菅次郎垣内」「エノキ」「河合」「落合」「ヌク井」「マチ井」（追記部分に「待井」）などの地名が現れ、鎌倉末期の耕地分布を推測することが可能である。これが待井（町居）と榎の初見史料であるが、「オボレ」は現在の町居集落が位置する小字地名であり、他の文書からも「オボレ」に居住者がいたことが確認できる。「古川」は町居集落の北にあたる可能性が高く、「菅次郎垣内」は安曇川東岸、「エノキ」「河合」「落合」は安曇川と針畠川の合流点右岸、現梅ノ木集落周辺と思われる（坂田、1997）（図2-2）。

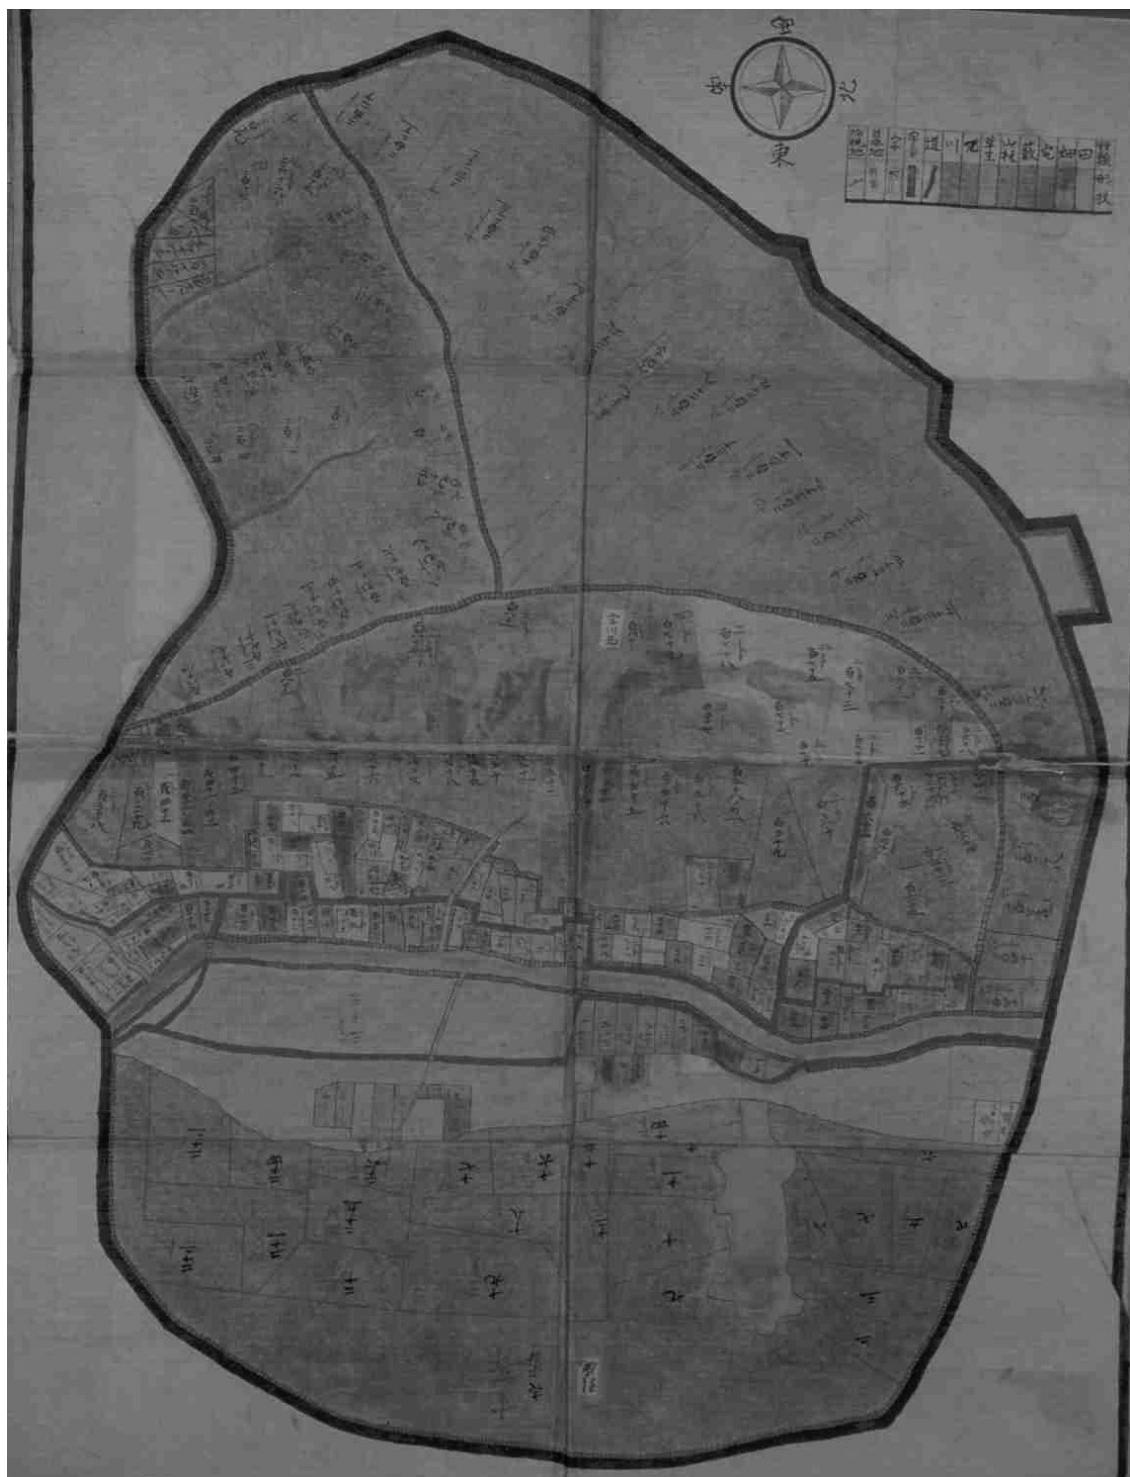
図2-4 明治22(1889)年町居村地積図 (提供:大津市)

町居集落が寛文地震により東から西へ中心を移した可能性は残ろうが、このような絵図の記載や伝承を整合的に解釈することは困難である。1882（明治15）年の『近江国滋賀郡町居村誌』（滋賀県、1979）では、町居村の集落は安曇川の東、若狭街道沿い（小字引ノ尻）と川の西側、山神社周辺（小字ヲボレ）及び観音寺周辺（小字川西）の3か所存在していた（図2-3）。1889（明治22）年の町居村地籍図（大津市役所所蔵）においても、寛文地震の山崩れ跡が禿山として明記されるとともに、やはり東岸にも数軒分の宅地が記載されている（図2-4）。なお、地籍図などからは、葛川谷の村々は安曇川の東岸・西岸にそれぞれまとまって領域をもつではなく、安曇川を挟んで東西に村領域が広がっていたことが知られるが、それは安曇川が増水時を除けば、比較的容易に渡河できる川であり、川を挟んで村落が展開していたことに原因すると思われる。近世の町居村では、中世以来安曇川の西を中心に数か所に居住していたものの、東岸にも居住地が存在していた可能性は高いであろう。近世諸絵図の一見矛盾した表現は、安曇川の両岸にまたがっていた集落が、どちらが主たるものかという判断によって表記に差が生じた可能性がある。町居村は西岸に比重を置きながら再建が進み、近代以降に現集落を核に集村化が進行したと思われる。

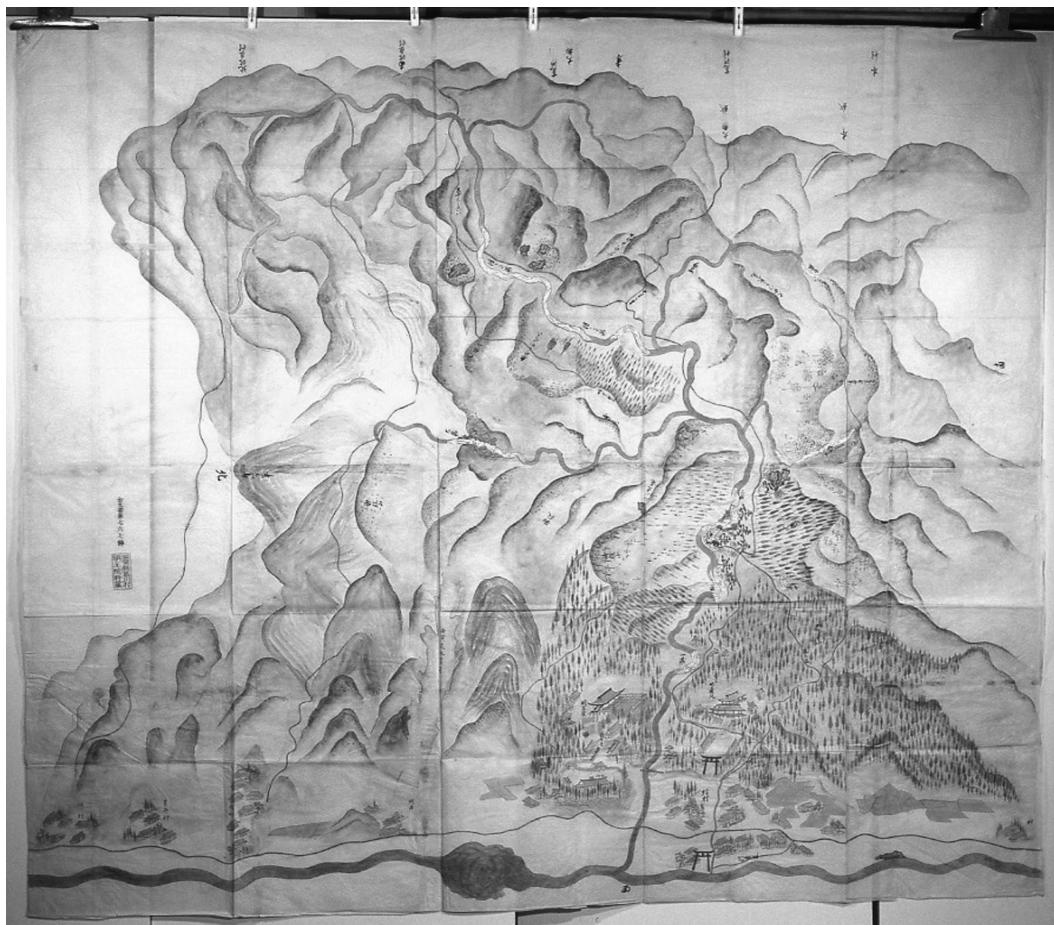
図 2-5 「葛川山林絵図」(葛川明王院文書蔵)

5 月 1 日の正午頃に発生した地震と町居崩れによって、壊滅的な被害を受けた榎村・町居村・坊村などの葛川谷の状況を描いた絵図として、『葛川明王院文書』蔵の「葛川山林絵図」（図 2-5）が残されている。この絵図は上辺が東、下辺が西となっており、絵図右下には葛川明王院や地主神社が描かれており、下辺には安曇川と川沿いの集落が描き込まれている。絵図の中心は、葛川明王院の背後にある天台修験の修行地としての山々であり、安曇川の西岸上空からの視点をとつて、山林や谷筋・山道などが詳細に描かれている。絵図左下の町居集落の背後には、寛文 2（1662）年の地震で崩れた山肌が「壬寅歳地震崩」と黄色に彩色されている。また、下辺中央の安曇川内には、5 月 15 日午前の天然ダムの決壊後に残つた大池も描かれている。

このような「葛川山林絵図」に描かれた安曇川沿いの景観は、5 月 1 日の町居崩れ発生後、同 15 日の天然ダムの決壊以後の状況を表している。絵図の成立年代については不明であるが、恐らく地震以後それほど時期を隔てることなく、葛川明王院で作成されたものであろう。

また、同じく『葛川明王院文書』によると、町居崩れによって形成された天然ダムは、5月15日の辰下刻（午前8時半頃）に決壊して水位が急激に低下したが、その後も町居村から葛川明王院の下付近までは湛水が残り、大池となつた様子が記されている。更に、先述の「葛川山林絵図」には町居村と坊村の間の安曇川内に大池が描かれており、天然ダムが決壊した後もしばらくの期間は大池として存在した状況がうかがえる。

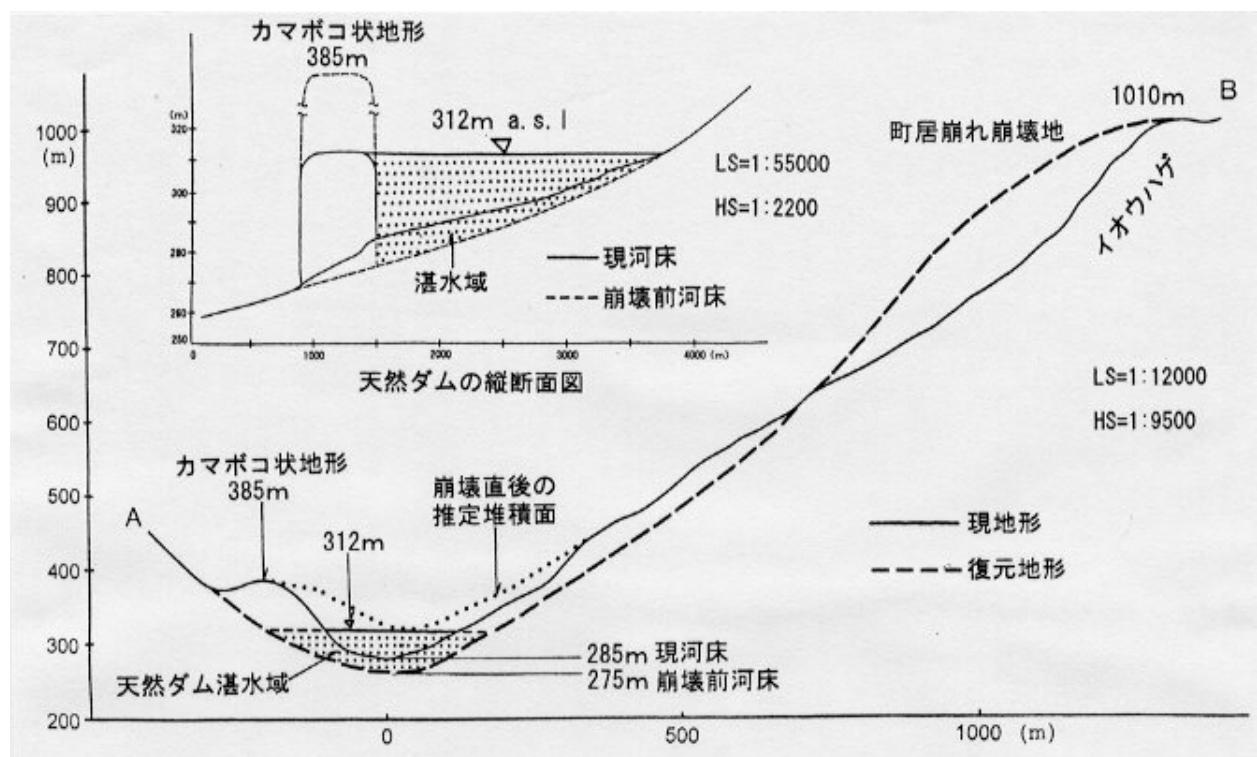
図2-6 町居崩れの推定断面図（出典：今村隆正・井上公夫・西山昭仁；琵琶湖西岸地震（1662年）と町居崩れによる天然ダムの形成と決壊、歴史地震、第18号、pp.52-58、2002）

先述した文献史料や現在の地形図・航空写真・現地調査などから検討すると、町居崩れは、安曇川の東岸、比良山地の武奈ヶ岳の南西約1.5km付近に位置し、現在「イオウハゲ」と呼ばれる崩壊斜面付近に発生した大規模崩壊であったことが推定できる（今村ほか、2002）（図2-6、図2-7）。

崩壊長：700m

最大幅：650m

比高：360m

平均傾斜：30度

崩壊面積：46万m<sup>2</sup>

崩壊土砂量：2,400万m<sup>3</sup>

**天然ダムによる湛水** 大規模な土砂崩れによる大量の土砂は、安曇川を堰き止めて天然ダムを形成した。安曇川西岸（当時の町居村の集落があったとされる付近）には現在も、安曇川の現河床（285m）より約100mの比高を有するカマボコ状の地形が確認できる。現在、この地は採石場となっており、切土面を観察すると、巨礫を大量に含んだ砂礫層から形成されている。この地形とその背後の斜面とが接する部分には浅い溝状地形が確認されることから、崩壊土砂の多くは急斜面を一気に流下して、対岸（西岸）斜面にまで乗り上げたものと考えられる。

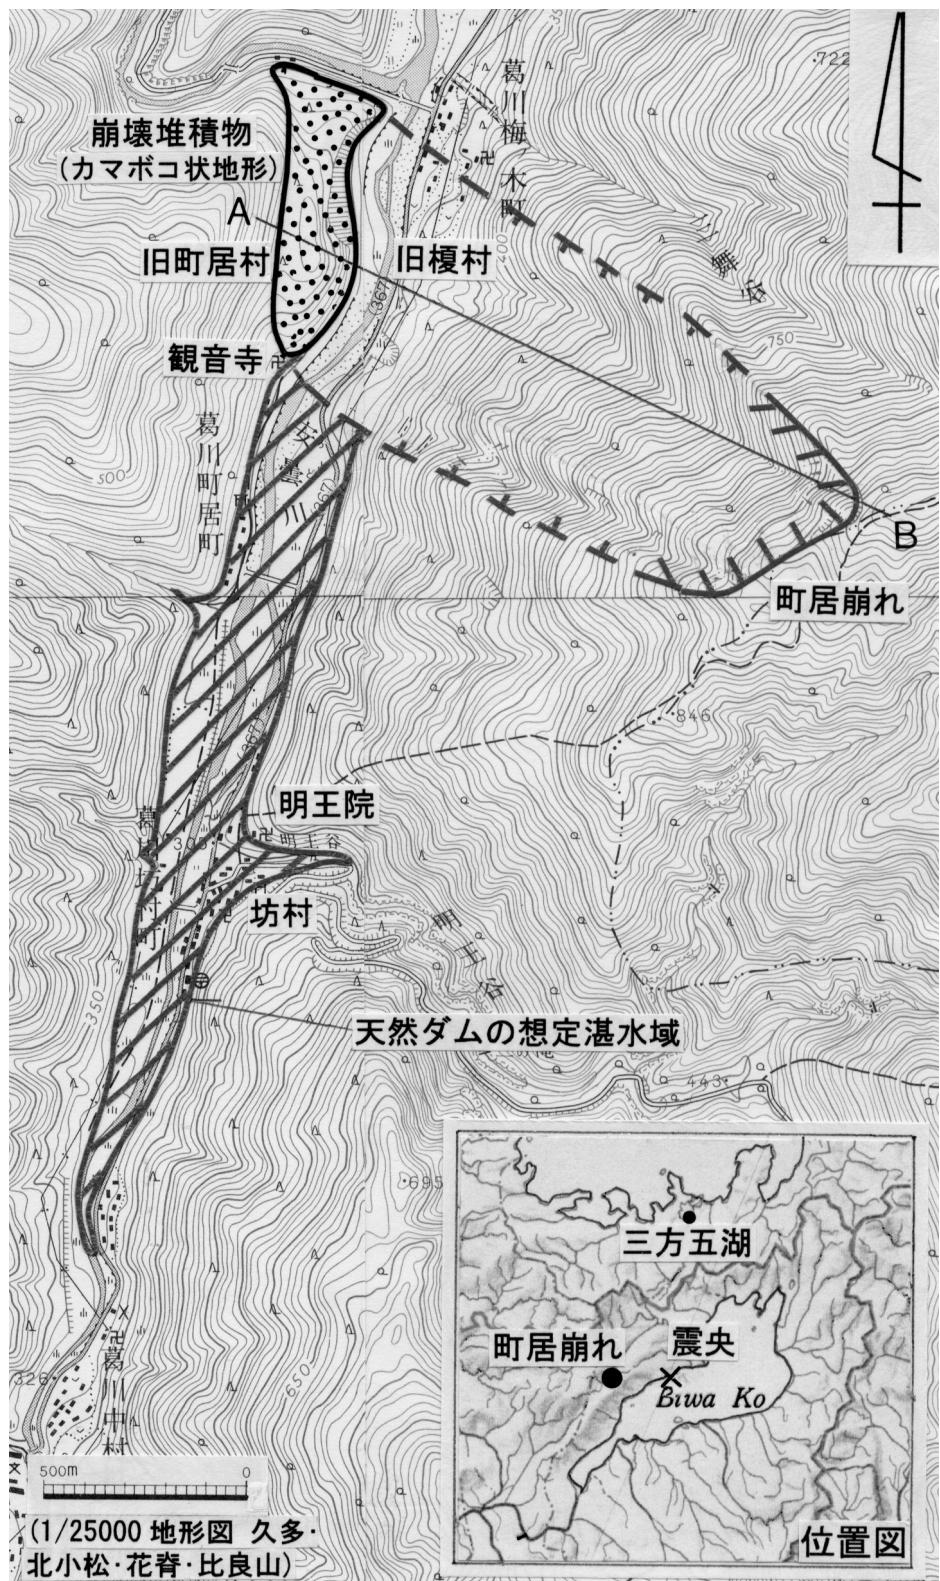
図 2-7 町居崩れによる天然ダムの推定平面図 (出典: 今村隆正・井上公夫・西山昭仁; 琵琶湖西岸地震 (1662 年) と町居崩れによる天然ダムの形成と決壊、歴史地震、第 18 号、pp. 52-58、2002)

これらの検討から、大津市都市計画図（S=1/2,500）をもとにして当時の天然ダムを再現すると、図2-7のようになる。また、天然ダムの規模について想定すると次のようになる。ただし、河床縦・横断面から判断して、当時の河床は現在の河床より約10m低い標高275mに設定した（今村ほか、2002）。

湛水標高：312m

湛水高：37m

湛水面積：48万m<sup>2</sup>

湛水量：590万m<sup>3</sup>

**天然ダムの規模** その後、葛川明王院では建物の破損箇所を修復し、翌6月の法会は無事に行うことができたと、「葛川明王院文書」に記されていることや、天然ダムの水位上昇によって葛川明王院の本堂が水没しなかつたことなどから、天然ダムによる湛水位は、本堂石段の下段程度（標高312mほど）までであったと推定する。先述したように、崩壊土砂の多くは一気に対岸（西岸）斜面に乗り上げるように堆積し、東岸側の堆積は逆に少なかつたと推察できる。このため、天然ダムは形成から14日ほどで満水に至り、東岸側から決壊したと想定が可能である。

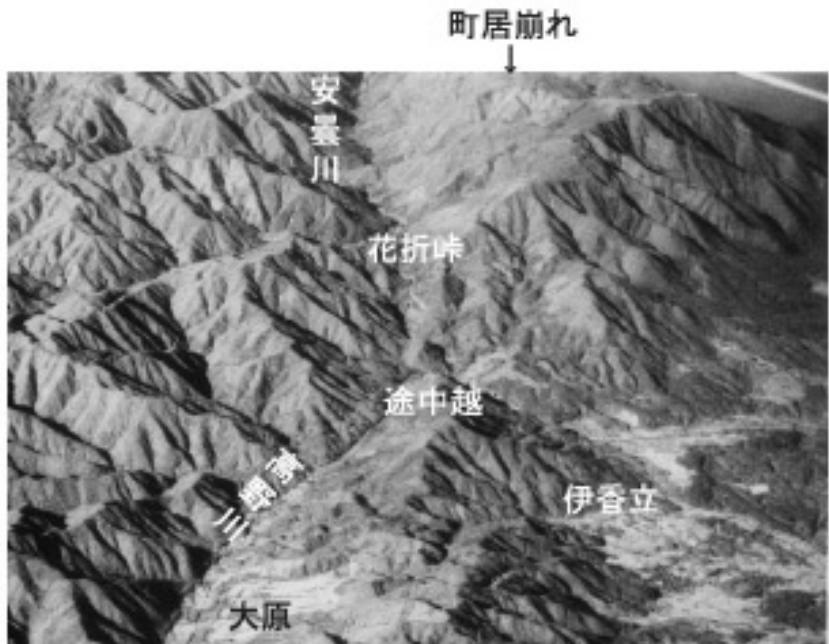
図 2-8 空から見た花折断層沿いの直線状谷（岡田篤正氏提供、1979 年撮影に地名を記入）

ところで、空から花折断層周辺を眺めてみると、安曇川沿いに一定の傾斜で平らな板を傾けたような急勾配の斜面（平滑斜面）が並んでいる（図2-8）。

注）安曇川上流部は花折断層にそって直線状に伸びている。写真右上端部の白く見える植生のはげた部分が町居崩れの跡。

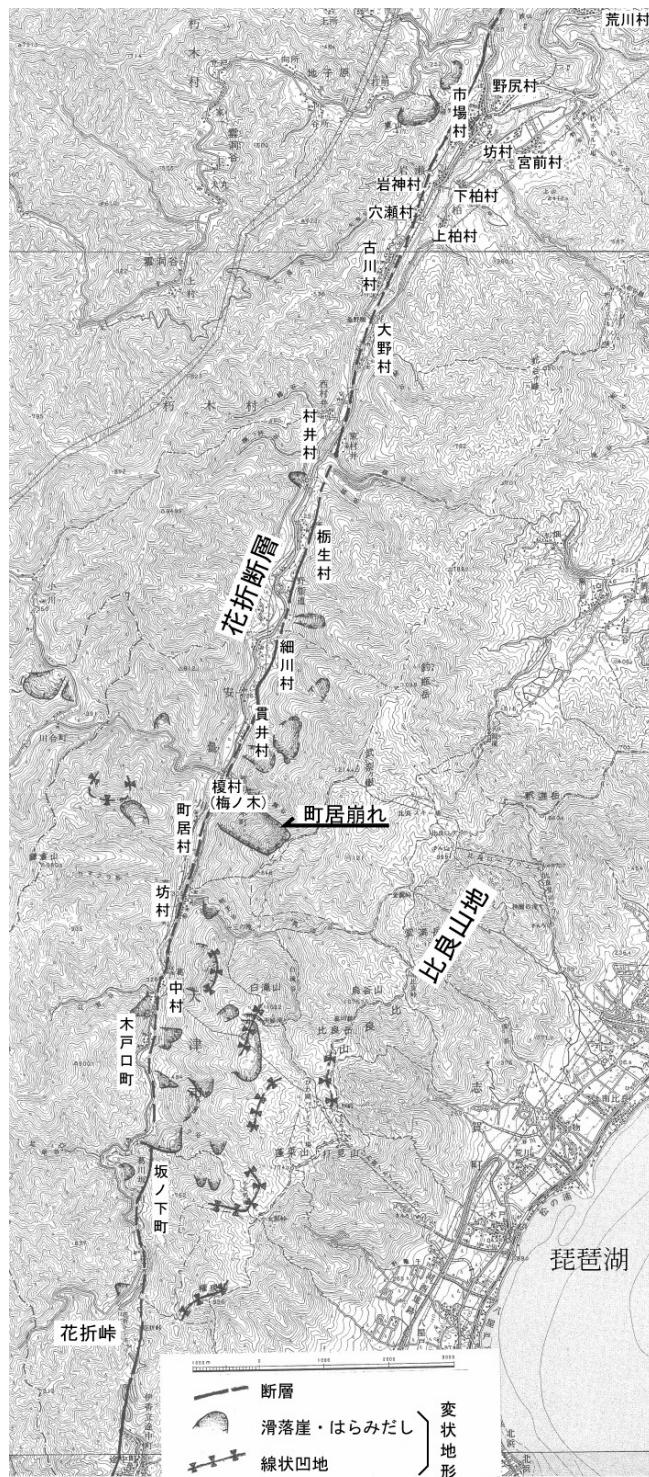
図2-9 花折断層沿いの変状地形の分布（作成：小松原琢）

平滑斜面をずれ動かしている裂け目（線状凹地）や小崖（滑落崖）及び斜面のはらみ出しなど、山地斜面の変形を示す地形（ここでは変状地形と一括する）の分布を図 2-9 に示した。この図に示されるように、町居崩れを中心として南北約 10km にわたり比良山地の西斜面に大規模な変状地形が多く分布する (Chigira, 2000)。ここに示した変状地形は地質構造と無関係に分布し、かつ比較的連続性のよい地形であることなどから、単なる侵食作用によるものとは考えにくく、山地の巨大崩壊に先立つ前兆的な（ただし、数百年以上という時間スケールでの）岩盤の動きによって作られる地形と考えられる。

2. 町居崩れを中心とする朽木谷南部には大規模な変状地形が数多く見られる。これらは、崩壊に先立って岩盤の変形が生じていることを示唆する。元来変形して脆くなっていた山地の岩盤が地震によって一気に崩れ落ちたと推定される。

寛文地震では、こうした岩盤の動きによって元来脆くなっていた山体の直近で、二度の大地震が続発したと考えられる（第 1 章第 2 節参照）。このため、最初の地震によって緩んでいた岩盤に亀裂が生じ、次の山体直下で生じた地震によって岩盤が一気に崩れ落ちるよう崩壊したのではないだろうか。翻ってみれば、当地域のような変状地形が発達する場所で大地震が生じた場合には、規模の大きな崩壊が生じやすいということができる（中村ほか、2000）。山地の地震防災上留意すべき点ではないだろうか。

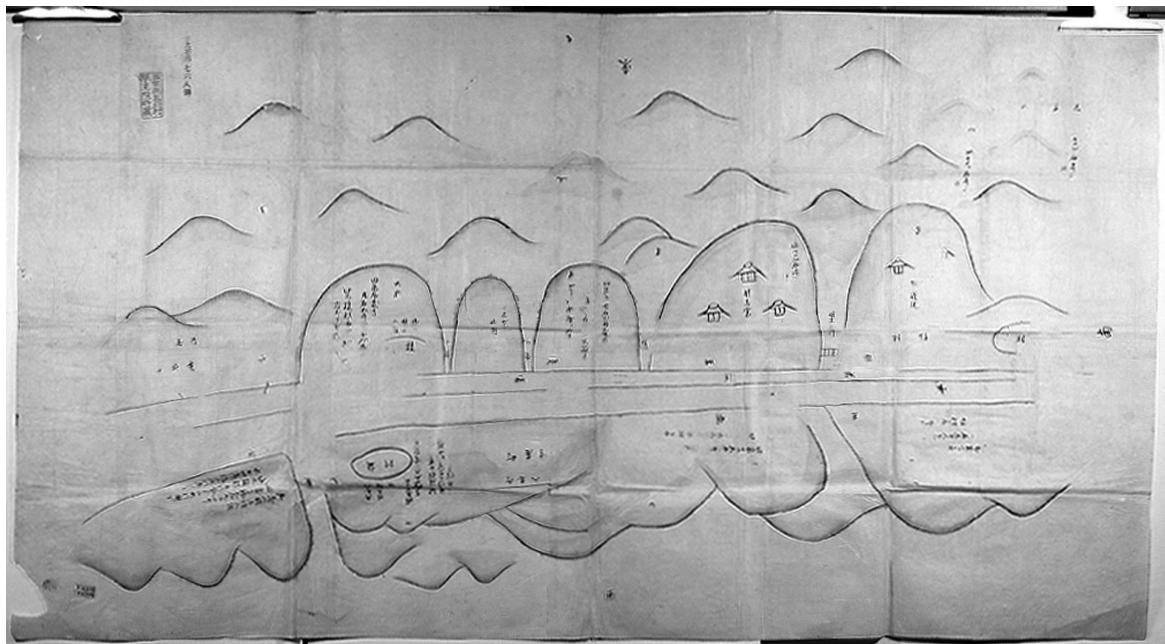
図 2-10 「葛川明王院領内村々差図」(葛川明王院文書蔵)

**被害の状況** 震災からあまり時間が経過していない寛文年間(1661~1673年)に成立したと考えられる図2-10の「葛川明王院領内村々差図」(葛川明王院文書蔵)には、町居崩れによる榎村での田畠や屋敷の被害状況が記載されている。それらの石高を合計すると、40石4斗3升9合4勺の田畠や屋敷が、土砂に埋没したり、河原になつたりして、耕作不能になった状況がうかがえる。また、表2-2をみると、震災以前の「正保郷帳」では榎村の石高は約83.4石となっており、震災以後の「元禄郷帳」では約46.9石となっている。そこで、震災以前の正保期と震災以後の元禄期の石高を比較すると、元禄期の石高の方が約36.5石減少しており、震災によって集落の半分近くが壊滅した状況がわかる。

注) この絵図では、上辺が東、下辺が西となっており、中央には右から左へ安曇川と若狭街道が描かれ、川と街道に沿って榎村や坊村での被害状況が書き込まれている。

**被害の状況** 図 2-10 には、天然ダムの形成による坊村での田畠や屋敷の水没状況が記載されている。それらの石高を合計すると、17 石 8 升 7 合 2 勺の田畠や屋敷が水没して耕作不能になったが、5 石 9 斗 6 升 2 合 8 勺の田畠や屋敷は無事であった状況がわかる。また、表 2-2 をみると、震災以前の「正保郷帳」では坊村の石高は 50 石とあり、実際には葛川明王院が領内支配にあたっていたようであるが、震災以後の「元禄郷帳」によると石高は 29.4 石となっている。このように、震災以前の正保期と震災以後の元禄期を比較すると、坊村の石高は 20.6 石減少していた。
