第5章 城郭被害図にみる宝永地震

第1節 宝永地震の城郭被害について

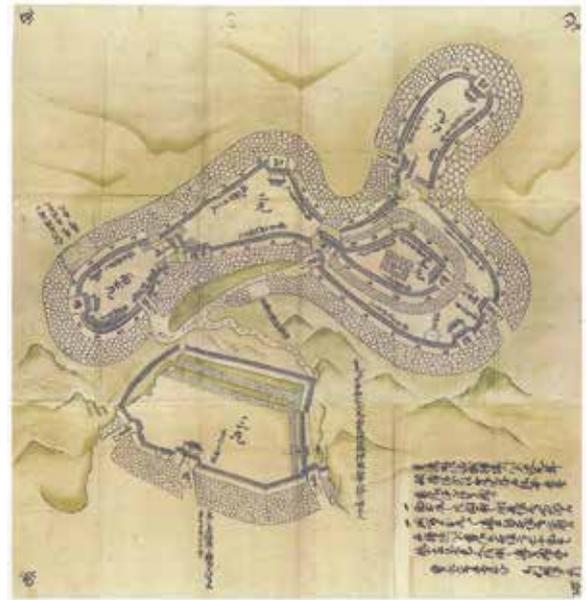
図5-7 (佐伯城修復願図)
個人蔵

被害箇所は絵図の石垣崩落箇所によれば、西出丸之内は、「此所石垣崩口長サ五間五尺、高サ五尺」、本丸への土留石垣は、「長サ四間」と描かれている。ただし、政庁を置いた山下の三之丸は、「三丸之分は修復之願も不仕在来通」、つまり、三之丸は修復をせずそのままとするとして、修復箇所を示す朱引(朱線で示す)を施さないとしている(図5-7(佐伯城修復願図)個人蔵)。

しかし、宝永6年5月28日に願い出たこの絵図には、「豊後国佐伯城櫓塀門等従

先年破損仕今程無御座候間絵図之通連々普請仕度奉願候」とあり、以前に櫓や塀、門などが破損したままとなっているので、普請したいと願い出ていたことがわかる。つまり、宝永地震で壊れた石垣2ヶ所を修復するだけでなく、破損してそのままとなっている城を再度普請したいということであった。これに対する幕府の許可が下りた。6月27日に老中秋元喬朝から江戸留守居に呼出しがあり、老中奉書を受け取った(前掲『温故知新録』三、360頁～361頁)。この時、藩主高慶は在邑、早速老中秋元へ自筆の礼状を認めた。「城普請之奉書ニ付、家中之者共悦」んだと摘記されている。8月2日鉦初(鉦初め)、9月8日江戸へ持参させた城普請の地鎮祭結願札守が佐伯に持ち返され、16日に地鎮祭執行、初代高政使用の鎌・鋤・鍬3品を元の如くに納めて城山の地祭を執行した。10月26日には高慶が城山を検分して、普請方役人へ酒を給い、11月19日塀腰板・櫓台・櫓垣を今年中に完成させ、年明けに廊下橋・

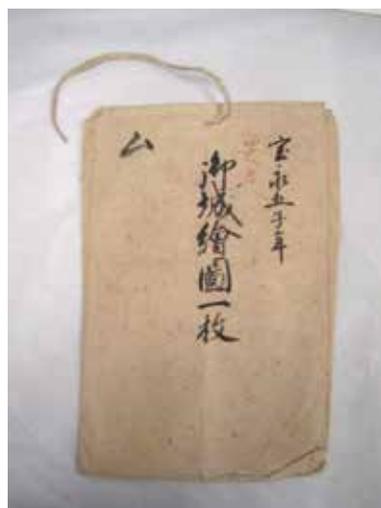
図5-10 「御城絵図一枚」袋
土佐山内家宝物資料館蔵

た(土佐藩士による宝永地震の詳細な見聞記「谷陵記」があり、これに基づく分析の第2章、3章参照のこと)。土佐藩藩政史料を蔵する土佐山内家宝物資料館によれば、宝永地震の城郭被害図は袋のみ残り、絵図は行方不明とのことである(図5-10 宝永5年「御城絵図一枚」袋、土佐山内家宝物資料館蔵)。しかし、城郭被害箇所を修復する申請に対する老中連署奉書は一連のものが残されている。まずはその資料から検討したい(図5-11 「御奉書一通 御老中様御連名」宝永5年正月)。

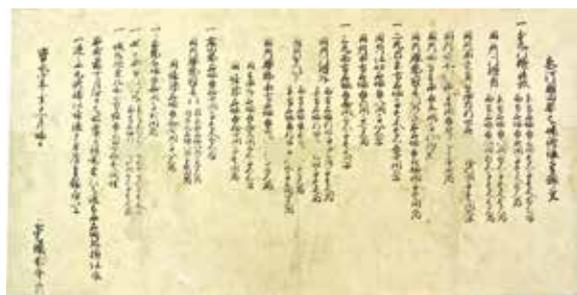
図5-13 「参河国田原之城修復奉願覚」
田原市博物館蔵

城被害絵図は含まれていない。しかしながら、修復願いの被害絵図とともに書き上げられた被害箇所に関する文書が残されている（図5-13「参河国田原之城修復奉願覚」田原市博物館蔵）。

- 参河国田原之城修復奉願覚
- 一 本丸門櫓形 東方石垣長三間老尺高老丈式尺孕
西方石垣長式間高老丈式尺崩
 - 同所門櫓内 東方石垣長八間式尺高老丈老崩
西方石垣長八間式尺高老丈老崩
 - 同所南東角土居内折石垣□拾六間高老間孕
 - 同所東方土居高四間長拾六間高老間崩
 - 同所西方土居長九間高拾間崩
 - 同所腰郭冠木門外左右石垣長式拾間高老間崩
 - 一 二丸内東方石垣高老丈老尺長四間孕
 - 同所仕切石垣長八間高八尺孕
 - 同所南方石垣長六間高七尺孕
 - 一 三丸西方石垣長拾間三尺高老丈孕
 - 同所門櫓外 西方石垣折廻長拾三間高老丈崩
東方石垣折廻長□三間高老丈崩
 - 同所多門下 西方石垣長老間□丈高七尺崩
東方石垣角折廻長□間高三間四尺崩
 - 同所腰郭南方石垣長式拾六(カ)間高九尺崩
同土居外石垣長拾九間三尺高五尺崩
 - 同所堀際石垣長拾四間高老間崩
 - 一 藤田郭石垣長拾四間高老丈三尺孕
 - 同所腰郭冠木門 門左右石垣八間高四尺崩
外南北石垣八間高式間崩
 - 同堀際石垣長拾七間高八尺崩
 - 一 出郭石垣長拾間高式間崩
 - 一 町口追手門内(カ)外 東方石垣折廻長六間三尺高一丈孕
西方石垣折廻長六間三尺高一丈孕
 - 一 城外廻東北西三方堀長三百七拾老間埋
- 右者當十月四日之地震之繪図朱引之通土居石垣破損仕候
以連々如元修補仕堀浚申付度奉願候 以上

「樂只堂年録」の田原城の被害箇所は、上から8項目までであり、その内容は、城構の堀、櫓、門櫓、冠木門、多門などの被害に続き、所々石垣崩れ・孕み、土居孕み、城内居宅長屋悉く大破とある。これを先の幕府へ提出した修復願いと照らし合わせると、明らかな違いがある。幕府への修復願は石垣の損所と、最後の1条に「城外廻東北西三方堀長三百七拾壺間埋」とする堀の被害書上げに限られる。城郭修復願いでは、石垣の修復と堀浚のみであることがわかる。この点は、犬山、高知の各城で検証したように、幕府が城郭修復に関して許可を下すのは、石垣、堀などの城の縄張りであることが、この田原城の事例からも確認できた。

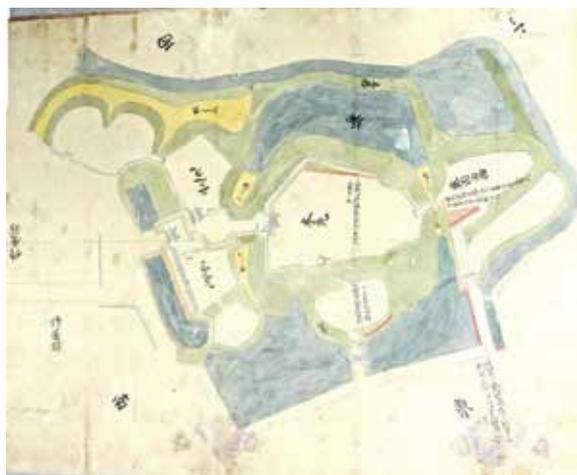
図5-14 参考図(元禄13年地震城郭修復願図) 田原市博物館蔵

宝永地震の田原城被害箇所は本丸、二丸、三丸、藤田曲輪、出曲輪など城郭全般に及び、著しい被害が出ているが、この被害箇所だけではどこにどのような被害が生じたのかを判断するのは困難であるから、まずトレース図によって、城の構造を把握したうえで被害箇所の書上げと照合することにした。参考図として、宝永地震より7年以前の元禄13年の地震被害修復願図を挙げておく。この図版の凡例によれば、青色は堀、草色は土塁、黄色は空堀、白色は塀、茶色は石垣、そ

の上に朱線で示されるのが石垣崩落箇所である。城の修復願の絵図では、損所を朱色で表示する点は共通する。図5-15は、田原城郭の概要を理解するための参考図である。

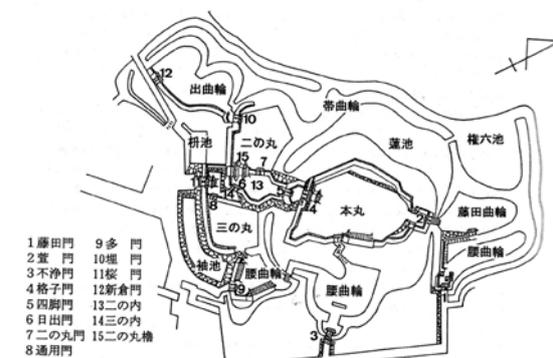
図5-15 三河田原城各部名称

※ 各名称については、藩の日記等の文献及び巴江城郭平面図によった。図は、明和2年修理絵図を再トレースし、約1/3000に縮小した。

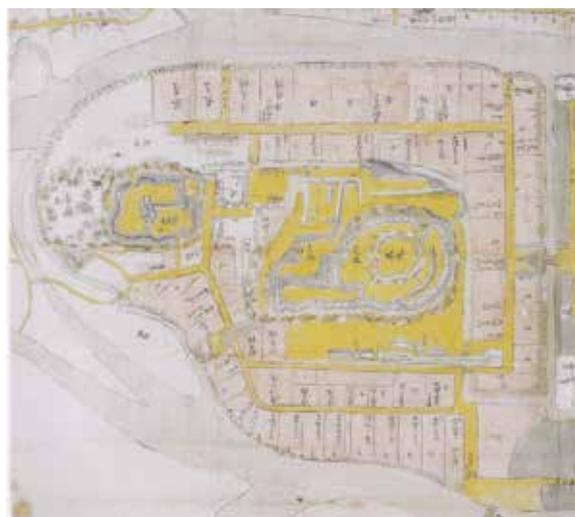
図 5-16 九津見家文書「日向国延岡城下絵図」
岡山県立記録資料館蔵
延岡市内藤記念館『甦る延岡城』から転載

宝永地震の城郭被害図はないが、参考図として三浦時代の延岡城図を掲げておく（図 5-16 九津見家文書「日向国延岡城下絵図」〔延岡市内藤記念館『甦る延岡城』から転載〕）

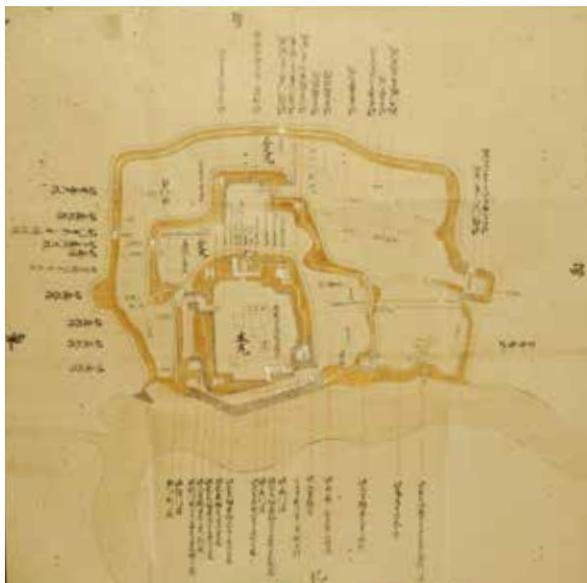
図5-17 「御城御破損所御伺絵図」控 笠間稲荷美術館蔵

吉田城は宝永地震で本丸の建物に限らず、二之丸、三之丸の建物群がほぼ大破するなどの大被害を蒙った（図5-17「御城御破損所御伺絵図」控 笠間稲荷美術館蔵）。この時の城主は、宝永2年(1705)に關宿より転封した牧野大学成春（8万石）であったが、席の温まる間もなく、

正徳2年(1712)には延岡へ転封、代って古河より松平(大河内)信祝が入封した。宝永地震による城郭の被害は絵図に見るごとく極めて大きく、「樂只堂年録」に掲載された被害もほぼ被害状況を伝えるものではあるが、修復願絵図に則した被害箇所の上げを『豊橋市史』2巻(表5-4 豊橋市史編集委員会、昭和50年、496頁～497頁引用)から引用しておく。

位置	名 称	被 害 状 況	名 称	被 害 状 況
本丸	本丸御殿	残らず大破	東櫓門	倒壊
	千貫櫓	10月6日倒壊	東多門	倒壊
	辰巳櫓	戌亥(北西)方へ倒れかかり	本丸口多門	倒壊
	鉄櫓	戌亥の方へ傾き大破	川手櫓脇多門	倒壊
	入道櫓	子丑(北北東)方へ傾きかかり	石垣	13か所、計83間崩壊
	丸川手櫓	倒壊	土塀	千貫櫓と鉄櫓をむすぶ土塀上の土塀残らず崩壊
	本丸口櫓門	大破		
二之丸	二之丸御殿	残らず大破	玉薬蔵	2棟とも大破
	二之丸口櫓門	東の方へ倒れかかり	東門	倒壊
	評定櫓	戌亥の方へ倒れかかり	長屋	10月9日倒壊
	着到櫓	辰巳(東南)の方へ倒れかかり	土塀	二之丸櫓門と評定櫓をむすぶ土塀上の土塀残らず崩壊
雷櫓	東の方へ倒れかかり			
三之丸	三之丸口櫓門	東の方へ倒れかかり	蔵	破損
	川毛口櫓門	午未(南南西)の方へ傾き破損	土蔵	1棟大破、2棟破損
	内天王口櫓門	北の方へ倒れかかり	長屋	1棟大破、1棟10月14日潰
	石垣	約5間崩壊	下台所	大破
	御城米蔵	大破	馬屋	1棟倒壊、1棟10月9日潰
	米蔵	1棟潰、1棟破損	水門	石垣4間崩壊、埋門潰

絵図と比較することによって、本丸内の御殿、櫓、及び二之丸内の御殿、櫓が大破し、蔵や長屋の置かれていた三之丸も大破していたことがわかる。なお、この時、修復願絵図に本丸北の角にあたる「此三重櫓戌亥の方へ傾大破」とあるのは、別の絵図に「天守」とも記されているというから、これの戌亥の三重櫓が天守としての位置付けを持たされていたと推定される。この櫓は鉄櫓(くろがねやぐら)

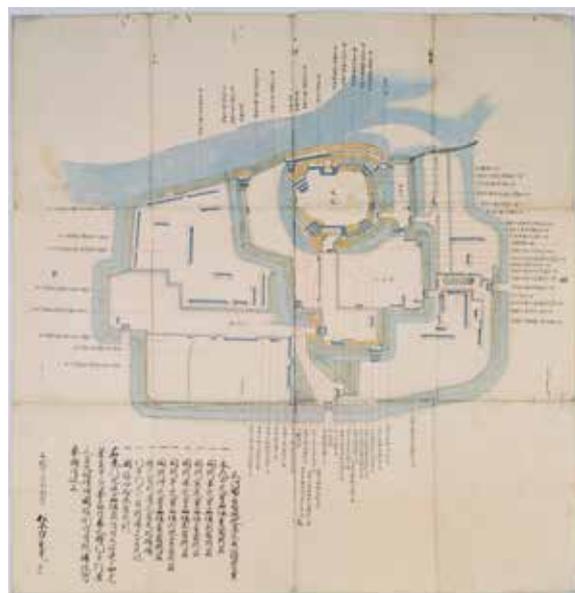
図5-18 「三河国吉田城地震之節破損所之覚」
豊橋市美術博物館蔵

り、本丸のすぐ北側は崖と川になっている。宝永地震の修復願図では、石垣、堀のほか、土蔵、米蔵、長屋などのほとんどの箇所の被害が書き上げられているが、安政地震の被害では、石垣、櫓、堀を除くと、長屋などの建物が描かれているが被害は書き上げられていない。「天守」と目されている三重櫓は安政地震では「此櫓半潰」とされている（図5-18「三河国吉田城地震之節破損所之覚」）。これまで見てきたように、建物の被害については修復申請は必要がないとすれば、記録しなかったまでのことで、実際には被害が出ていたと推定される。安政地震による吉田町の被害戸は、全潰128軒、半潰154軒、土蔵全潰96、土蔵半潰143とある。150年の時間を経た時点での町屋の変化を度外視して数値だけを比較すると、土蔵の被害は宝永、安政両地震でほぼ同数が潰れているが、家屋の全半潰では安政地震で282軒、宝永地震では585軒であるから、安政地震では宝永地震の約半数の被害戸が出たことになる。ここからは、

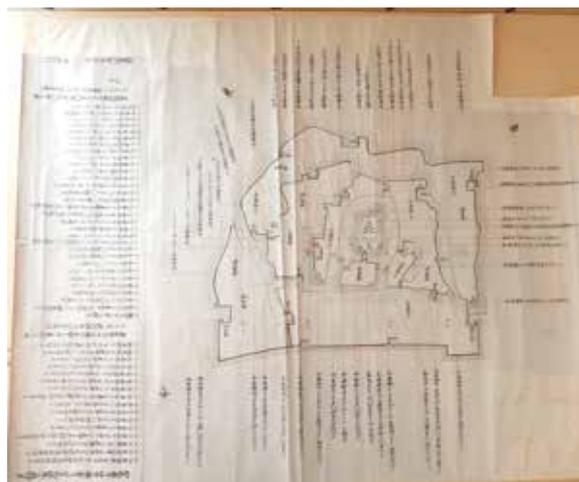
図5-20 「和泉国岸和田之城当十月四日甚地震二付破損之覚」

天正13年（1585）、秀吉の配下の小出秀政が岸和田に入封し、岸和田城を築き城下を整備した。大坂の陣後、松平康重、康映の2代の跡を受け、寛永17年（1640）岡部宣勝が入封、以後幕末で岡部氏が岸和田藩領を治める領主であった。岸和田城の基礎は小出時代に固められたという。宝永地震の被害は城絵図の崩落箇所の数からしても相当な被害を受けたことが推定される（図5-20 「和泉国岸和田之城当十月四日甚地震二付破損之覚」永谷裕久氏蔵）。ここに描かれる五層の天守は「殿守四方之瓦損候」とあるが、文政10年（1827）11月20日雷が落ちて焼失、岡部美濃守長慎が幕府へ再建願を出し許可されたものの、再建ならなかった。石垣が崩れ、堀を埋めた箇所16ヶ所の堀浚いと殿守（天守）、櫓、多門、堀、門、矢倉門を合せ31ヶ所の修築を願い出ている。こ

れほどの修築箇所を必要とした被害城郭は宝永地震のなかでも例をみない。

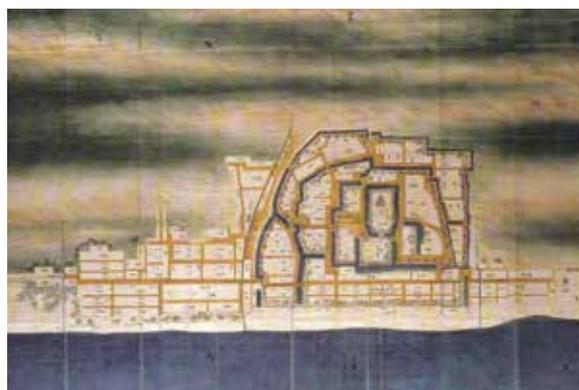
図5-21 和泉国岸和田城絵図

周辺状況の理解のため、参考図として正保の城絵図を掲げておくが、これによって明らかなように、岸和田城は大阪湾岸に位置し、南北に走る紀州街道を曲輪内に取り込む構造であった（図5-21 和泉国岸和田城絵図）。このことは、戦国期は和泉国守護松浦氏、織田信長の攻防の場となり、石山合戦を経た戦国末には根来寺を攻略する秀吉勢の拠点であった歴史が示すように、近世以前は政治攻略の中心であり、岸和田城が泉南地域を制する城として位置付けられていたことを表している。

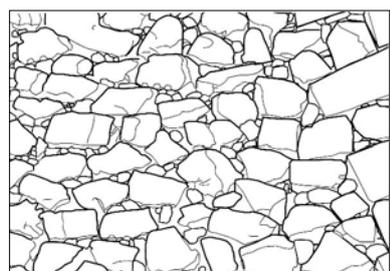
図5-22 乱積み
(名古屋城二の丸)

城郭石垣の修築を問題とする以上、地盤もさることながら、さらに考慮を要する点は石垣の積み方である。江戸時代初期の慶長、元和、寛永と続いた天下普請は、これに参加を課された大名小名に城郭石垣普請の技術の伝播を促した。各城郭の石垣積みの変遷については、以下のようなことが指摘されている。慶長期後半は乱積みが主流、布積みも部分的に存在する。元和期は、乱積みから規格化された石を使用する布積みへの移行期と位置づけられ、寛永期には規格化された石材を用いる布積みがほぼ一斉に認められ、これによって石垣普請の構築期間の短縮と技術の普遍化が図れたという^{*24}。それぞれの実例をトレース図から引用しておく（図5-22乱積み、図5-23乱積み～布積み、図5-24布積み主体の実例トレース図、出典『城郭石垣の技術と組織』石川県金沢城調査研究所、2012年、244頁4図から抄録）。

いので滑りにくいこと、加工手間が不用である点が長所であり、逆に短所として荷重集中による石材破損の可能性が多く、しかも石積みの巧者の技術が必要である。寛永期にいたり、普遍化する加工石（布積みに用いられた規格に沿って加工された石）の場合には、荷重分散により石材破損の可能性が減少し、計画性、施工性が高いが、短所として石面の接点が多く滑りやすいことであるとされる*²⁵。
