第2章 災害の概要

第1節 平野部の被害

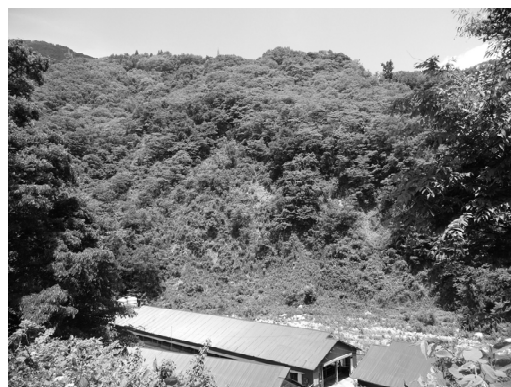
写真2-1 元田荒町地区から見た
現在の崩壊現場（田添好男撮影）

特に跡津川断層沿いの村々の被害は凄惨を極め、高原郷佐古村や小鷹利郷中沢上村・森安村のように全壊率100%の村もあり、なかでも小鷹利郷では全壊率50%を越える村々が多くあった。村別の死者数で最も多かったのが小鷹利郷元田村であり、総人口266人中56人という犠牲者を出した（写真2-1）。このうち53名は、山崩れにより埋没した荒町・立石地区9戸の犠牲者である。また、小嶋郷丸山村でも山崩れにより、7戸51人のうち26人の死者を出した（写真2-2）。その中には、一家14人全員が犠牲となった家もあった。図2-7は、山崩れのあった場所の一つである吉城郡保木村地内字芝野のものである。地震前の様子と、山崩れにより小鳥川が堰き止めら

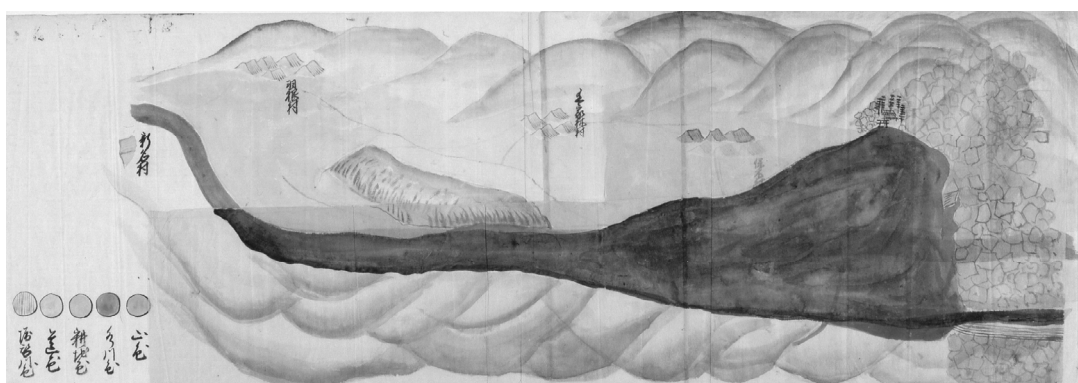
図2-7 小鳥川突埋切割一件 保木村地内川押埋麓絵図 (岐阜県歴史資料館所蔵)

上部が付箋になっており、重ねることができる

(震災前の様子)

(震災後の様子)

れ天然ダムができた様子の違いがよくわかる。被災地域で最も大きな集落であった小鷹利郷角川村は、宮川と小鳥川の合流部分の段丘上にあり、家数98戸、総人口587人であった。山崩れは起きなかったが、飛越地震の震央部でもあったことから、全半壊家屋77軒、死者23人という大きな被害を出した。このことから、飛騨地方では、飛越地震を「角川地震^{つのがわ}」とも呼んでいる。
