## 第2節 常願寺川の変ぼう

### 1 飛越地震前の常願寺川

## 2 一変した常願寺川の河相

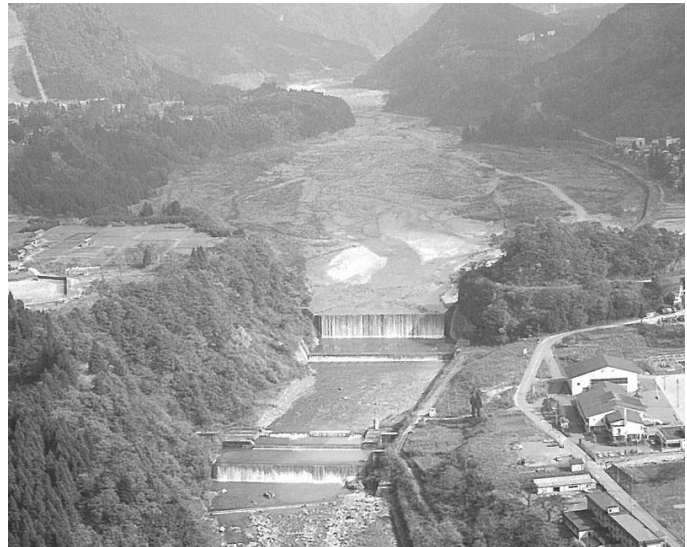
崩壊後、流出した土砂はどの位の量であったのか。上流からの土砂流出を捕捉し、下流の河床上昇を抑えるため、常願寺川に本宮砂防堰堤が計画され、施工された（第6節3参照）。1935（昭和10）年着工、1937（昭和12）年に完成している。計画貯砂量が500万 $\text{m}^3$ を誇る、日本一の貯砂量を有する堰堤である（写真4-1）。

写真4-1 本宮砂防堰堤（立山砂防事務所）

鷲尾鰲龍は、本宮砂防堰堤における調査から、常願寺川の平常時における流出土砂量を算出している。この時、計画貯砂量を400万 $\text{m}^3$ と仮定している。堰堤上流が湛水状態であった1938（昭和13）年8月に第1回目の貯砂量調査を行い、その量は186万 $\text{m}^3$ になっている。貯砂開始以来2か年を経過していることから、毎年1か年ではおおよそ100万 $\text{m}^3$ の土砂移動があったことになる。そして、翌1939（昭和14）年には、堰堤の水通し部まで貯砂したことから、毎年の貯砂量は観測されているものの、全流下土砂量を把握することはできなかった。

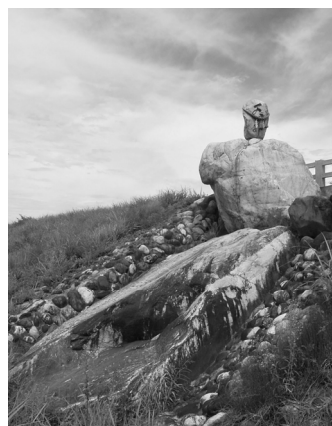
常願寺川が一変して荒廃河川になった状況は、常願寺川を流れ下り、下流に押し寄せた巨石（ここでは長径4 m以上の石をいう）の分布から見ても一目瞭然である（図4-9）。これらの巨石は、横江砂防堰堤から下流において41個が確認されている。形状の特徴は、運搬距離が長い上流からであり、磨耗され比較的丸みを呈している（写真4-2）。なかには、水神様に利用されているものもある（写真4-3）。

写真4-3 西大森の巨石と水神様  
(立山砂防事務所)
