第5節 エリアスタディ

本スタディでは、各種の都市計画や建築規制が震災後の市街地形成過程において、いかに実施され、いかなる成果をもたらしたのかを明らかにする。対象エリアは、1. 万世橋エリア、2. 堀留町エリア、3. 御徒町エリア、4. 元町エリアの4か所である。万世橋エリアは既存の幹線道路網における交通動線の大規模な改造が実施された例として、堀留町エリアと御徒町エリアは一般的な下町市街地の改造の例として、そして、元町エリアは既存都市施設の（再）配置を防災戦略的に決定したとみられる例として、それぞれ取り上げた。

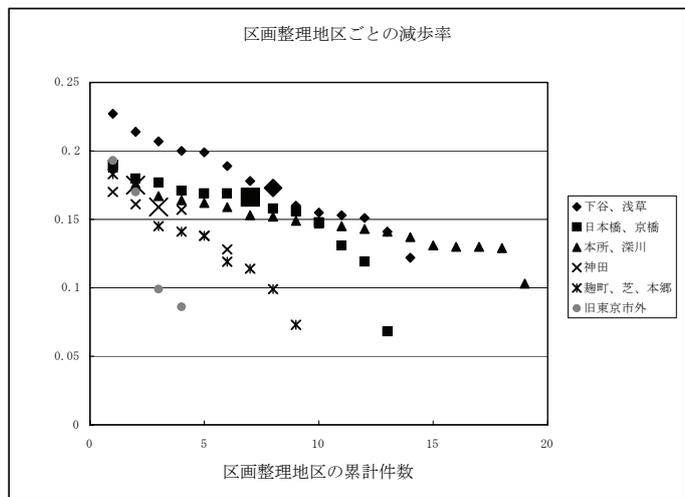
図1-4 各区画整理地区における減歩率（田中作成）

表1-17は、本スタディで取り上げた4つのエリアの特徴をまとめたものである。また、図1-4は、区画整理地区（合計63地区）の減歩率をプロットしたものである。4つのエリアはいずれも、減歩率が平均（潰地充当前の減歩率0.153）よりやや高いレベルにあり、従前の基盤整備の程度にもよるが、既存の市街地空間に対して復興都市計画の目標実現のために平均以上に改変が加えられた様子をうかがわせる。以下、その「改変」がいかなる目的で計画され、そして、それがいかなる効果・成果をもたらしたのかを具体的に観察したい。

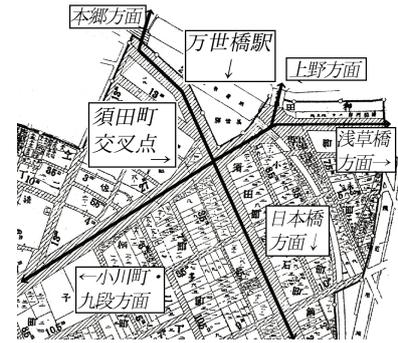
図1-5 当時の路面電車の軌道網

図1-5は、震災前の地図上に当時の路面電車の軌道網を図化したものである。小川町・九段方面から来た軌道は、日本橋方面に進む場合には須田町の交差点を右折、本郷方面には同交差点を左折、浅草橋方面に進む場合には万世橋を渡る直前で右折、上野方面には同地点で左折していたため、これらの路線がこの界限に集中し、ボトルネックとなっていたのである。

図1-8は、区画整理後の路面電車の運行系統を図化している。斜線部が既存の道路、黒塗り部が新しい道路をそれぞれ表わしている。これによれば、小川町・九段方面から本郷方面へ向かっていた路線は、須田町交差点を經由せずその手前の淡路町交差点で左折し、昌平橋から本郷へ進むようになり、日本橋から上野へ向かう軌道と靖国通りの軌道がほぼ直交するように改められたことから、運行管理が容易になった。また、万世橋駅前を浅草橋方面へ右折する軌道と上野方面へ左折する軌道との分岐が、橋の袂から遠ざけられた。図1-5の時点で錯綜していた軌道網が単純化された様子が見える。

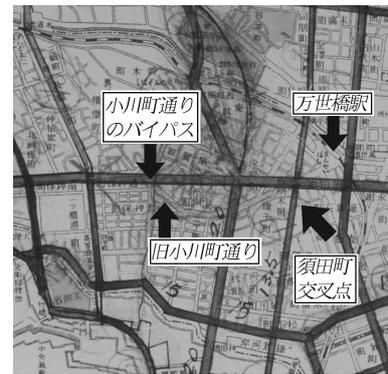
図1-6 復興院第1案における万世橋付近の計画案

帝都復興院・復興局は、万世橋界限における交通動線の改造をかなり早い時点から構想していた。図1-6は、復興院による『帝都復興計画第1案』の万世橋部分である。これをみると、1)須田町の交差点を万世橋駅前からその南東方に引き離そうとしたこと、2)新しく計画された同交差点付近において日本橋と上野とを結ぶ道路と、浅草橋と九段とを結ぶ道路とが直交するように両者の線形を改めようとしたこと、3)小川町通りが南側に弧を描く線形であったところを直線でバイパスさせてようとしたことがわかる。

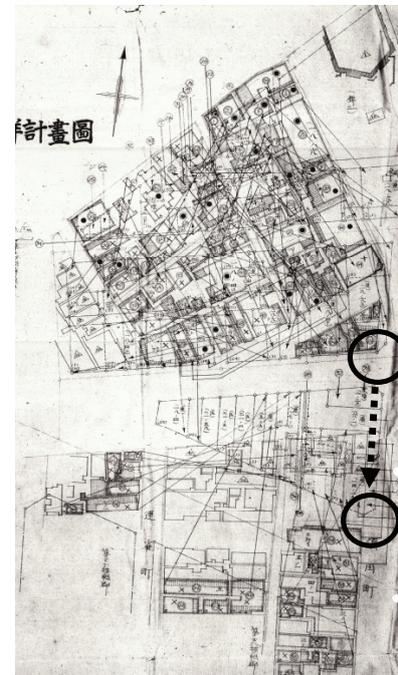
図1-7 須田町交差点付近の建物移転計画図

小川町通りを直線でバイパスさせる際に障碍となったことが理由と考えられる。しかし、須田町の交差点を移動させ、その付近で幹線道路を直交させる構想、そして、同交差点以東において幹線道路を新規に築造する構想は実現された（図1-7、○印が新旧の須田町交差点）。同交差点以東の新規築造路線は、既存道路を南側に拡幅した小川町通りとあわせて幹線道路第2号、通称「大正通り（現在の靖国通り）」と命名された。

市街地の構造は幹線道路の付け替えに伴って大きく変化したが、図1-7に示した建物移転計画図によれば、旧所在地の位置関係を継承した換地の交付がなされており、区画整理事業における、いわゆる「照応の原則」が適用されていたことがわかる。もっとも、例えば、旧交差点の北側角に位置していた『メトロポール』という洋食屋(図1-7中、○印部分)は、区画整理で形成された新しい交差点の北側に移転したが、同図によれば4割近い減歩(面積ベース)を受けており、当該敷地の価値は資産面(道路の幅員が広げられ、建築敷地としての自由度が高まる)ではともかく、利用面(敷地が狭まったため、それまでのような低層の建築物では生業の継続がままならず、土地の垂直的・高度利用が不可避となる)では著しい制約が加わった。

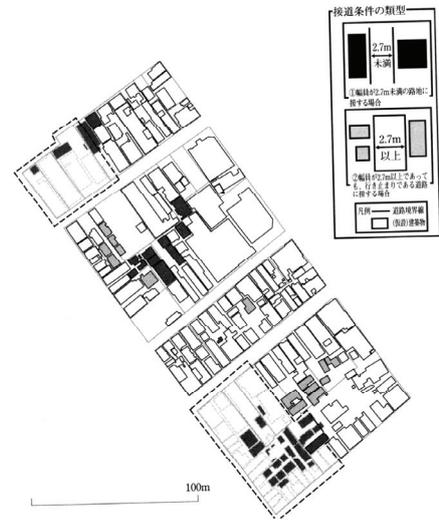
図1-9 区画整理前のバラック

本エリアにおいては、1)幅員が2.7mに満たない道路に面する建築物が72棟（全体の34.1%）（建築面積で2,446㎡、全体の14.9%）、また、2)幅員が2.7m以上であるが行き止まりの道路に面する建築物が15棟（全体の7.1%）（建築面積で635㎡、全体の3.9%）存在した。つまり、1)非常時の特例としての建築物がエリアの棟数の3割強、建築面積の1.5割を、2)平常時でも認められるが接道の改善が望ましい建築物が棟数の7分、建築面積の4分で、両者を合計すると棟数の4割、建築面積の2割弱を占めていた（図1-9中、黒く塗られた建物が1)、灰色に塗られた建物が2))。この数値は「隣り合った建築物の所有者が同じで、そのうち少なくとも1棟が接道していれば、それらすべてが接道していると見なす」場合、1)が棟数39棟（2割弱）、建築面積1,557㎡（1割弱）と大きく減少する2)は数値に変化がないが、いずれにせよ、「非常時の特例としての建築」が少なからず存在していた。

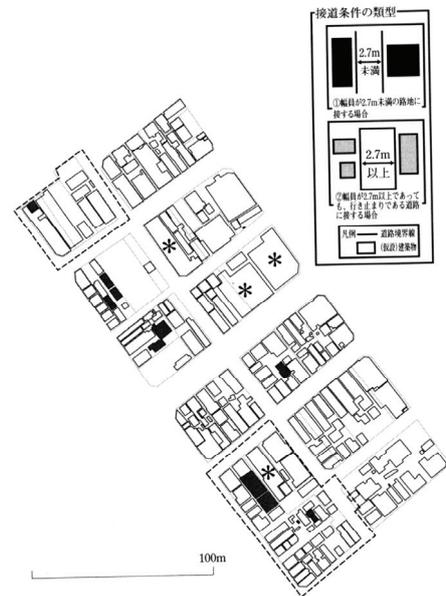
図1-10 区画整理後のバラック

区画整理の目的の一つは、こうした接道状況の改善を実現することであった。事実、上述の1)に該当する建築物は、区画整理を機に棟数（72→26棟）、建築面積（2,446→751㎡）ともに激減した（図1-10）。ただ、エリア関係者からは道路基盤は十分である、宅地割をこれ以上小さくする区画整理には反対するとの声が上がった。なるほど、区画整理の実施時点で既に4つの建築物が2面で接道しており、いわゆる「現地主義」や「照応の原則」を標榜する区画整理という手法が従前の土地所有の状況を色濃く反映する以上、区画整理の直接的な効果に差異（ある建築物は接道を新たに確保したが、ある建築物は接道を元々確保していた）が生じていたため、不公平感を抱く人々がいたのである（図1-10中、*印が二面接道のバラック）。

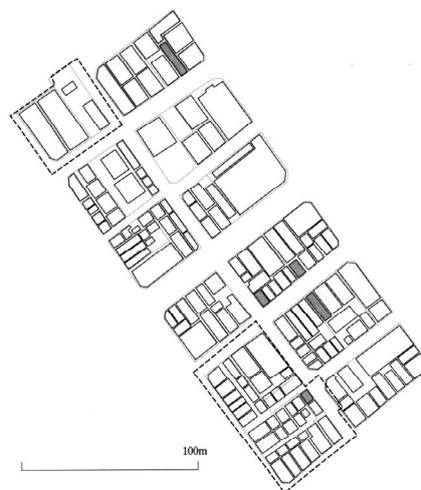
図1-11 バラックの建て替え後

その後、換地先に移動したバラックは順次建て替えが進み、より建築面積の大きな建築物へ生まれ変わった（建築面積の合計が30㎡程度拡大し、棟数が40棟以上減少）（図1-11）。

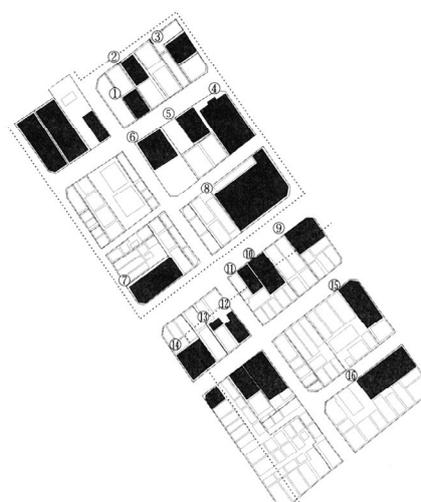
図1-12 耐火建築物の分布状況

区画整理によって道路基盤の状況が大きく改善した一方、甲種防火地区の指定による耐火建築の促進は低調だった。本エリアは、既述のとおり、1930年代の東京下町において耐火建築が最も高密（棟数ベース）に建築されていた場所であったが、そこにおいてさえ耐火建築物はエリア内の棟数比で13%（164棟中22棟）、甲種防火地区に指定地された敷地に限定してみても棟数比で18%（87棟中16棟）を占めたに過ぎなかった（図1-12）。

バラックから耐火建築物への建て替えが停滞した背景として、従来、1)耐火建築物の建築費の高さや、2)借地契約の内容（借地契約時に堅固な建物を建てることを明記していなかった）が指摘されてきたが、本論ではそれらに加え、3)道路斜線制限の存在を挙げる。同制限においては、接道する道路の幅員が6mの場合、許容される軒高は9m（商業地域における係数1.5を乗する）となり、3階建てがギリギリとなる。本エリアの北半分には甲種防火地区が面的に指定されていて、前面道路の幅員が3階建てすら許容しない場合（6mよりも狭い場合）、高い工費をかけて耐火建て替えをするよりも、木造で建てた方が経済的に得である（この場合、耐火構造を採用する義務を回避するため、改めてバラック建築が建てられることになる）。制度の設計が不合理、あるいは相互に矛盾していたのである。

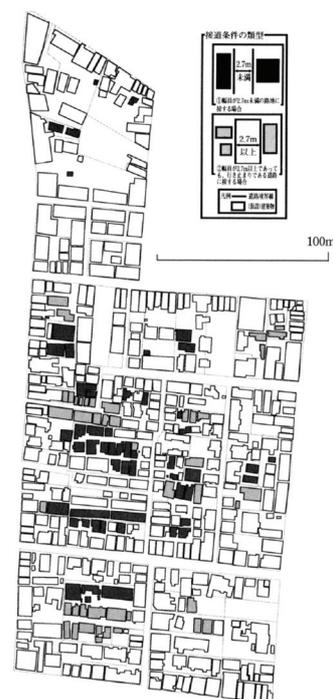
図1-13 区画整理前のバラック

図1-13は、区画整理前のバラックの接道状況を示している。この図において、全484棟のうち、1)幅員が2.7mに満たない道路に面する建築物が112棟（全体の23.1%）（建築面積で4,000㎡、全体の17.4%）、また2)幅員が2.7m以上であるが行き止まりの道路に面する建築物が83棟（全体の17.1%）（建築面積で3,100㎡、全体の13.5%）存在した。つまり、1)非常時の特例としての建築がエリアの棟数の2割強、建築面積の2割強を、2)平常時でも認められるが接道の改善が望ましい建築が棟数の2割弱、建築面積の1割強で、両者を合計すると棟数の4割、建築面積の3割強を占めていた（図1-13中、黒く塗られた建物が1）、灰色に塗られた建物が2）。この数値は「隣り合った建築物の所有者が同じで、そのうち少なくとも1棟が接道していれば、それらすべてが接道していると見なす」場合、1)が棟数56棟（1割強）、建築面積2,077㎡（1割弱）、2)が棟数44（1割弱）、建築面積が1,542㎡（7分弱）と大きく減少する。これらの数字は、矩形の整形街区によって構成されていた堀留町エリアに比較して大きく、本エリアのように不整形な街区によって構成された町の整備においていわゆる裏宅地の解消が課題であった様子がうかがえる。

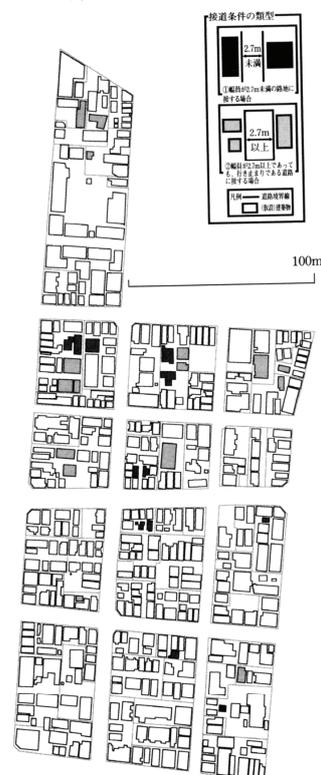
図1-14 区画整理後のバラック

区画整理は、1)に該当する建築物の棟数（112→50棟）と建築面積（4,000→1,400㎡）を、2)に該当する建築物の棟数（83→43棟）と建築面積（3,100→1,400㎡）を、それぞれ大きく減少させた（図1-14）が、これらの減少率（改善率）は堀留町のケースに比較して低くとどまった。

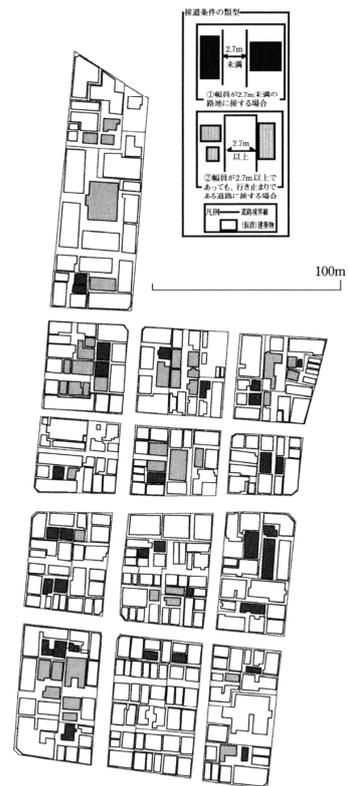
図1-15 バラックの建て替え後

であったし、仮に制定されていたとしても、超法規的建築たるバラックの前には無効な存在であった。接道の確保が建築物の相隣環境を良好なものとして担保する目的をもって一方、個々の建築物の内部環境（狭小さ）の改善も必要なことであったから、こうした「後退」が悪であったとは言いきれないが、区画整理後の建て替えは、上述の1)に該当する建築物の棟数（112→50→32棟）と建築面積（4,000→1,400→1,300㎡）を減少させ、2)に該当する建築物については棟数（83→43→40棟）こそ減少させた反面、建築面積（3,100→1,400→2,340㎡）は逆に増加させてしまった（図1-15）。

バラックの建築を区画整理後も（一部で）認めたことは、昭和通りと春日通りの沿道に道路境界から奥行き10.8mで指定されていた甲種防火地区の規制をもほぼ無力化したため、同区内にはわずか1棟の耐火建築物が実現したに過ぎなかった（図1-15）。

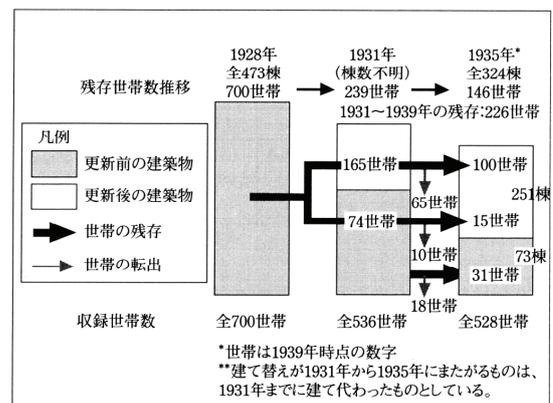
図1-17 バラックの建て替えと居住者の転出：周辺の地形と建築状況（1928年、1931年、1935年）

残存世帯数推移：建物移転計画図，補償関係資料，余語正夫（1931），前掲書所載「町会会員名簿」・「附図」，火災保険特殊地図および都市製図社（1939），下谷区新聞販売組合上野支部 No. 10 をもとに作製

に住み続けていた74世帯のうち28世帯がそれぞれ既に転出しており、1928年当時から住み続けていたのは146世帯（1928（昭和3）年時点の2割）となった。全324棟のうち251棟は建て替え済、73棟は建て替え前で、前者には115世帯が、後者には31世帯がそれぞれ暮らしていた。

1931（昭和6）年時点で「建て替え済み」の建物で暮らしていた165世帯のうち65世帯（4割）が、また、1931（昭和6）年時点で「建て替え前」の建物で暮らしていた74世帯から1935（昭和10）年までに建て替えられることになる建物で暮らしていた25世帯を差し引いた49世帯（1935（昭和10）年時点の「建て替え前」）のうち18世帯（4割弱）が、それぞれ転出したが、建て替えがあっても（65/165世帯）なくても（18/49世帯）転出率はいずれも4割で差違がみられなかった。1935（昭和10）年時点までの残存率は2割であった（前出）が、この数字は持地持家と借地持家（全世帯数の3割強）と重なる部分が大きく、建て替えの有無にかかわらず、借家世帯が頻繁に入れ替わることで地域のコミュニティが成立していた様子がうかがえる。

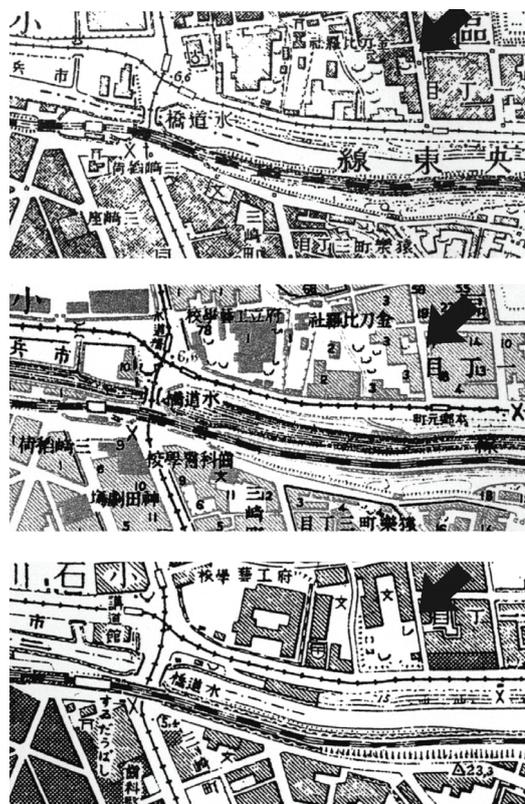
図1-18 元町小学校用地(矢印): 周辺の地形と建築状況(1909年、1925年、1937年)

先述のように、本エリア周辺は大火の際の火流の中継点にたびたびなった。また、崖線付近は起伏があるため、宅地としての利用価値が相対的に低かったと考えられる。テキスト資料による裏付けは取れないが、この2点が当局をして崖上部分に既設小学校を移動(旧所在地から南南西に約200m)させ、崖地部分に小公園を新設させたことは想像に難くない。このほか、蔵前橋通りや壱岐坂通りなどの幹線道路が整備された(図1-18)。

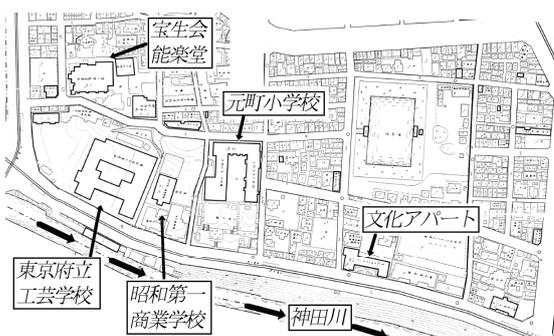
図1-19 耐火建築物の分布状況(1930年代) 図中太枠が耐火建築物

桜蔭高等女学校)や集合住宅(文化アパート)などが鉄筋コンクリート造で建設された。これらのうち、あるものは市街地建築物法における構造別制限(木造建築は軒高12.7m=3~4階以下まで)や特殊建築物耐火構造規則に基づいて遵法的に、また、あるものは自発的に、それぞれ耐火建築物を建てたのであるが、結果的に防火地区の指定されていない山の手において防火地区の指定された下町を凌ぐほどの防火帯が形成されるに至った(図1-19)。

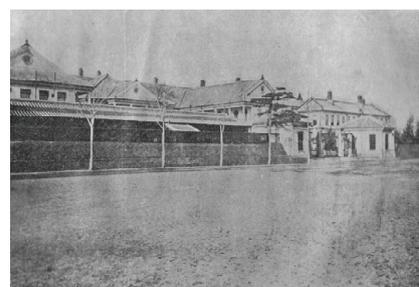
写真1-5 1874年竣工の内務省庁舎
（東京名所、刊記不詳、田中所蔵）

内務省は震災時、東京市麹町区大手町に所在していた（跡地には現在、三井物産本社、三井生命本社、りそな銀行東京営業部、大手町センタービルなどが所在）。本館は1874（明治7）年竣工の木造2階建て建物¹⁾（写真1-5）で、他にいくつかの分棟が存在していた。これらの建物は、震害を受けた後、お濠を挟んだ帝室林野局からの飛び火によって焼失した²⁾。

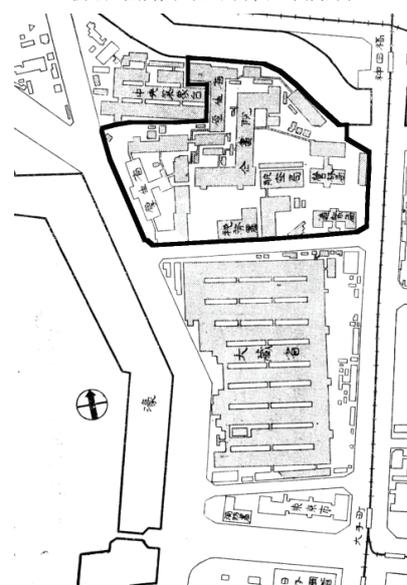
図1-20 バラック庁舎の平面図（枠内が内務省部分、図は1940年時点）
（井上一之ほか（1940）, 官庁街の火災と対策, 建築雑誌1940年10月号, p. 211）

大手町の焼け跡には、震災翌年の1924年に、木造平屋建て、外壁は下見板張り、屋根は亜鉛鉄板葺というバラックが建てられた。これは、1923（大正12）年10月1日（震災の1か月後）に設置された大蔵省臨時営繕局によったもので、原則1局1室として間仕切りを少なくする「大部屋方式」を採用、執務スペースを旧庁舎時代の2/3として建設されたものである⁵⁾。

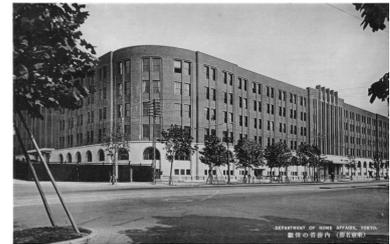
写真1-6 1933年竣工の内務省庁舎

その後、「第十三回特別都市計画委員会」で中央官庁を霞ヶ関に集中させることが議決され、それに基づき内務省も上述の内務大臣官邸の南側（現在の中央合同庁舎2号館の敷地）に新築移転することとなり⁶⁾、1933（昭和8）年9月、新庁舎（後の「人事院ビル」）が鉄筋コンクリート造で竣工した⁷⁾（写真1-6）。

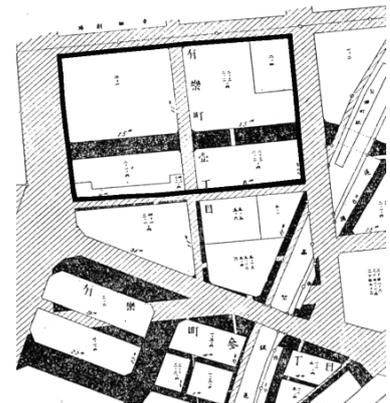
図1-21 警視庁旧庁舎所在地（黒枠内）とその周辺の換地設計図（黒塗りが街路予定地）

当初、新庁舎の建設は旧庁舎の跡地に計画されていたが、その敷地が区画整理事業によって4ブロックに分割され、狭く、使い勝手が悪くなることが予想された（図1-21）ため、移転を検討することとなった。移転先の選定は立地（宮城との距離）や規模の面を考慮してなされ、現在の桜田門の敷地に決定した¹³⁾。

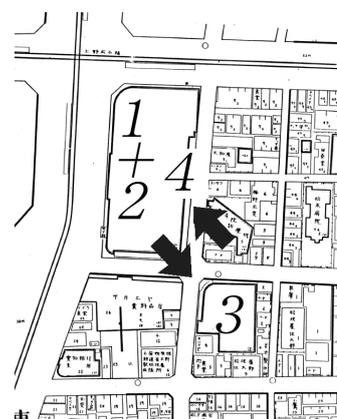
図1-23 店舗の段階的復興：バラック（図中、1）、木造本館（2）、仮営業所（3）、新本館（4）

1926年12月、新しい本館（被災前の旧館と新館の位置）と仮営業所（隣接地）の新築工事が同時に着工された。その際、本館のブロックでは区画整理が完了していなかったため、仮営業所の建設を急いだという²³⁾。仮営業所の建てられた土地は1912（大正元）年時点では松坂屋（名義は伊藤産業会社）の所有地ではなく²⁴⁾、社史に記述がないため精確なことはわからないが、仮営業所を建築するために新規に取得した可能性が指摘できる（図1-23、仮営業所は図中3）。

仮営業所は鉄筋コンクリート造6階建て²⁵⁾で、1927（昭和2）年6月に開店し、それを受けて廉売場のバラック（図1-23中の1）と木造の本館（同2）が撤去され、今度は新本館（同4）の工事が本格化した。新本館は鉄筋コンクリート造7階建てで1929（昭和4）年3月に竣工²⁶⁾、仮営業所（同3）は内部組織が使用することとなった（写真1-11）。なお、新本館の敷地は甲種防火地区内であったが、仮営業所の敷地は甲種防火地区外にあった。耐火構造が義務づけられていない敷地において耐火構造の仮営業所を建設した事実は、同百貨店がその仮営業所を2階建て（バラック）より高く建設することを通じてできるだけ早く営業を本格的に再開する意図を持っていたのであろう。

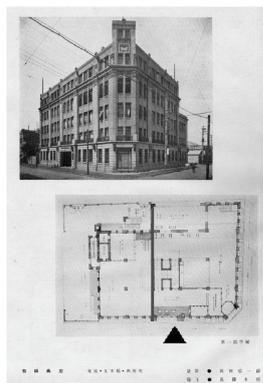
図1-24 市田商店（本建築、矢印が入口、その右手が第1期部分、左手が第2期部分）
（建築学会（1931）、東京・横浜・復興建築図集1923-1930、丸善, No. 83に加工）

同店ではその後、区画整理の換地設計が完了すると、1926（大正15）年の夏以降、区画整理時に移転する必要のない位置に上述の「応急バラック」の一部（200㎡程度に相当）を取り壊しながら本建築の第1期部分（鉄筋コンクリート造5階建て）を竣工させ、営業拠点を移した後で、今度は「本建築に近いバラック」の大部分を撤去し、そこに第1期部分に接続させ第2期部分（鉄筋コンクリート造5階建て）を竣工させた（図1-24）²⁸⁾。この間のプロセスを図1-25に示した。同商店は甲種防火地区内に立地しており、市街地建築物法上の義務として、木造のバラック店舗を耐火構造へと建て替える必要があったが、当時、この義務を履行できたのは少数派であった。

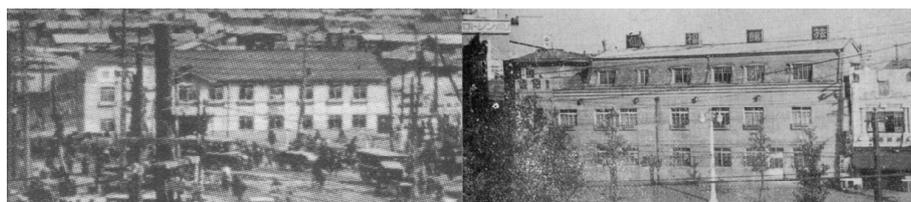
写真1-20 バラック時代の福仙旅館（左、前掲写真の部分）と区画整理後の福仙旅館（右）
（左：絵葉書、刊記不詳，田中所蔵），右：余語正夫（1931），我が町の今昔-下谷区徒三四町略史-，同刊行会，挿絵（部分）

区画整理前後の写真を比較すると、同旅館が区画整理前のバラック建築を区画整理後も大改修して利用し続けていたことがわかる（写真1-20）。この間、同旅館の敷地（土地台帳によれば借地）が減歩された関係でバラックの右手がワンスパン程度、除却され、一方では屋根が腰折れ屋根に改められ、そこに窓が穿たれた様子がうかがえる。同旅館は甲種防火地区内に立地していた。このため、同旅館が減歩によって失われた営業スペースを回復する目的で建物の階数を2階以上に増そうとすると、耐火構造によって建て替えを行う必要があった。木造で建築する場合に比べて経営的に負担となる耐火建て替えを猶予されるためには、旅館の営業をバラックのまま、すなわち2階建ての建物において続けなければならなかった。このことが区画整理後の同旅館をして、架け替えた腰折れ屋根に窓を穿って屋根裏スペースを利用する策を採らせたと考えられる。このような脱法的な行動は甲種防火地区に指定された敷地に限らず、下町において広く観察された。

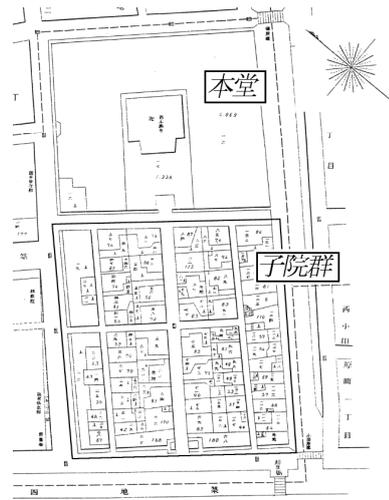
図1-26 震災前の本堂と子院群（枠内）
（東京郵便電信局編（1897調），東京市京橋区
全図，1/5,000（部分）に加工）

築地本願寺は被災当時、現在と同じ場所に立地していた。本堂は1893（明治26）年の火災後、1901（明治34）年に竣工した木造のもので、それまでの本堂が南向きであったのと異なり、西向きの建物であった⁴⁴⁾（写真1-21）。門前には子院群がかつては58、1911（明治44）年以降は55、集積していた⁴⁵⁾。震災ではこれらの本堂及び子院群のすべてが焼失した（図1-26）。

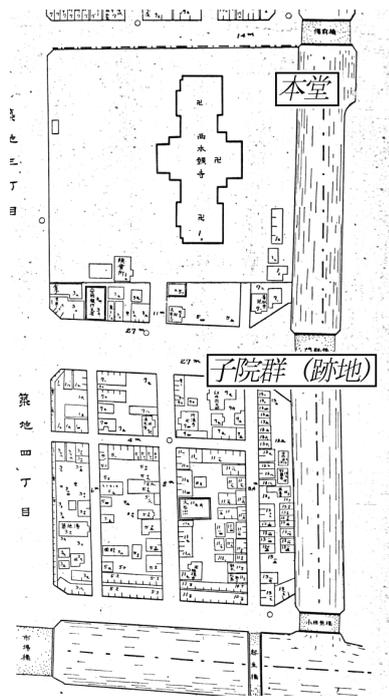
図1-27 復興後の本堂及び子院群（跡地）
（沼尻長治（1933），火災保険特殊地図，
京橋区No. 14（部分）に加工）

復興後の同寺は本堂を北向きに配置した。また、本堂の南西にあった子院の大部分が転出し、跡地は町家化していった。一方、当時和田堀にあった陸軍弾薬庫跡地の払い下げを請願し、これが受け入れられた後、そこに既設の墓地を移設し、それまでの仮本堂も移築し、説教所とした⁵⁰⁾（図1-27）。
