第2章 1926年噴火活動の経緯

第2節 5月24日に何が起きたかー大噴火の状況と推移ー

第3節 被災者の目撃・体験情報から大正泥流を復元

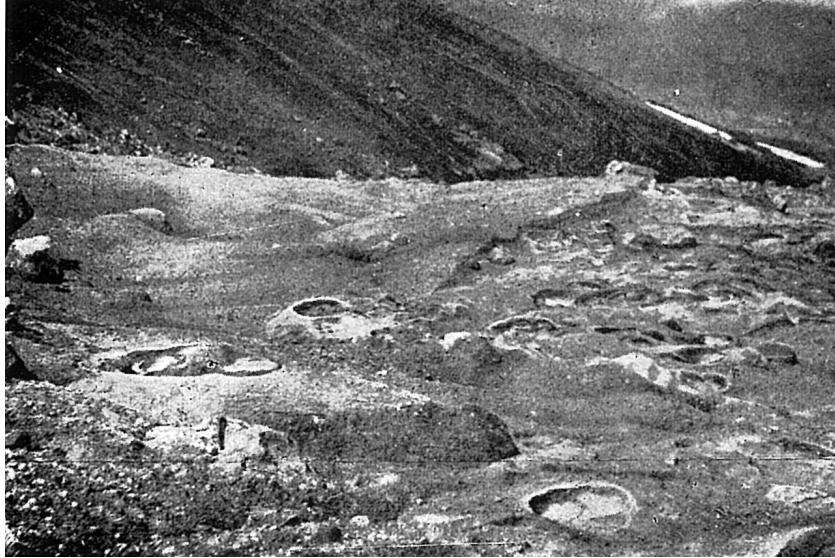
写真 2 - 1 崩壊堆積物の表面にできた二次噴気孔群のあと。中央火口丘西麓（地学雑誌、1926）

岩屑なだれの崩壊堆積物は、中央火口丘の北西に披く馬蹄形の爆裂火口底から、幅250m、距離1kmにわたって広がっており、堆積物は、既存山体の崩壊で生じた大小の岩塊を多量に含んでいる。堆積後、しばらくは広範囲にわたって、表面から二次噴気活動が続けられた（写真2-1）。

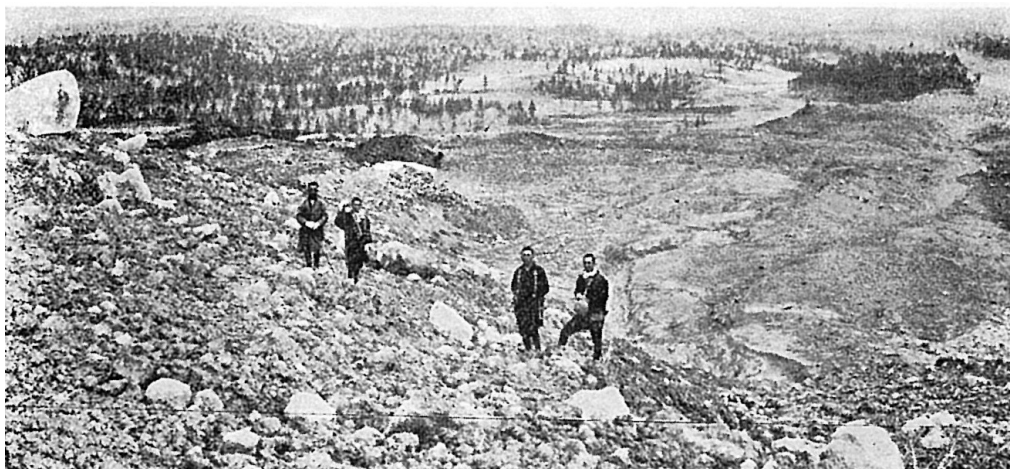
写真 2 - 2 中央火口丘北西斜面を流下した一次泥流堆積物の末端（多田・津屋、1927）

噴火が起きた5月24日ごろ、元山事務所があつた海拔1,000m付近では、積雪がまだ1 m以上もあり、しかも真冬よりは気温も高かつた。多量の岩屑を含む一次泥流は、積雪を融解しながら流下した。一次泥流の末端では、堆積物が高さ5 m内外の低い階段状地形をつくって止まつており、これから下流側が二次泥流域となつている（写真 2 - 2）。

注）遠方は富良野川沿いに森林帯を流下した二次泥流のあと。

これは、積雪を融解しながら流下した一次泥流が、海拔1,000m近くで山体斜面の傾斜がやや緩くなって流速が減じ、岩塊など固形物の大部分を一次泥流堆積物として置き去り、下流へは一部固形物を含む、極めて流動性の高い二次泥流となって流下したと考えられている（多田・津屋、1927）。この二次泥流は、美瑛川と富良野川に分かれて流下し、爆発後わずか25分余りで火口から25kmの上富良野原野に達した。この間の泥流の流速は、多くの情報に基づいて解析され、次表（表2-3）のような結果が得られている。

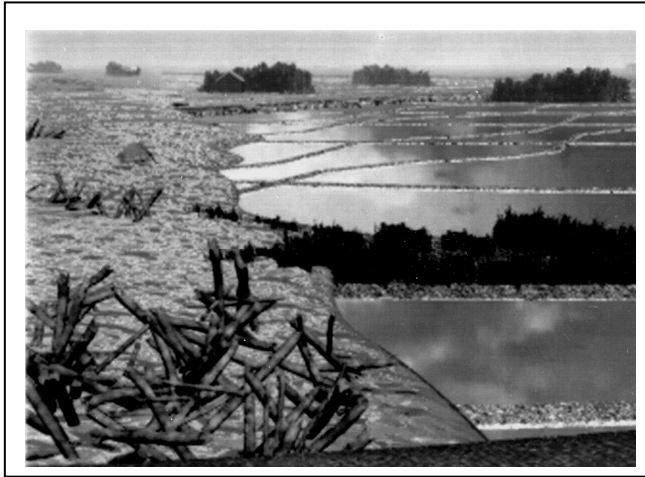
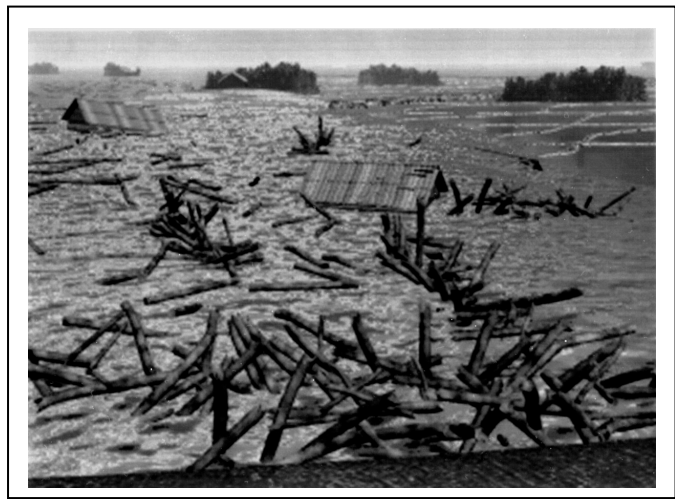
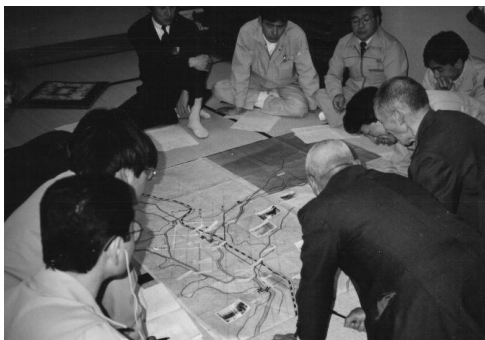
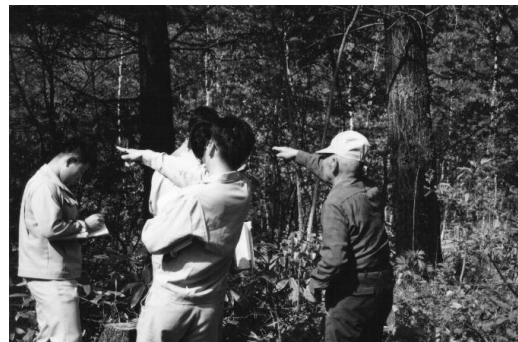
写真2-4 大正泥流の復元CGと聞き取り調査の状況 (口絵3参照)

西の山に避難した大角氏の目の
前を泥流が通過

ドロドロの泥流が、流木と一緒に
馬や家が重なり合って流れて行っ
た。

流速3～4m/s、水深3m程度

注) CG (コンピュータグラフィックス) は「北海道旭川土木現業所 (1996) 防災啓発ビデオ」の動画から作成

体験者の目撃情報を映像記録として残し、地域の人々への防災啓発にも役立てることができるよう、3次元コンピュータグラフィック(CG)を用いた大正泥流の映像復元を試みた。前出の図 2-4 の⑱地点で最初に泥流を目撃した大角氏は、そのまま西の高台へ避難し、そこで

目の前を通り過ぎる泥流を目撃している（行動経路は図2-5に示す）。写真2-4は、これを復元した動画からピックアップしたものである。目撃方向、位置、視点、当時の行動、地形、泥流の状態を、目撃した現地で体験者に確認し、これをもとにまずイラストを作成した。当時の風景や泥流の色、形状をチェックしてもらい、数回修正した後、静止CG画像を作成し、再度体験者へ確認を行った。最後に動画CGを作成し、ここでは泥流の動き方や早さを中心に確認・修正を繰り返し、完成させたものである。
