第5章 火山災害の予防減災に挑んだ 北海道・土木技術者集団

第1節 “減災社会の地域構築を砂防が支援”に向けて

1 火山性荒廃河川の土石流対策から、次回火山噴火災害の予防対策へ

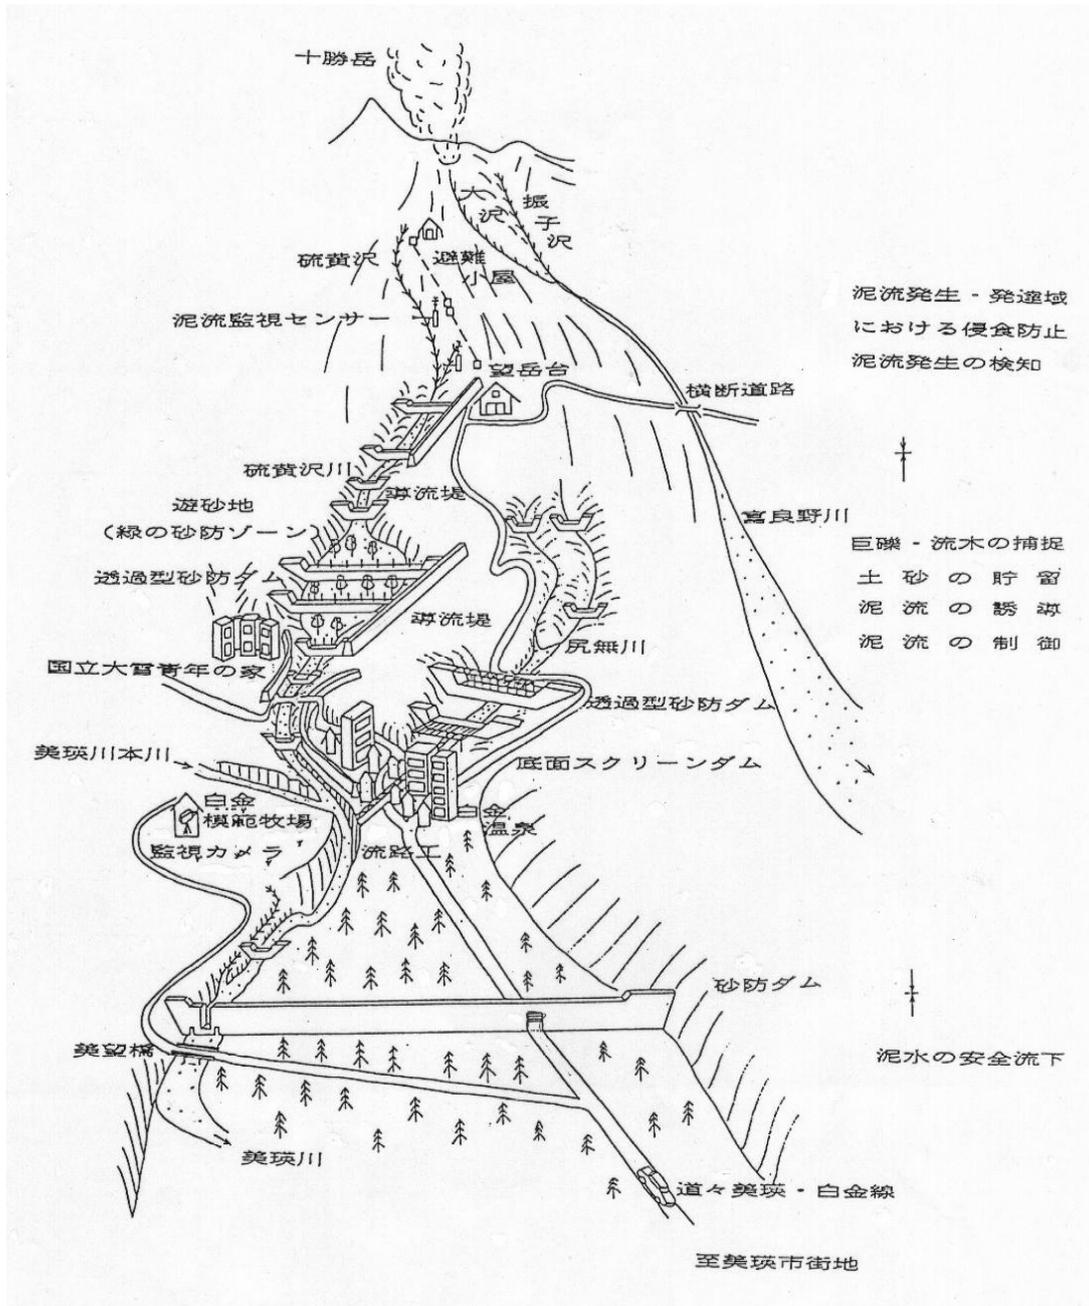
図5-1 美瑛川泥流対策のイメージ

以上の項目については、各機関が分担しながら行うこととなったが、これらの中でも、特に泥流エネルギー低減施設の配置については、美瑛川は開発局＋森林管理局、富良野川は北海道土木部＋一部森林管理局で分担することになった。

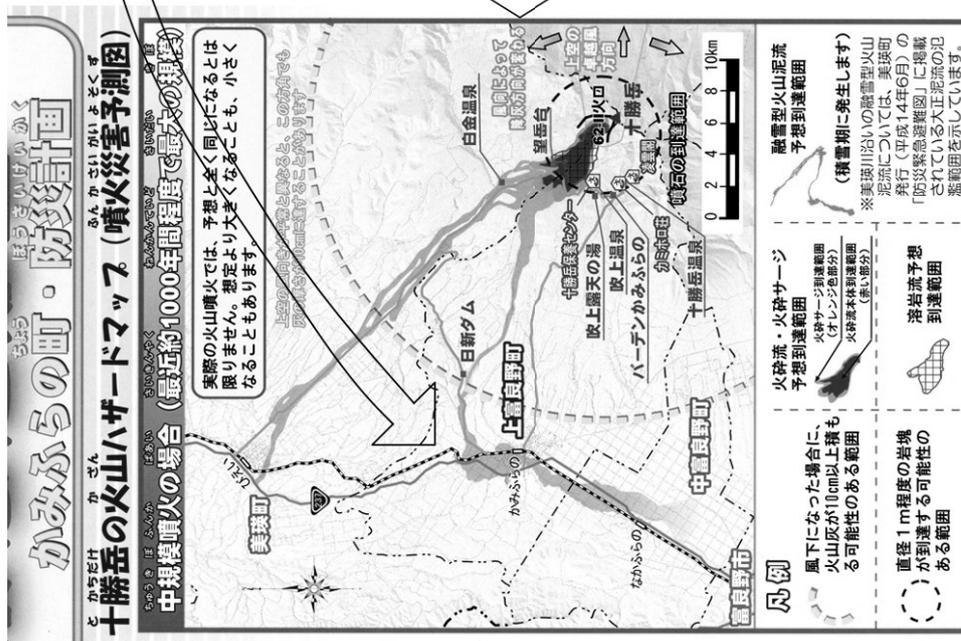
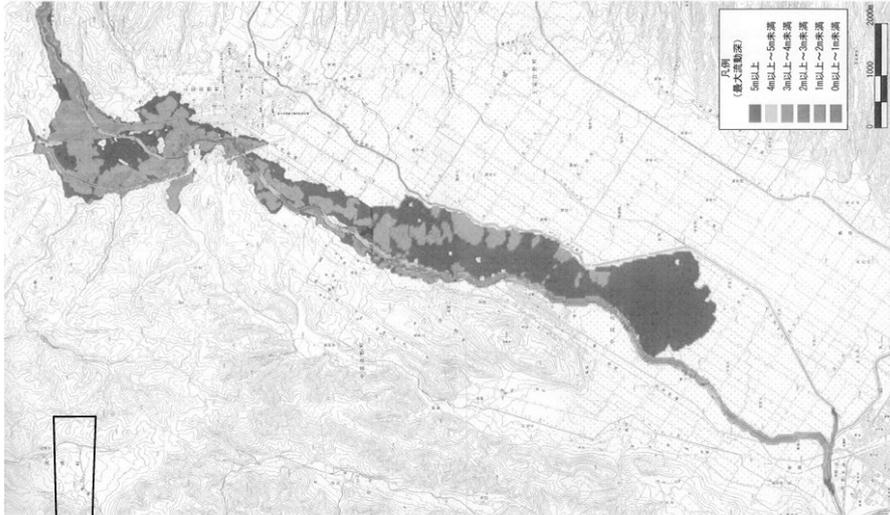
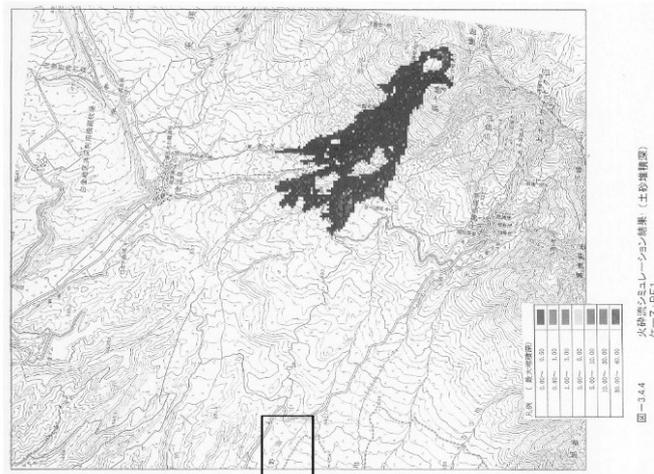
図5-3 現在のシミュレーションマップと防災マップ (口絵6参照)

シミュレーションマップ(下流)※2
「小規模火砕流 + 融雪型火山泥流」

シミュレーションマップ(火山近辺)※2
「小規模火砕流」
最近約1000年程度で最大の規模を想定

上富良野町の防災マップ※1
「小規模火砕流 + 融雪型火山泥流」
※右シミュレーションマップをもとに作成

我が国で初めて「防災避難マップ」が作成され、全戸配布されたのは十勝岳であるが、その素材を作成したのは上記の防災計画検討委員会であった。それまで砂防の世界では、土石流の流下氾濫モデルの構築とその試算検討が行われていた。その応用バージョンとして、この十勝岳融雪型火山泥流が検討され、その泥流範囲、土砂堆積厚など、過去の実績との対応から見た評価と、流動速度・深・到達氾濫範囲などが検討された。この中で、前者についてはおおよその信頼を得られた（後者については、実データ不足のためにいまだ定着はしていない）。

一方、他の溶岩流・火砕流などのシミュレーションも可能であることが内部検討されていたが、特に火砕流シミュレーションが社会に公表されることになったのは、この後の雲仙普賢岳の火砕流災害の時点であった。現在では各活火山で、シミュレーションマップを加味した防災マップが公表されているが、その端緒がこの十勝岳であったことは特筆される（図5-3）。

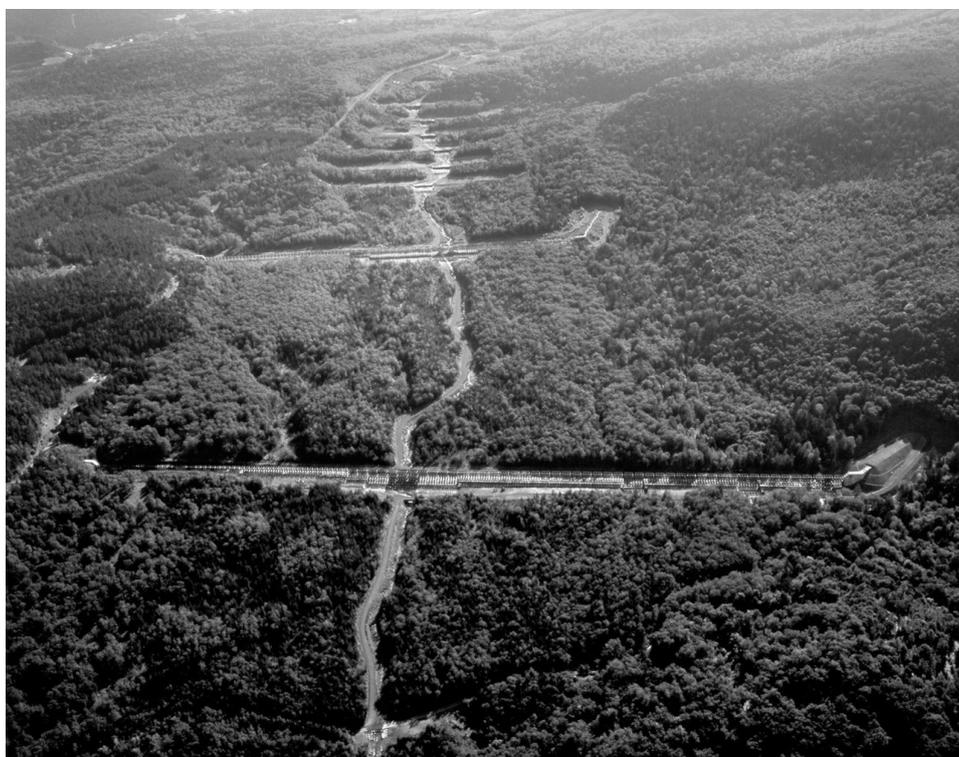
写真5-1 透過型砂防ダム群（上富良野町：富良野川）

注）写真上方が上流、下方が下流。

火山防災に、大々的にこの工法が予防減災のため採用されることとなったが、この契機は、1988・89（昭和63・平成元）年十勝岳小噴火であった。そして、予防砂防のための防災空間（自然緑地）配置を可能とする、透過型砂防ダム群、導流工群に囲まれた砂防空間配置に連動していった（写真5-1、写真5-2）。

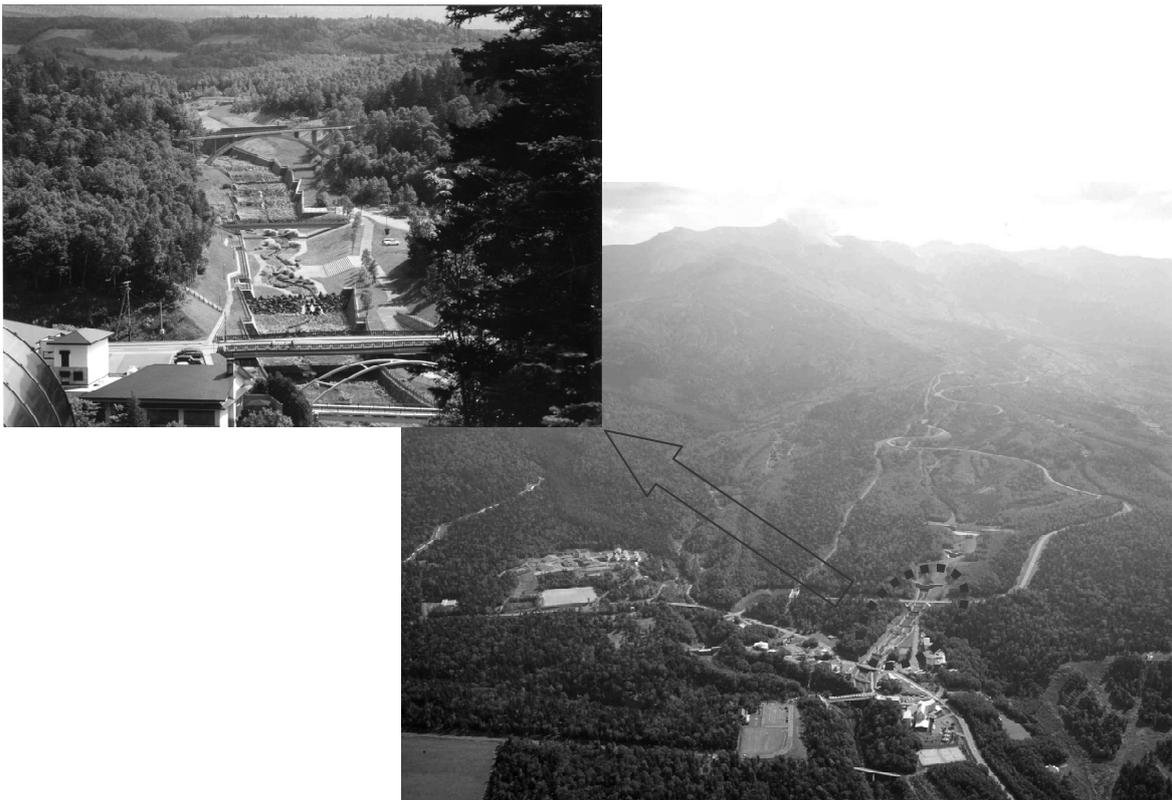
写真5-2 泥流導流工（美瑛町白金：尻無沢川）

注）両写真とも写真上方が上流、下方が下流。

白金温泉地区にあっては、泥流流下が懸念される尻無沢川沿いに温泉旅館や土産物店もあったが、この泥流導流をスムーズに行うには、これらの移転と市街地再開発が必須事項であった。地元白金温泉協会メンバーとともに検討した、自然景観調和型の泥流導流工と新たなショッピング街からなる減災のまちづくりの成果が特筆される。

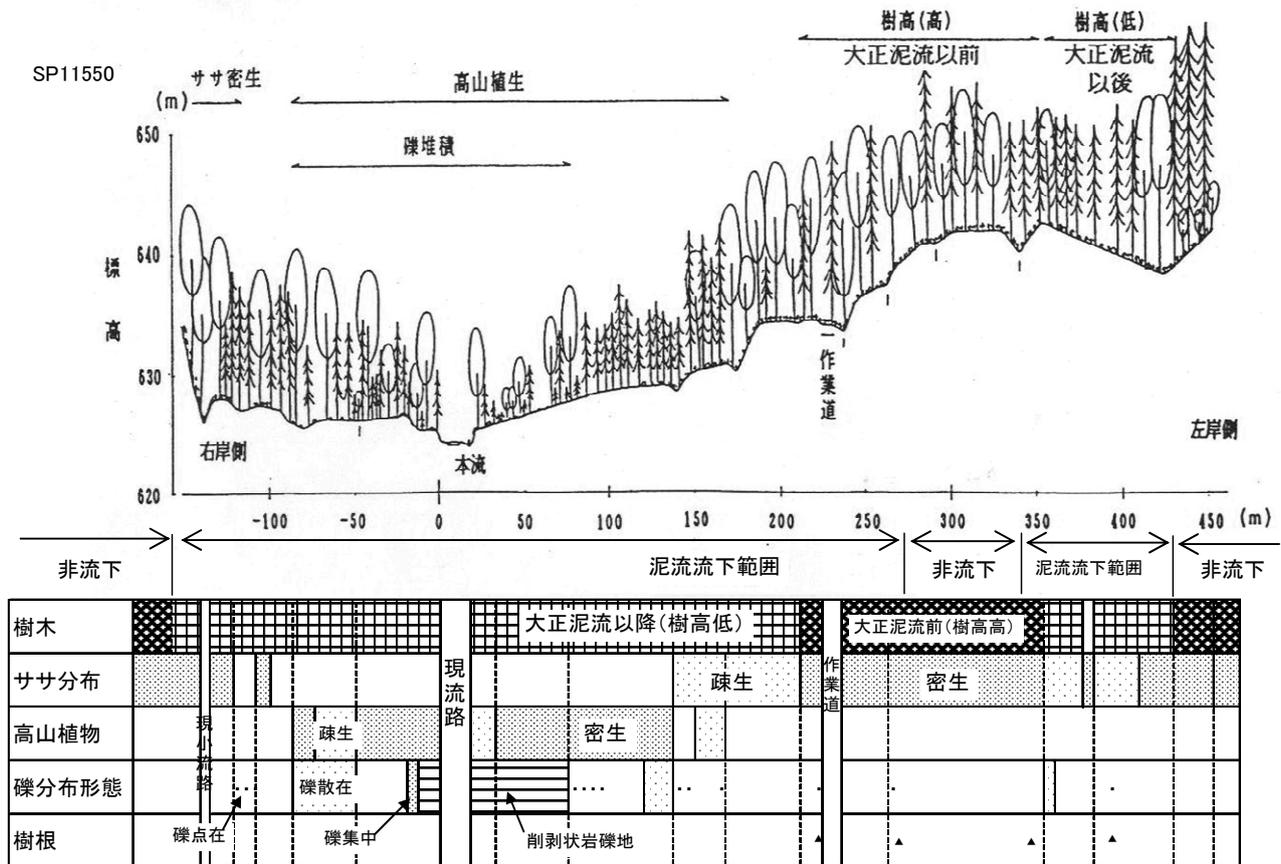
図5-4 泥流流下範囲の横断図と痕跡の重ね合わせ ((樽林ほか,1994) を一部改訂)

図5-4に、代表測線の調査結果横断図と痕跡の重ね合わせを示す。また、図5-5のように指標を組み合わせることで、大正泥流の流下傾向を以下の4つ(泥流による破壊力の大きさ、強→弱：ランク1→4)に区分した。

富良野川中流域の泥流が集中して流下した標高500～800m付近において、大正泥流の流下範囲と流下傾向を把握するための痕跡調査が行われた。大正泥流による地表の攪乱の痕跡は、植生分布、生育密度、微地形等に反映されていると考え、この痕跡を河川の横断方向に記録して整理する方法をとった。

- a. 樹齢68年以下の樹木は、大正泥流発生時以降に侵入した樹木である。
(調査時の1994(平成6)年は大正泥流後68年経過)
- b. 樹高10m程度以下の樹林は、大正泥流以降に侵入した樹林である。
(空中写真による流路変動影響範囲確認と現地の試料木年輪測定による)
- c. 削剥岩礫地と礫堆積地は、大正泥流によりもたらされたものである。
- d. 倒れた幹が付近にない樹根や付近に樹根がない倒木(幹)の分布域は、大正泥流により攪乱された範囲である。
- e. ササの群落は、基本的に泥流により攪乱されなかった範囲である。

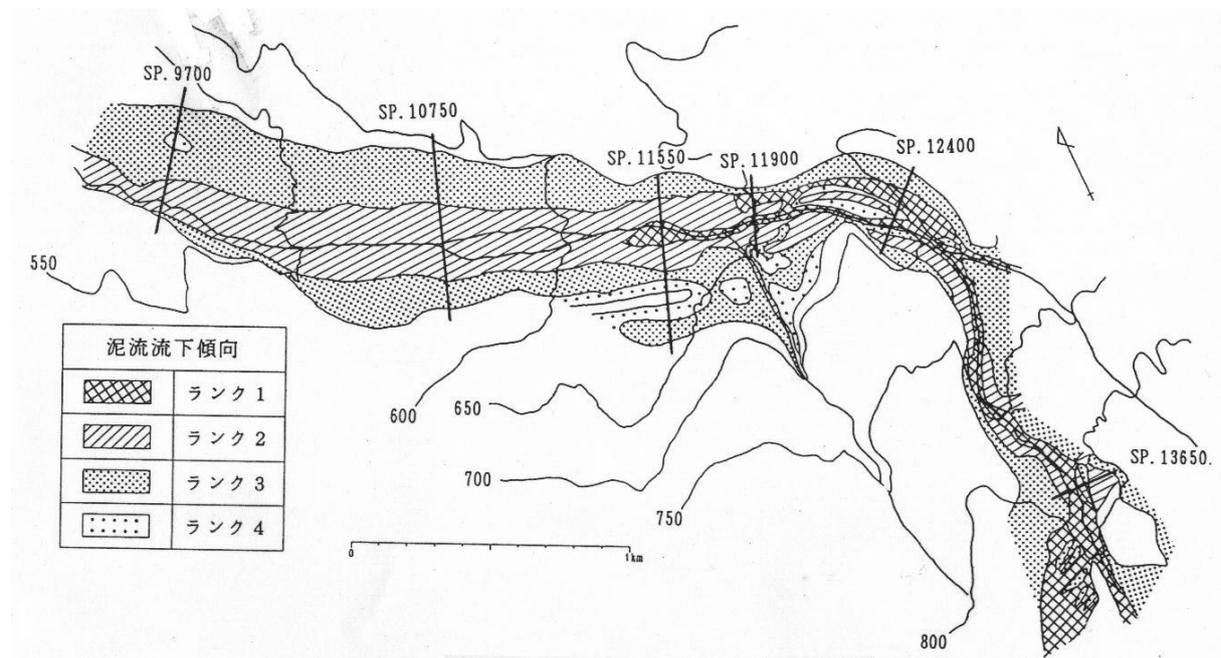
図5-6 泥流の流下範囲と流下傾向 (樽林ほか, 1994)

図5-6に示すように、泥流はランク1、2を中心とする本体部分と、ランク3、4の緩流部分の2つを持ち、泥流の端部は、大正泥流前の微地形や大径木に流向を規制される程度の大きくない破壊力であった。また泥流は、測点11,800(標高650m)付近を境界に、上流では偏流が見られ破壊力も大きかったが、下流では谷幅が広くなることから破壊力が相対的に小さくなったものと推定された。

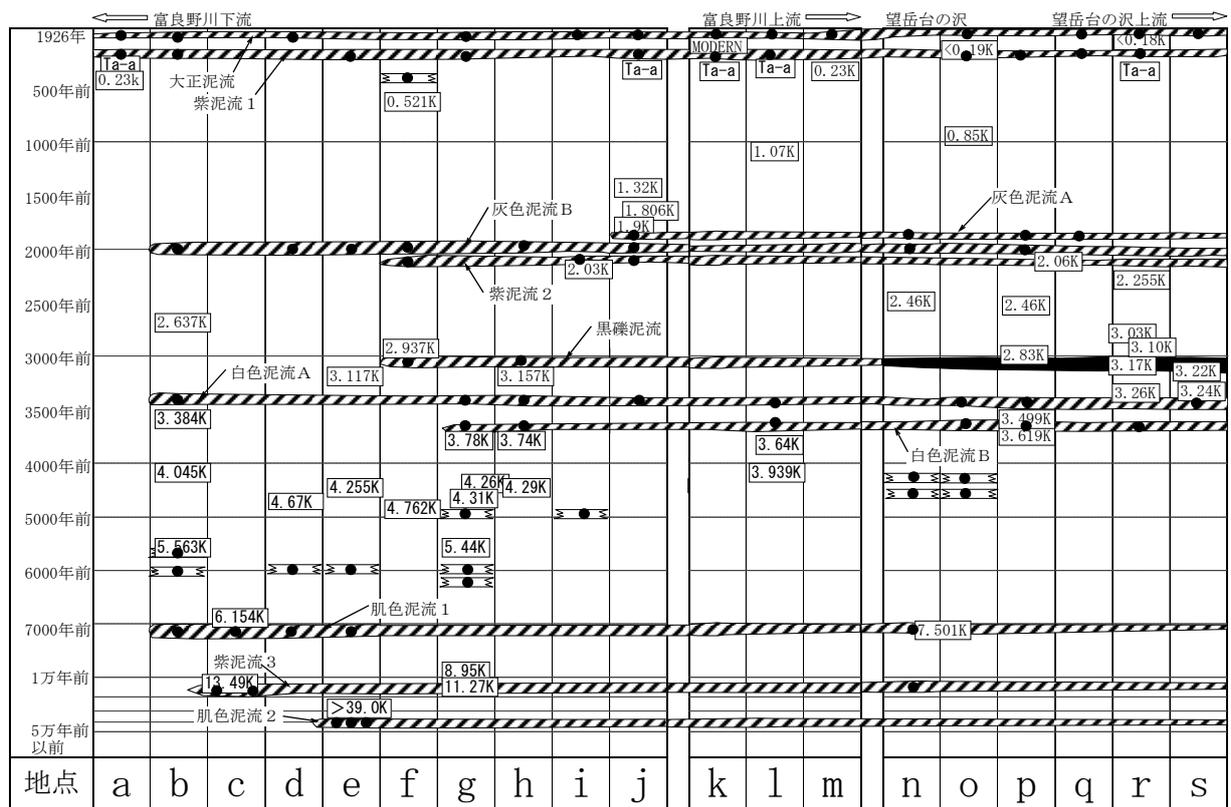
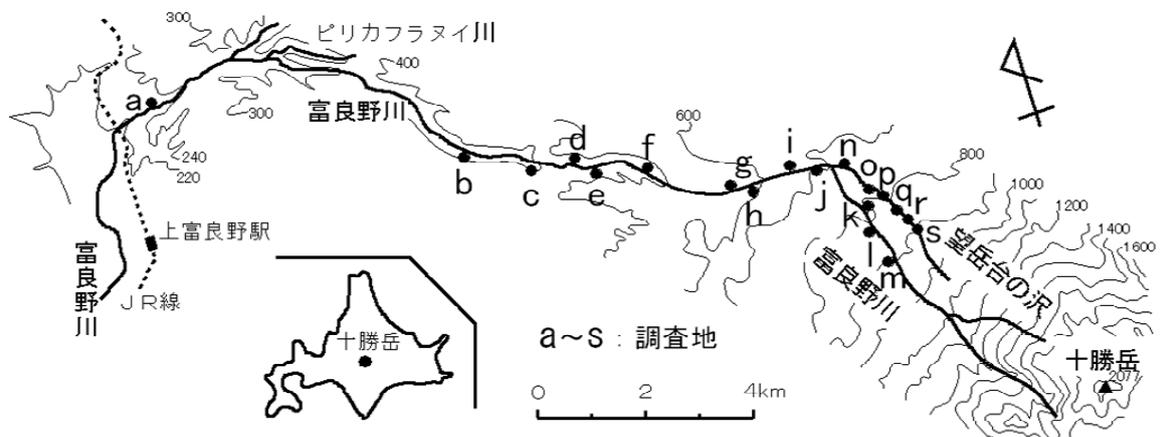
図5-7 富良野川で確認された火山泥流と測定年代 ((米川ほか、1977) (南里ほか、1997) を一部改訂)

過去の泥流堆積物について、図5-7下部に示した位置で調査を行った。調査の進め方は、富良野川沿いに見られる泥流堆積物の露頭と、工事掘削断面を追跡して記録・整理し、土層中に含まれる腐植土・混入木片の放射線同位元素による年代測定(表5-5)、樽前山元文3(1739)年火山灰(Ta-a)層の位置、同質な泥流堆積物の縦断的分布などの情報から、過去の泥流の発生年代を推定した。また、大正泥流により上部が破壊された樹根の年輪調査による樹木侵入年代の推定から、泥流発生年代を推定する方法も採用した(図5-8)。

【凡例】 2.937K \rightarrow 2937年前) 泥流状堆積物 確認地点
 グラウンド火口火砕流堆積物
 連続しない泥流状堆積物

これらの調査の結果、図5-7に示したとおり、大正泥流を含め11の火山泥流堆積物が確認され、大正泥流より一つ古い火山泥流は、先に述べた樹根の調査と樽前山1739年火山灰(Ta-a)層の位置より1740年頃に発生したことが推定された。新谷ほか(1991)や石川ほか(1971)による1857年、1790年、1,000~1,300年前に発生したと推定される3回の泥流とあわせると、富良野川流域では、過去約3,500年に11回、また過去約2,000年では8回の火山泥流発生の可能性が示唆された。

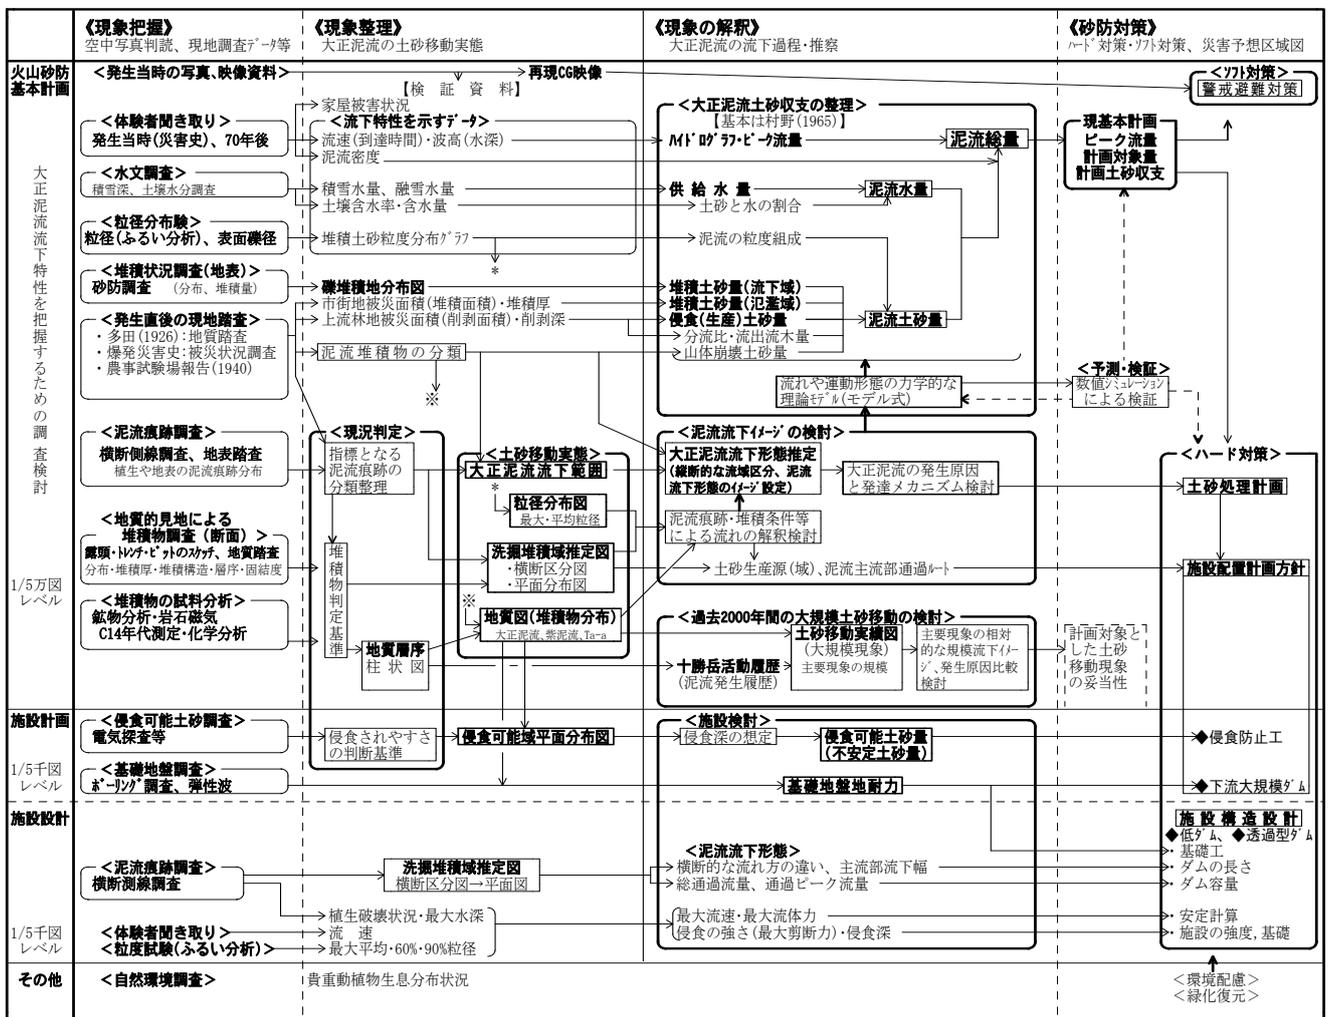
図5-9 現地データの組み立て

既存文献と新たな調査記録の位置づけを整理し、どのような流れで大正泥流の実態を把握していくかを検討した（図5-9）。

現象把握のための体験者への聞き取り調査、泥流堆積物の状況調査、泥流の流下痕跡調査などの各種調査からどのような実態が整理されるのかをまず考えた。次に、複数の調査結果を結びつけることにより、泥流量、流下のイメージや過去の泥流履歴などの現象を解釈し、これらを砂防対策に反映させることを試みた。

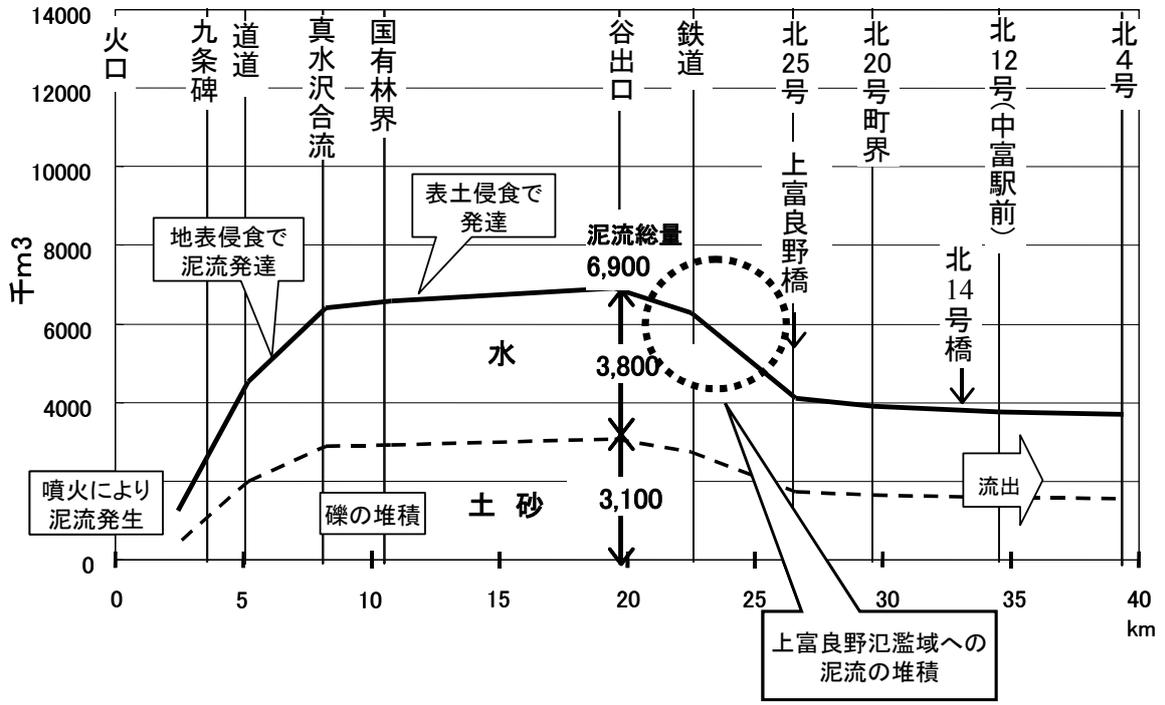
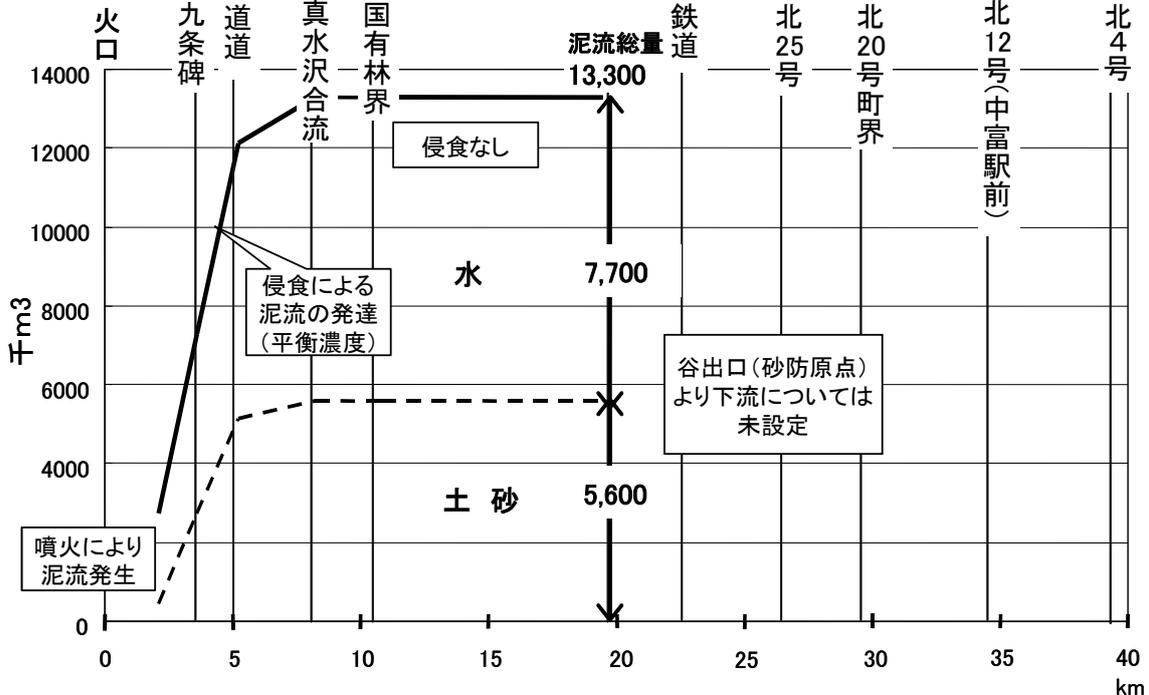
図5-11 各地点における大正泥流の泥流通過量(富良野川)

2003年十勝岳火山砂防研究会・大正泥流実態

1989年十勝岳泥流対策基本計画

—— 泥流通過量 (----泥流の内、土砂の通過量)

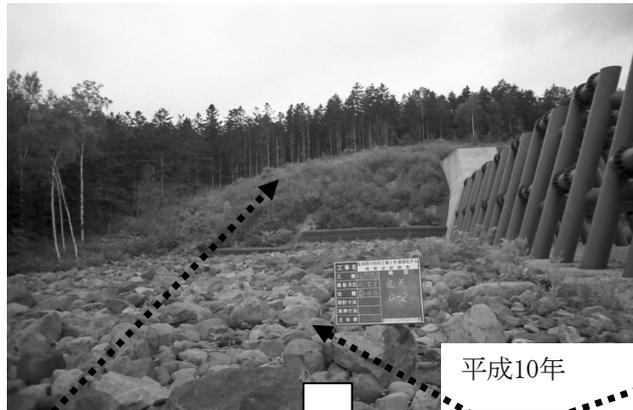
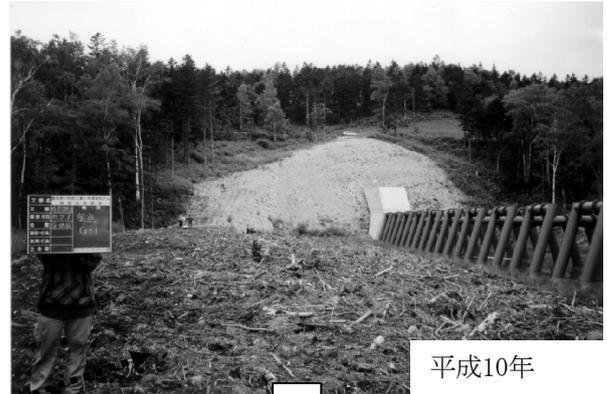
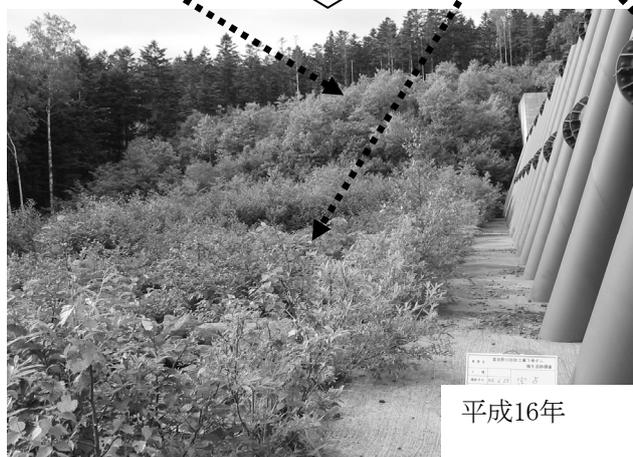
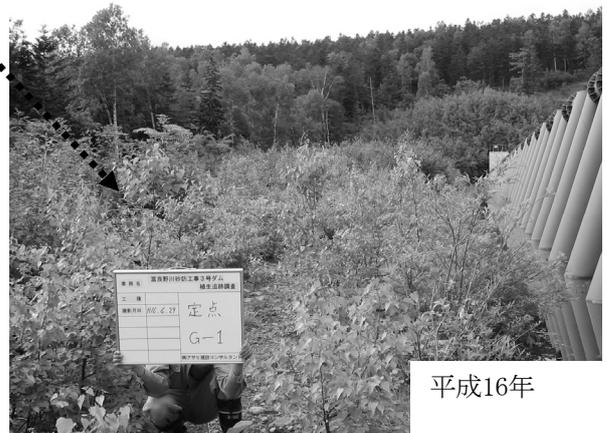
写真5-6 砂防工事跡地の緑地再生（上富良野町：富良野川）

「石れきマルチ」「シートマルチ」：3号透過型ダム右岸

「表土還元」：2号透過型ダム右岸

水平部（石れきマルチ）：1995（平成7）年工事
で出てきた礫でマルチングし、ミヤマハンノキと
ダケカンバの現地採取種子を播種した。2004（平
成16）年には樹高1～2mに成長。
他にヤナギ類やアカエゾマツが自然侵入してい
る。

また、根茎の伸張で繁殖するササなどはある程度の深さの土壌（概ね30cm程度以上）を必要とすること、土や河川水の強い酸性は植物の侵入と初期の生育にはほとんど悪影響を与えないことも併せて確認できた。ちなみに、1990（平成2）年3月に完成した1号透過型ダム周辺は、ケヤマハンノキ、ダケカンバ、トドマツ、エゾマツ、ヤナギ類等が定着しているし、その後順次施工された砂防ダムの工事施工にあたり、工事跡地に出現する裸地に植生の侵入を促す試験へと発展し、そこでは新しい森が生まれ始めている。

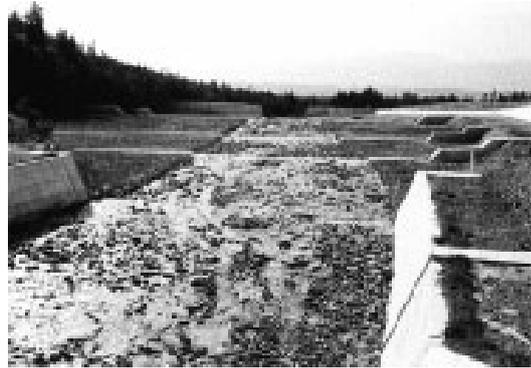
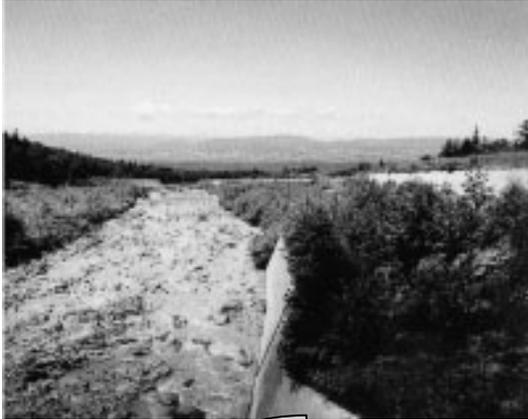
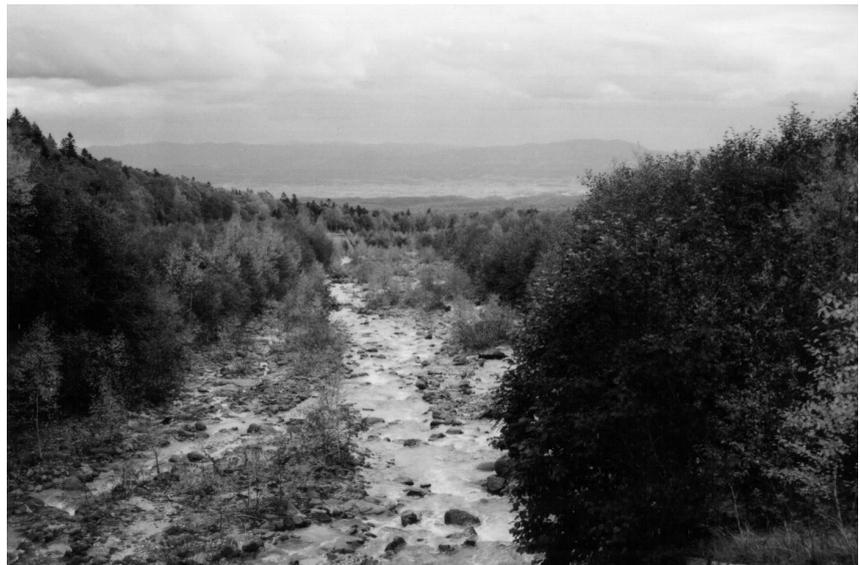
「石れきマルチ」：ヌッカクシ富良野川遊砂地

遊砂地造成のため掘削工事を行った結果、いったんは緑地がなくなり裸地が出現した。工事に出てきた礫で遊砂地内の裸地表面をマルチングしたところ、周辺の森林から供給された種子が定着し、現在はミヤマハンノキ、シラカンバ、ダケカンバ、トドマツ、ヤナギ類などが繁茂している。
