# 第7章 カスリーン台風災害から学ぶ教訓

## 1 カスリーン台風災害から学ぶ継承すべき教訓【白井】

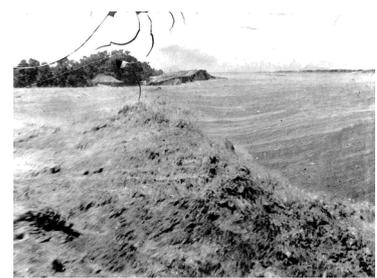
写真7-1 決壊口9月17日  
10時ごろ下流天端より望む  
(国土交通省関東地方整備局  
利根川上流河川事務所)

最近では、戦後まもなく1947（昭和22）年9月のカスリーン台風により、利根川の右岸134km付近の東村地先（現・大利根町）で決壊し、その氾濫流は埼玉県南部から東京に達し甚大な被害となった。その原因は、想定を越える大規模な降雨であり、全川で堤防を越えるほどの洪水であったが、この地先で越水による決壊に至った原因は、堤防が改修途上であったが、戦争による予算の減少や、天端上が道路でもあり施工されないままとなっていたことによる。この下流や対岸は補強されていた。また、決壊箇所の直下流には橋梁があり、流木などにより洪水を堰上げていたことも原因となった。なお、水防活動は行われていたが、東村は周囲を堤防で囲まれていて、至るところで水防活動が行われていたものの、決壊の区域は1,400mにわたる越水で水防活動も思うように進まなかった。

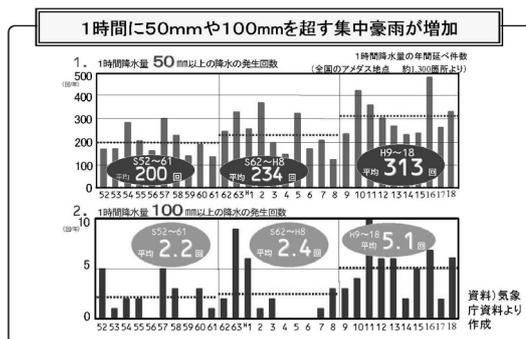
図7-1 集中豪雨増加件数（国土交通省）

日本はアジアモンスーン地帯に位置し、降雨量は年平均1,800mmであり、世界の降水量に比較して約2倍である。この降雨は、梅雨から秋の台風シーズンにかけて集中的に降り注ぎ、しかも短時間雨量の値も凄まじいものである。近年、特に時間100mm以上の集中豪雨も頻発している。さらに、地理的条件においても、急峻で脆弱な地質で集中豪雨により、山地崩壊や山地から急激な流れによる水位の上昇となる洪水が発生しやすい環境にある。

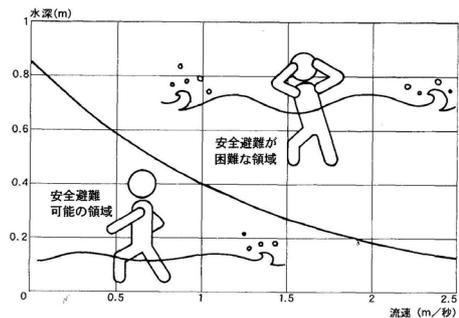
図7-2 洪水避難時に水中歩行できる領域（利根川の洪水, 1995）

流水の力は、流れの速さの2乗に比例し流水のあたる面積に比例して大きくなる（図7-2）。

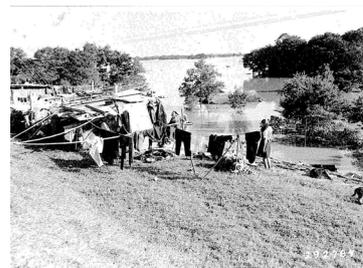
写真7-4 利根川の堤防上での避難生活（国土交通省関東地方整備局利根川上流河川事務所）

1947（昭和22）年の洪水では、多くの人は水塚、学校、高台の親戚などに避難し、お互いに助け合っていた。しかし、それでも堤防などに仮小屋を造り避難する人も多く、国、県からの仮設住宅の建設も行われた（写真7-4、写真7-5）。

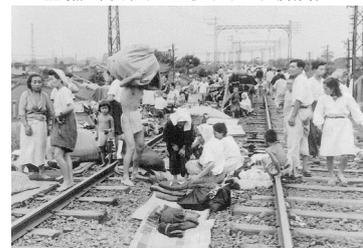
写真7-5 盛土された鉄道線路上への避難状況（国土交通省関東地方整備局利根川上流河川事務所）

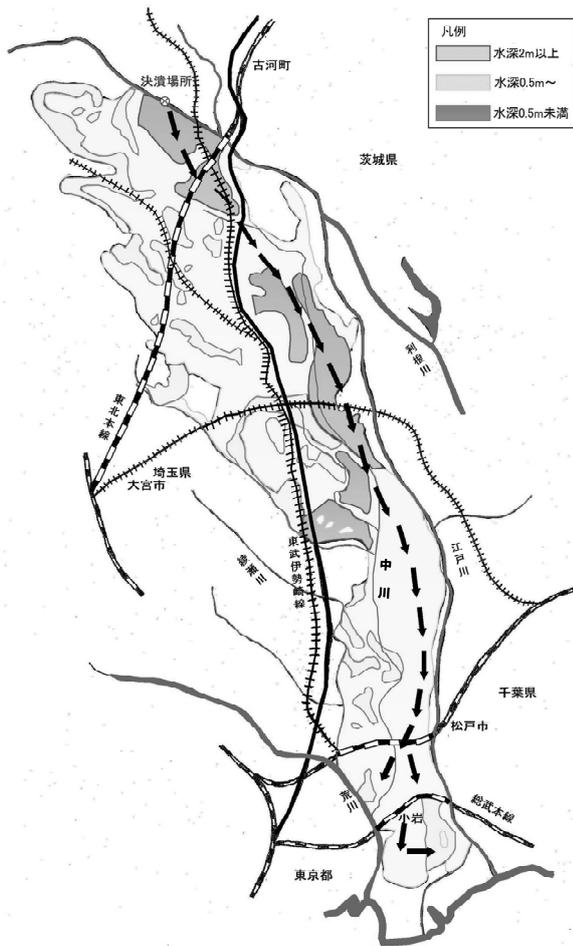
図7-3 昭和22年カスリーン台風による氾濫区域  
(パンフレット「利根川カスリーン台風による大氾濫」より作成)

この場合の氾濫状況を1947（昭和22）年と比較してみると、利根川の流出の増大に伴い大利根町の同地先で決壊した場合には、その氾濫流も増大する。増大した氾濫流は、新たに整備された国道16号の盛土や中川の河川堤防の整備により影響を受け、①国道16号線上流部の浸水深は大きくなり、②中川の堤防により中川右岸側に氾濫流の主流が流れるため、その部分の浸水深が大きくなる。③また、1947（昭和22）年は元荒川の堤防や自然堤防により越谷付近氾濫は止まっていたが、中川右岸が氾濫流の主流となったことや、地盤沈下による自然堤防の比高の低下により、元荒川を越えて越谷が氾濫域となる。④JR武蔵野線の連続盛土により、氾濫流の流下とともに貯留効果によって、中川左岸に氾濫流が集中する。⑤中川、綾瀬川に囲まれた亀有、小岩周辺は地盤沈下により浸水深は増大する（図7-4、図7-5）。⑥新中川の改修に伴い新中川と綾瀬川に囲まれた地域は氾濫域が減少している（図7-3、図7-4）。

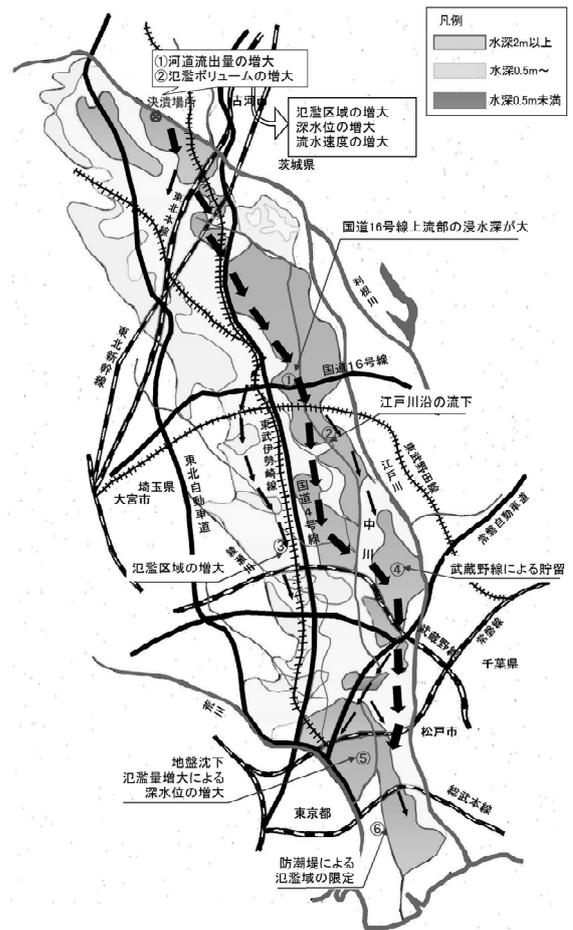
図7-4 カスリーン台風同地点破堤による氾濫区域  
(パンフレット「利根川カスリーン台風による大氾濫」より作成)

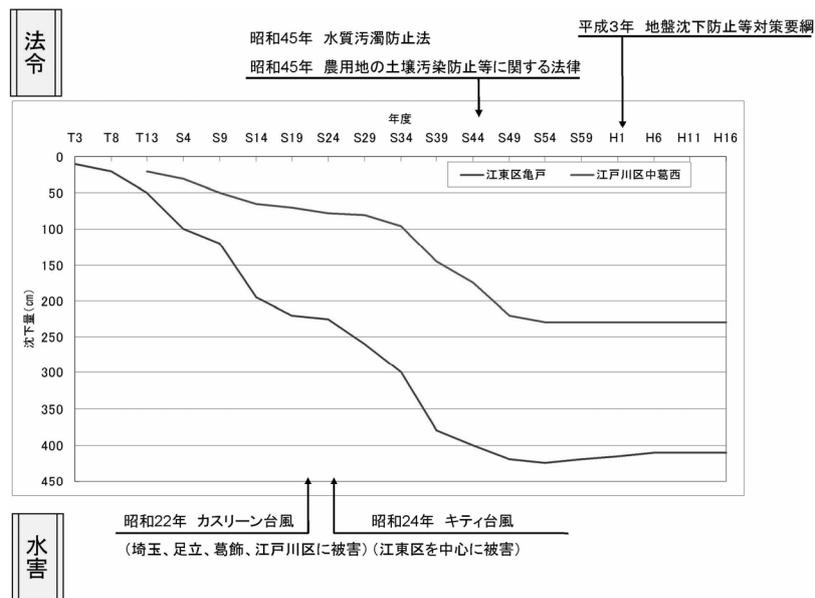
図7-5 地盤沈下の変遷

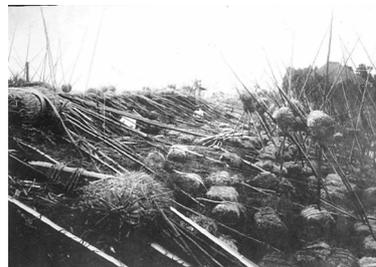
写真7-6 水防活動写真

水防は、古くから地先の防御のため地域ごとに水防団が組織され、それぞれ状況に応じた工法で活動がなされてきた。利根川の東村地先では、出水による水位上昇が著しく、水防活動が間に合わなかったが、過去の洪水では、水防により幾度も堤防決壊を防ぐことができていた。

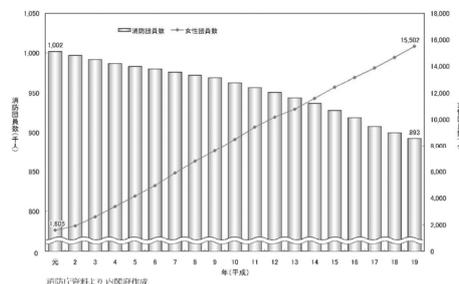
図7-6 水防団員の推移 (内閣府)

現在、水防団組織の9割が消防団と兼任となっており、日常の活動が火災などの災害対策が中心となっている。水防は、河川改修による治水施設整備とともに氾濫を防ぐ直接の行為であることを再確認し、水防は、その現場、現場で対応が異なる特殊技術であり、これらの技術を失うことのないよう、水防組織、技術の継承が行われるようにしていくことが重要である。

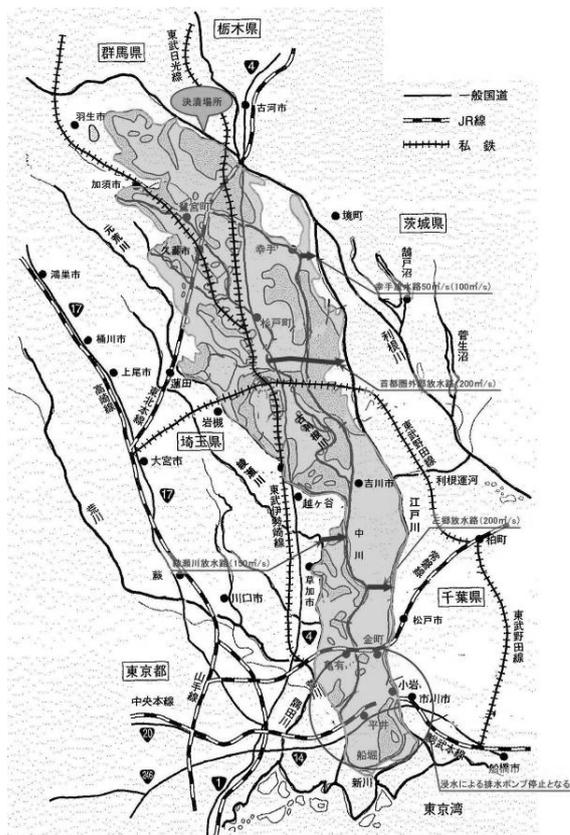
図7-7 カスリーン台風（1947）氾濫の軌跡

このため、1947（昭和22）年と同じように上流部で江戸川に排水をしなければならないが、現在首都圏放水路、三郷放水路などもあるが、堤防の切開による自然排水も検討が必要であり、平常時より関係機関で協議し、計画検討しておくことが必要である（図7-7）。

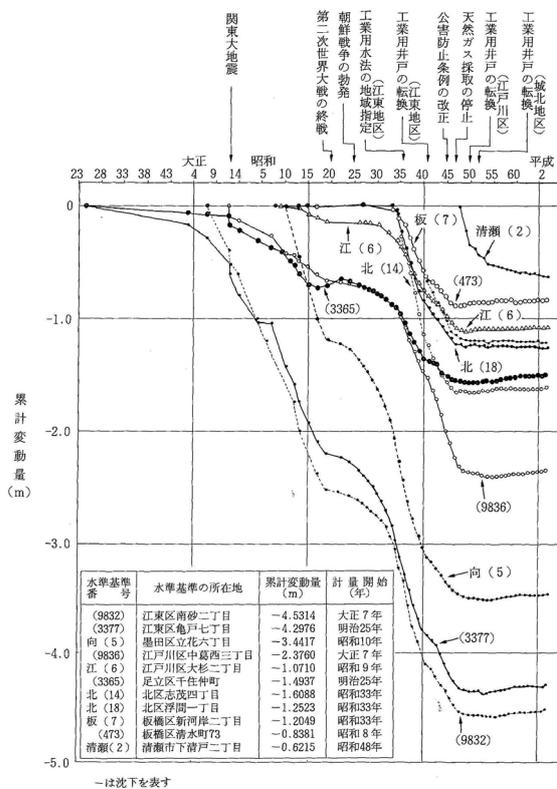
図7-8 主要水準基標の累計変動量図  
(関東地方土木地質図, 1996)

当該地先は、広域地盤沈下で2～3mの沈下もしており、昭和22年に比較して浸水は著しく深くなる（図7-8、図7-9）。

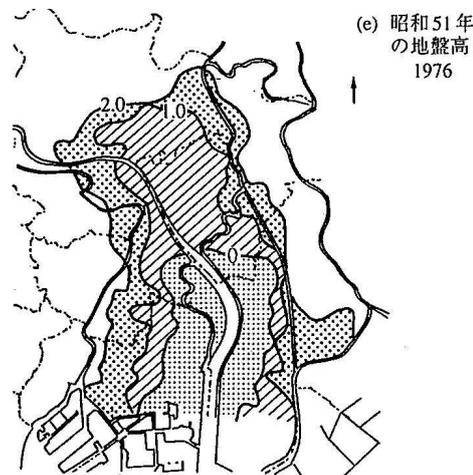
凡例  
基準：A.P. (単位：m)  
A.P. 2.0m：東京湾のほぼ満潮面  
A.P. 1.0m：ほぼ東京湾平均海面  
A.P. 0.0m：東京湾のほぼ最干潮面  
(注) 昭和51年の地盤高図には A.P. -1.0m 以下の地盤高を省略してある

図7-9 1976（昭和51）年の地盤高  
(関東地方土木地質図, 1996)
