第2節 利根川における昭和22(1947)年9月カスリーン台風

第3節 利根川上流域の山地災害

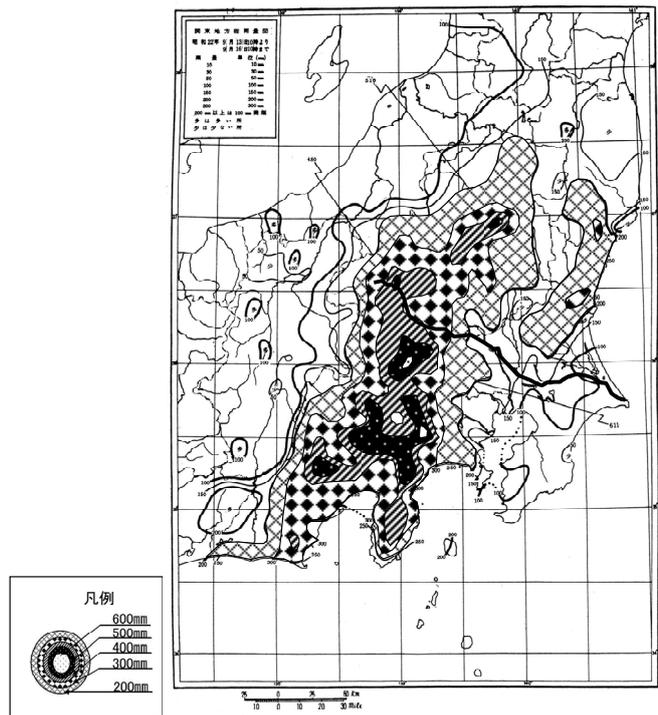
図1-3a 昭和22年9月13日～16日関東地方総雨量図
(利根川の洪水, 1966に加筆)

mm、栃木県中宮祠470mm、塩原516mm、足尾385mmとなった。利根川流域においても未曾有の降雨となり、3日間の流域平均雨量は本川八斗島^{やったじま}上流域で318mm、渡良瀬川藤岡^{きぬ}上流域で318mm、鬼怒川石井^{あじき}上流域で182mm、本川安食^{あじき}上流域で300mmと、小貝川を除きいずれも300mm以上を記録し、特に鬼怒川上流域、渡良瀬川上流域及び鳥・神流川流域では400mm以上となった(図1-3)。このように、この降雨の特徴はあらかじめ不連続線によって多少雨が合ったところへ台風による雨が加わり、流域の広範囲にわたって多量かつ高強度の降雨をもたらした点にある。

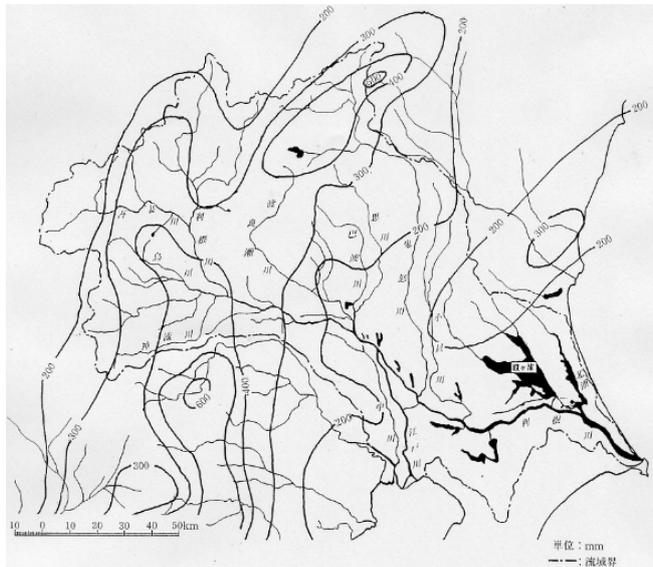
図1-3b 利根川流域における3日間雨量分布図(昭和22年9月13日～15日)(利根川百年史, 1987)

利根川上流部の降雨分析を見ると、赤城山及び榛名山周辺と群馬県中央部から南部に集中し、吾妻川流域や南東部では比較的少なかった。

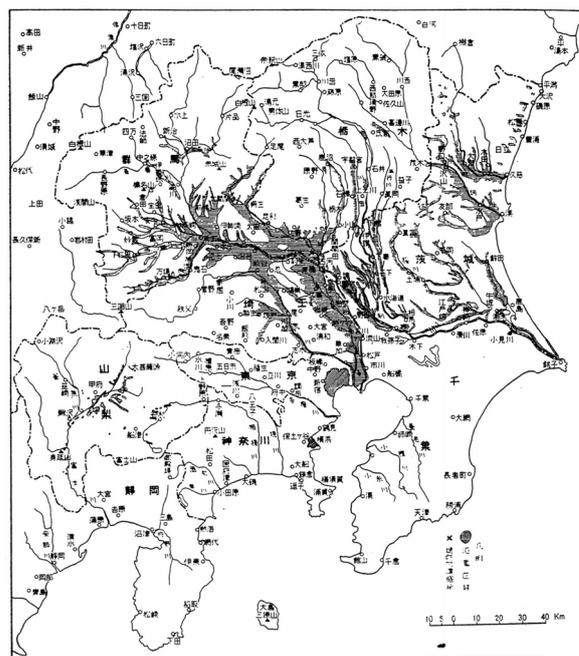
図1-4 昭和22年9月洪水浸水区域図
(利根川の22年災害を顧みて, 1957)

利根川中流部の左支川早川、石田川の合流点直前左岸堤寄りの氾濫流により群馬県邑楽郡一帯は甚大な浸水被害に見舞われた。利根川においては、本川右岸埼玉県東村（現・大利根町）^{ひがしむら}新川通地先の決壊による氾濫は埼玉県下のみならず、東京都との境に位置する大場川の桜堤をも破り、ついには東京都葛飾区・江戸川区にまで達する被害となった（図1-4）。

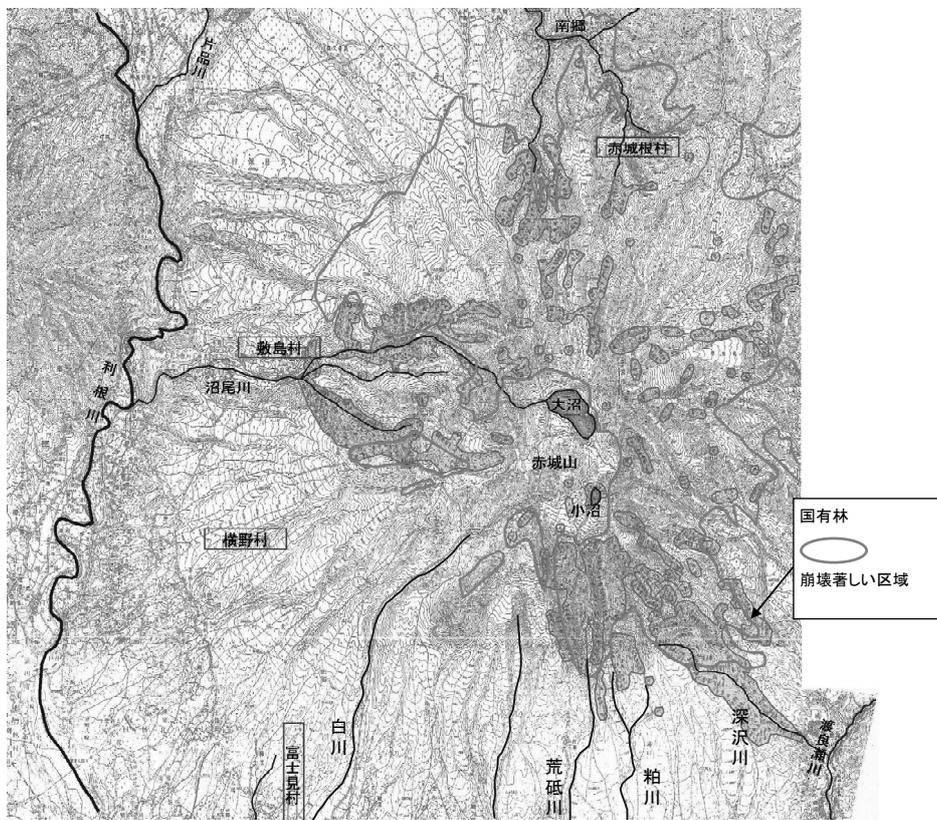
図 1-5 崩壊した赤城山腹（「カスリーン台風の研究」附図に加筆）

利根川上流域では、一連の降雨により大洪水を発生し、赤城山を中心に5,500か所に及ぶ山地崩壊と放射状に走るほとんどすべての溪谷で土石流が発生した。

利根川左支川沼尾川、天竜川、赤城白川、粕川、片品川左支川赤城川、利根川に発生した土石流は、その規模は大きく甚大な被災であった。

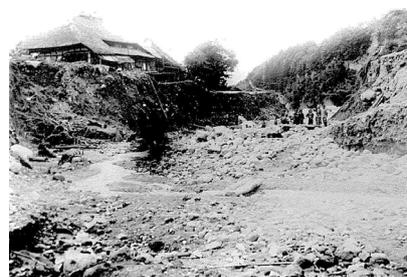
写真1-1 土石流により浸食され谷間と課した状況

この土石流によって、深山部落は一瞬にして大半を根こそぎ押し流され、1935(昭和10)年災害復旧で完成した護岸工事(幅5m)も跡形もなく流失し、沿岸の道路、橋梁の流失はもちろん、田畑は大転石、土砂に累々として覆われ、見る影もなく荒廃してしまった(写真1-1、写真1-2)。

山津波の押し出してくる有様は、立木は立ったまま地響きを立て、3～4丈(10～15m)の小山状をなして押し出し、瞬時に流れ去った後は地上一物も残らず、深さ2～3丈(6～10m)の切り立った谷間と化した。また、その下流部では土石流により宅地、農地に巨石などが約2～5m堆積する有様であった。この土石流は、上越線鉄橋を押し流し利根川本川に出て本流の洪水を約15分程度堰き止めた後決壊し、洪水とともに下流に流送された。この時、利根川の水位は上昇し、本川上流部の狩野部落4～5軒を浸水させた。

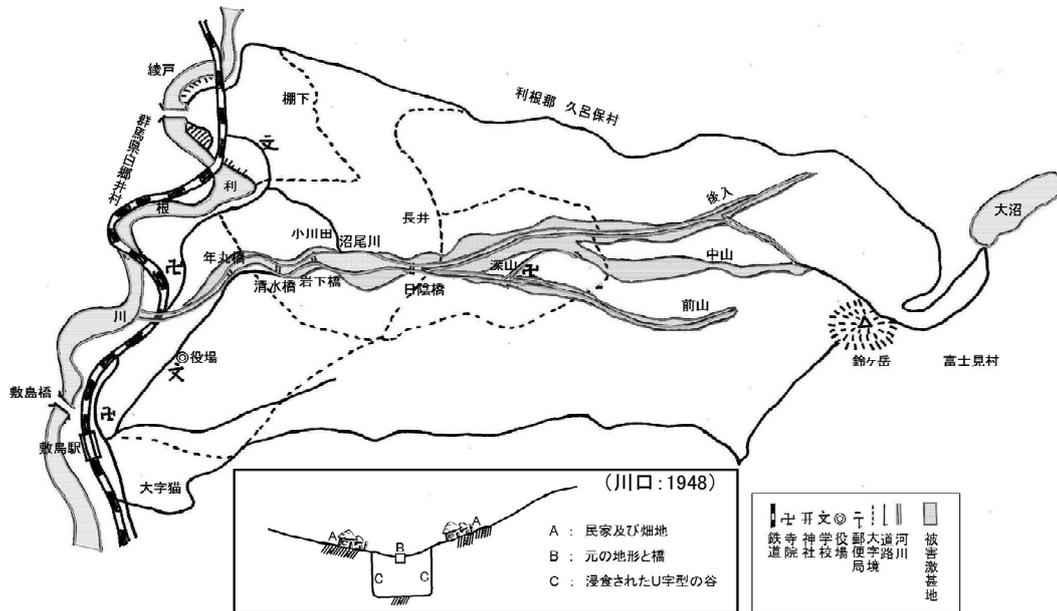
図1-6 敷島村沼尾川災害見取り図（勢多郡敷島村大水害・災害調査, 1947より作成）

砂が渦巻きの運動を行い、上流に向かって次第に微細なものの渦巻きの運動を行って前進する。このときに土石流によって侵食を受けた谷がU字型に発達する（図1-6）。

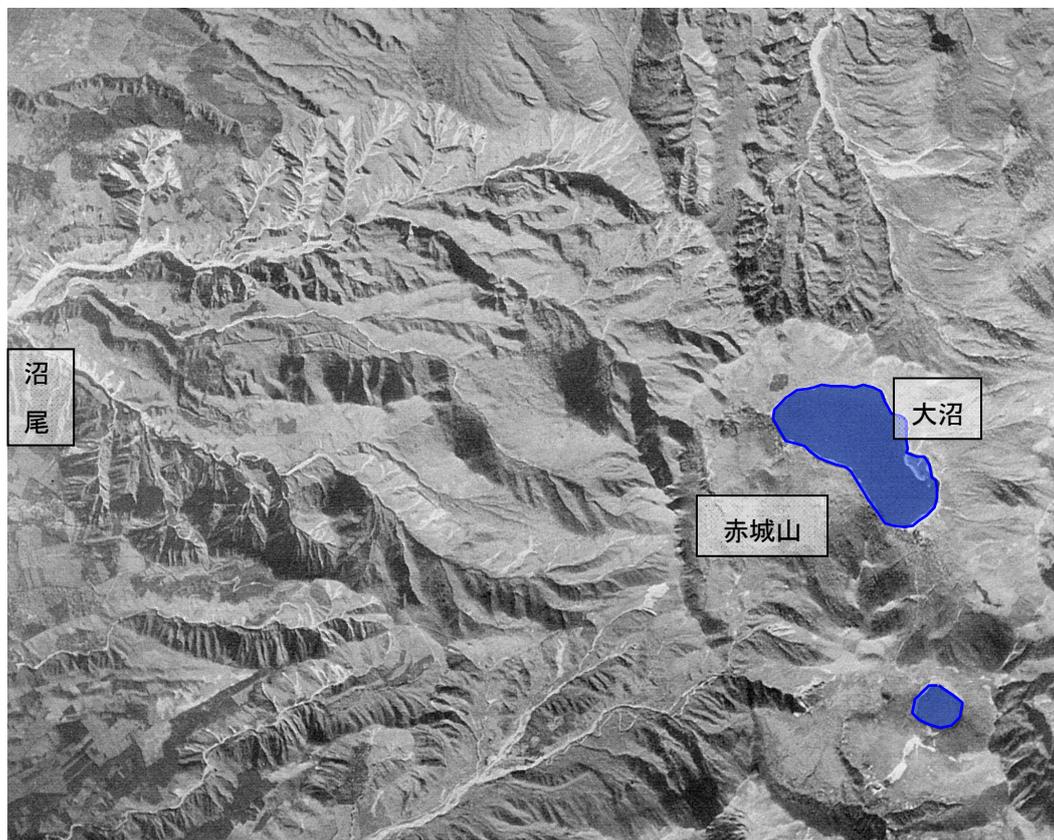
写真1-5 赤城山腹崩落状況（沼尾川）（米軍空中写真, M632-184）

赤城山の山地崩壊は、標高600～1,100mの間に発生したものが81%であり、地質条件で見ると1,100～1,200m以上の溶岩地域に少なく、それ以下の集塊岩地域に集中した。

- a. 崩壊地は集塊岩の上で発生しやすいが、溶岩の上ではほとんど発生していない。
- b. 地質が同様であると、地形によって崩壊発生の違いがある。縦断面で中凹み又は直線を示すような斜面では崩壊を起こしやすく、中高の斜面では崩壊を起こし難い。
- c. 地表層が砂質であると崩壊しやすく、粘土質になるほど崩壊し難い。
- d. 崩壊はまず、山腹傾斜面の上方に発生し、漸次下方に向かって発育する。このため通常上の方が広く、下の方が狭い形となる（写真1-5）。したがって、崩壊は谷の浸蝕とは無関係である。
- e. 土石流は、河川渓谷の上流の谷床を侵食し、そこにあった石礫を運搬し、下流地に堆積した。土石流を構成した石礫は山地の崩壊面から供給されたものではない。
- f. 土石流によって侵食を受けた谷の部分はU字形を呈しやすい。
- g. 土石流の断面はドーム状を呈し、先端が小高く盛り上がって奔流する。

また、利根川への直接土砂流出の影響は、沼尾川、赤城川を除けば軽微であり、その影響も大きなものではなかったが、各流域内に堆積した土石はその後に発生する台風などにより影響は無視できないものであり、1949（昭和24）年よりこの地域でも本格的な直轄砂防工事がはじめられた。

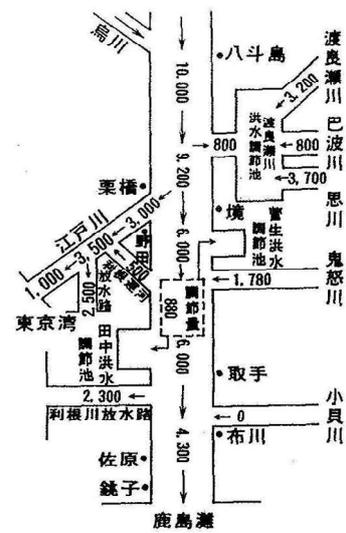
図 1-9 昭和14年利根川
増補計画流量配分

これに対処するために、1939（昭和14）年度より八斗島を基準点として $10,000\text{m}^3/\text{s}$ （図1-9）の計画高水流量の増補計画をつくり、工事に着手したが、この事業は第2次世界大戦の影響により、あまり進捗を見ないまま、1947（昭和22）年9月のカスリーン台風による未曾有の大出水を受けた。この時の堤防は、昭和初期に完成した当時の状態で、上流沼ノ上から赤岩間は川幅910mでその下流545mを標準として整備されており、従来の赤岩上流の霞堤や中条堤による遊水、貯留効果もなくなり、洪水は直接下流して渡良瀬川が流入している栗橋を中心に川俣（埼玉県羽生市）から境（茨城県境町）地先までの間で計画高水位を大きく上回って、東村地先で決壊している。

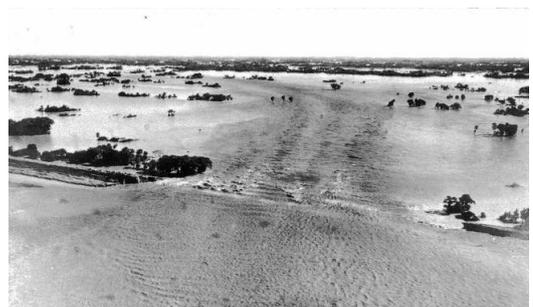
写真1-7 利根川右岸埼玉県東村での越水・決壊

16日夜明け早々には、堤防上に被災者が続々と避難してきて家具や家畜等の運び出しに必死となっていた。早朝の決壊幅は約100m程度であったが、見ている間にもどんどん欠け込んでいく状況で、11時ごろには決壊幅は350m近くに拡大していた。これ

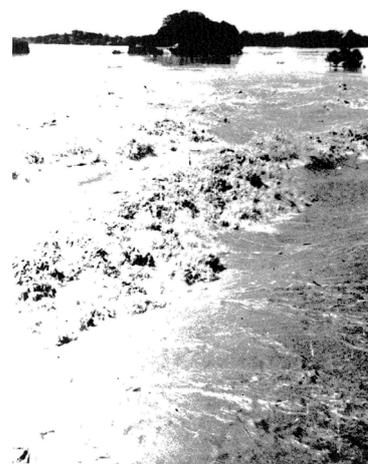
写真1-8 決壊状況
（国土交通省関東地方整備局
利根川上流河川事務所）

- ① 1910（明治43）年洪水以降改修による連続堤防に整備された利根川本川で初めての越水決壊したものである。
- ② この洪水は、異常であり、従来の計画高水位を全川で超えて至るところで越水し、堤防は湿潤状態となり、水防活動していても足が堤防に潜るほどであった。また、当該地先では1,400mにわたり越水して、水防活動していたが、延長が長く50～60cmの越水となり、水防活動もできないほどであった。
- ③ 決壊地先は、堤防上が道路として使用されていて補強工事が遅れていたことや対岸への「渡し場」があり堤防には坂路があり、越水した流水は坂路を伝わり集中して堤防の洗掘となり決壊に至った。なお、当時利根川は天井川となっており、河床より住宅地盤が低く、越水した水は大きな落差をもっていた（図1-10）。
- ④ 下流1km地点には鉄道橋があり、上流からの流木が引っかかって水位を1m程度堰上げしているなど悪条件が重なっていた（図1-11）。

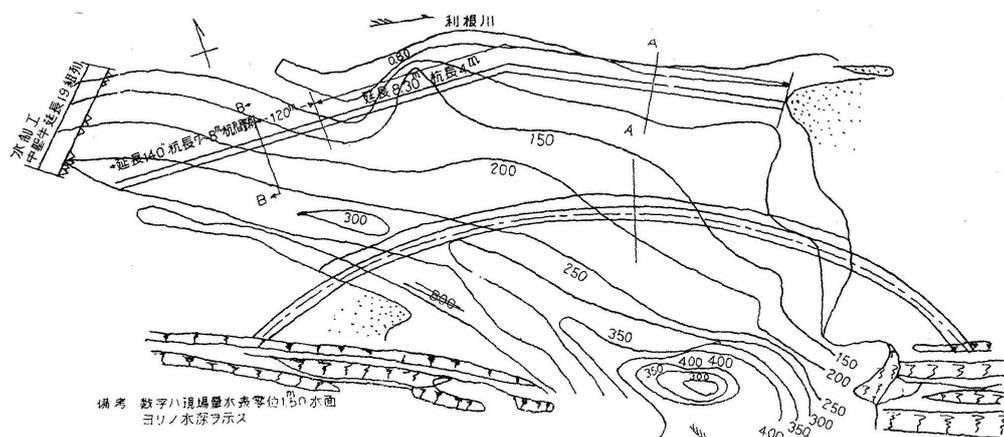
図1-13 仮締切当初計画図（災害堤防の締切工法、1954）

決壊口の締切工事については、その重要性に鑑み、関東土木出張所栗橋事務所に応急災害復旧工事本部を設け、時を移さず各事務所より人員を集め、資材の手配収集その他の工事に必要な準備を進めた。まず、締切工の準備として材料運搬のための道路整備、東北本線利根川脇に工事資材運搬用仮駐車場の設置、材料の運搬及び整理等が行われた。これら災害復旧にあたっては、地先の水害地より労務者を求めることは困難な状態であり、被災していない付近町村の警防団の協力を得て、日々交替制で出勤を願って実施した。

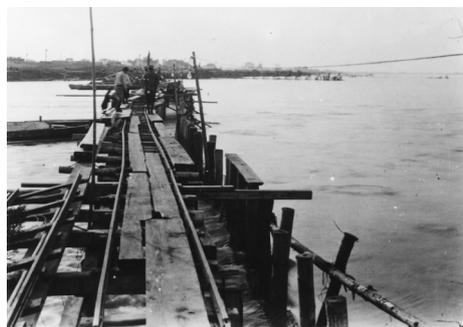
写真 1-10 第 1 次締切工・下流側より望む
(国土交通省関東地方整備局利根川上流河川事務所)

締切工事は、21 日に第 1 歩の杭を直轄の「片やぐら」型で下流栗橋川より施工した。第 1 締切は、間隔 1 m を置いて 4 列に杭を打って中詰の底部に蛇籠を入れ、その上に石俵を入れる計画であり、工事は上流側と下流側と決壊口は半分に分けて出合丁場で施工することとなった（図 1-14）。

下流側は 4.0～5.5m の杭を用い、上流側は 7～10m の杭を使っていた。下流側は、片やぐらで施工したが、上流側は深度も深いので杭打船を用いて杭打を行い、10 月 2 日ごろに杭打は完了した。杭打後は、蛇籠を入れたが当初は曲がってうまくいかなかった。このため、藁を被せた竹竿格子をつくり、上流側を押さえて流勢を利用して上流側に張り付け、その上に捨石を行い真土を入れた。杭も 4 列になるとその上にレールを敷き捨石等を運搬した（写真 1-10）。

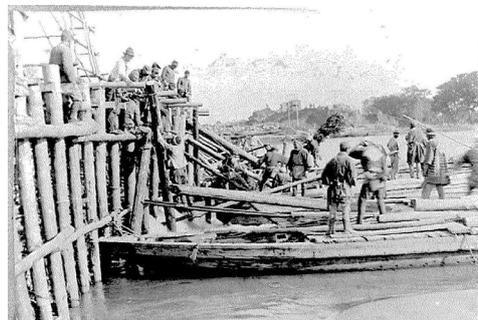
写真 1-11 二次締切施工状況
(10月13日)

とし、真ん中に真土を入れて両側に土俵を入れるものであった。二次締切の杭打は、船で施工した。なお、第2締切の最後の締切部は、底がすくわれ水が漏ってしまうので前面にシートパイルを施工することにし、シートパイルの進行とともに真ん中に真土を埋め両側に土俵が入れられた。10月25日には水がほとんど2～3 m³/sくらいしか出ないようになり完全に締め切った(写真1-11、写真1-12)(図1-14:C-C断面)。

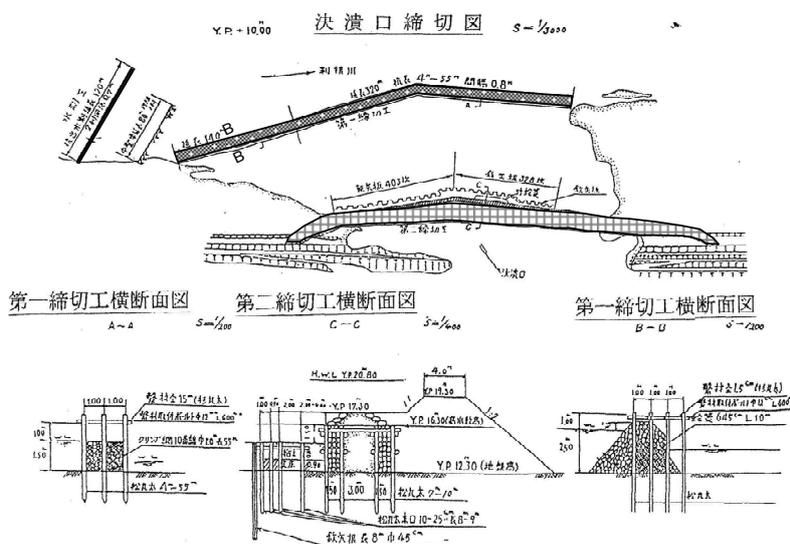
図1-14 決潰口締切図 (カスリーン台風から40年, 1987)

第 2 次締切は、1 列目と 2 列目の間隔を 1.5m、2 列目と 3 列目は 3 m、3 列目と 4 列目の間隔は 1.5m

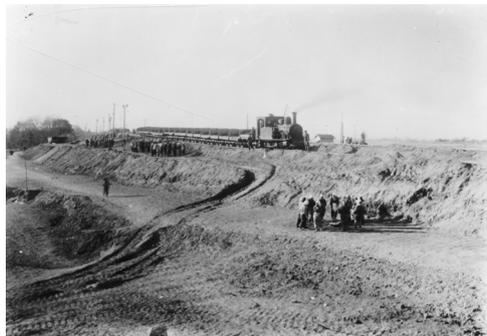
写真1-16 本堤復旧土運搬締め
(国土交通省関東地方整備局利根川上流河川事務所)

本堤復旧は、5月15日を完成目標にしたため概ね200日の工期となり、30万m³の土砂の築立であり、1日1,500m³となり、計画では1日当たり2,000m³くらいの築立となる。実施工では1番多い日は4,000m³の出来高となり、施工は、当初は人力で施工し2,000人程度を見込んでいたが1,500～1,600人ですべて3交替にして8時間ごととした。1月17日から機関車運搬に替え、330m区域に16線を設置、各線の間にはブルドーザーが通るだけ空け設置された（写真1-15、写真1-16）。これらにより昼夜兼業で寒い日や雨の日も相当多かったが、196日の5月15日には土運搬は完成した。機関車と人力と両方平均して1日平均1,455m³であった。5月30日には、西尾副総理などの臨席を得て竣工式を挙げた。また、6月12日には、天皇陛下のご臨行を得た（写真1-17）。すべて工事が終了したのは6月30日であり、242日かかった。

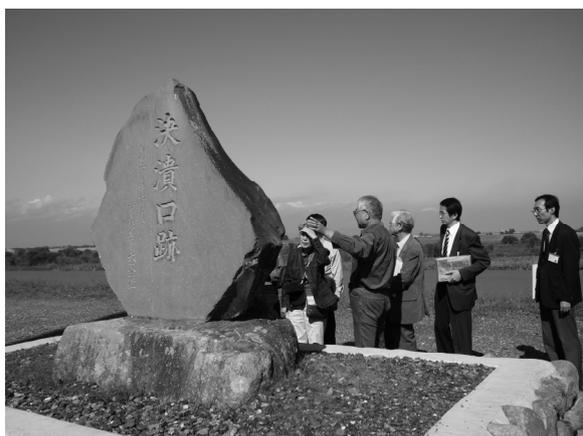
写真1-18 東村（大利根町）新川通り地先の「決潰口の跡」

この堤防上には、「決潰口跡」と刻まれた石碑が建っている（写真1-18）。碑の上段には、「切れ跡や二度のみゆきも語りくさ、千代の譲りを祈る石ぶみ」と当時東村、栗原松寿村長の歌が刻まれている。石碑には、二度と利根川決壊による水害が起きないように、地元、河川管理者の願いを込めたのものであり、石碑は氾濫源の関東平野を見守って建っている。

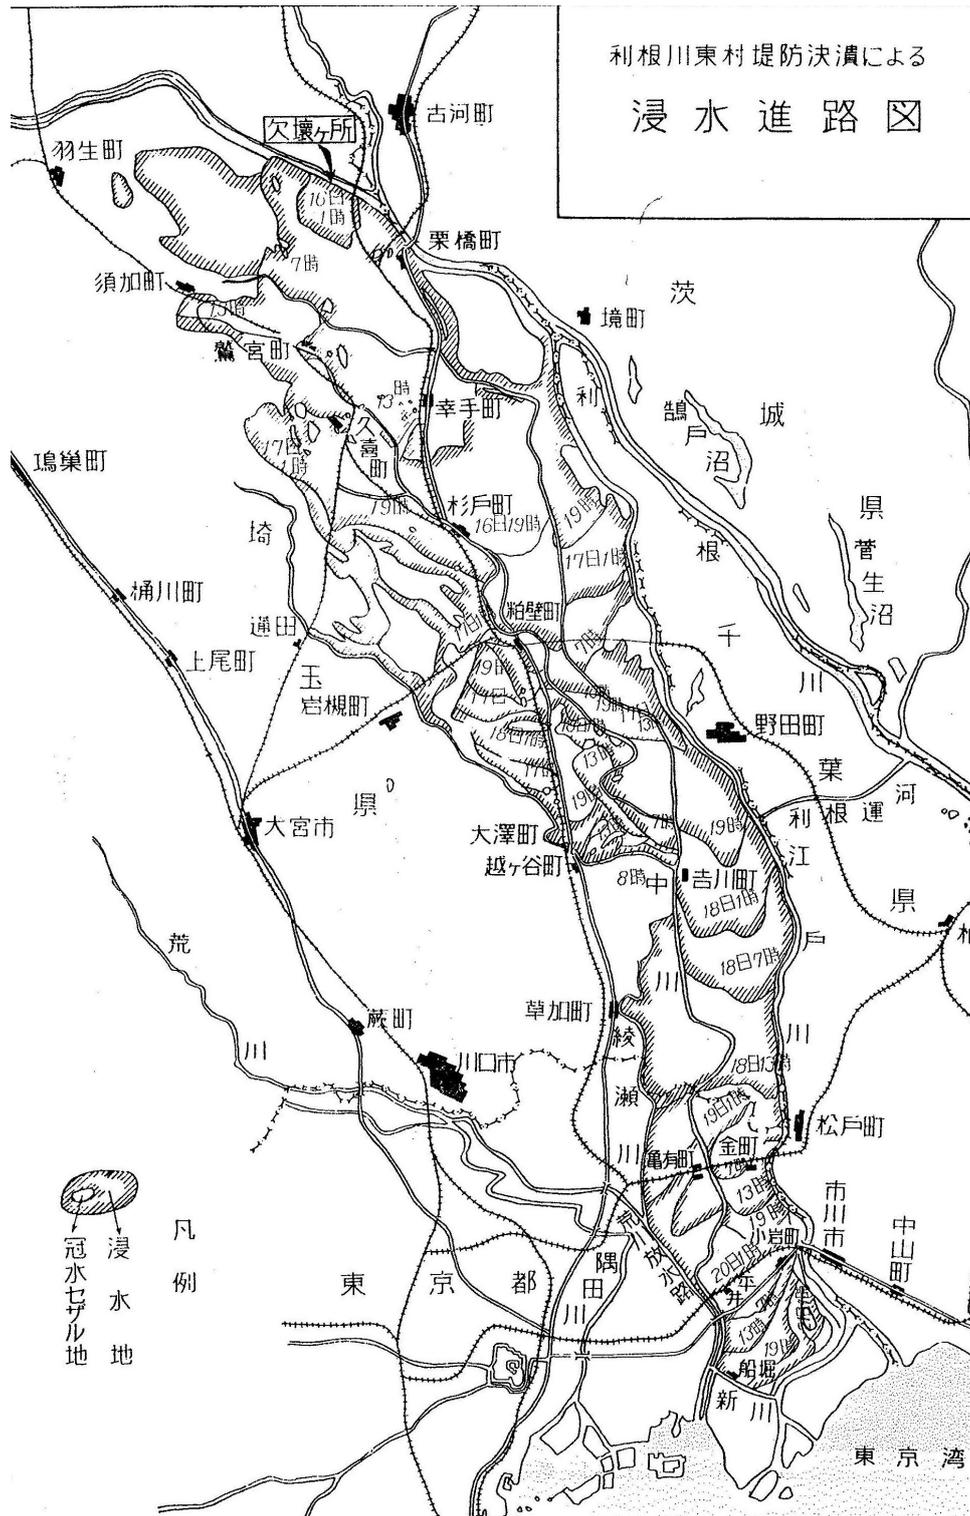
図1-18 東村堤防決潰による浸水進路図 (災害堤防の締切工法, 1954)

東村（現・大利根町）の決壊による氾濫流の流下と被害については第5章で詳細に記述されているので、概要と久喜市周辺の用排水路を通しての氾濫と自然堤防について記述する。東村（現・大利根町）の氾濫水は、概ね地形に従って古利根川、中川に沿い南下し、埼玉県と東京都との境に位置する大場川沿の桜堤をも破り、東京都葛飾区、江戸川区にまで達した。浸水面積約は440km²を記録した。なお、決壊当時の最大流量は約4,000m³/sと推定され、締切完了までの総流出量は12億m³と概算されたが、これは利根川が年間に流し出す水量120～130億m³と推算されている量の1割程度で、この量が決壊より数日に集中し決壊口より氾濫流として流れ込んだことになる。その浸水速度は、最初上流地方において速く1時間1kmくらいの速さであったが、吉川町以下では次第に落ち、毎時0.6km程度となり、桜堤決壊後は0.25kmとなっている。これはもちろん一様な速度ではなく、平地では道路、鉄道あるいは桜堤により堰上げられそれを越流し、あるいは川筋に沿い流下し、流速の著しいところでは、農作物の流失、家屋の倒壊などがあった。これらの地域における浸水の進路図を図1-18に掲げる（表1-15）。

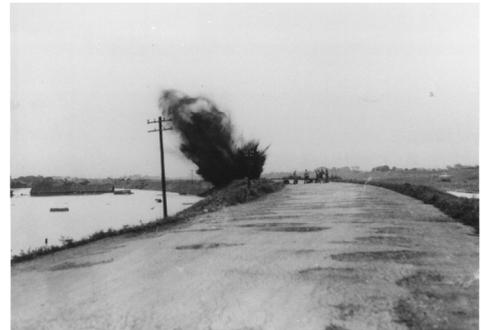
写真1-23 江戸川堤防の爆破状況
(国土交通省関東地方整備局利根川上流河川事務所)

それから、地元はどうしても江戸川堤防を爆弾で早急に開削してほしいとのことで、GHQに頼み40ポイントの黒色火薬をもってきてもらい、午前4時に現場に着いた。4時半ごろに1発目を爆破したがさっぱり効果はなかった。16時まで17発を行ったが、びくともしなかった。それから、命綱を体に付けて人力で掘り始め、19日15時15分に内側の水面まで掘り下げて、18発目の爆発で口を開き1mの幅の流れが始まった（写真1-24）。濁流を江戸川に排水でき一同歓喜があがった。

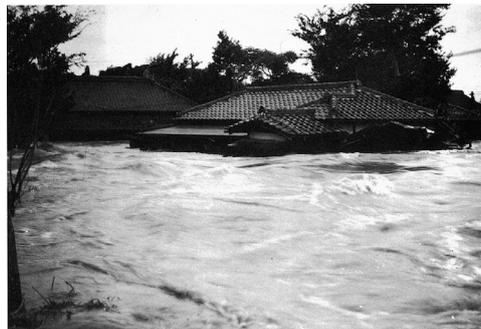
写真1-25 中川の決壊
(足立区中川5丁目)
(国土交通省関東地方整備局利根川上流河川事務所)

した。しかし、20日午前3時10分には、中川橋下流亀有2丁目地先堤防が36mにわたり決壊し、一瞬にして人家を流失し、亀有2、3、4、5、6丁目、砂原町に拡大した（写真1-25）。

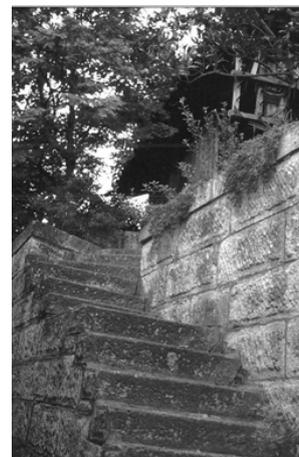
写真1-31 水塚

1947 (昭和22) 年9月のカスリーン台風で決壊した大利根町にも古来から多くの水塚がある。水塚は、町内に229戸あったが、避難に利用されたのは143戸と62%であった。これは決壊口周辺の地区では、浸水の深さは4mにも達し、水塚の上に1mも水が上がり利用できなかった家も多かったことや上流部では浸水が少なく使用しなくても良いところがあったためである。1947 (昭和22) 年カスリーン台風時の水塚の利用状況は家族や隣、周辺の人々が避難してきたところもあり、大きい水塚では100人くらいの避難者となった水塚もあった。町全体人口約1万1,800人中2,150人程度の人が水塚を利用して全体の18%である。そのほかの人は、堤防等の高台、神社、学校、母屋の2階、屋根の上などへ避難した。

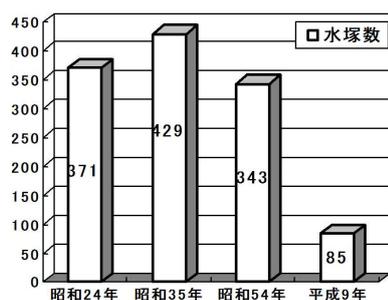
図1-22 板倉町における水塚の変化

大利根町の対岸の北川辺町や板倉町でも同様な傾向にあり、板倉町ではカスリーン台風後1949 (昭和24) 年には371戸の水塚があった。その後、1960 (昭和35) 年7月調査では429戸に増加しているが、1979 (昭和54) 年10月には343戸、1997 (平成9) 年には85戸と著しく減少している (図1-22)。

これは、近年、車社会となり家屋改築時にも利用するのに不便であることや水塚の維持管理が困難などの理由である。また、堤防等の整備によって、最近水害による被害がないとの理由により水塚の必要性が薄らいできたためでもある。

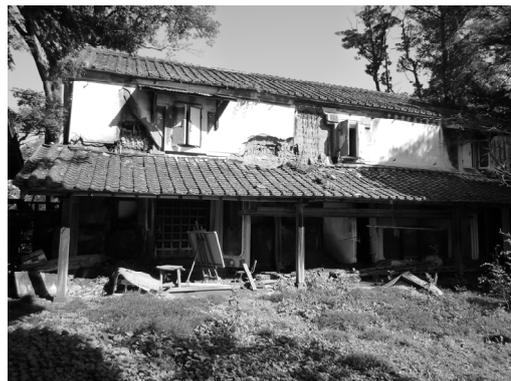
写真1-32 小林家の水塚上の土蔵

決壊口下流の元和村（現・大利根町）琴寄の小林家では、母屋の裏手に土蔵作りの水屋がありカスリーン台風時には、周辺の人達が避難してきて100人を越える人が45日間避難生活をしてきた。新川通で決壊して氾濫した水は塚の上まであと30cmくらいのところまできて止まり、母屋は2階まで浸水した。蔵には初めのままの米やタニシの乾燥したものがあつた。このような大規模な水塚を持つ宅地は、一般にはないが小林家は水塚には井戸が備えてあり土蔵倉には舟2艘も準備されていて、他に味噌専用蔵、文書蔵があり、さらには屋敷神が祀られている。このように大きな宅地では、構え堀を持つ例が多いが、小林家も構え堀を掘った土を用いて水塚を築き屋敷の周囲には多種目の屋敷林で囲まれている。強い風を防ぐとともに、利根川の氾濫時は水勢を弱めて家屋や、家財の流出を防止する役目もしている（図1-24、写真1-32）。

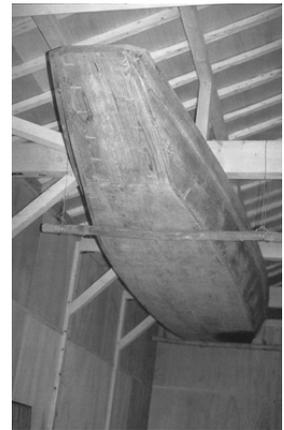
写真1-34 揚舟

水害常襲地域の人々は、洪水から生命、財産を守るため多くの知恵を持っていて、その中の一つが水塚である。水塚とともに備えられていたのが揚舟である。揚舟は普段母屋の天井や軒下に吊してあり、いざ、水が出ると舟を吊しておく荒縄を切り、そのまま水上に浮くようにしてある。

この舟は、水害時には避難や救助に使われるが、水中に潜んだ稲穂を舟上から刈り取ったりした。普段は沼や河川での漁業や肥料にするために藻刈りなどにも使用されていて、舟の大きさは普通舟で長さ3間半(約6.3m)、幅3尺(約1.0m)である(写真1-34)。

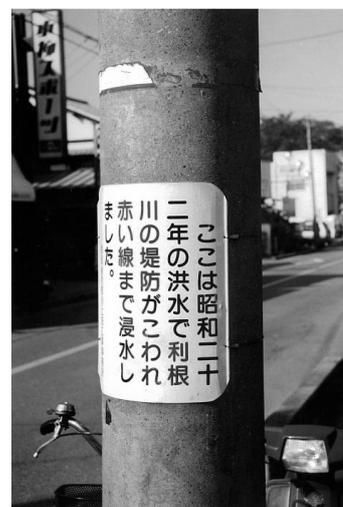
写真1-36 カスリーン台風
氾濫実態を知らせる標示
（栗橋町）

1947（昭和22）年9月のカスリーン台風による被害が二度と起こらないように、当時の水害の恐ろしさを皆で覚えておくことを目的に、大利根町、栗橋町、鷺宮町、幸手市、杉戸町などの氾濫被害にあった各市町の電柱にカスリーン台風時の氾濫実績水位が表示された（写真1-36）。

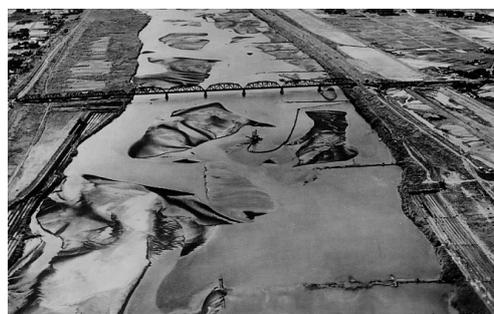
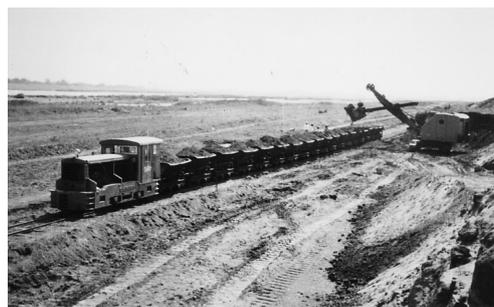
取手から下流は、1900（明治33）年度から行われた改修工事で築立された堤防であり、計画改定に伴って流量が増加され、河積拡大の必要が生じ堤防嵩上げとともに主に浚渫が行われた。浚渫は、1947（昭和24）年～1995（平成 7）年までの施工量は約7,000万㎡に

達して、1955（昭和30）年ごろには年間400万 m^3 の浚渫が行われている（写真1-37、写真1-38）。江戸川は、計画高水流量の増加に対し、流頭部の関宿から野田までの間約20kmは川幅が250m程度であり、河積拡大のため川幅を400mに拡幅するため全面的に引堤を行うとともに高水敷の掘削を行った。これらの工事は、1950（昭和25）年から着手し、概ね昭和40年代に完成したが、その間の掘削量2,270万 m^3 、築堤1,650万 m^3 に達した（図1-26）。

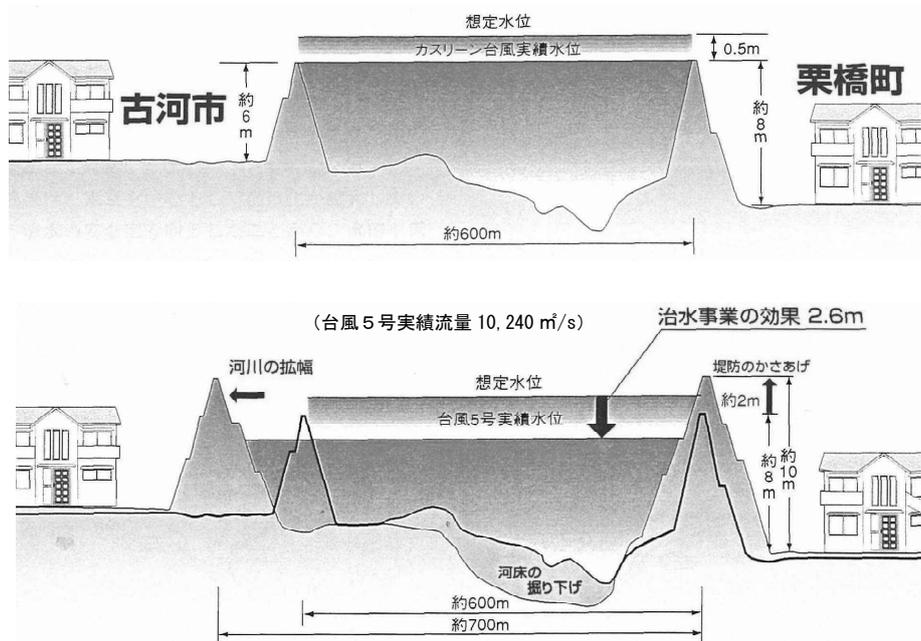
図1-27 平成10年（1998）年9月台風5号と治水事業の効果（洪水レポート利根川'98）

台風5号の洪水が1947（昭和22）年当時の河道であれば、堤防を50cmもオーバーし、堤防から水が氾濫することになるが、その後のダムや遊水地、調節池の整備さらには、河川の拡幅と河床の掘削により、2.6m水位が低下され1998（平成10）年の河道では計画高水以下で洪水を流下させることができています（図1-27）。
