第4章 災害と都市機能

第1節 概要

7月23日夕刻からの集中豪雨によって市内中央部を流れる中島川、浦上川及び支川の氾濫によって交通施設及び都市施設が冠水したために、都市機能は重大な障害を受けた。

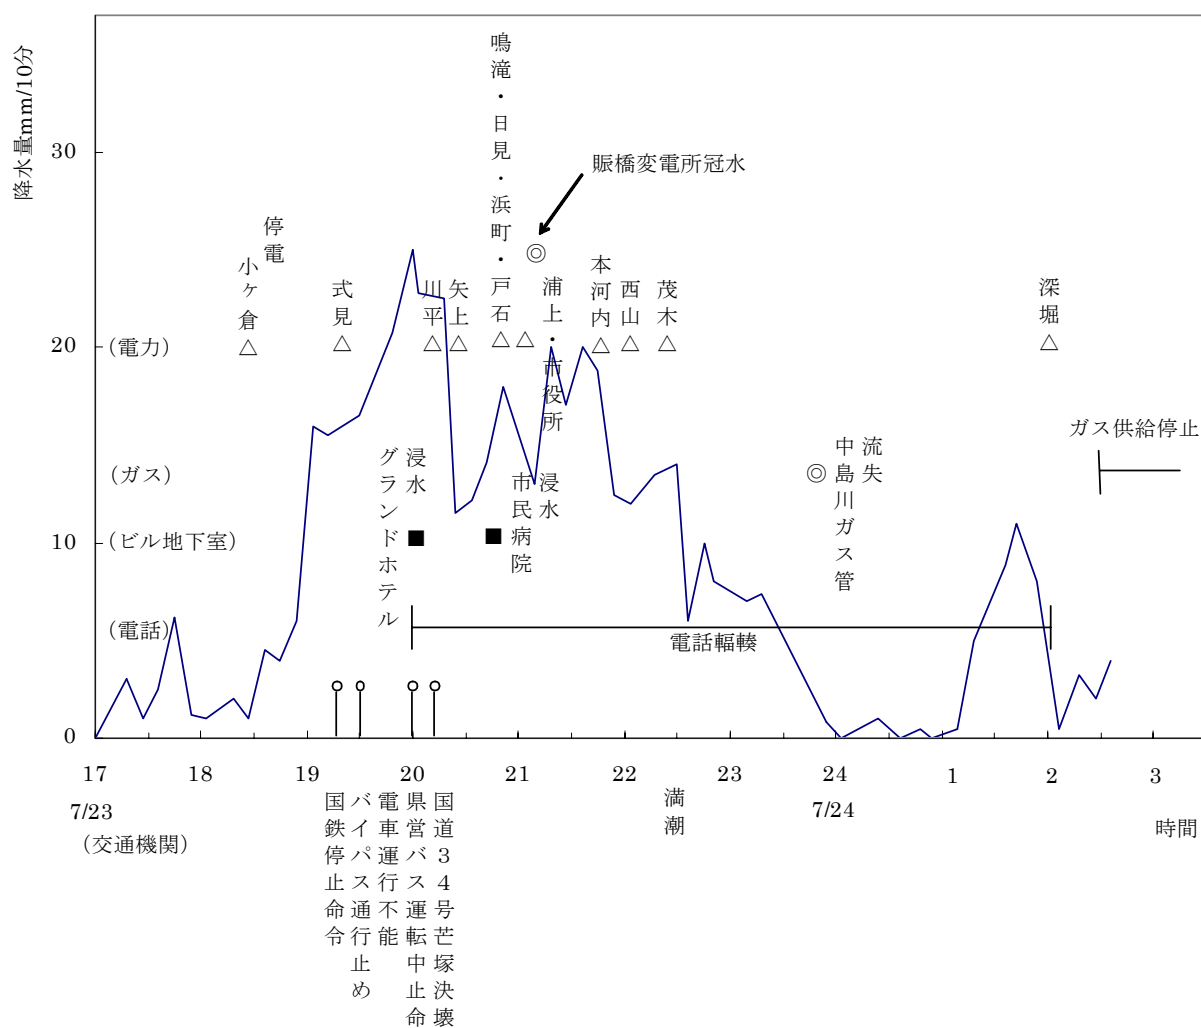
図4-1 都市災害の発生状況 (作成：高橋和雄)

図4-1は、都市災害の発生時刻を示すものである。降雨が激しくなって30分後の19時30分頃までに自動車、国鉄列車、路面電車及び路線バス等の交通機関が運行不能となり、運転中止となった。これらの車両は路線上に放置された。

20時頃から河川の氾濫が始まり、建物の1階部分の事務室及び売場に濁流が押し寄せ、病院、

ホテル及びデパート等の地下室を水没させた。地階に電気設備、空調設備等を備えた中高層ビルはその中枢機能が完全に麻痺した。

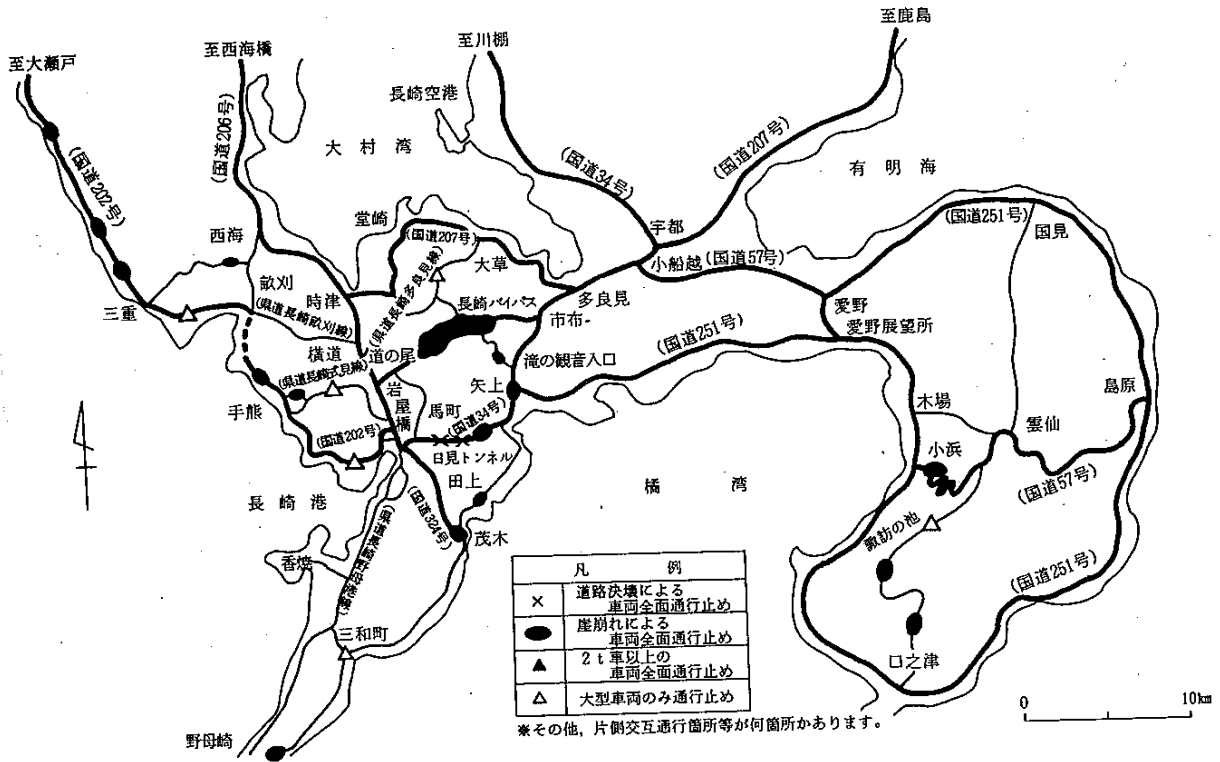
図4-2 長崎市の主な交通網 (提供：長崎県災害対策本部)

図4-2は長崎市の主要幹線網と国鉄（現JR九州）の路線である。長崎市と北部に隣接する長与町、時津町、琴海町とを連結する幹線道路は一般国道206号1路線、東部に隣接する多良見町、諫早方面の幹線道路は一般国道34号、同長崎バイパスの2路線である。また、南部の香焼町、三和町とは主要地方道長崎野母港線、茂木地区とは一般国道324号で結ばれている。西部方面には一般国道202号がある。長崎市の道路網は地形的制約もあって、災害当時、次のような大きな制約をもっていた。

道路の項で述べたように、国道34号、同長崎バイパス及び県工事担当の国道、県道及び市町村工事担当道が各所で決壊、山崩れ等による被害を受けた。図4-2に示した主要道路の大きな災害地点の復旧状況は表4-1のとおりである。図4-3は国道34号が復旧する8月20日までの道路及び交通機関の復旧状況をまとめたものである。

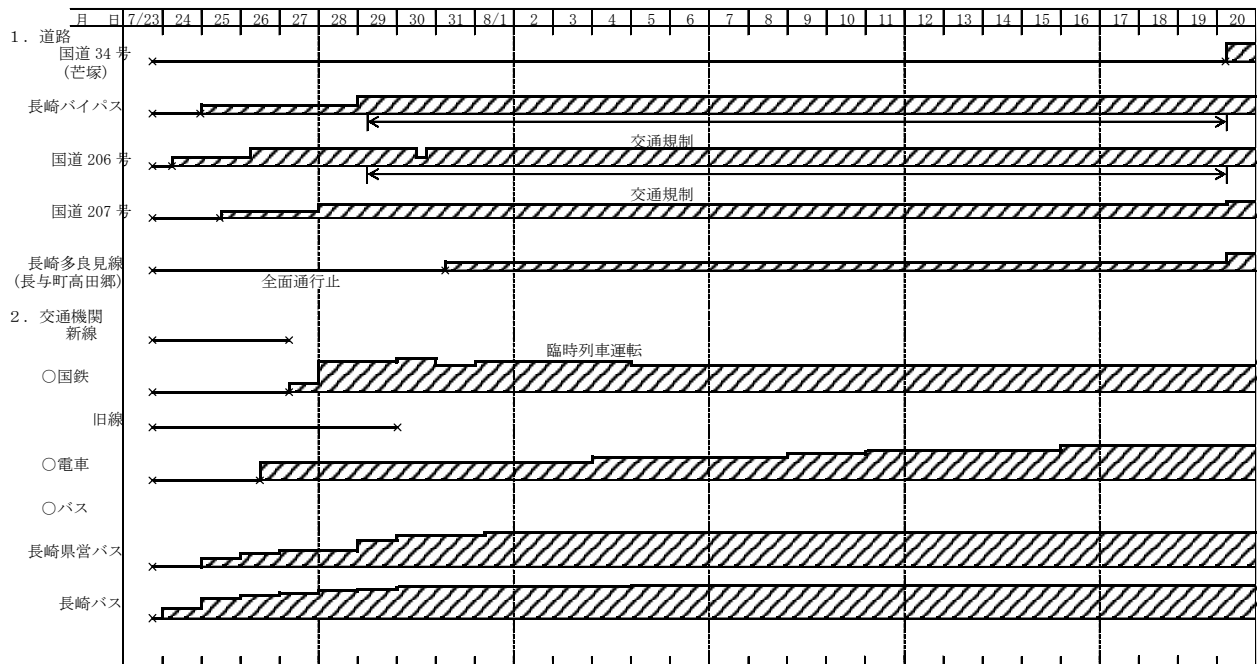
図4-3 主要道路及び交通機関の復旧状況
作成：高橋和雄

図4-3及び表4-1のように、災害直後の長崎市の動脈である国道34号、同長崎バイパス及び国鉄（現JR九州）の不通によって長崎市への通行可能な幹線道路は国道206号1路線のみであった。諫早方面とは長与町、本川内、伊木力、喜々津を結ぶ主要地方道長崎多良見線・国道207号1路線で結ばれるに過ぎなかった。ただし、この道路は大型車の通行は規制されていた。このために、これらの道路では激しい交通渋滞が生じた。

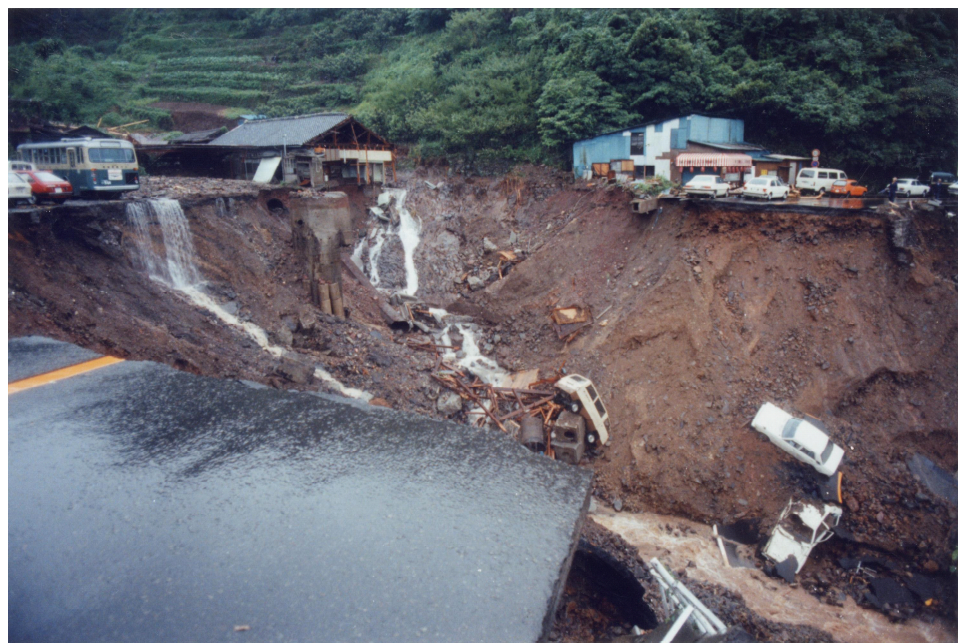
写真4-1 国道34号芒塚の道路流失
提供：DEITz(株)

道路の復旧はバスの通行道路の確保を優先的に行ったために、バス路線を中心に順調に進んだ。しかし、被害の大きかった国道 34 号芒塚町付近(写真 4-1)及び主要地方道野母崎宿線の大崎・千々地区等は復旧が遅れた。この間、災害復旧の効率をあげるために国道 206 号と長崎バイパス等に交通規制が実施された。長崎市において最も打撃が大きかった国道 34 号は当初の見込みよりも 10 日ほど早く、8 月 20 日に 2 車線同時に全面開通した。

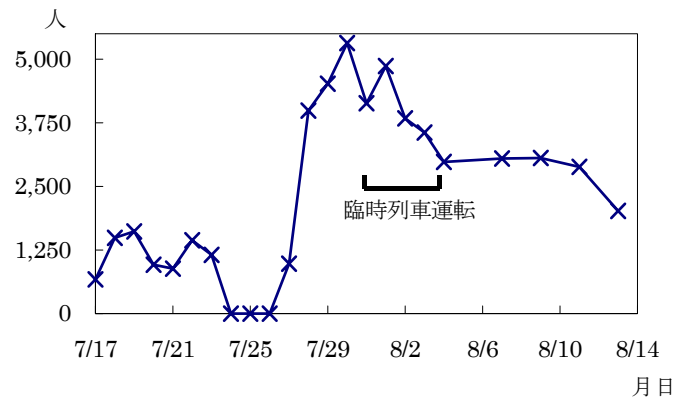
図4-4 国鉄長崎駅の近距離切符の販売状況
作成：高橋和雄

水害前後の長崎駅構内の自動発売機による近距離切符の販売状況は図4-4に示すとおりである。7月28日からの国鉄(現JR九州)の利用客は通常の3倍以上となっており、国道34号の不通及び国道206号の交通

規制中の交通手段として国鉄(現JR九州)が利用されていたことがうかがえる。なお、水害後観光客等の長距離利用客は大幅に減少しており、乗客数は前年の9割程度である。国鉄(現JR九州)の貨物は災害復旧用の資材運びを特にしなかったが、全国から寄せられた救援物資を17,609個(8月31日現在)、1日平均518個輸送した。

路交通法第5条に基づく交通の安全と円滑を目的とした1か月以内の規制である。災害直後、交通量が平均よりも増えていたが、規制後7,000台ほど減少した。この間ベッドタウンの時津町、長与町、滑石等から市街地へのマイカー出勤者は一部バス、国鉄（現JR九州）及び電車へ乗り換えていたようである（図4-4及び5(3)参照）。

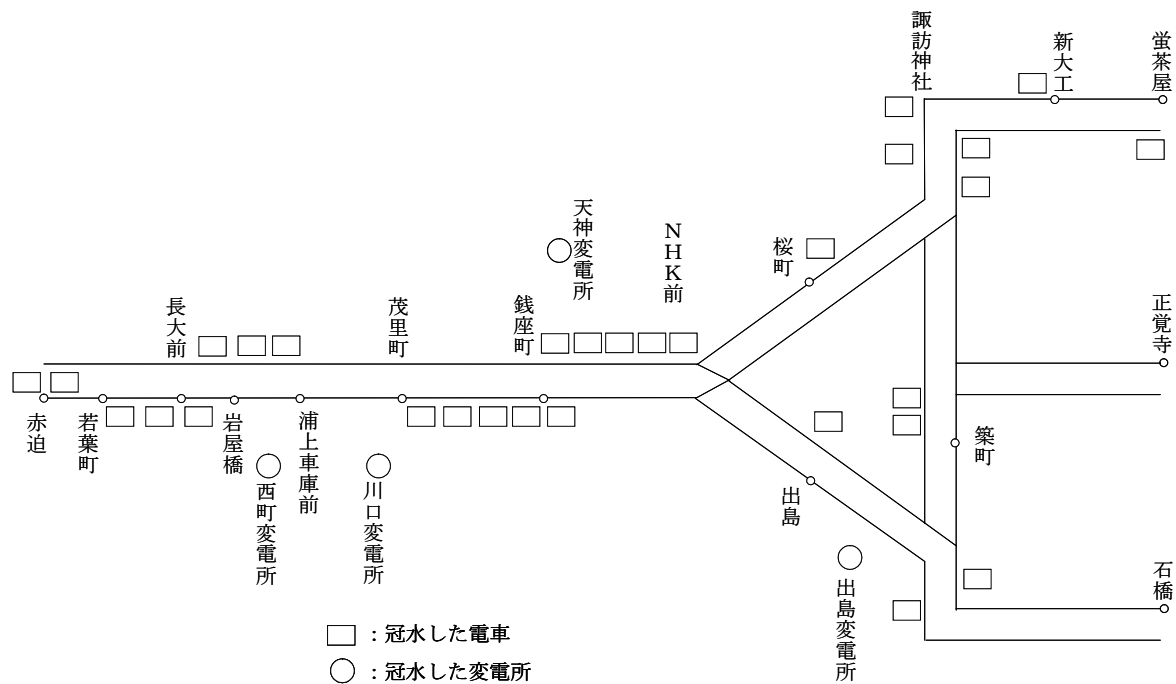
図4-5 電車留置状況
作成：高橋和雄

図4-5に水害当時の電車留置状況を示す。営業線上の30両のうち、岩屋橋、茂里町、銭座町、新大工町、築町及び入江町の13両が床上若しくは床下浸水で電気系統が故障して運行不能となった。浦上車庫の30両は、いずれも冠水した。蛍茶屋車庫の8両は無事であった。この結果、在籍車両68両のうち43両が冠水した。

図のように4つの変電所のうち、西町、川口及び出島の3変電所が冠水した。路面電車の中核というべき変電所が被災したことが復旧を遅らせる原因となった。この他に、浦上車庫構内、入江町等の4か所の信号設備、西町制御指令室の通信施設、浦上車庫内の修理工場、機械設備も冠水した。

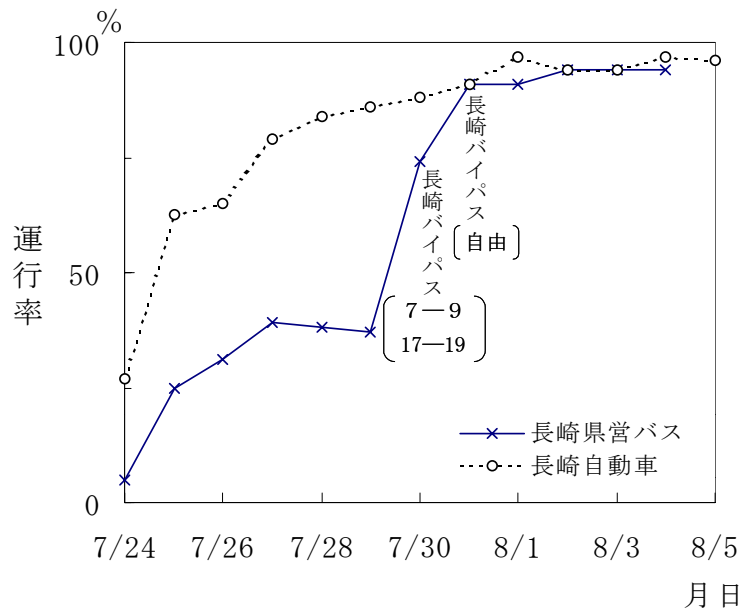
図 4-6 バスの運行率（作成：高橋和雄）

被害の大きかった長崎自動車(株)のバスの修理は県外のメーカーの応援を受け、ステップまでつかったバス 178 台から重点的に開始され、8月4日に応急復旧した。図 4-6 に水害直後の長崎県営バス及び長崎自動車(株)のバスの運行率を示す。運行率の定義には両者の間に若干の相違がある。バスの通行道路の確保を優先した道路の復旧とそれに続くマイカー規制によるバスへの依存度の増大とで、バスの復旧は急を要したために早期に回復した。特に長崎市内をカバーする長崎自動車(株)の復旧は順調であった。長崎自動車(株)では7月29日からは長与町、滑石方面のバスを最大8台増便して、交通規制中の通勤の足を確保した。一方、空港、佐世保、諫早及び矢上への長崎バイパス、国道 34 号経由をもつ長崎県営バス

の復旧はこれら道路の寸断の影響を著しく受けた。長崎バイパスの開放によって90%まで復旧し、さらに8月20日の国道34号の開通によって99%まで復旧した。また、長崎県営バスでも国道206号を臨時に使うことで時津までの路線を増便し、これと時津港と長崎空港間の旅客船航路を結んだ。この航路は他の道路が復旧する間、長崎市と諫早市間の有効な旅客用の幹線となった⁴⁾。

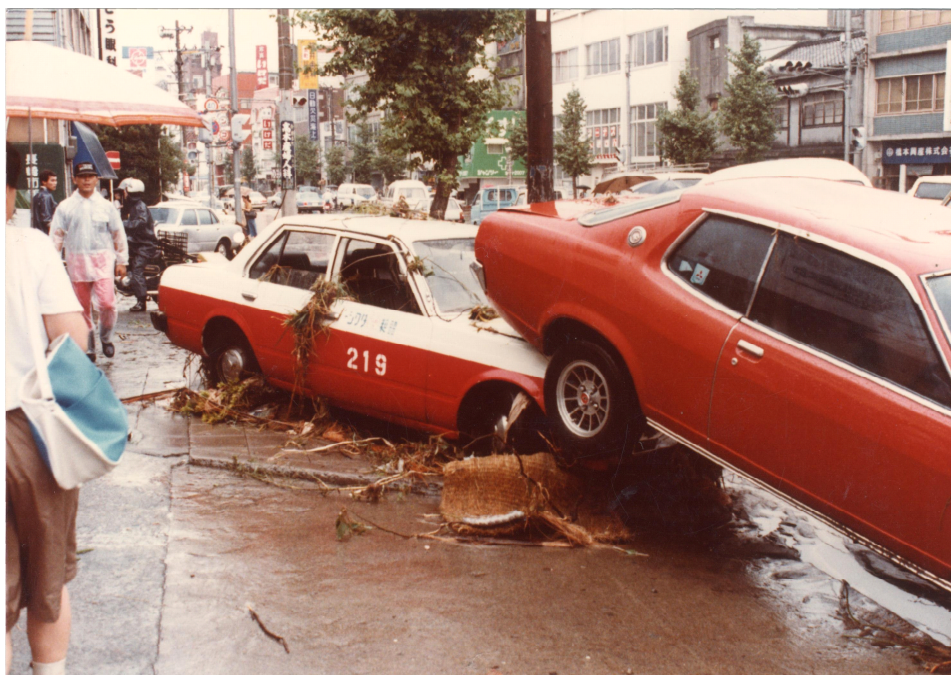
写真4-2 流失した車（提供：DEITz株）

と無線連絡して被害を免れた。一方、情報のないマイカーは孤立状態の中で、交通渋滞、路面冠水による交通途絶、急激な出水等のために自動車が高台まで行けず、路上で浮いて流されるか、冠水によるエンジン停止のために立ち往生した（写真4-2）。特に河川脇の路上では出水は急激で、あっという間に自動車の機能を失うような状況になった。自動車が流失したところでは人的被害が生じた。また、あくまで自動車に執着して新車から離れられず車ごと流されたケースや再三の避難勧告にもかかわらず自動車を放置できなかつたケース等があった。

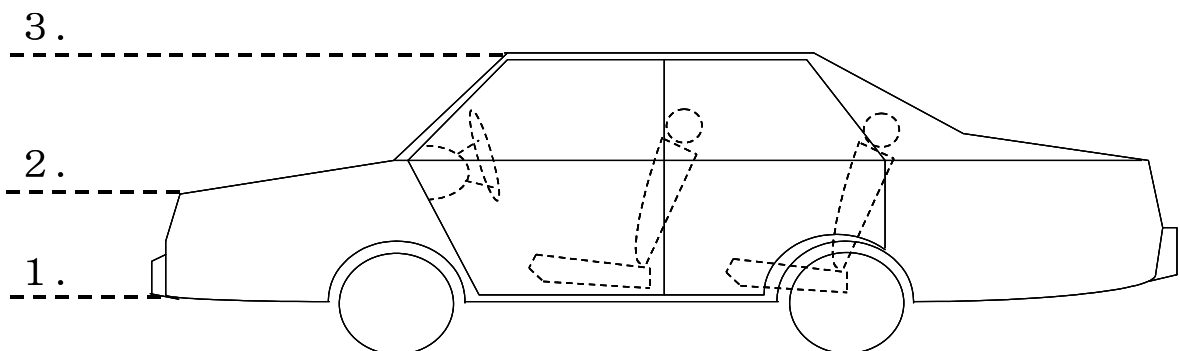
図4-7 水位による修理区分（作成：高橋和雄）

冠水自動車の修理は機能に対するものである。冠水自動車の修理区分については経験がないこともあって、最初のうちは部品交換の基準がはっきりしないなどの混乱が生じたが、最終的に図4-7に示すような3ランクの修理区分がほぼ確立した。この区分は車両保険の修理区分と同じものである。

1. 床下（オイル中心、シートの被害なし）
2. メーターパネル下（ドア半分）
3. メーターパネルまで（ドア全部）

今回の水害では市街地の冠水水位が高かったこと、動かない自動車を優先して修理したこともあって、修理された自動車の90%は2ランク以上であった。

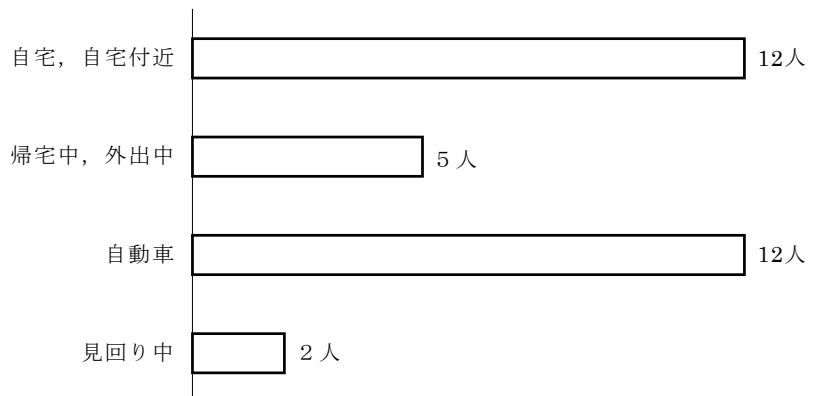
図4-8 出水による犠牲者の被災場所
作成：高橋和雄

自動車に関する長崎市内の人的被害は土砂5人、出水12人と推定されている。この出水による被災者12人は出水による全被災者31人の40%を占める(図4-8)。出水による被災者には推定が含まれている。遺体が車内で見つからない場合、自動車に乗ったまま被災したのか、自動車を放棄した後に被災したのかの区別が不明であるためである。自動車が河川に流された場合には、遺体はすべて車外で発見されている。出水による被災が確実な場合の被災の状況によれば、自動車が河川に転落したケースが5件、路上で自動車内の溺死が2件である。

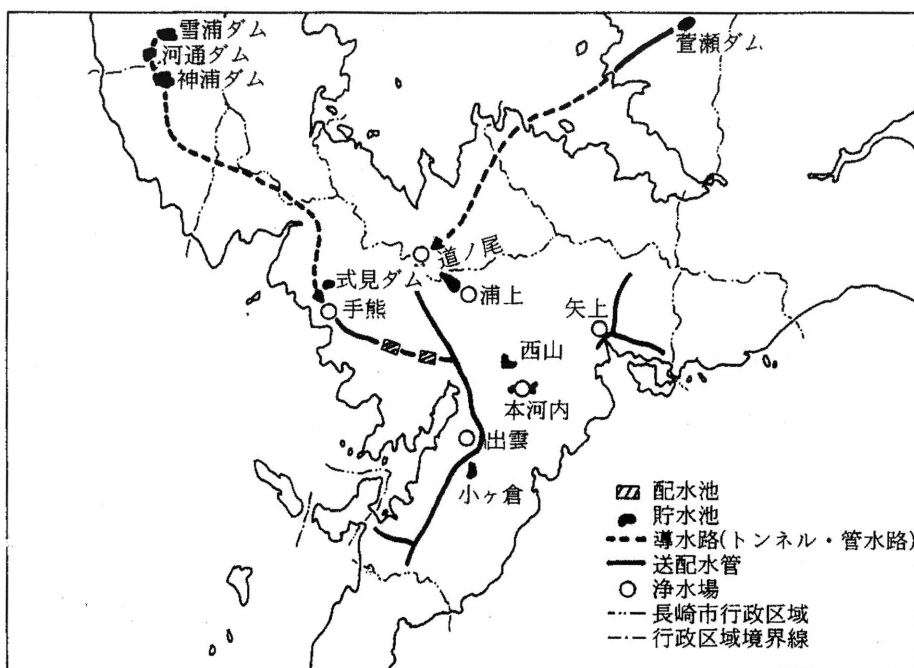
図4-9 長崎市の主な貯水池及び浄水場
作成：高橋和雄

長崎市の主な上水道の浄水場及び送水管を図4-9に示す。表4-16は水害による主な浄水場施設の被害状況、断水戸数、完全給水日及び応急措置をまとめたものである。浦上・本河内及び矢上の3浄水場は浄水場の冠水による土砂流入のために浄水機能が停止した。さらに、送水ポンプ機能の停止及び送水・配水管の損傷によって給水が不能となった。手熊浄水場の被害は落雷によるポンプシステムの損傷によるものであった。管路の破断はほとんどなく、大きな破断箇所は矢上水系の長龍寺配水池の管路のみであった。この他に相川、平地及び東部の3浄水場、茂木水道、太田尾、飯香浦及び千々簡易水道が被害

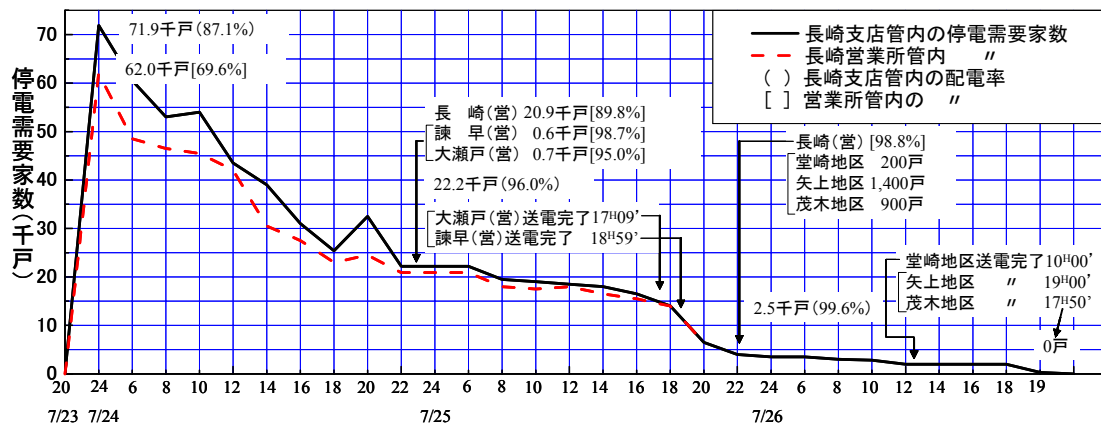
図4-11 電力の供給支障状況

復旧作業は、主要な道路が寸断されているために困難であった。東長崎、茂木地区の孤立地区については、フェリー・ヘリコプターをチャーターして資材を搬入している。周辺から約180名の応援を受け、25日24時の配電率は99.9%に復旧した。復旧の状況を図4-11に示した。

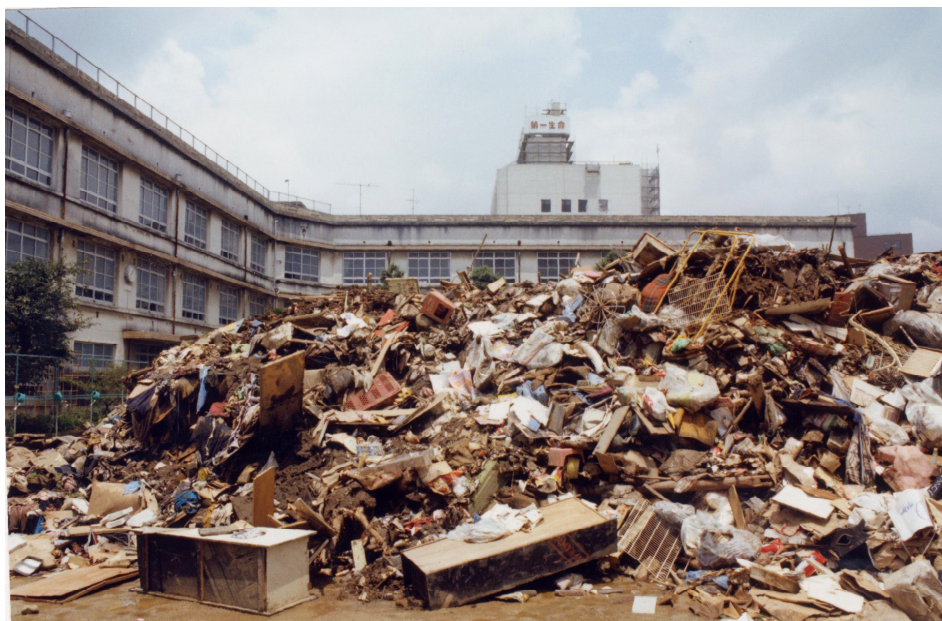
写真4-3 校庭に集められた被災ごみ
提供：DEITz(株)

勝山小学校、西浦上中学校等の市内小中学校の校庭に仮集積された土砂は7月29日には20,800m³にのぼり、収容限界に達した。校庭ごみは土砂のみと限定したが、被災ごみも含まれていたために衛生上の問題も生じてきた。このために、長崎市清掃部は校庭への土砂の最終搬入期限を7月31日とし、校庭の土砂及び被災ごみの緊急搬出のために自衛隊の派遣を要請した。7月31日から8月4日までに自衛隊員128人、車両45台が投入された。校庭の土砂等は神ノ島臨海工業団地内、小江工業団地土取り場跡及び三重地区岸壁に移された。これらの地区に仮集積された土砂は、野焼き、減量の後、残砂は東長崎清掃工場埋立地、土砂は長与町長与港埋立地に搬出された。
