第2章 土砂災害対策

第1節 長崎県による対応

第2節 建設省（国土交通省）による対応

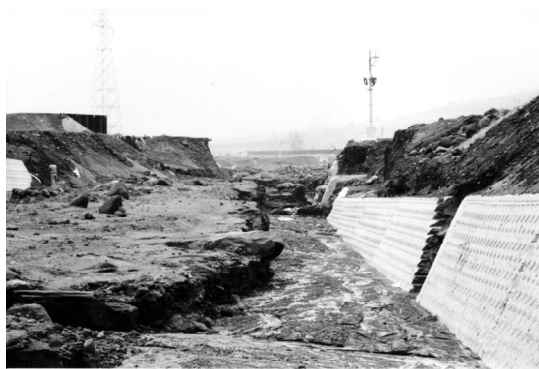
写真2-1 国道57号地点付近の水無川から3号遊砂地を望む（1994（平成6）年6月12日）
（松井宗廣撮影）

こうした中、7月16日～17日の降雨で発生した土石流は導流堤建設予定範囲より島原市街地よりに拡大し、地形的に低い島原市街地方向へ土石流の氾濫がさらに拡大することが懸念された。工事事務所は、被害の拡大を食い止める仮設導流堤の一刻も早い工事着手のため、「早急な用地の協力が必要である」として、記者発表を通じて地権者の協力を求めた。工事事務所が仮設導流堤の一部工事に着手できたのは、1993（平成5）年8月5日であった。その後用地の協力が得られた箇所から逐次施工され、仮設導流堤は着手からほぼ1年後の1994（平成6）年7月30日に完成した。また、この間遊砂地に堆積した土砂を排除する工事が繰り返し行われた（写真2-1、2）。

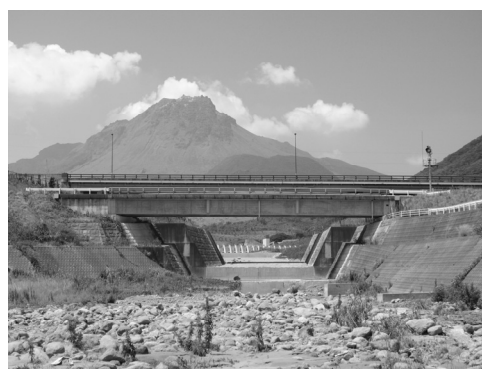
写真2-2 写真2-1とほぼ同一地点での最近の状況（2006（平成18）年8月23日）
（松井宗廣撮影）

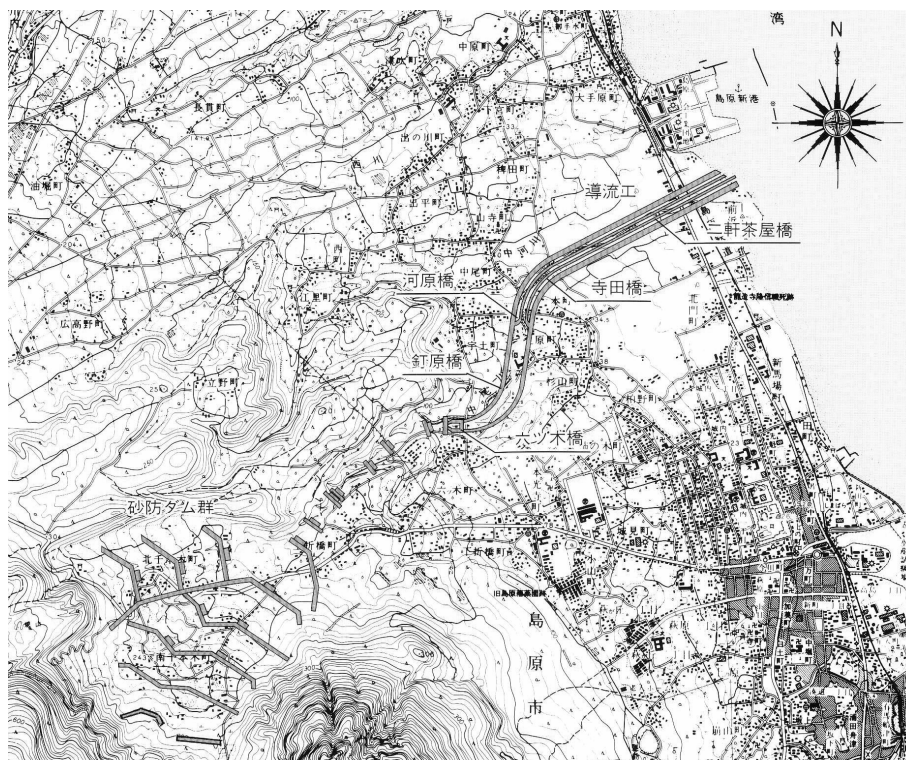
図 2-3 中尾川砂防施設の基本構想

いずれの会合においても、意見交換における質疑応答の中で、工事事務所から検討中の砂防計画の基本構想について概要が述べられた。その内容は、千本木地区には大規模えん堤を建設、釘原橋及び島原市立第四小学校（以下「四小」と略す）付近には遊砂地を設け、下流は川幅100

m程度という大規模な拡幅が必要となるというものであった。

1993（平成5）年12月20日夕方、島原市文化会館大ホールにおいて「中尾川水系に係わる砂防計画の基本構想の説明会」が開催された。住民など約800人に対して発表された基本構想の内容は、千本木地区における大型砂防えん堤の建設、中尾川の大幅な拡幅、遊砂地の設置、四小を含む約200世帯の移転が必要、というものであった。これらの内容は、既に事前の勉強会などで説明された内容と同じものであったため、説明会においては反対の声などはなかった。

工事事務所は、発足直後からの連続する大規模土石流への対応とともに、1993（平成5）年に新たに被害が生じた中尾川水系砂防計画基本構想の検討をはじめ、砂防計画への住民の理解を深めるために、数多くの事前説明会を開催した。これは、住民同意までに紆余曲折のあった水無川砂防施設基本構想の合意形成過程における経験が生かされた結果といえる（図2-3）。工事事務所の呼びかけにより、1993（平成5）年9月28日夜、杉谷地区の町内会長や市議を対象とした「土石流に関する勉強会」が杉谷公民館で開催された。この説明にはスライドやビデオがふんだんに用いられ、土石流発生メカニズムなどがわかりやすく説明された。

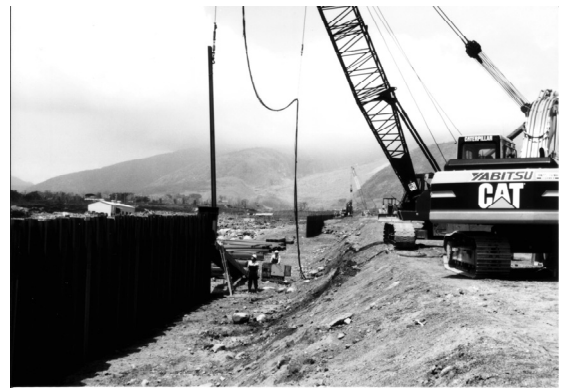
写真2-4 警戒区域内の矢板設置工事の状況
(1994(平成6)年5月12日)(松井宗廣撮影)

こうした安全対策を前提として、警戒区域内においても本格工事が可能となり、工事事務所は4月13日から仮設導流堤工事(写真2-4)を、6月20日からは除石作業を有人で開始した。工事にあたっては、自衛隊が既に施工していた高さ3mの土堤を活用・補強しながら、工事用道路を兼ねた仮設導流堤の建設が進められた。工事の安全のため、避難マニュアルが作成され、作業従事者に避難方法の周知徹底が図られるとともに、避難訓練を毎週1回定期的に行いながら建設が進められた。こうして仮設導流堤は、警戒区域外は1995(平成7)年5月22日、警戒区域内は7月30日に完成し、その総延長は4,834mに及んだ。

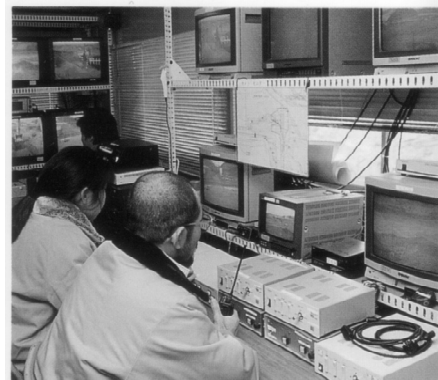
写真2-6 遠隔操作状況 (1995(平成7)年12月6日)

6 技術とも内容は、ブルドーザによる押土・集土作業、バックホウによる掘削・積み込み作業、ダンプトラックによる土砂運搬を、すべて無線により遠隔操縦し除石工事を行うものである。この試験施工により明らかになったこととしては、①当初の想定より、はるかにスムーズな施工が行えたこと、②オペレータが操作に慣れるのは1週間程度で十分であること、③オペレータが機械を操作する場合、画像は数多くあっても、各局面においては1~2画面を見て操作すること、④夜間照明による作業では、有人なら作業可能な照度でも無人で実施することは困難であったことなどである。

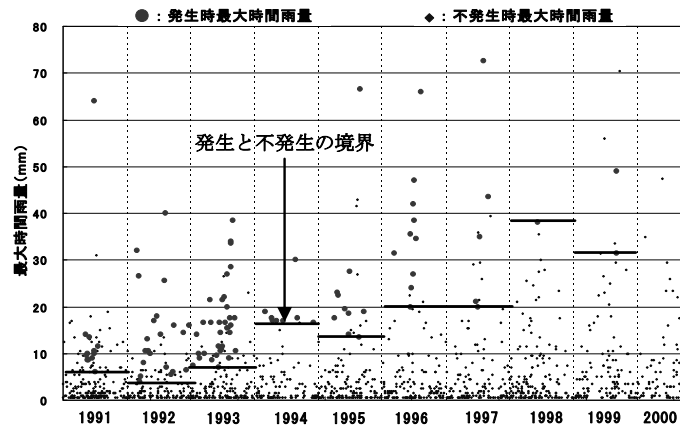
図2-4 土石流発生時の最大時間雨量の経年変化

雲仙普賢岳周辺の流域の状況は、現行の火山砂防計画の基本構想が策定された1992（平成4）年当時と比べて、土石流が発生する限界時間雨量が上昇し（図2-4）、発生回数や流出土砂量が減少するなど変化した（図2-5）。そこで、このことを考慮し、工事事務所は火山砂防計画を2001（平成13）年に見直した（『雲仙・普賢岳砂防基本計画』、2001）。

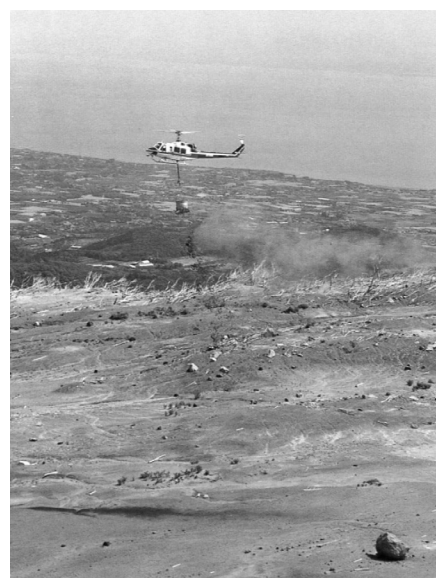
写真2-10 航空緑化工の開始
（1995（平成3）年）

噴火から4年6か月が経過した1995（平成3）年5月、緑の回復を願い、ヘリコプターによる航空緑化を開始し、森林の再生へ向けた取り組みの第一歩を踏み出した。現地は新鮮な火山堆積物で厚く覆われ、保水力も養分もなく、強風にさらされ、夏は炎暑、冬は酷寒の火山灰の傾斜地という、およそ考えられる最悪の条件のもとでの緑化工事だった。本来の植生である豊かな照葉樹林の再生を目的としながら、治山技術の新たな分野を開拓するという技術者としての挑戦の始まりでもあった。

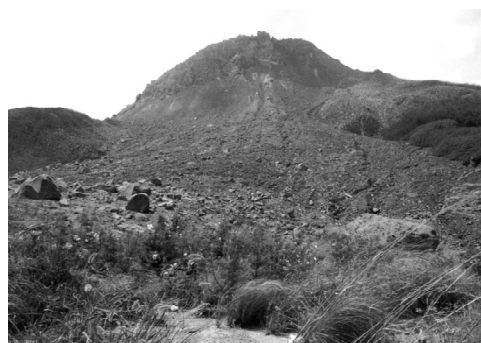
写真2-11 緑化3か月後の状況
(1995(平成3)年)(長崎県林務課提供)

事前試験として、ボタン山の火山灰を使って室内発芽試験と、当時砂漠緑化で使われていたペレット緑化資材による現地適応試験を行った。また、国有林で航空緑化の試験施工が赤松谷で実施された。それらの初期段階における結果は、いずれも良好であったが植生生育基盤の持続性が問題となった(写真2-11、写真2-12)。

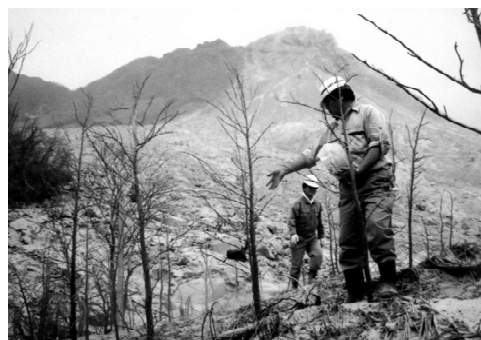
写真2-12 ボタン山における現地試験
(原富太郎氏提供)

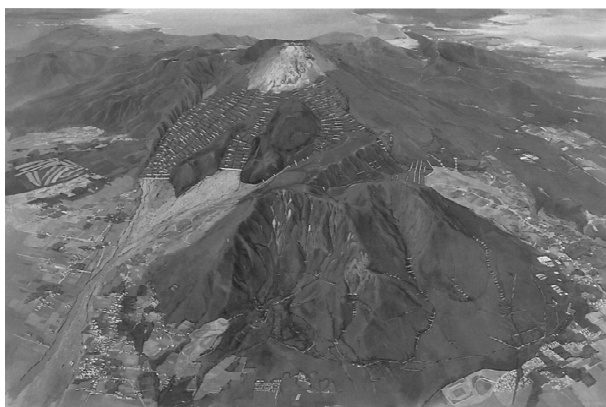
写真2-13 治山計画基本構想模式図

溪流に流出・堆積した土砂と火山噴出物は、降雨により土石流となって流出するような状況下で各溪流は非常に危険な状態となっていた。そこで、国有林、民有林が一体となり設立した「雲仙岳・眉山地域治山検討委員会」から、治山計画の基本構想の提言を受けて、長崎県は、これに基づき全体計画を作成し、地元説明会を行った（写真2-13）。

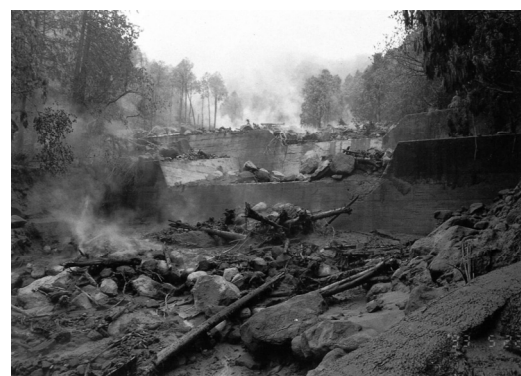
写真2-16 1993年5月21日に発生した
火砕流の爪跡
