被災者台帳による 生活再建支援システム

～多様な分野による総合ソリューション～

田村 圭子

新潟大学危機管理室

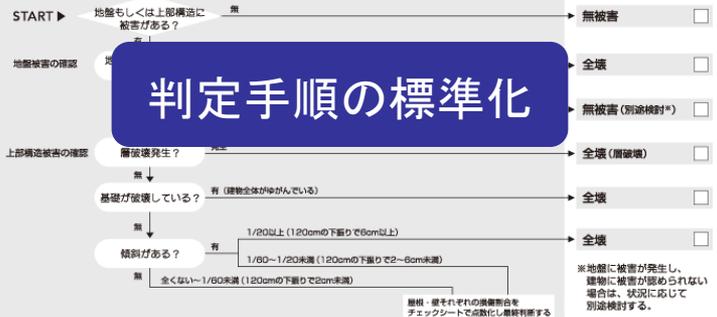
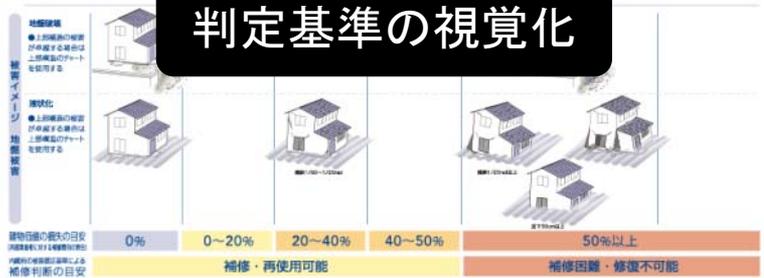
被害認定用パターンチャート(モルタル壁面用)

被害パターンチャートによる建物全体の判定

判定手順の標準化

判定チェックシートによる部位の判定

屋根	屋根として確認していない部分(屋根部分)の被害全体に対する割合	屋根の損傷の様子		傾斜なし	傾斜あり
		被害は確認できない	被害は確認できる		
	0%	被害は確認できない	被害は確認できる	0	0
	0~10%	棟や軒先の一部にずれやはがれが見られるもの	棟や軒先の一部にずれやはがれが見られるもの	1	1
	10~20%	棟や軒先の一部にずれやはがれが見られるもの	棟や軒先の一部にずれやはがれが見られるもの	2	2
	20~30%	棟や軒先の一部にずれやはがれが見られ、葺材(瓦など)の一部に落下が見られるもの	棟や軒先の一部にずれやはがれが見られ、葺材(瓦など)の一部に落下が見られるもの	4	4
	30~70%	棟や軒先の一部にずれやはがれが著しく、葺材(瓦など)の落下が各所にかなり見られるもの	棟や軒先の一部にずれやはがれが著しく、葺材(瓦など)の落下が各所にかなり見られるもの	8	8
	70%~

判定根拠の数値化

壁(基礎被害を含む)	壁として確認していない(基礎部分)の被害全体に対する割合	壁の損傷の様子		傾斜なし	傾斜あり
		ひびわれや剥落、わん曲が「一部にかなり」見られるもの	ひびわれや剥落、わん曲が「各所に」見られるもの		
	0%				
	0~10%	ひびわれや剥落、わん曲が「一部にかなり」見られるもの	ひびわれや剥落、わん曲が「各所に」見られるもの	13	26
	10~20%	ひびわれや剥落、わん曲が「各所に」見られるもの	ひびわれや剥落、わん曲が「各所に」見られるもの	21	33
	20~30%	ひびわれや剥落、わん曲が「各所にかなり」見られるもの	ひびわれや剥落、わん曲が「各所にかなり」見られるもの	32	41
	30~45%	ひびわれや剥落、わん曲が「各所に著しく」見られるもの	ひびわれや剥落、わん曲が「各所に著しく」見られるもの	45	52
	45~60%	ひびわれや剥落、わん曲が「全面的」見られるもの	ひびわれや剥落、わん曲が「全面的」見られるもの	68	71
	60%~

被害程度の目安	被害程度				被害程度
	無被害	一部被害	半壊	大規模半壊	
被害なし	被害なし	亀裂・剥落が発生し、及び軒先や下りが見られる	傾斜1/60未満、柱や梁が折れる	傾斜1/60未満、柱や梁が折れる	傾斜1/20未満以上、基礎が露出
屋根瓦が大部分脱落するなどの被害					傾斜1/20未満以上、基礎が露出
2階層被害					傾斜1/20未満以上、基礎が露出
1階層被害					傾斜1/20未満以上、基礎が露出
基礎被害					傾斜1/20未満以上、基礎が露出

判定基準の視覚化

屋根の損傷の様子(数字は損傷部分の割合)

壁の損傷の様子(基礎被害を含む/数字は損傷部分の割合)

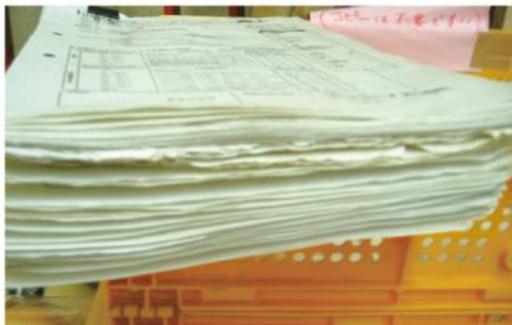
班単位にまとめられた調査票
1日最大3000枚もの調査票が作成される。

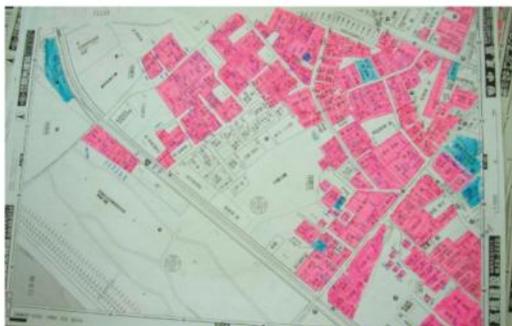
調査対象の建物を記録した住宅地図
このあと、調査結果をGISに登録する。

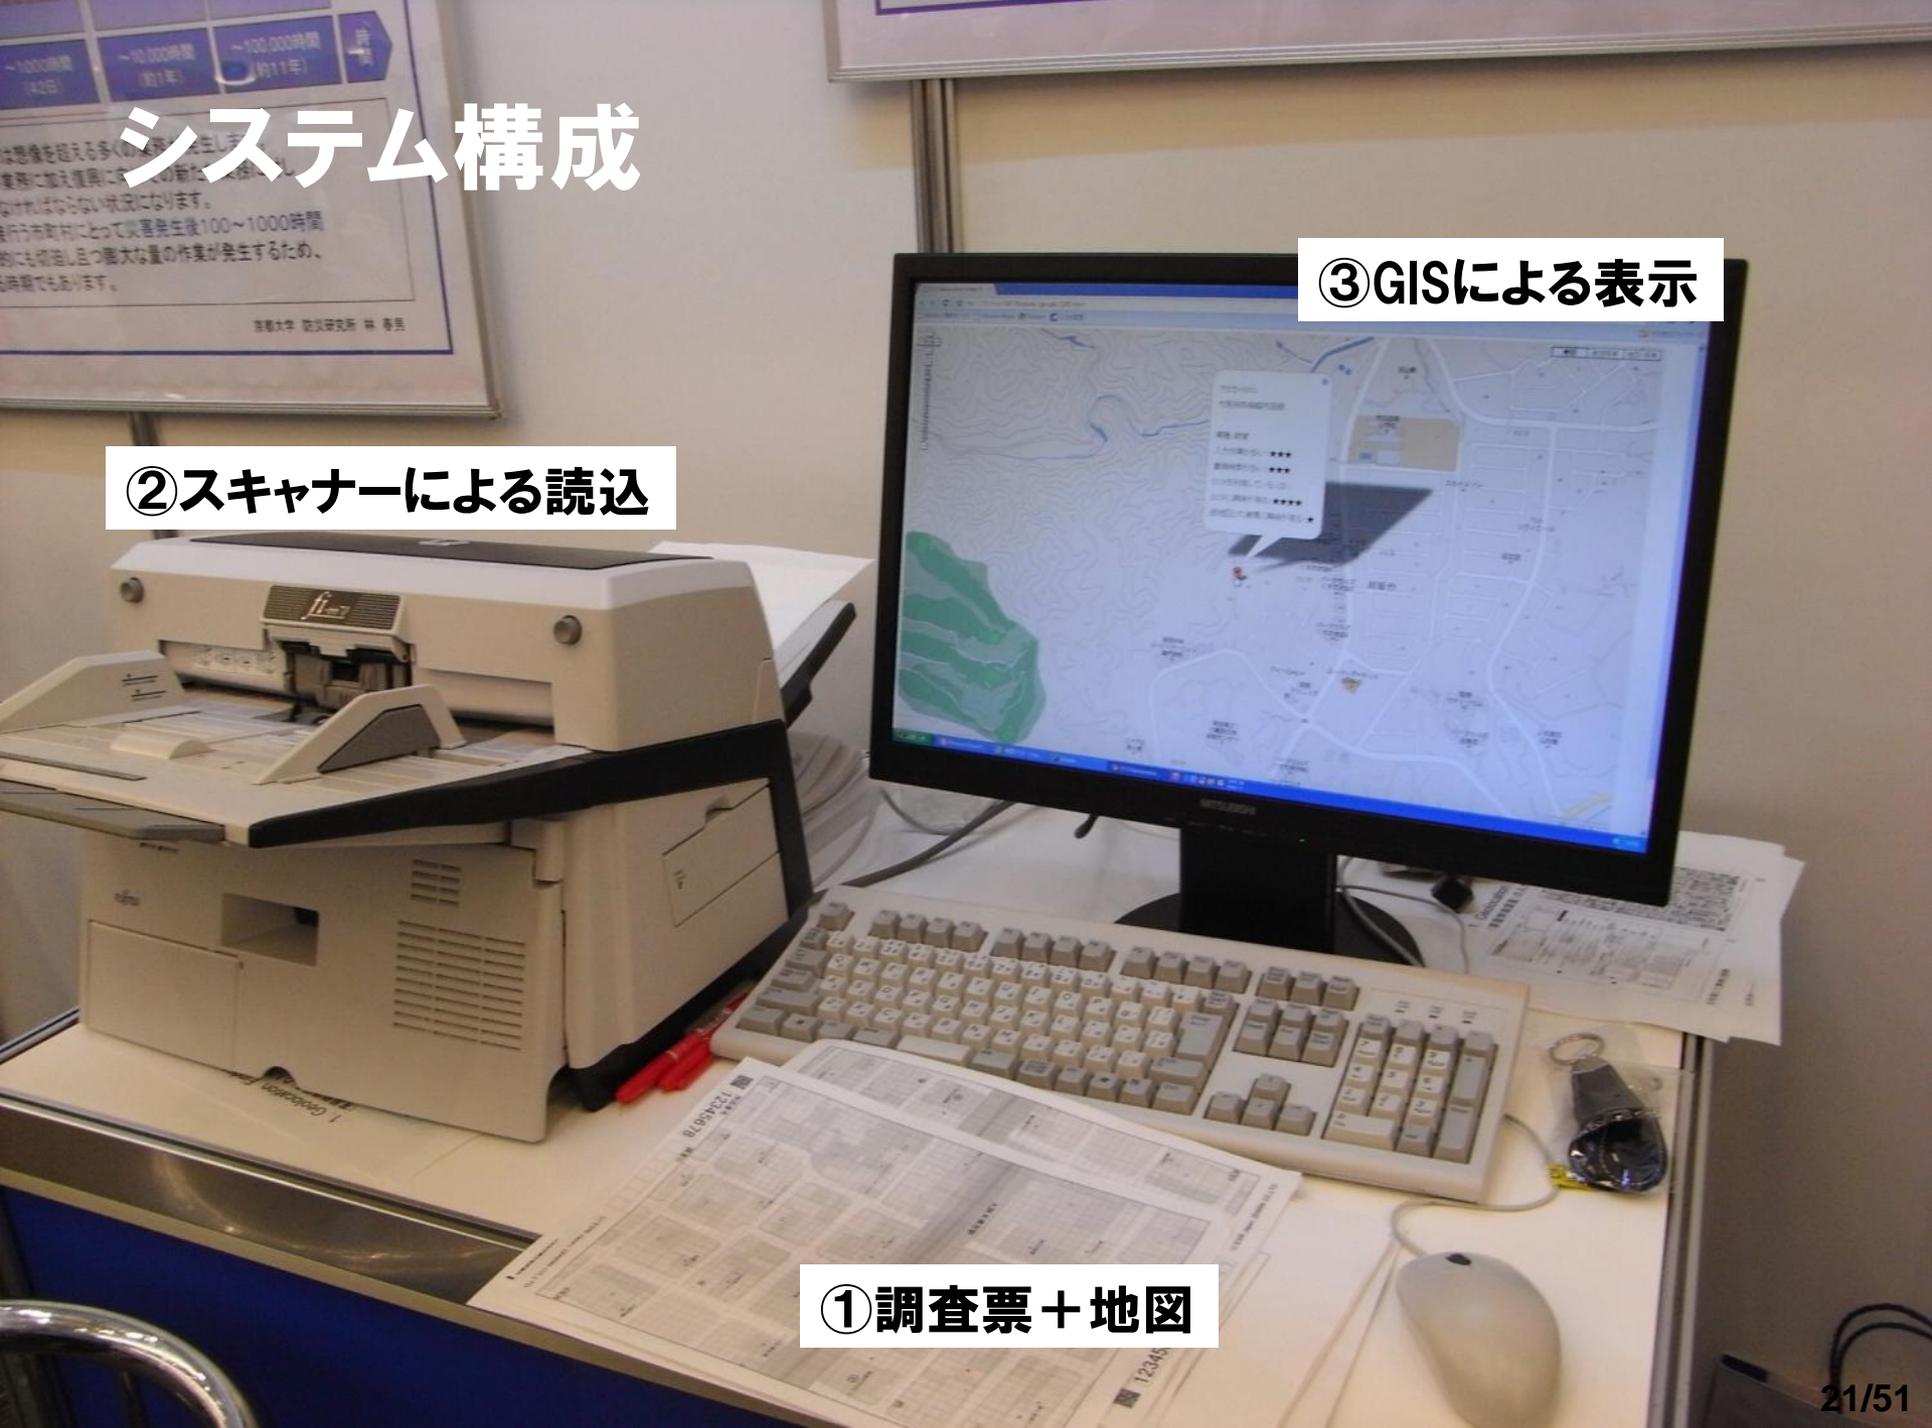
システム構成

③GISによる表示

②スキャナーによる読込

①調査票+地図

基本機能の構成と業務フロー

調査目的に応じ、調査票を作成する。そして、調査票にユニークなIDを付与しその番号をQRコード化する。

調査対象となる地図範囲を決定する。そして、地図の基準点座標をQRコード化する。

調査計画に基づき、対象エリアの地図付き調査票を印刷する。

調査票を読み取り、PDFファイルを作成する。その際、記入された内容は、OCR技術によって自動認識を行う。

QRコード化された基準点座標を、調査時にプロットされた点の情報から、位置情報を自動取得する。

自動認識されたデータを、数字・文字 (テキスト)・画像データとしてデータベースに格納する。

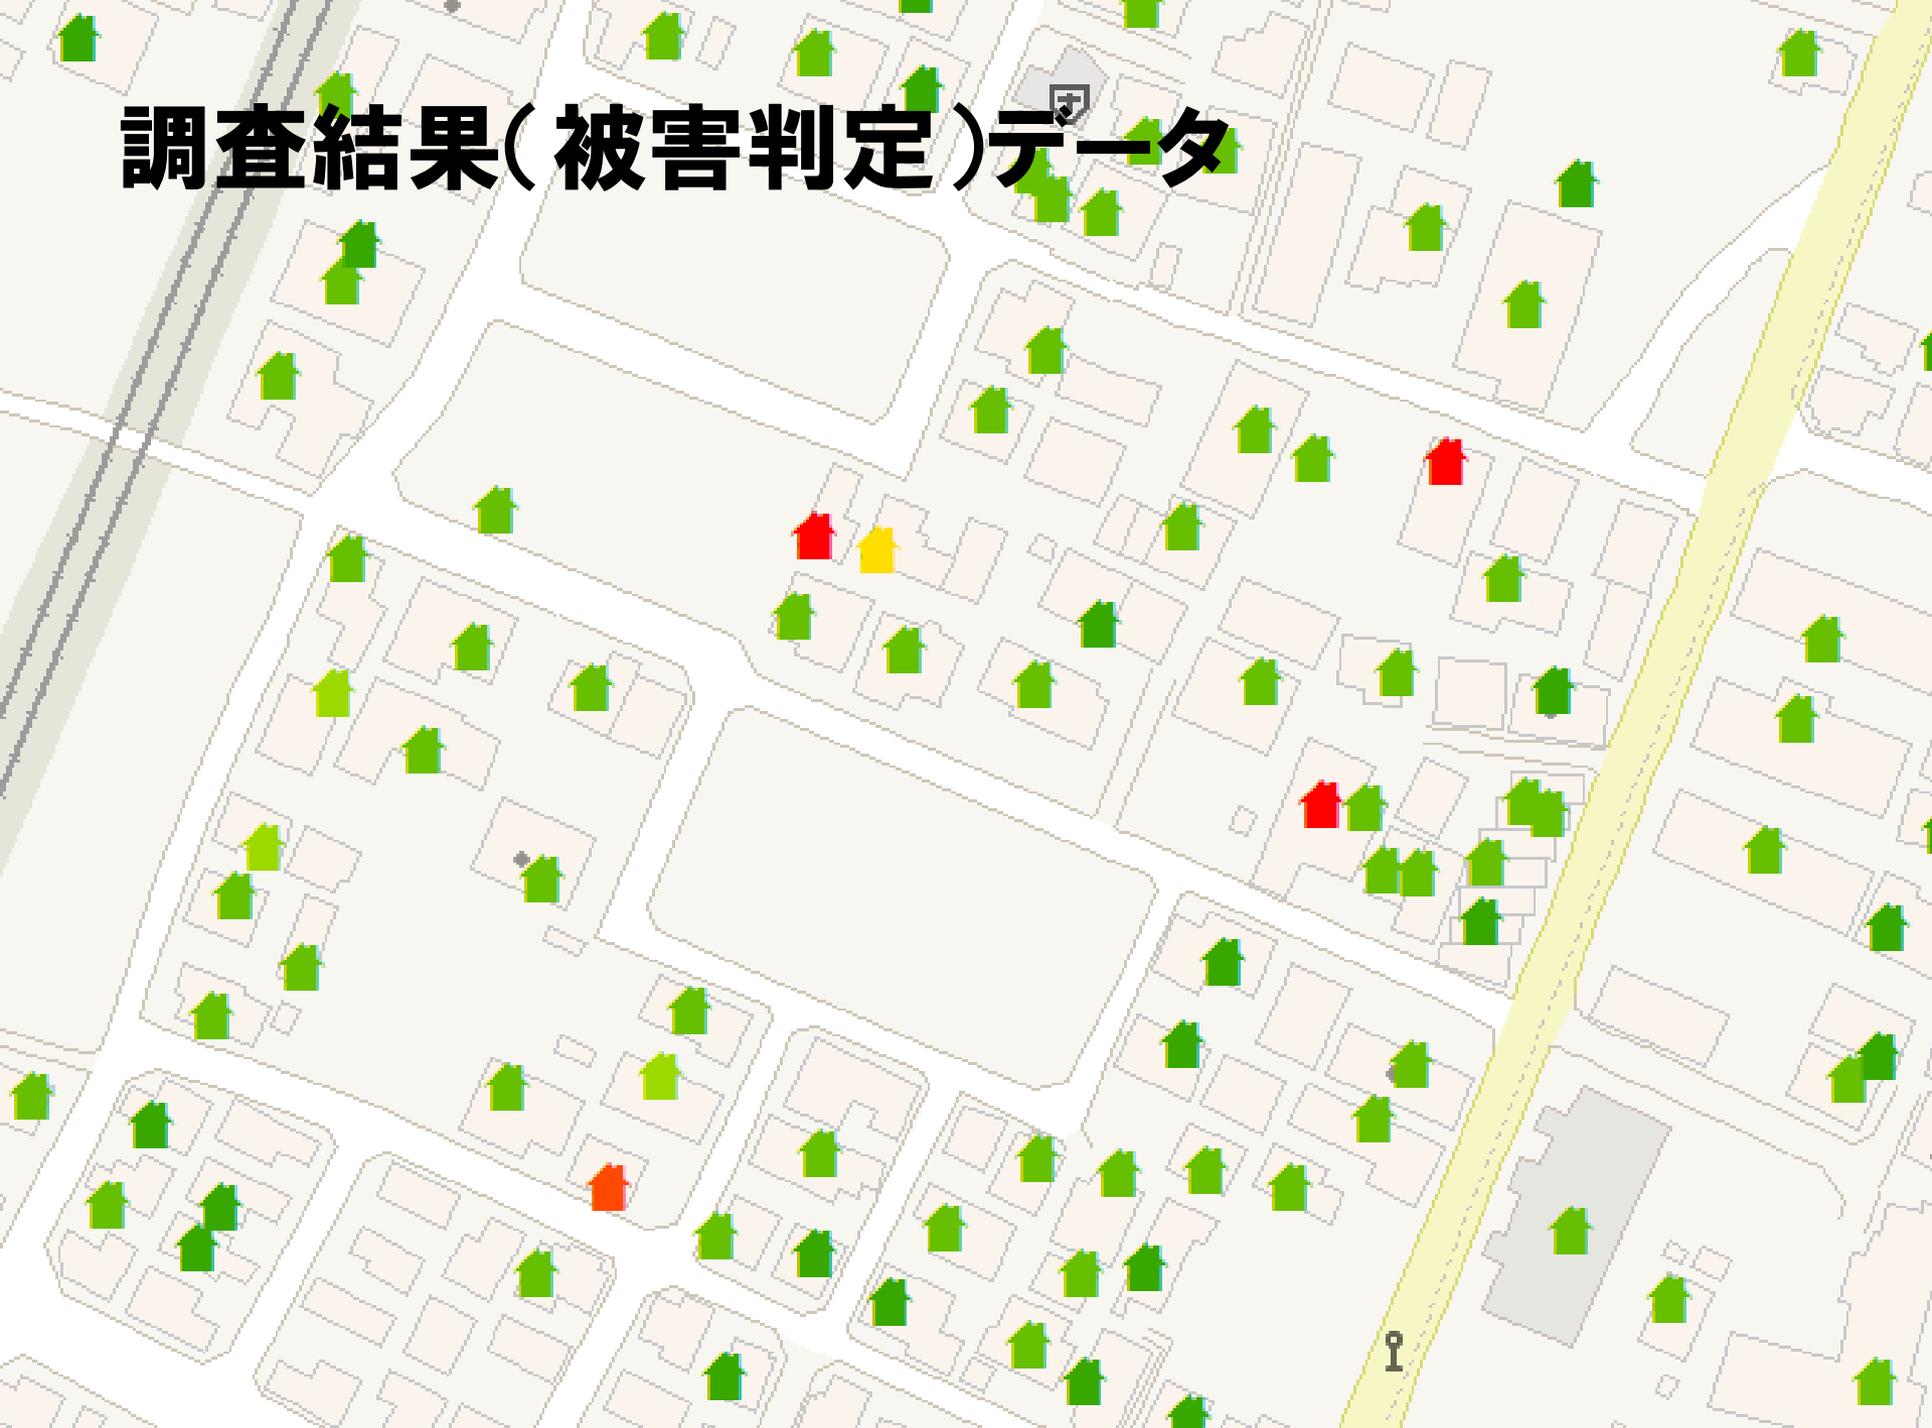
調査結果と位置情報の取得機能

Geolocation Finder

- ・QRコード
- ・チェック項目
- ・数字

- ・QRコード
- ・位置情報

調査結果(被害判定)データ

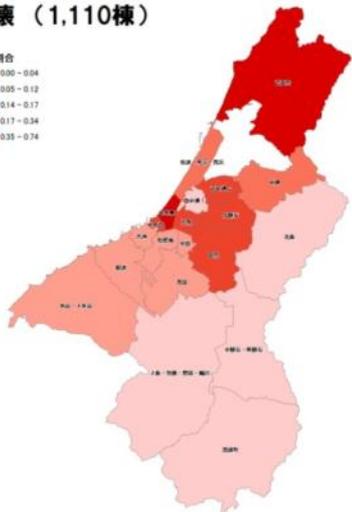
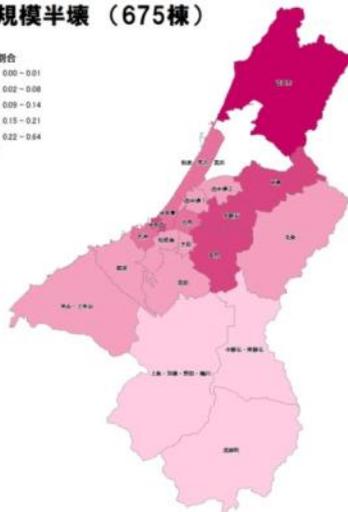
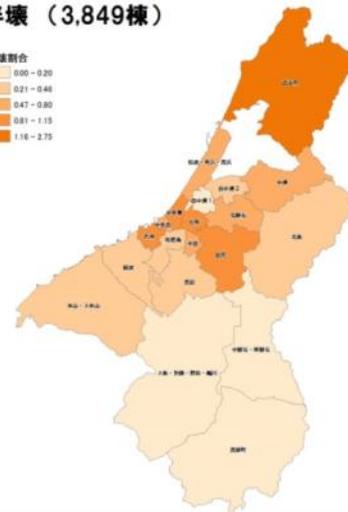
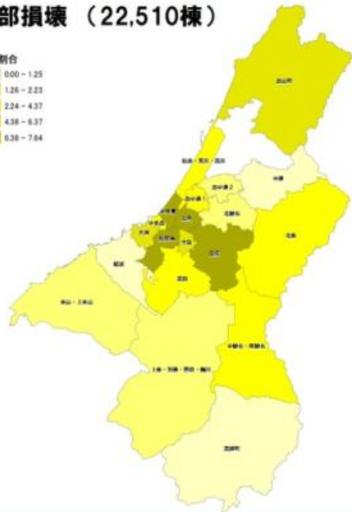
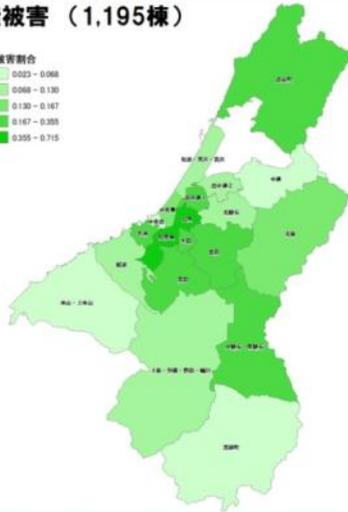
柏崎市住宅被害状況

全壊（1,110棟）

大規模半壊（675棟）

半壊（3,849棟）

一部損壊（22,510棟）

無被害（1,195棟）

柏崎市税務課調査結果をもとに作成
 （外観・内観目視調査）

調査件数（棟）	
居宅	29,339
非居宅	29,957
合計	59,296

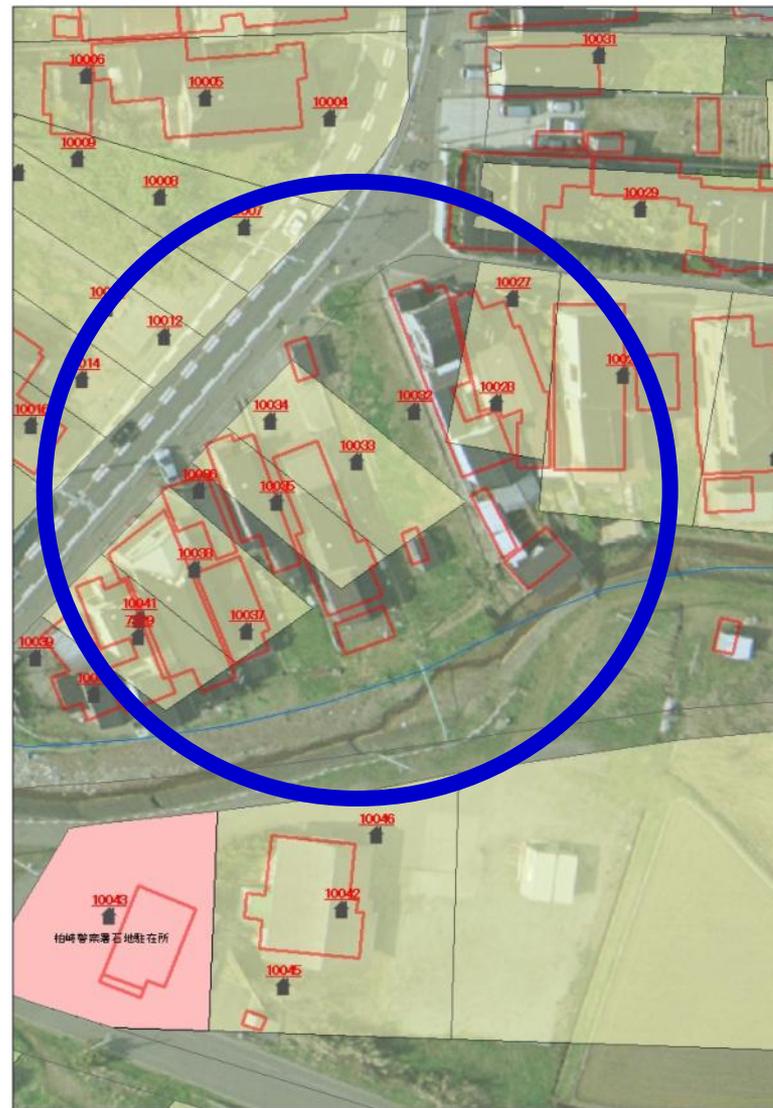
地理空間情報を
利用したデータ間の
「ゆるやかな」結合

バッファー

DB検索・"LIKE"

本人による最終確認
(利用者の参画)
