地震時における出火防止対策のあり方に関する調査
検討報告書について(平成 10 年 7 月:総務省消防庁)

第1章 調査研究の目的等

2.2.4 火災の経過別にみた火災発生状況の特徴

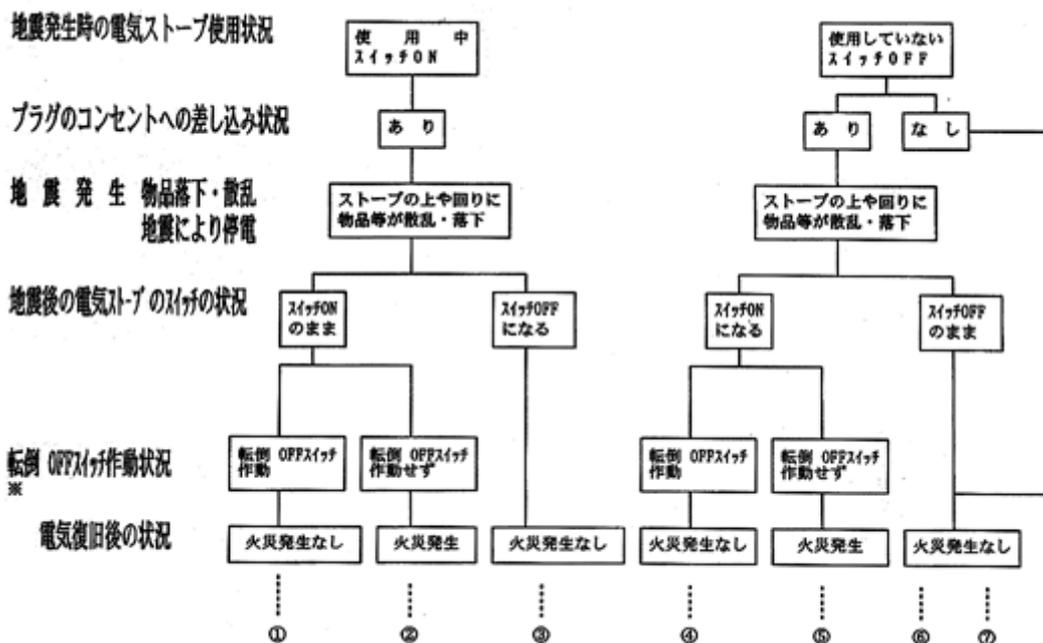
図 2.2.7 電気ストーブの出火までの経過

地震発生後、神戸市域のほとんどの地域では、停電しその他のライフラインも停止した。住民の多くは、地震による破壊の恐ろしさと余震の恐怖から散乱した部屋を片付けたりガスの元栓や電気のブレーカーなどを点検する余裕などはなく、早々と避難所などへ避難している。そのため、その後電気の復旧に伴い、無人の居室などで図 2.2.7 に示す「②又は⑤」の状態となっている電気ストーブにも電流が流れたためヒーターが加熱され、付近の可燃物に着火し火災が発生する結果となった。(図 2.2.7)

(注): ※は、各項目で電気ストーブのうち「転倒 OFF スイッチ」が付いていないものは、「転倒 OFF スイッチ 作動せず」に該当する。

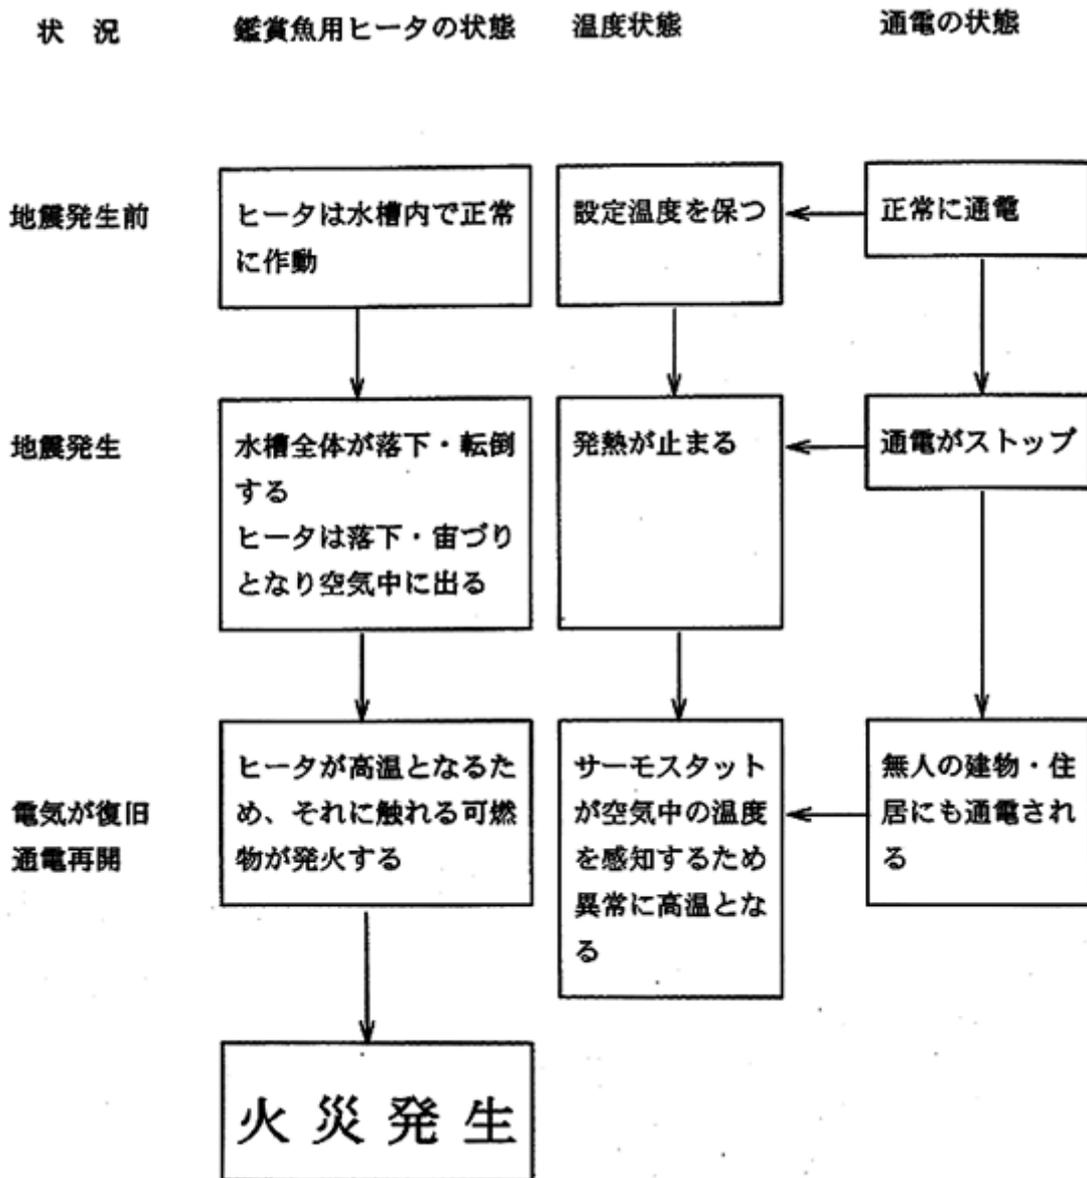
図 2.2.8 鑑賞魚用ヒータの出火までの経過

他の 5 件については、図 2.2.8 に示すようにほとんど同じ経過で出火に至っている。

通常、水槽に鑑賞魚用ヒータを設置する場合、水温を調節するためにサーモスタットを付けているが、ヒータ部分が正常な状態で水中にあれば、サーモスタットは水槽内の水温を感知するため、必要以上に加熱することはない。また、仮に可燃物がヒータ部分に触れても水中にあるため発火する可能性はない。

しかし、今回の地震後のように鑑賞魚用ヒータが空気中に露出すると、サーモスタットは空気の温度を感知することになる。地震発生当時の季節は冬であり、室温はサーモスタットの設定温度(通常約 27°C 前後)以下にあったと考えられる。そのため、空気中にある鑑賞魚用ヒータに通電すると、サーモスタットが働かないため、ヒータ部分は過熱する一方となる。仮に季節が夏で室温がサーモスタットの設定温度以上にあれば、通電してもサーモスタットが働くため、ヒータ部分は過熱することはない。

(注)地震により、ヒータが水中から出ず、正常な状態にあったものや電源プラグが抜けたものは火災は発生しない。

実験によると、空気中で鑑賞魚用ヒータに通電した場合のヒータ部分の温度は2分後には、最高温度約440°C(200W)に達することが確認された。

これらのことから、地震により他の可燃物とともに空気中に落下・露出した鑑賞魚用ヒータに電気の復旧により通電されると、ヒータ部分に接触する可燃物が短時間のうちに発火し火災となることが分かる。

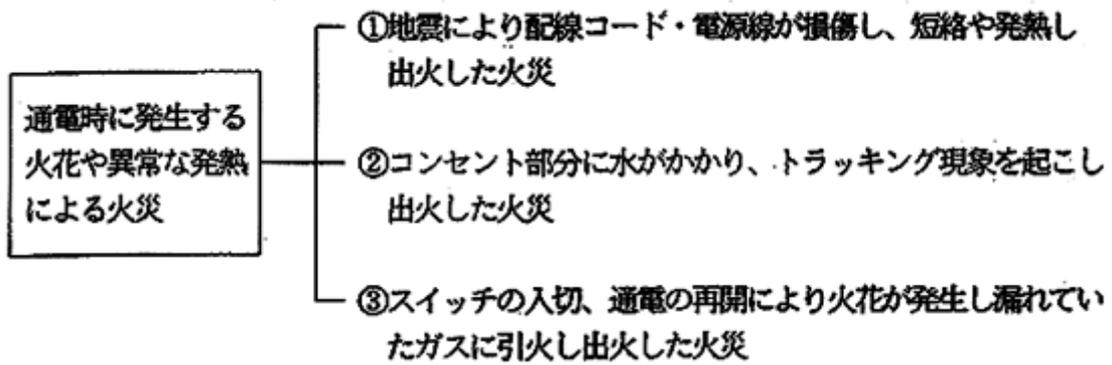
図 2.2.9 通電時に発生する火花や異常な発熱による火災の分類

「通電時に発生する火花や異常な発熱により出火に至った火災」の発火源には、電気機器の電源線や屋内配線、屋外配線、各種コードがあるが、出火の形態は図 2.2.9 に示す三つに分けることができる。(図 2.2.10)

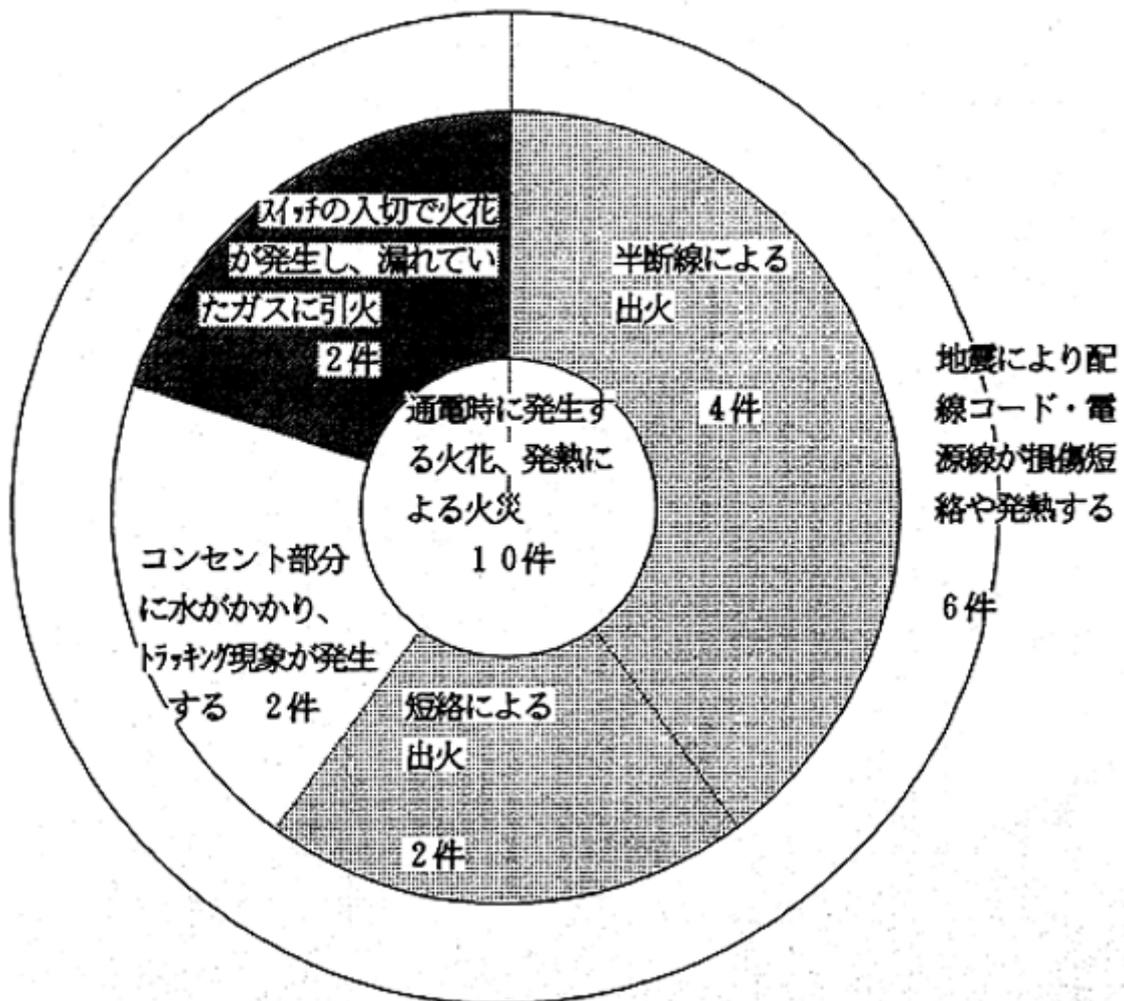
図 2.2.10 通電時に発生する火花や発熱による火災

(注)地震と直接関係のない2件を除く

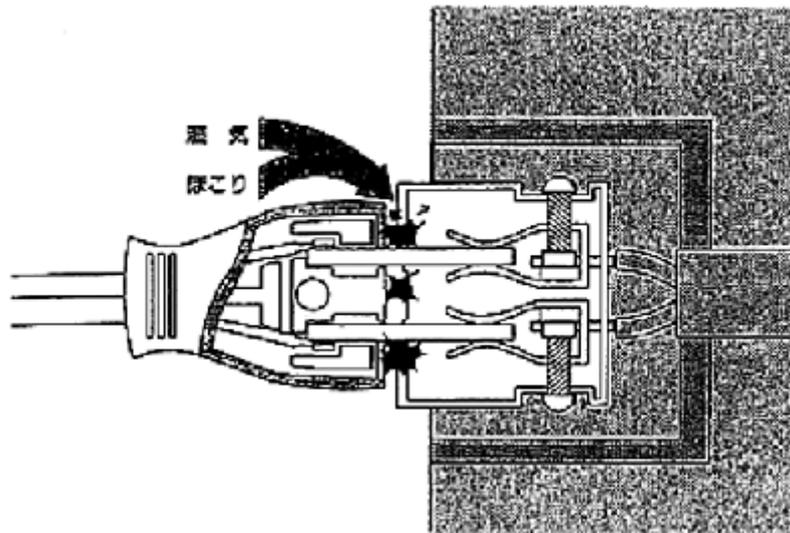
図 2.2.11 トラッキング現象

電気機器などは、コンセントをプラグに差し込むことによって電氣を得ている。しかし、このコンセント部分が水濡れすると、プラグの両極間で火花放電が繰り返され、プラグ間にグラファイト化現象が発生、絶縁劣化を起こし、電流が流れるとともに高温を発生するようになり、ついには発火する。この現象をトラッキング現象という。トラッキング現象は、電気機器などを使用していなくてもコンセントにプラグを差し込んでいただけで発生するため無人の住宅などで発生すると大きな火災となることが多い。（図 2.2.11）

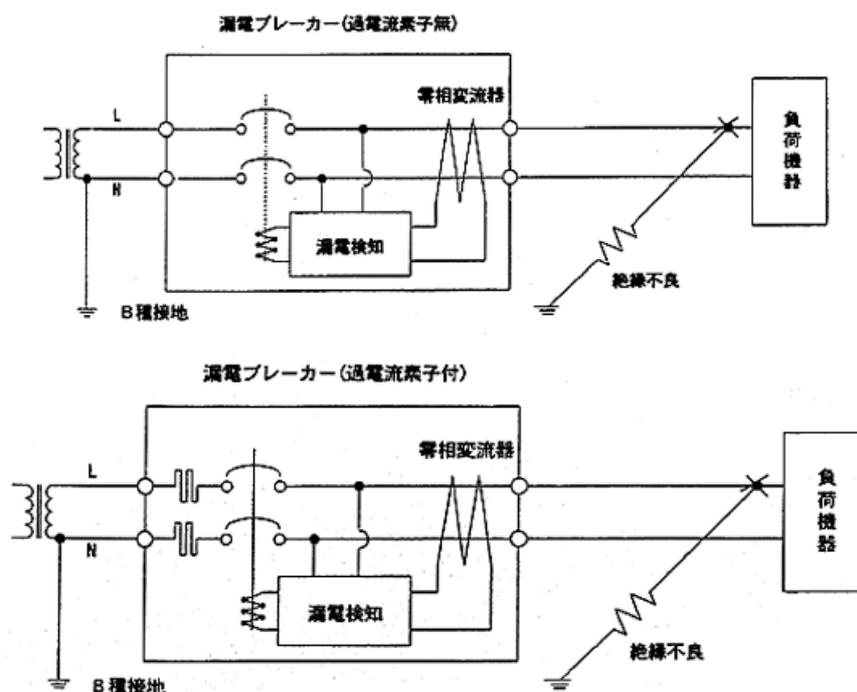
微少な電流の漏れを検知し、電気の供給を断つ機器である。地震時において、配線や電気機器から電気が漏れいした場合、零相変流器で微少な電流の流れを検知し、その値が規定値(一般的には 30mA)以上になると、高速(0.1 秒以内)で自動遮断する。

また、負荷機器側の電気設備の短絡により過大な電流が流れると通常は配線用ブレーカーが動作するが、これのバックアップとして、過電流を自動遮断する機能を持つ過電流素子付漏電ブレーカー(熱動型)もある。

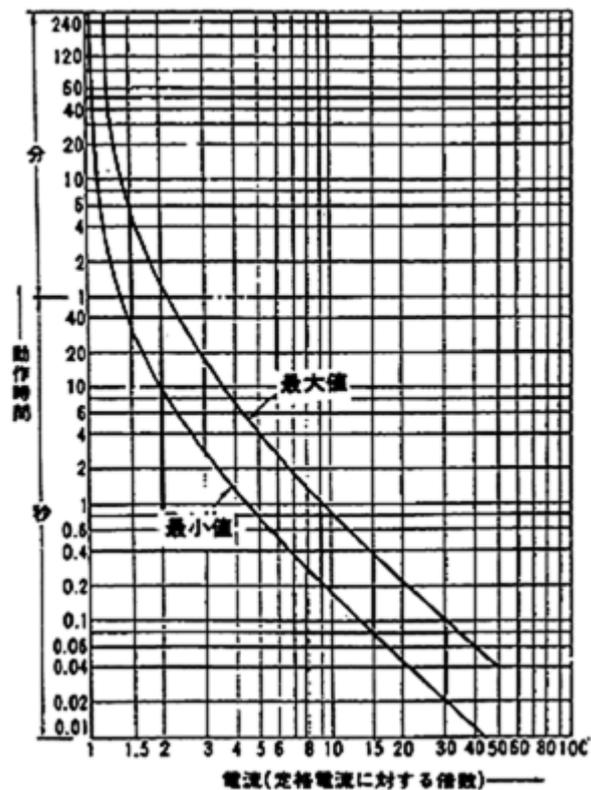
熱動型

動作特性曲線の一例

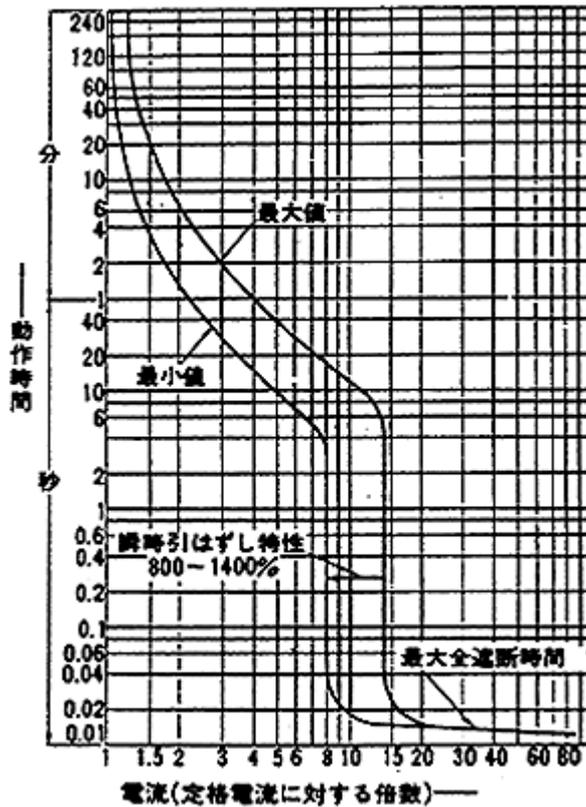
熱動電磁併用型

さらに、過大な電流が流れた場合には、より高速で遮断する機能(瞬時引き外し特性)を有する熱動電磁併用型のものもある。

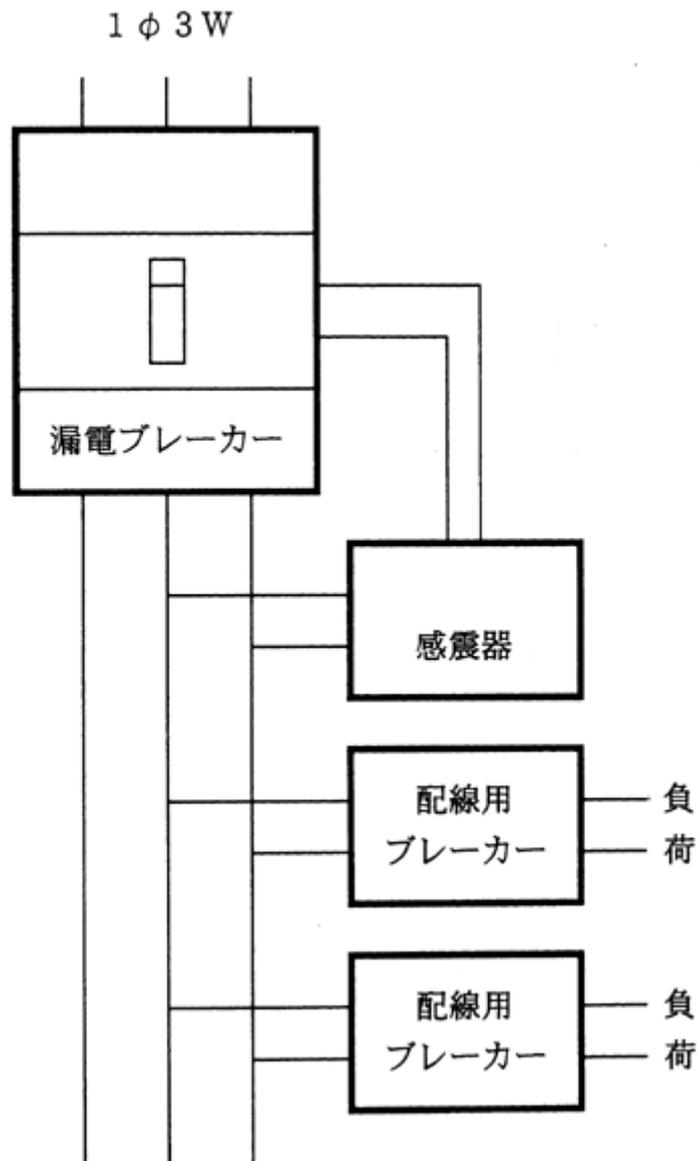
【タイプ I】

一定(例:震度 5 強相当)の地震が発生すると、漏電ブレーカーをトリップするシステム。

本システムを採用した場合、大規模地震時に漏電ブレーカー以降の電気設備等に係る出火原因を断つことができるため、出火防止上は有効である。

ただし、漏電ブレーカーが作動した場合、すべての電源が遮断されるため、夜間等に作動した場合にはすべての照明が消えてしまうことに留意し、必要に応じて避難経路の照明器具を蓄電池付きのものにする等の対応を講ずる必要がある。また、防災機器等を設置している場合は、一定時間その電源を確保できるようにしないと、せっかくの防災機器等がその役割を果たさなくなる場合があることにも留意しなければならない。

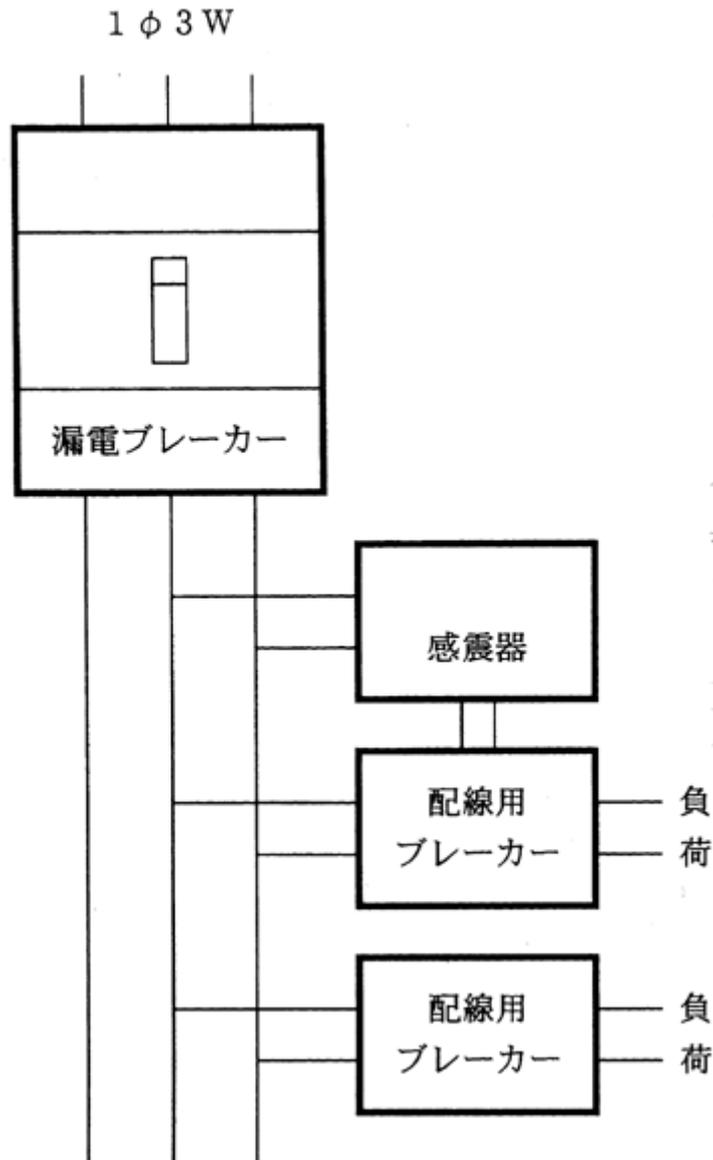
【タイプⅡ】

震度5強相当の地震が発生すると、あらかじめ決められた配線用ブレーカー(複数の場合もある)をトリップするシステム。

さらに、メーカーによっては、停電してから復電した場合に、漏電ブレーカーもトリップするシステムとしているものもある。

本システムを採用した場合、大規模地震時に出火防止の観点から即座に遮断する電源と、避難経路の照明や防災機器等の電源のように地震連動で遮断しない電源を分けることが可能である。さらに、復電時に漏電ブレーカーをトリップするシステムを採用した場合は、復電時に不在であることによる出火危険性を減ずることも可能となる。

ただし、地震時に遮断する配線用ブレーカーと遮断しない配線用ブレーカーを決める際には、屋内配線の状況を十分に整理した上で決め、地震時に遮断すべき電源が遮断されなかったり遮断してはいけない電源が遮断されてしまうことのないようにしなければならない。また、地震時に電源が遮断されるコンセントと遮断されないコンセントが設けられる場合には、住宅の居住者がそのことを理解し、接続すべきプラグが適切に接続されていることを確認する必要がある。

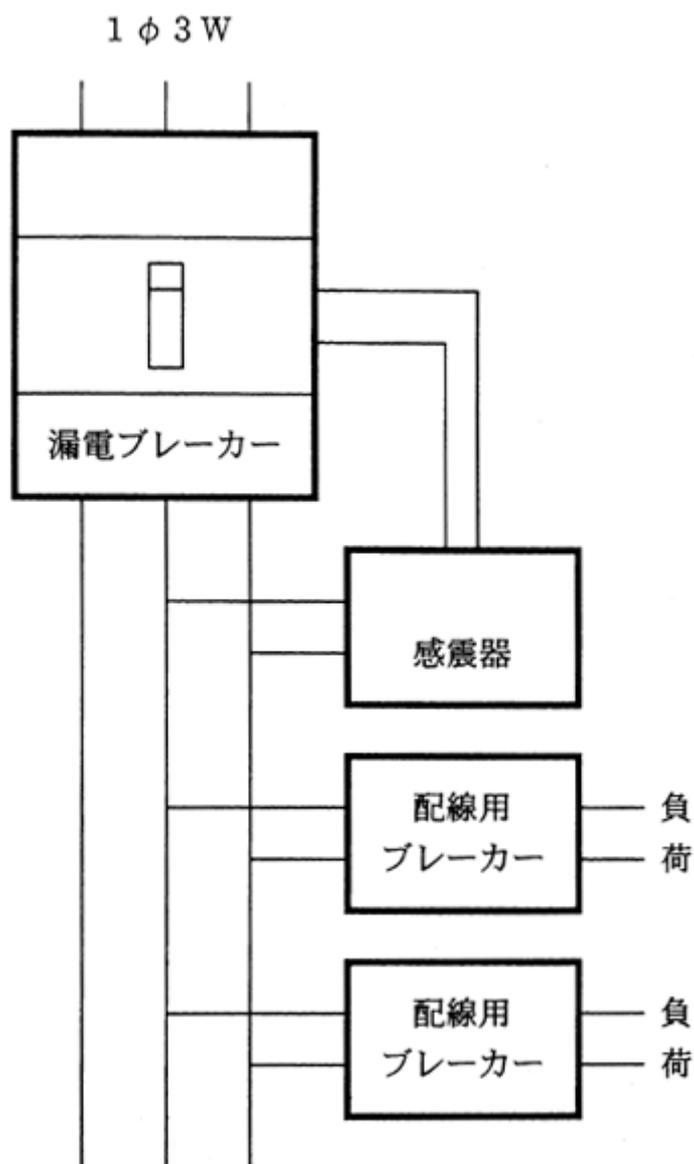
【タイプⅢ】

震度 5 弱相当の地震が発生すると、避難時にブレーカーを切るように注意喚起アナウンスを流し、停電してから復電した場合にのみ、漏電ブレーカー等をトリップするシステム。

本システムを採用した場合、大規模地震時でも自動的に電源を遮断しないため、停電にならない限り、避難経路の照明が消えてしまう、防災機器等の電源が切れてしまう等の心配はない。注意喚起アナウンスが流れるので、避難時に余裕がある場合はブレーカーを切ることについて効果が期待できる。また、避難時に停電する等の理由でブレーカーを切らずに避難し、復電した場合でも漏電ブレーカー等をトリップするので、出火防止の効果が期待できる。

ただし、地震動に連動して配線用ブレーカーを遮断しないため、大きな揺れでブレーカーを切って逃げる余裕のない場合、不在時等には、居住者がブレーカーを切ることができないため、漏電ブレーカーは作動せず、電気機器等からの出火を防止できないという点に留意する必要がある。

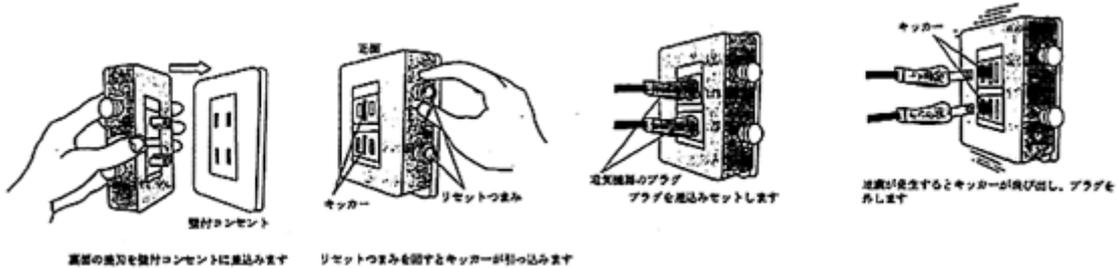
感震コンセントの取扱い説明図

○感震コンセントを壁付コンセントに装置裏面の差刃を差し込んでセットして、装置前面の受け刃に、電気機器のプラグを差し込んで使用する。

地震を感知すると装置の受刃の間からプラグキッカーが飛び出し、プラグを一瞬に抜き外す。

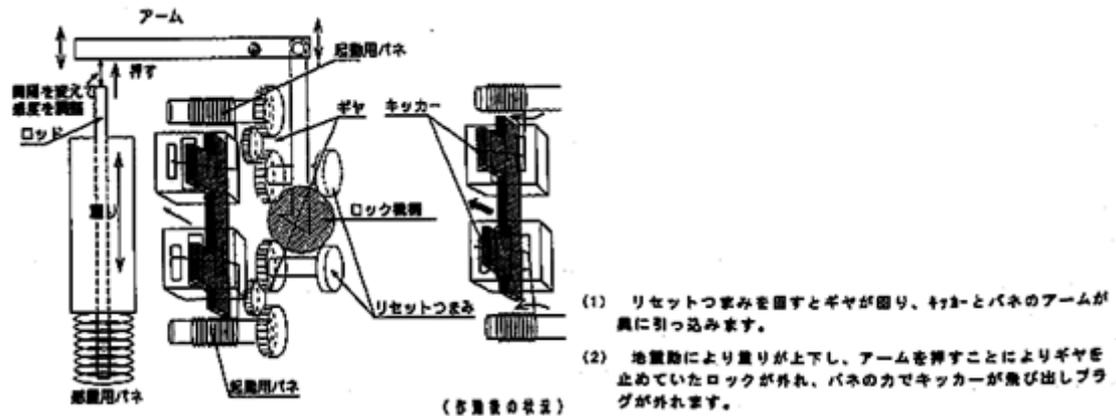
内部の感震装置等の構造は、地震動の縦波を感知すると感震装置の重りが上下に振動し、ギヤを止めていたロックにつながるアームを押し上げる。このアームが押し上がることにより、ギヤを止めていたロックが外れ、装置の上部及び下部に組み込まれたねじりコイルバネの力でプラグキッカーを押し出し、上下の受刃の間からプラグキッカーが飛び出て、プラグの差刃間の樹脂部を押し出すことによりプラグを外す機構になっている。

感震装置は地震波の上下動のエネルギーの強い部分である周期 0.3~0.2 秒の範囲で作動するようなバネと重りで構成されている。地震の揺れが大きくなると重りの上下の振幅が大きくなり、ロック機構に伝達するアームに当たることによりロックが外れる。したがって、重り上部のロッドとアームの間隔を変えることにより感度の設定を変えることができる。製品になるときは「震度 5 強」程度(110gal)に調整され出荷されている。

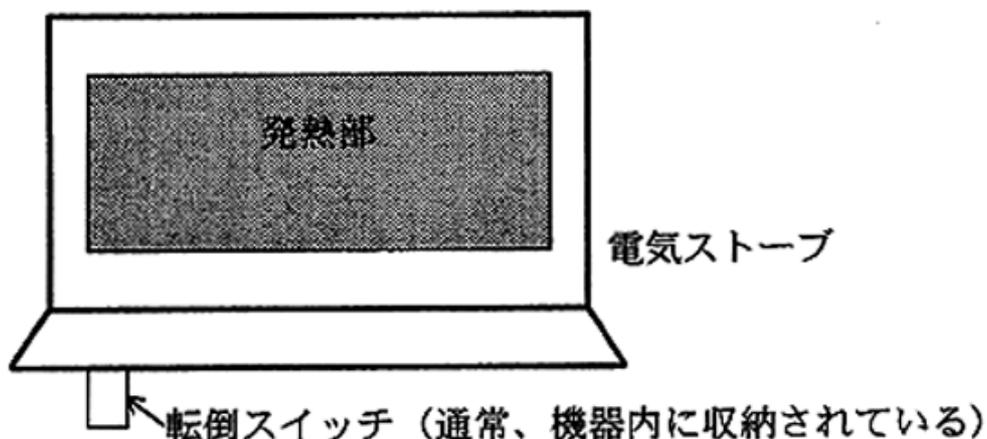
- ① 暖を取るための機器なので、発熱部は高温状態である。
- ② 転倒スイッチが付いている。
昭和 42 年頃から自主的に設置され始め、昭和 62 年頃にはほとんどの機種に自主設置されている。なお、強制力はないが、平成 2 年以降、JIS C 9202(電気反射ストーブ)に転倒スイッチの規定が盛り込まれている。

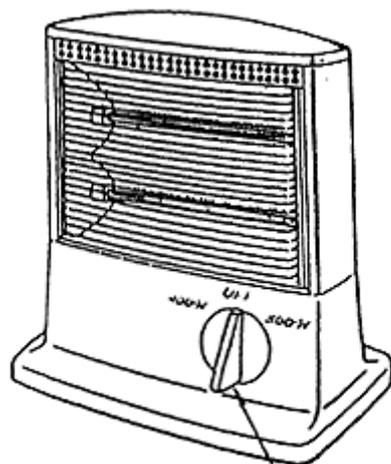
ロータリースイッチ

- ① 台等に置いてある物品が落下し、電気ストーブにぶつかってもスイッチが入らないように、電気ストーブのスイッチ位置の改良、スイッチ構造の改良等を行う。
具体的には、従来型のシーソースイッチ方式から、落下物等によって簡単にスイッチが入らないロータリー型のスイッチに変更する等が考えられる。

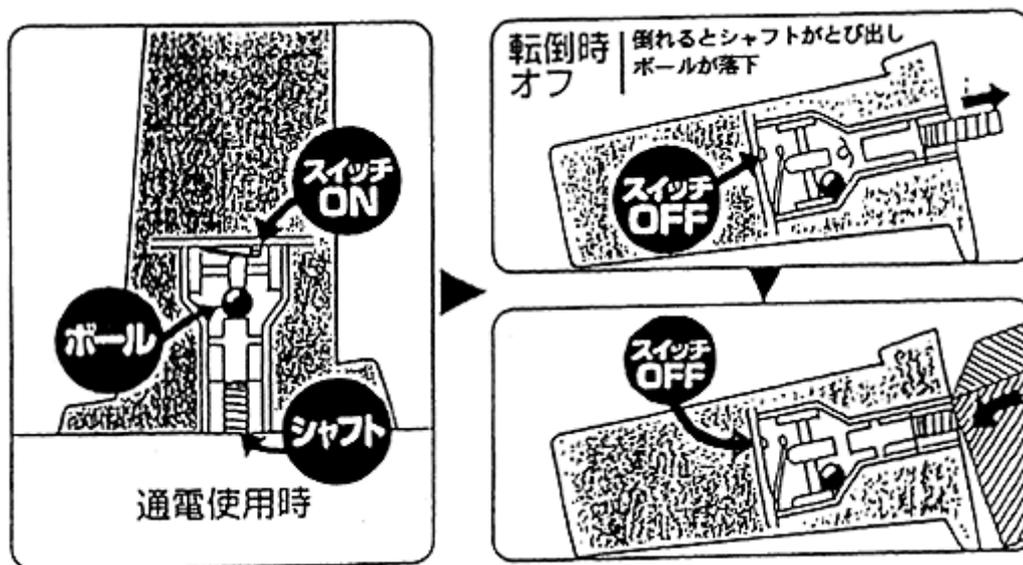
【開発されている安全装置の例】

具体的には、従来型の押し棒、スプリング及び接点から構成される転倒スイッチから、押し棒の間にボールを入れ、転倒時に物が接触しても転倒スイッチが入らないシステムに変更する等が考えられる。

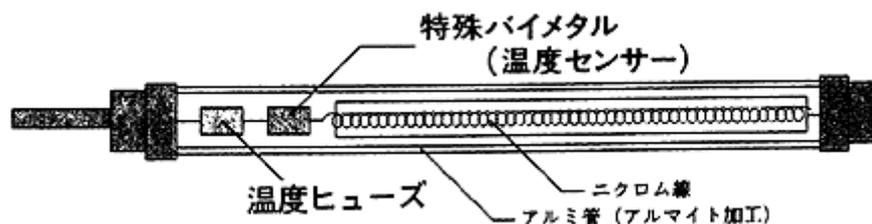
【開発されている安全装置の例】

- ① 熱帯魚用電気ヒーターを過熱防止装置付き(温度ヒューズ、サーモスタット内蔵型等)のものに改良する。
具体的には、バイメタル等によって、一定の温度に達すると電流がカットされ、温度が下がると再び電流が流れるヒーターに変更する等が考えられる。なお、バイメタルが正常に作動しなかった場合は、温度ヒューズによって電流がカットされる。

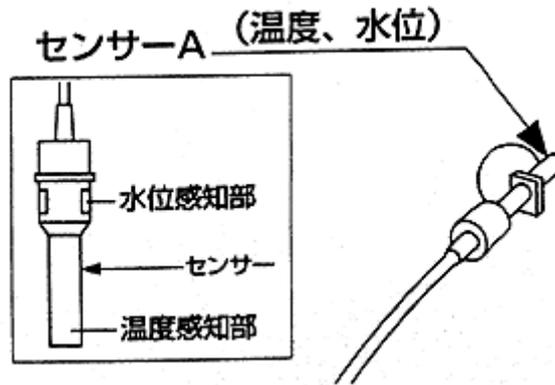
〔開発されている安全装置の例〕

- ② 熱帯魚用電気ヒーターを水中でないと通電しないものに改良する。
具体的には、コントロール部に温度感知センサー及び水位感知センサーが取り付けられており、温度又は水位のいずれかが一定に達すると自動的に通電が停止するヒーターに変更する等が考えられる。

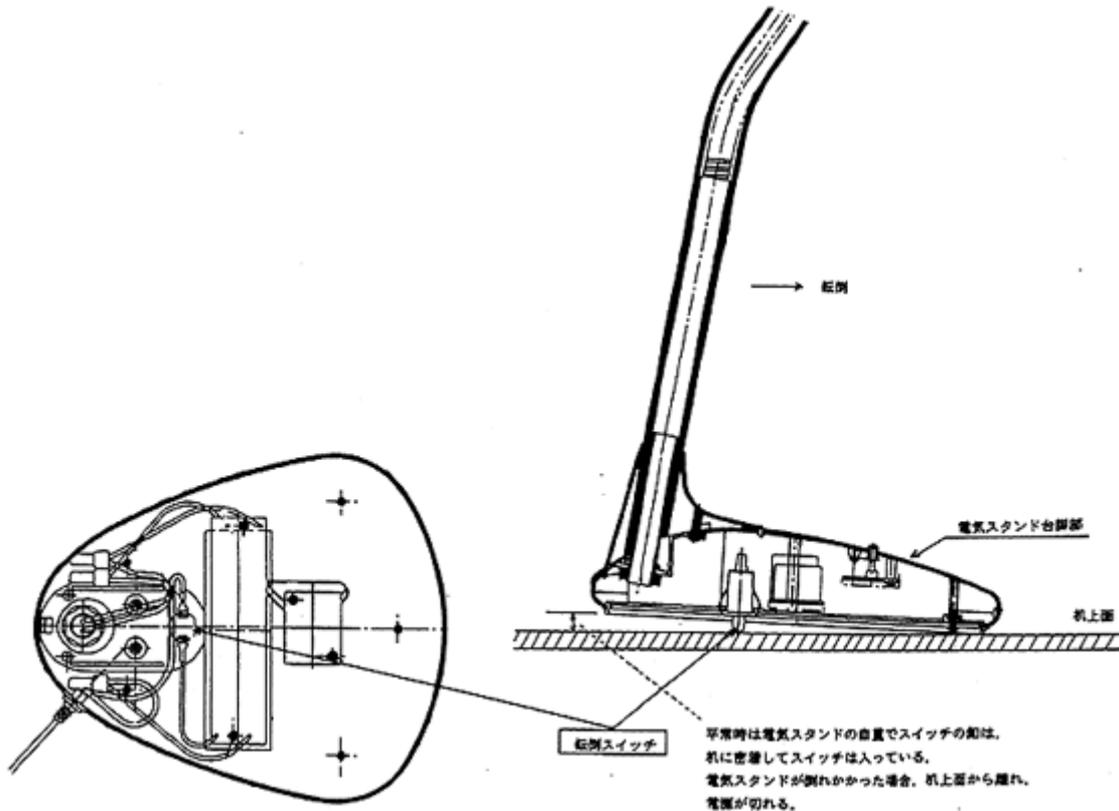
【開発されている安全装置の例】

- ① 電気スタンドを、地震により転倒した場合に自動的に電源が切れるように改良する。
なお、現在、ほとんどの電気スタンドには、転倒時に消灯するスイッチが取り付けられている(落下物等により転倒スイッチが押された場合には、効果が期待できない)。

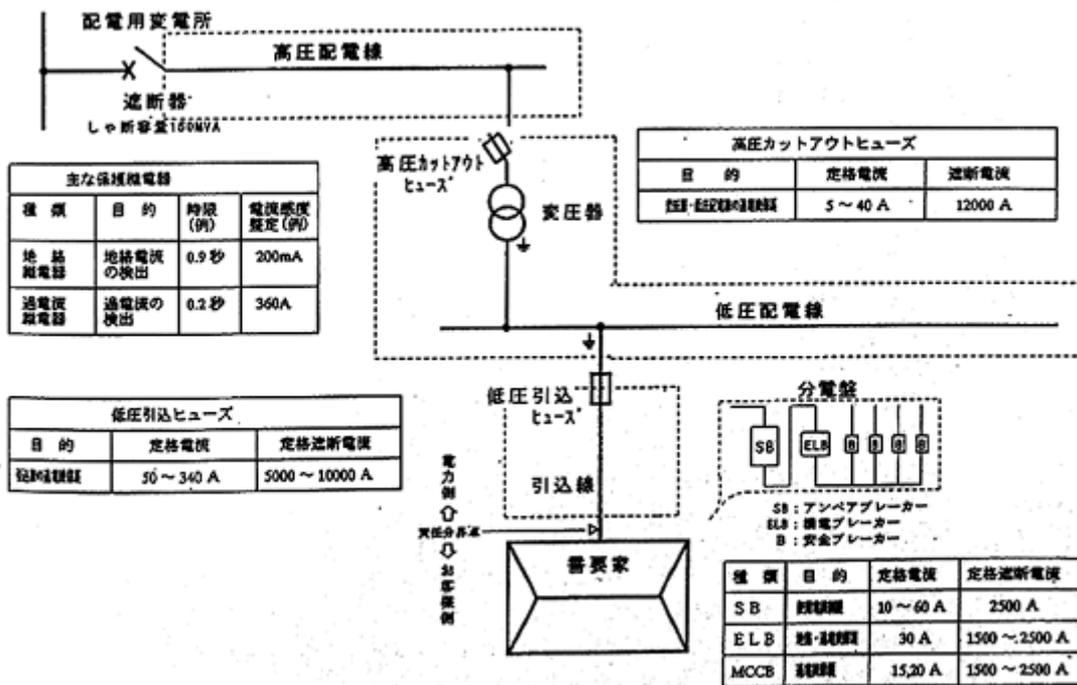
配電線の保護方式(例)

- ① 高圧電線では、配電用変電所からの出口に、十分な遮断容量を有する遮断器(例えば 150MVA)が設けられており、地絡電流や過電流が流れた場合は、直ちに電気を遮断する。
- ② 高圧配電線と低圧配電線の間には電圧を変成する変圧器があり、高圧配電線側に高圧カットアウトヒューズが設けられている。このヒューズは変圧器や低圧配電線で過電流が流れた場合には、直ちに電気を遮断する。
- ③ 低圧配電線から引込線に電気を供給するところには、低圧引込ヒューズが設けられている。このヒューズは引込線側で過電流が流れた場合には、直ちに電気を遮断する。
