# 平成23年 台風第12号に関する 現地ヒアリング調査概要

調査対象： 奈良県（五條市、十津川村）  
和歌山県（田辺市、新宮市、那智勝浦町）

調査日： 平成23年10月26日～29日

参加機関： 内閣府（防災担当）、消防庁、国土交通省、気象庁

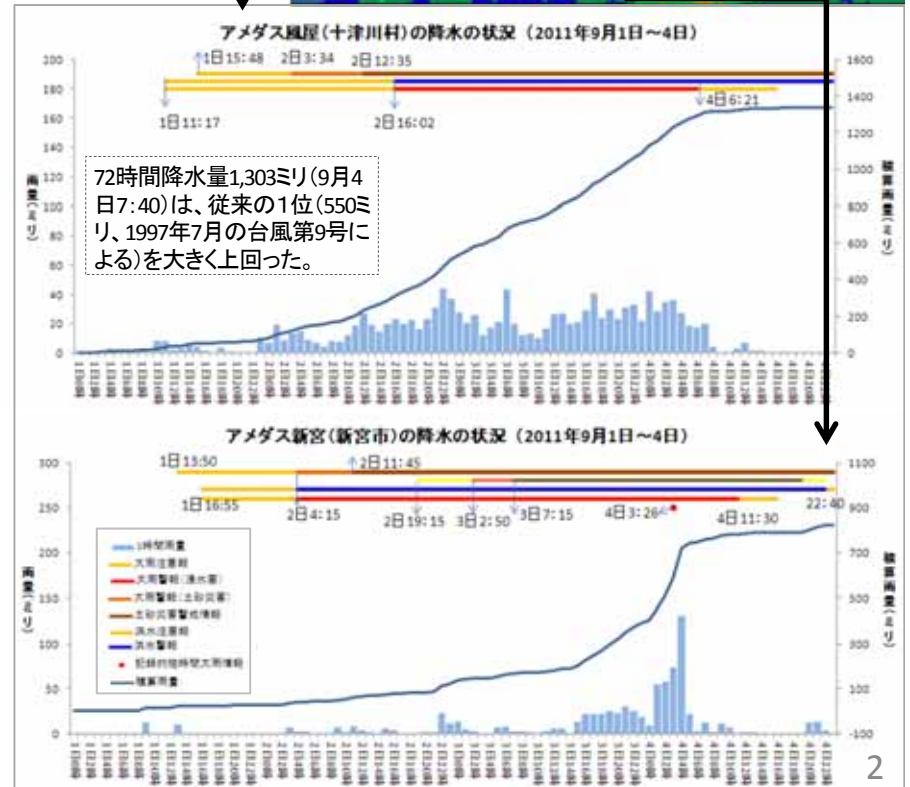
9月2日～4日  
解析雨量積算図

- 台風接近中の9月2日夜から近畿地方では強い雨が降り始め、4日にかけて続した
- 広い範囲で総降水量が1,000ミリを超える記録的な大雨となった
- 和歌山県南部では台風最接近後に1時間に100ミリ以上の猛烈な雨が降ったところがあった
- 土砂災害警戒情報が対象としている表層の土砂災害より深いところでの深層崩壊が多発した
- 規模の大きな土砂災害、河川の氾濫、洗掘、河道閉塞など複合的な災害が発生した

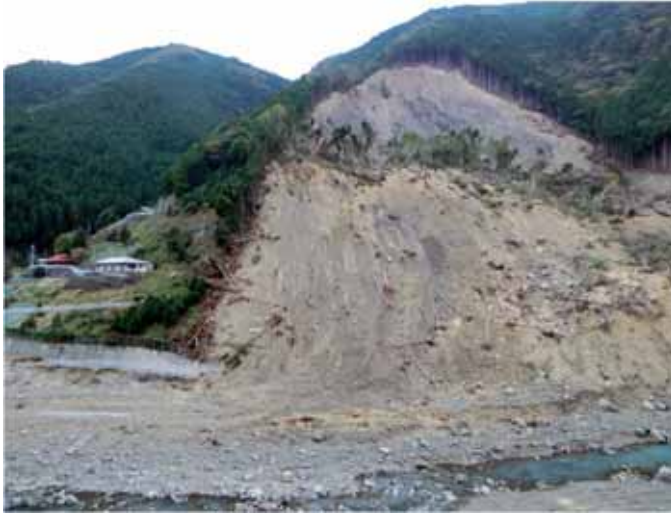
崩壊土砂は熊野川を越えて対岸の旧国道、集落に到達  
(10月26日、五條市大塔町宇井(おおとうちょうい))

- ・五條市大塔町(おおとうちょう)清水地区において、女性1人が大規模土砂崩落に巻き込まれ、病院に搬送後死亡確認
- ・五條市大塔町宇井地区における、大規模土砂崩落による対岸からの水のせり上がりを原因とする被害により、同地区で女性3人男性1人の遺体発見、十津川村で女性2人の遺体発見、4人が行方不明

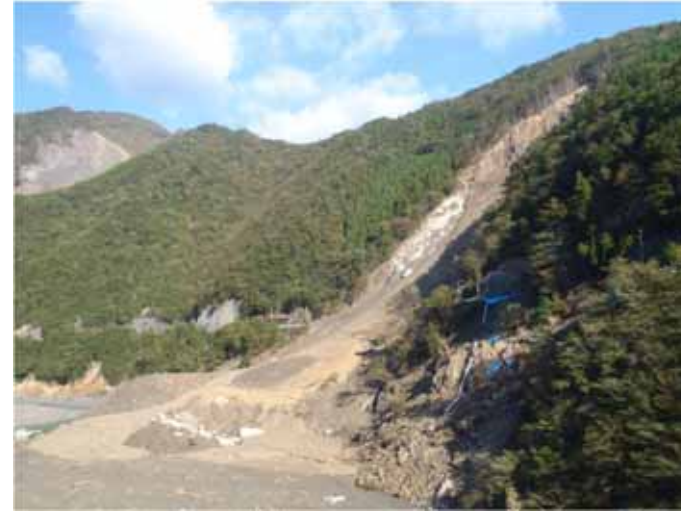
長殿発電所が増水により全壊した要因と考えられる土砂崩れ(10月27日、十津川村宇宮原(うみやはら)地区)

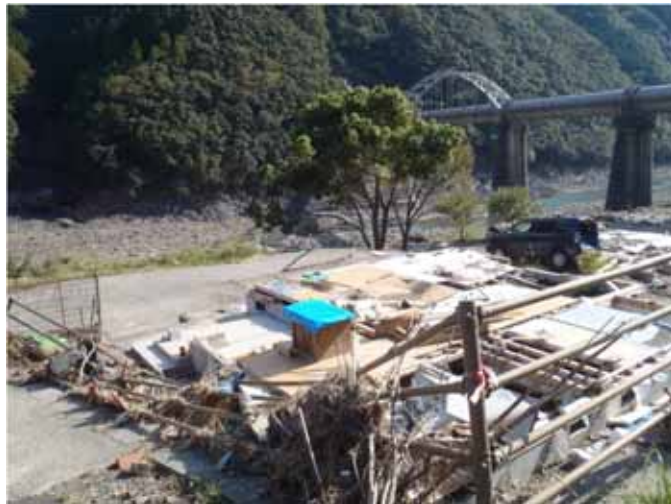
対岸の土砂崩れにより川の流が変わり押し流された村営住宅(10月27日、十津川村野尻地区(のじりちく))

- ・十津川村上湯川において土砂崩れに巻き込まれ男性1人死亡
- ・十津川村野尻において村営住宅2棟が流され全壊となり、巻き込まれた男性1人、女性1人が死亡、6人が行方不明
- ・十津川村長殿において河川の増水により家屋が流され全壊となり、巻き込まれた男性1人、女性2人が死亡

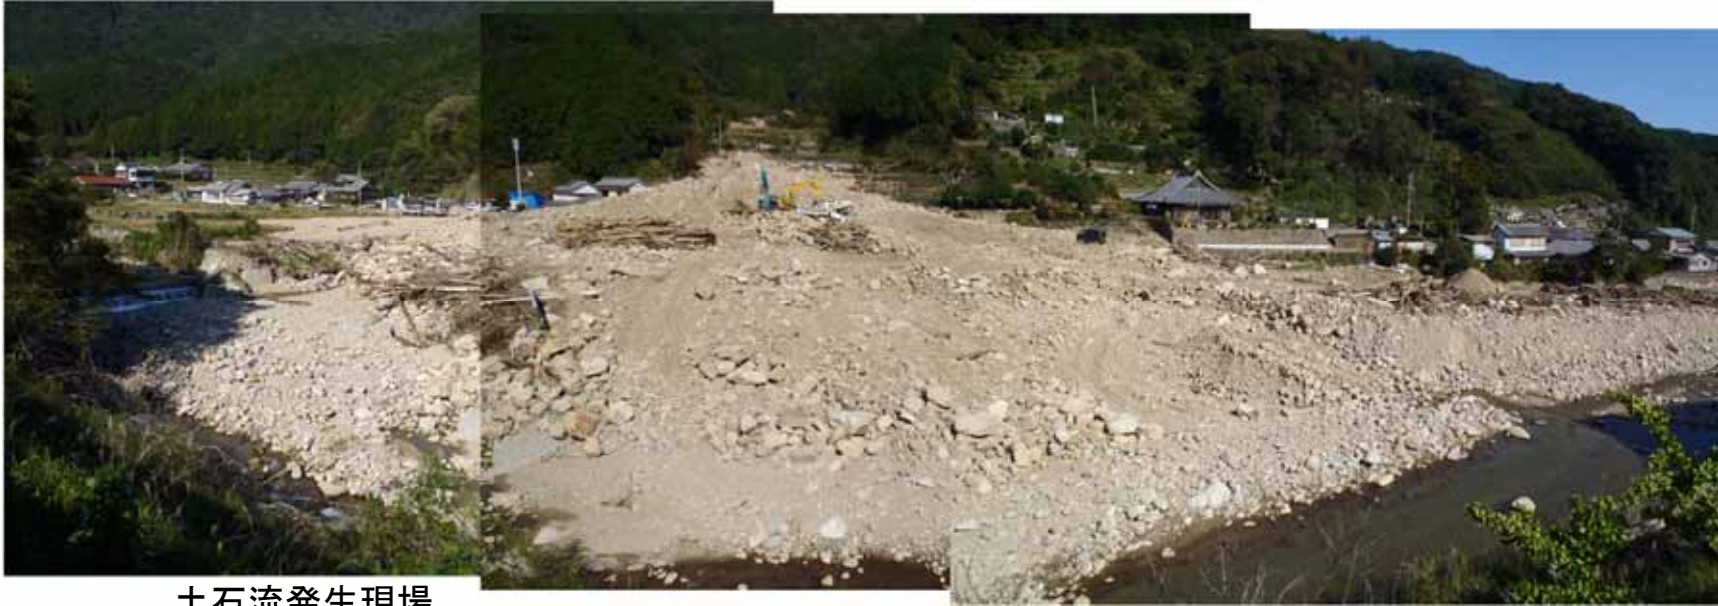
土石流発生現場  
(那智勝浦町 那智川流域)

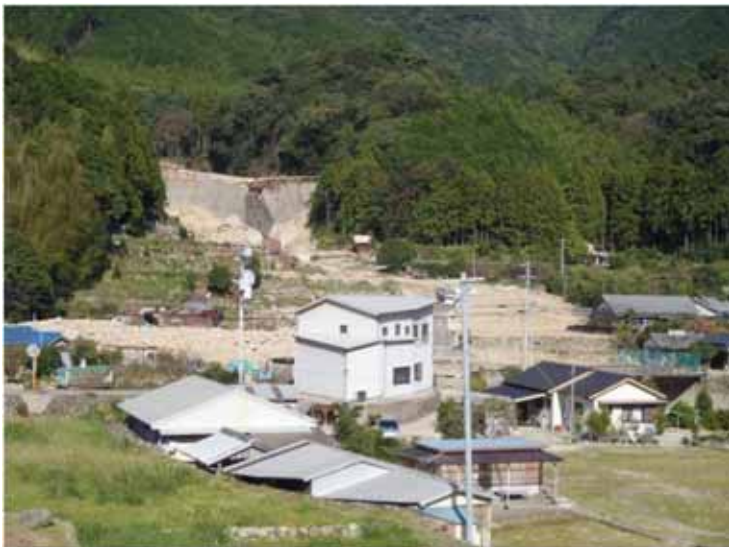
土石流発生現場と砂防えん堤  
(那智勝浦町 那智川流域)

- ・「川を転がる石の音が尋常じゃない」と、消防団員が土砂災害の兆候を覚知した例があった。
- ・消防団と自主防災組織から、「危険なので避難するように」との連絡があり、別の避難所に二次避難した避難所があった
- ・砂防えん堤が機能し、土砂災害を免れた地区もあった。
