首都圏を襲う大規模水害

京都大学防災研究所所長河田 惠昭

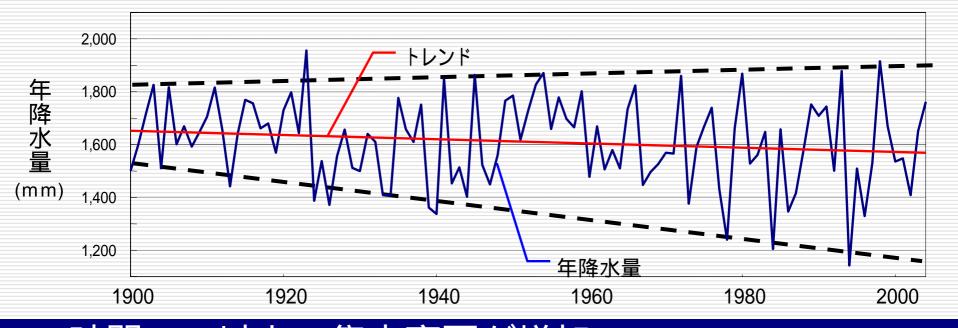
長期的に見ると少雨と多雨の変動幅が増大

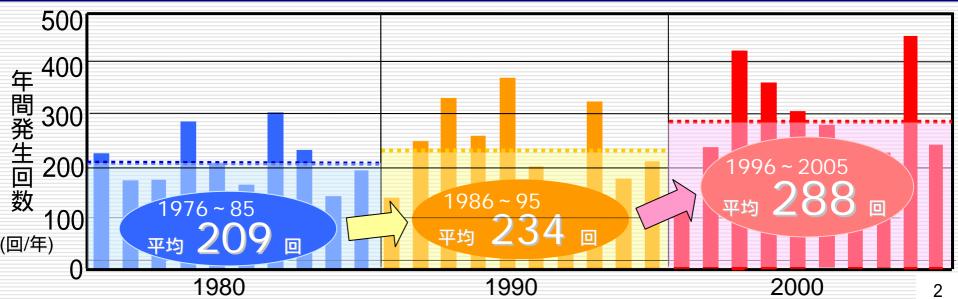
1時間50mm以上の集中豪雨が増加(約1,300地点で観測)

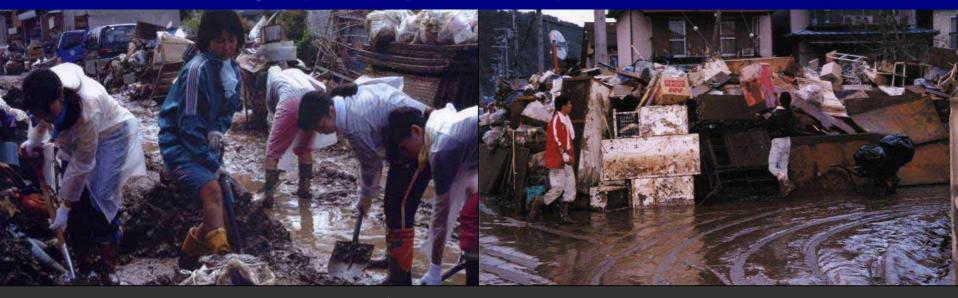
処理能力を超える膨大なゴミ

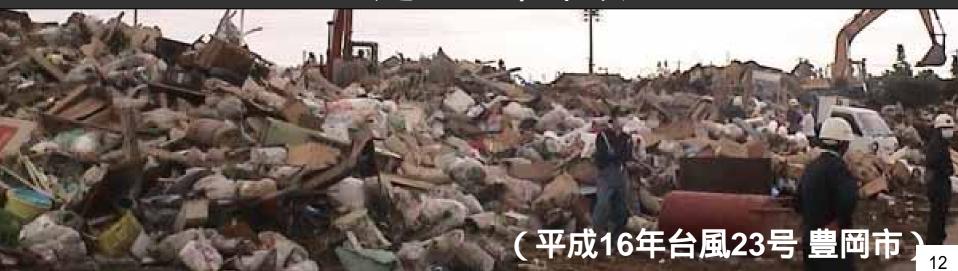
1年半分のゴミが一度の水害で発生 ゴミ処理に半年以上

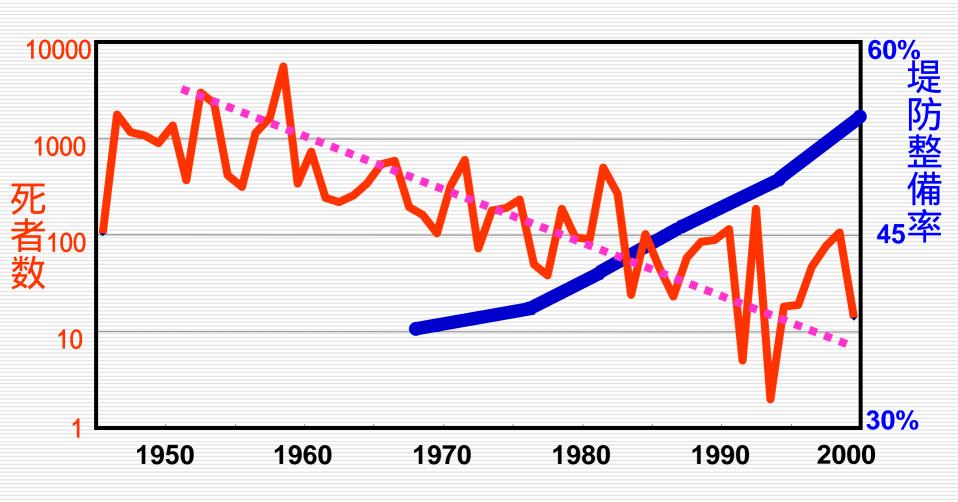
風水害による死者数は減少

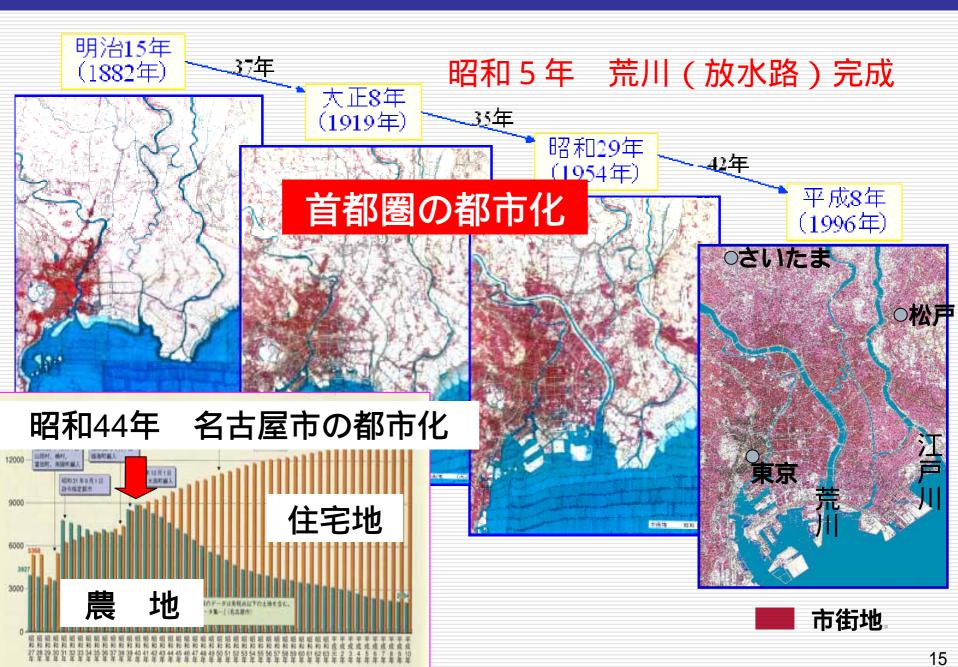
高度経済成長期に河川流域は急激な都市化の進行

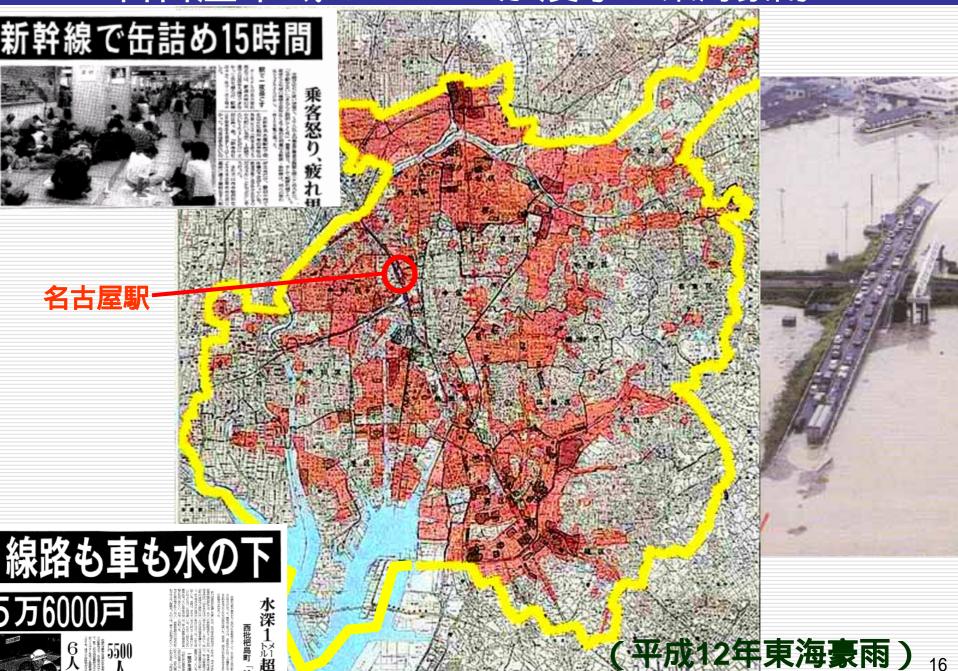
名古屋市域の38%が浸水~東海豪雨~

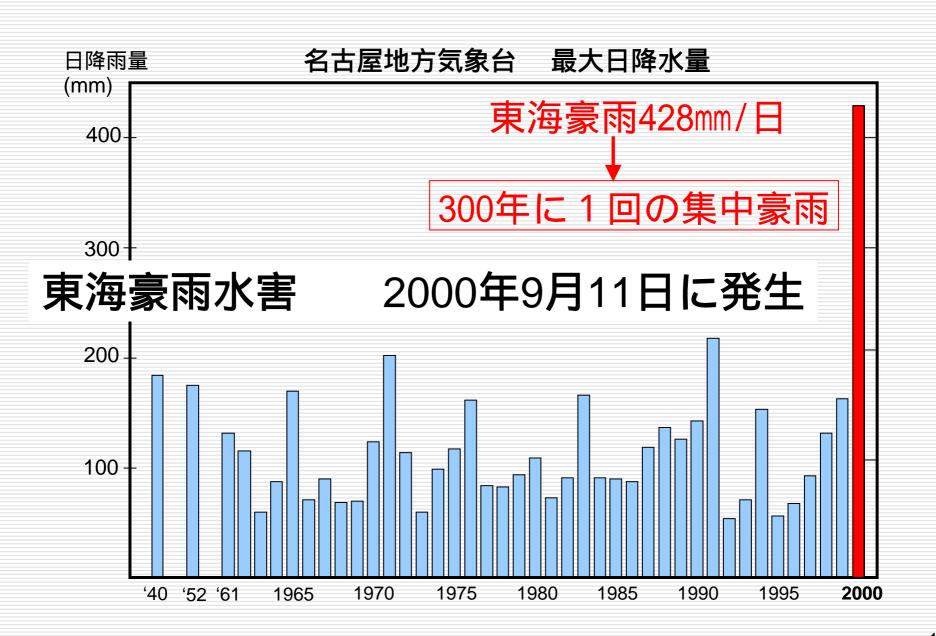
過去に経験のない未曾有の豪雨が発生

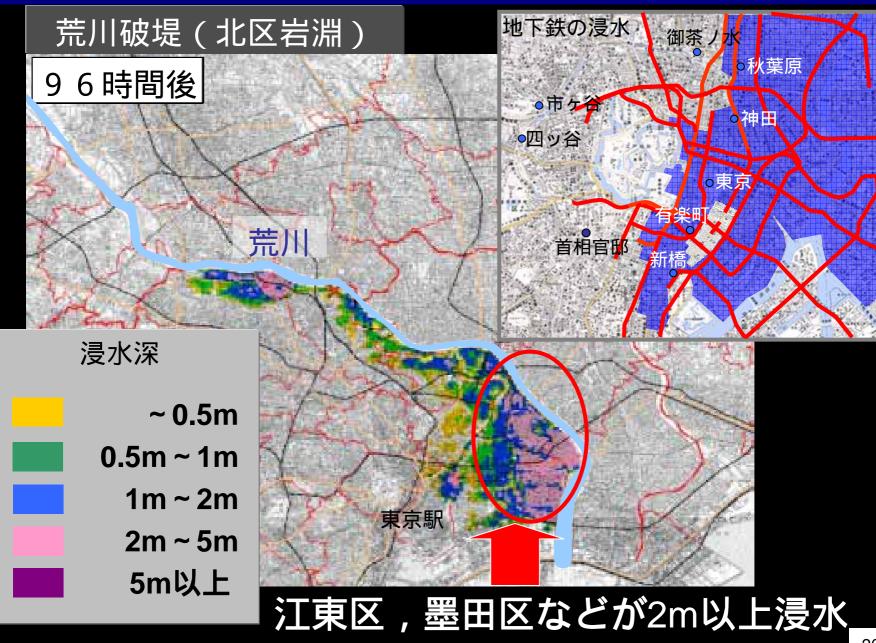
首都圏で想定される大規模水害
