首都圏水没

～ 被害軽減のために取るべき対策とは ～

(大規模水害対策に関する専門調査会報告の概要)

中央防災会議

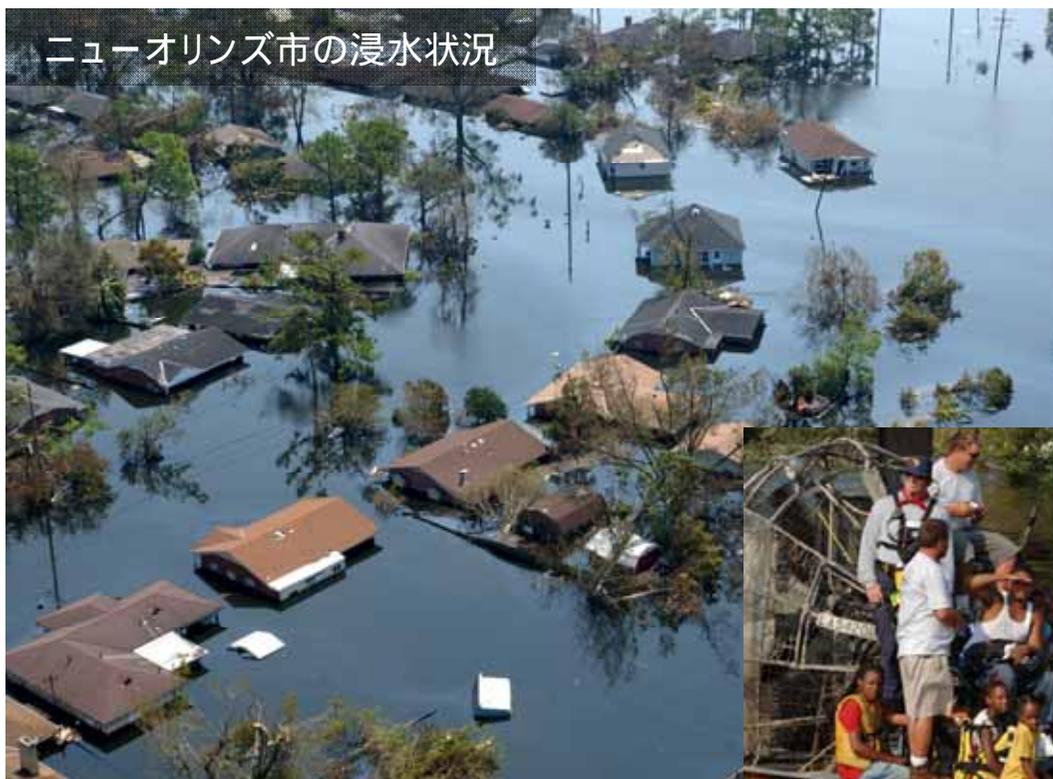
ニューオリンズ市の浸水状況

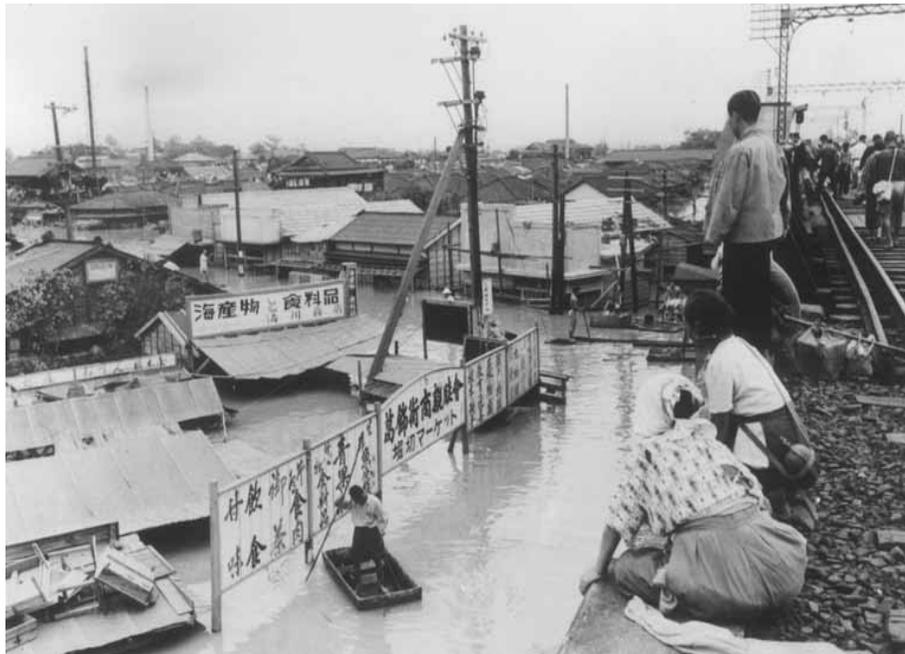
東京都葛飾区の浸水状況

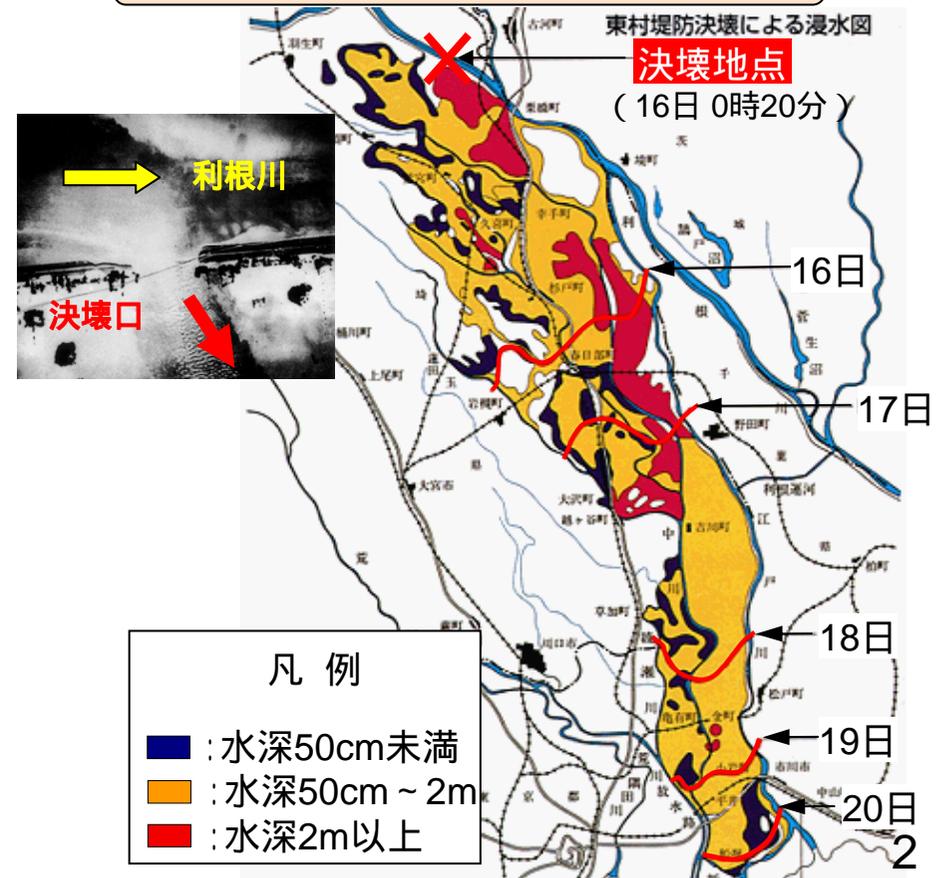
カスリーン台風での浸水実績

- 埼玉県東村(現在の加須市(旧大利根町))で利根川の堤防が決壊し、氾濫流が東京都区部まで到達
- 関東地域の1都5県(東京、千葉、埼玉、群馬、茨城、栃木)で死者約**1,080人**、行方不明者約**850人**、倒半壊家屋**3万戸以上**、浸水家屋**30万戸以上**の被害
- カスリーン台風級の洪水に備えるには、まだまだ長期間を要する

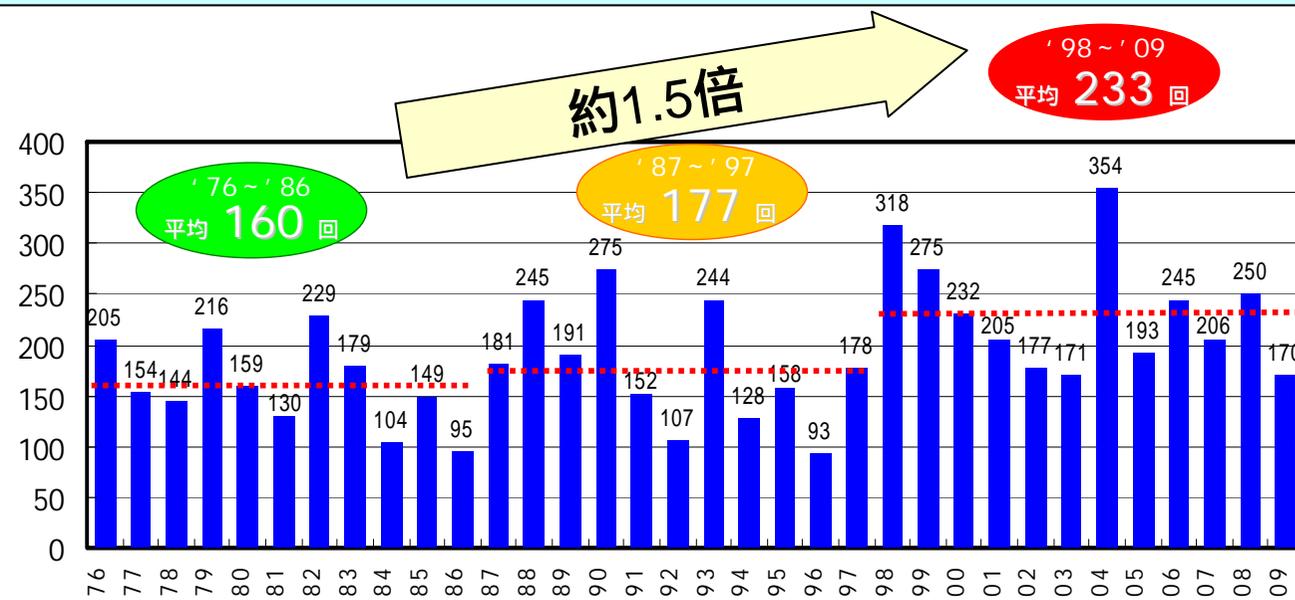
時間雨量50mm以上の発生回数

- ・1,000地点あたりの回数
- ・1時間降水量の年間延べ発生回数
- ・全国約1,300地点のアメダスより集計

- 短時間強雨(時間雨量50mm以上)の発生回数は、ここ30年間余りで**増加傾向**
- 最近30年間と1900年代初頭の30年間を比較すると、1日100mm以上の大雨の日数は、**約1.2倍に増加**

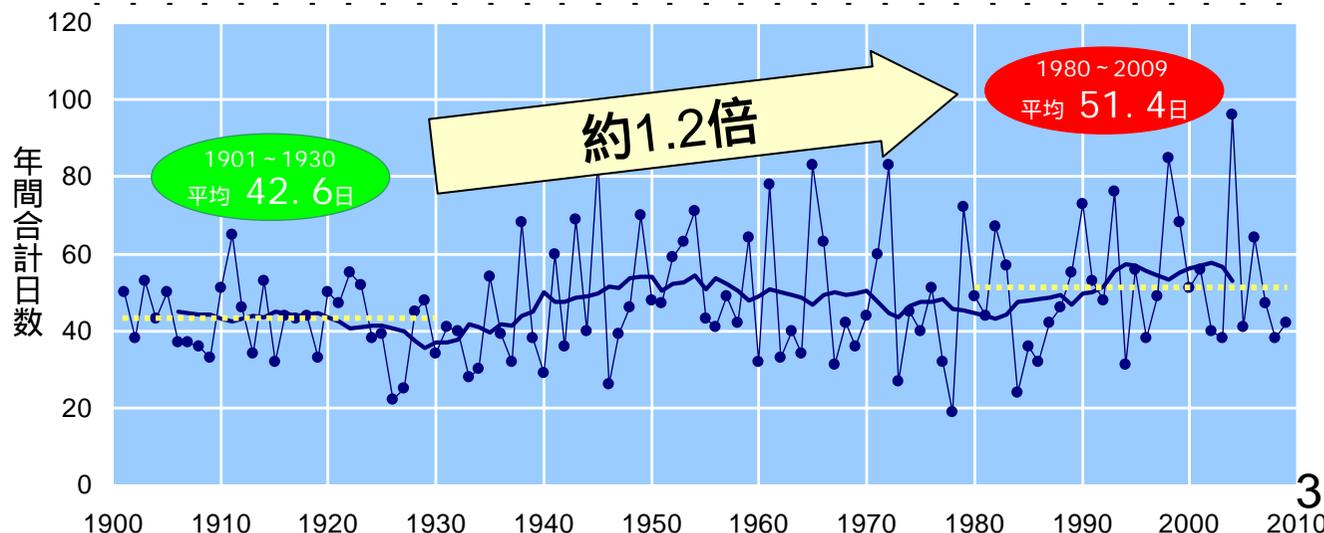
日降水量100mm以上の日数

- ・全国51地点の観測値から求めた年間日数
- ・細線: 年々の値
- ・太線: 11年移動平均値

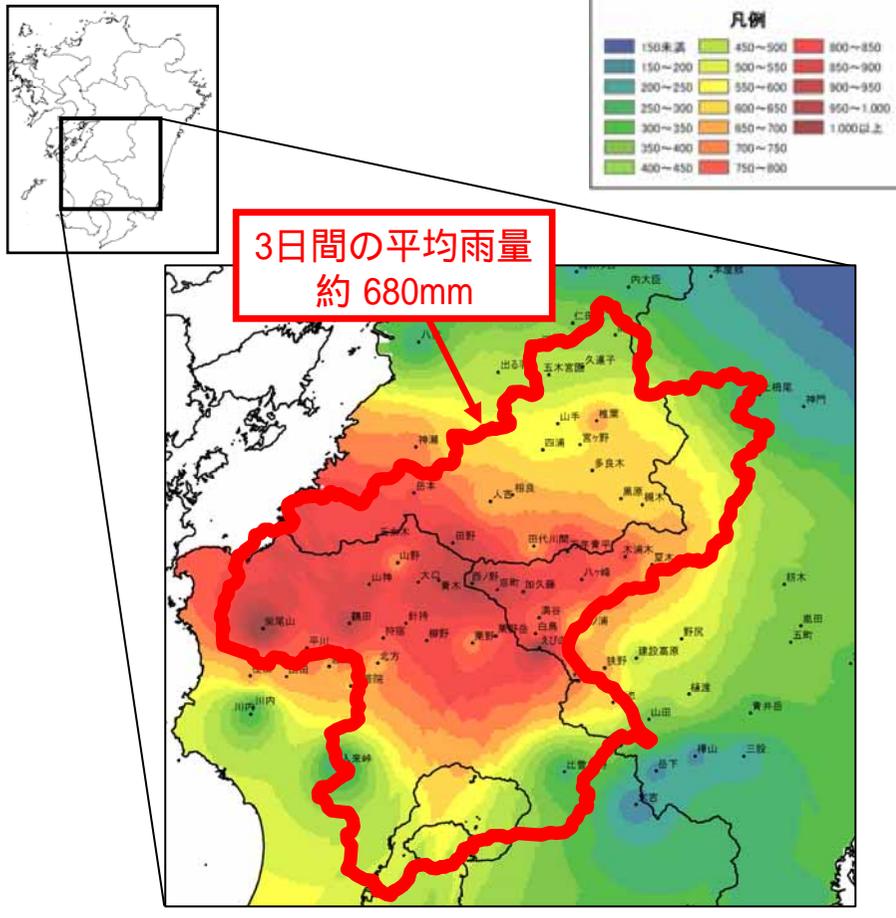
九州地方

平成18年7月豪雨 (7月20日10時～23日9時)

地図上の赤線は、利根川に降った雨を集める利根川の上流域を示す 4

- 九州や四国地方では、近年**既往最大雨量を記録する豪雨**による災害が発生
- 3日間の雨の大きさは、九州地方は約680mm、四国地方は約580mm
カスリーン台風時の利根川の上流域の雨量約320mmを**大きく超過**

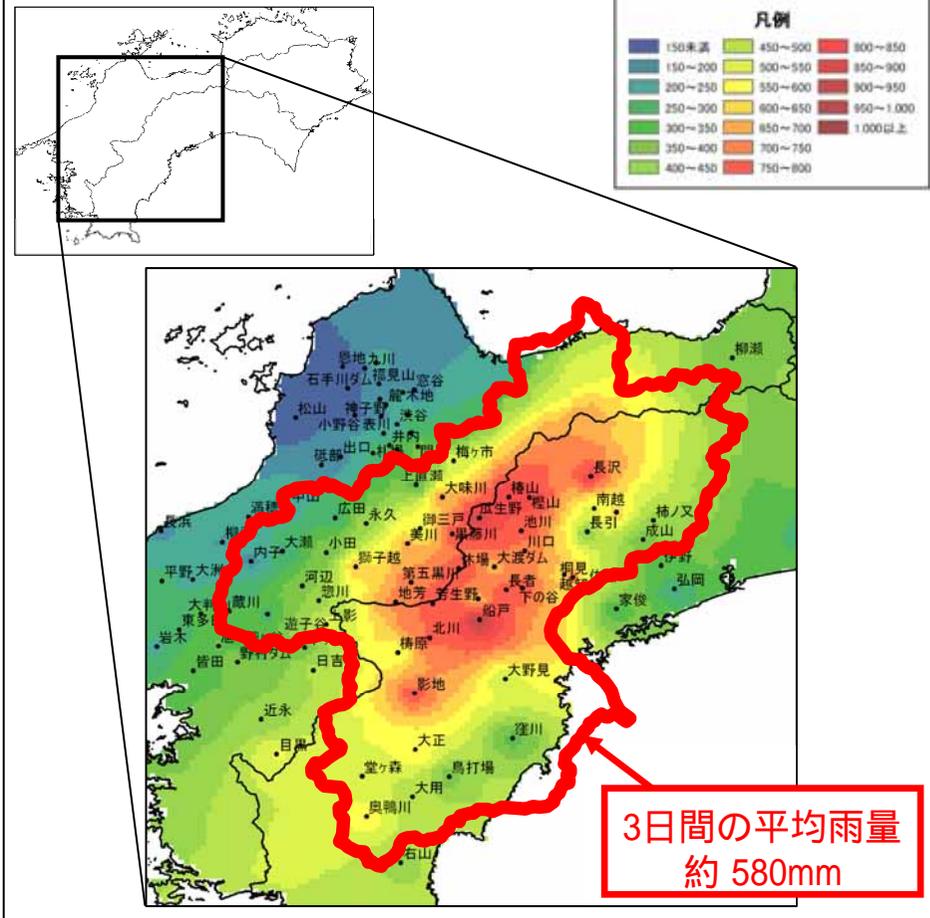
四国地方

平成17年台風第14号 (9月4日10時～7日9時)

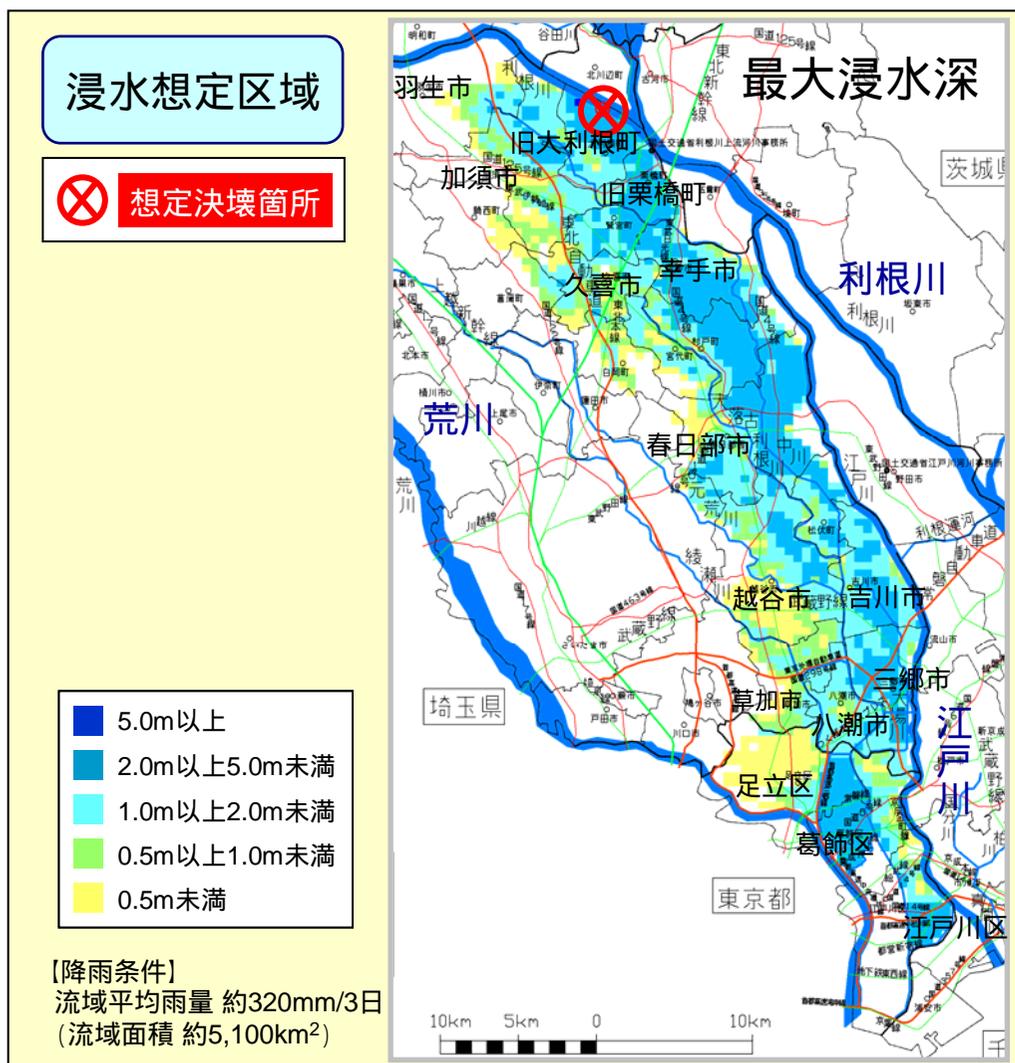
利根川首都圏広域氾濫の被害状況

浸水市区町村数	21市区町
浸水面積	約530km ²
浸水区域内人口	約230万人
死者数	約2,600人
孤立者数	最大約110万人

避難率0%、排水施設が稼働しない最悪のケースの場合

浸水面積約**530km²**、浸水区域内人口約**230万人**と広域かつ大規模な浸水
市域の大部分が浸水してしまう市区町村が多く、**浸水深が3階以上**に達する地域も存在
 付近において**安全な避難場所(高台)**を確保することが**困難**な地域が存在

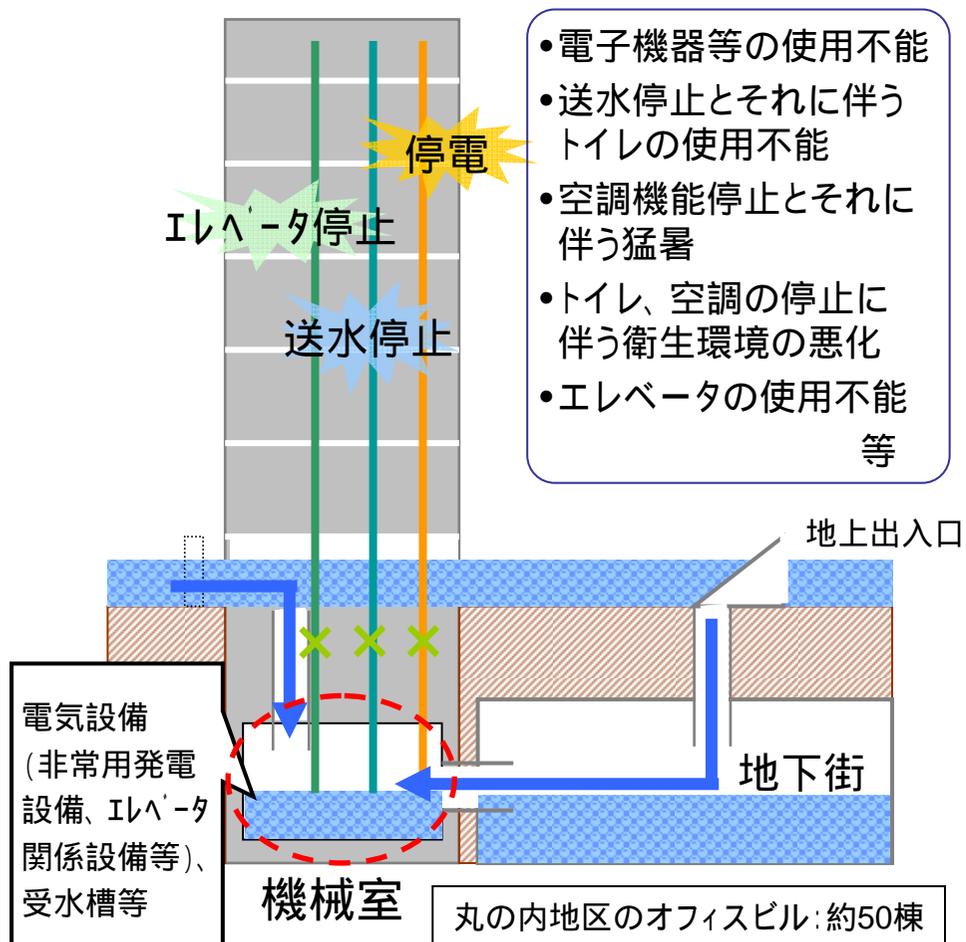
オフィスビル等の構造と浸水時の影響

変電所等の浸水による電力の供給停止や住宅やビル等の電源設備の浸水による停電が発生し、設備の復旧のため**電力が使用不可能な状況が長期化**

ライフラインの各施設における止水対策の実施、早期復旧体制の整備
 オフィスビル等における電力設備の上階設置や耐水化の誘導、バックアップ体制の強化

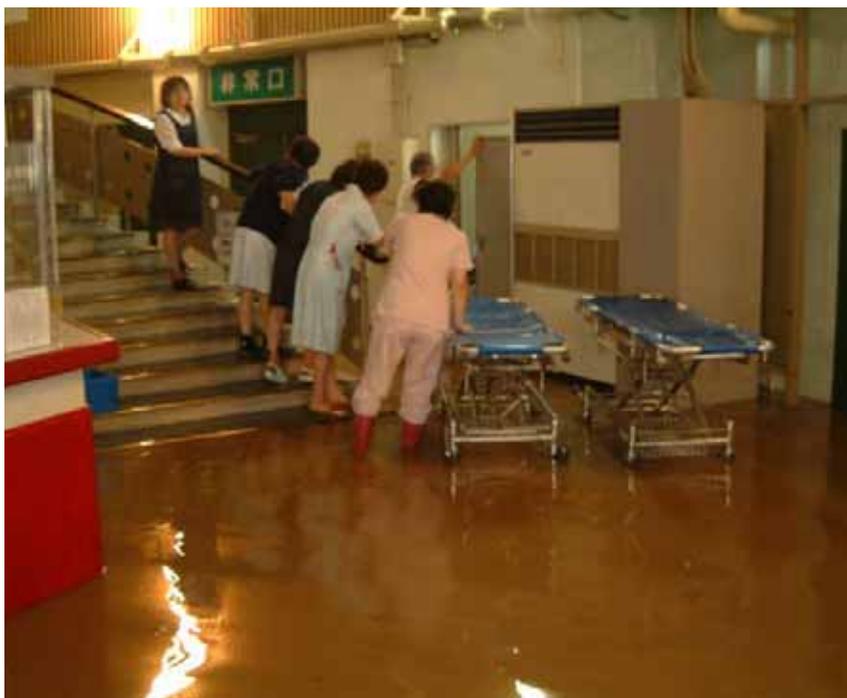
公立豊岡病院 (兵庫県豊岡市)

病院の浸水状況

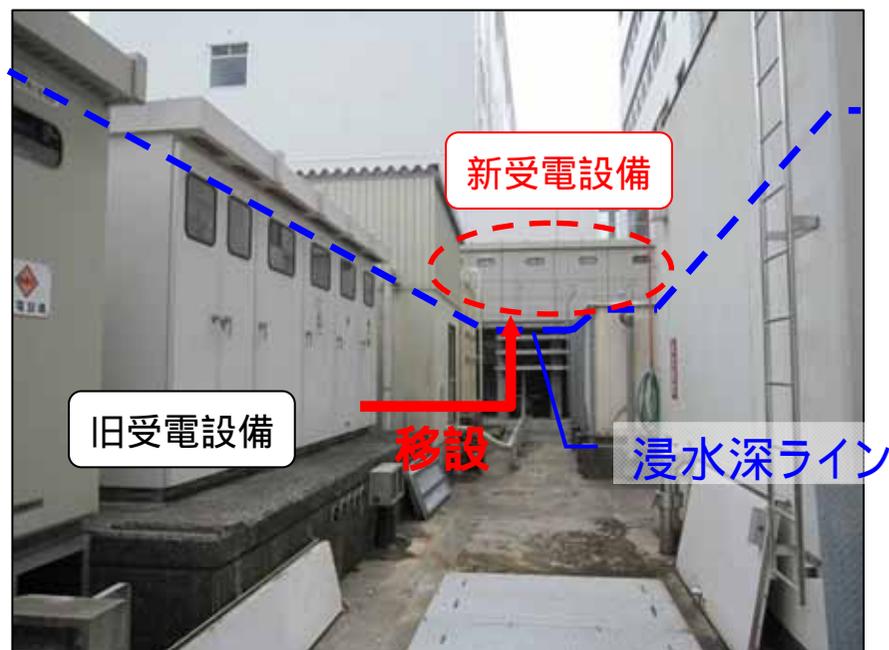
潤和会記念病院 (宮崎県宮崎市)

病院における重要施設の浸水対策例 (受電設備の上階設置)

電力等の重要設備のバックアップ体制強化、水防対策の実施

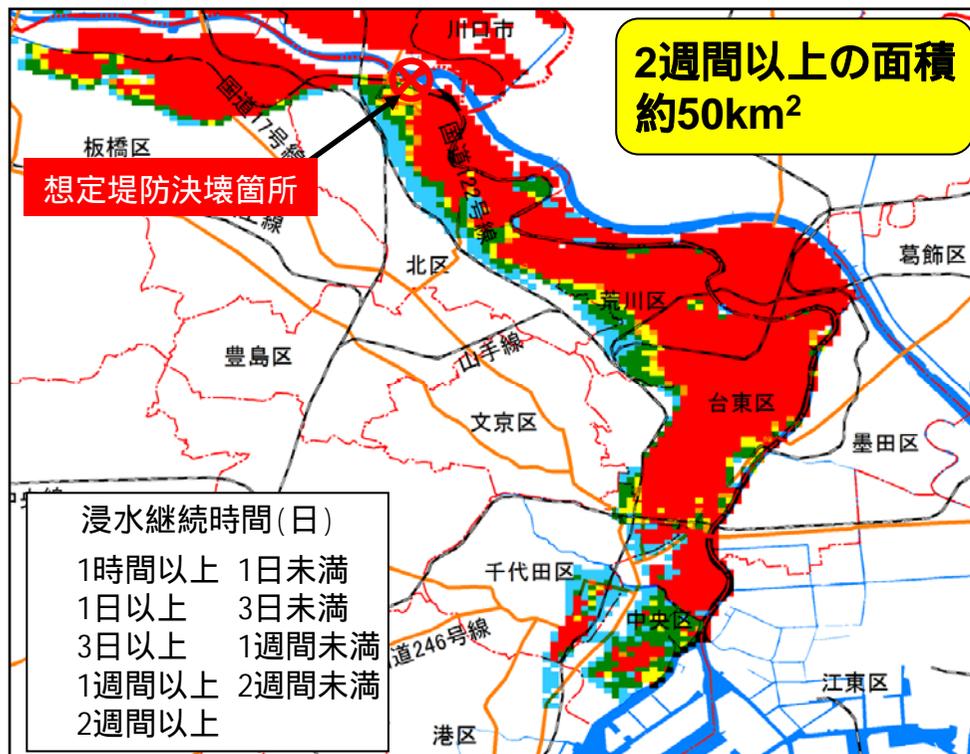
荒川右岸低地氾濫の浸水継続時間

避難率0%、排水施設が稼働しない最悪のケースの場合

電気、通信、上下水道などが使用できず、孤立期間が長期間にわたった場合には、**生活環境の維持が極めて困難**

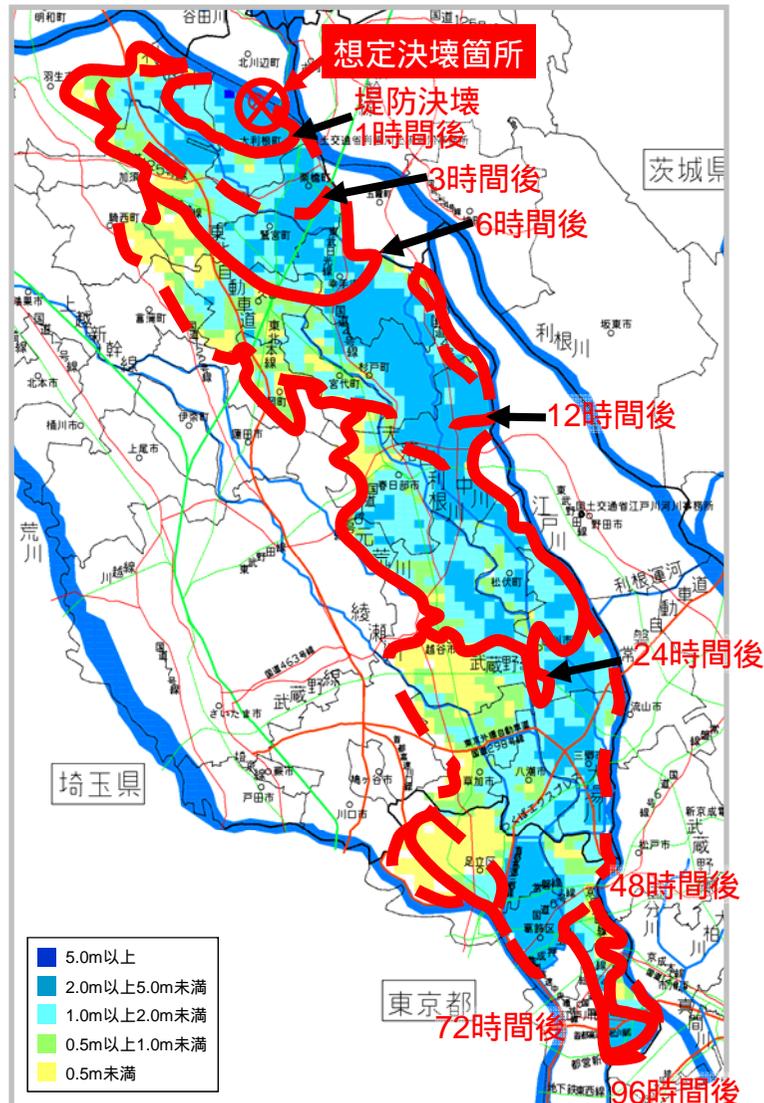
利根川首都圏広域氾濫の浸水拡大様相

氾濫流が到達するまでに**数日間要する地域が存在**する一方、堤防決壊箇所近傍地域や高潮氾濫による浸水地域は**氾濫流到達までの時間が短い**

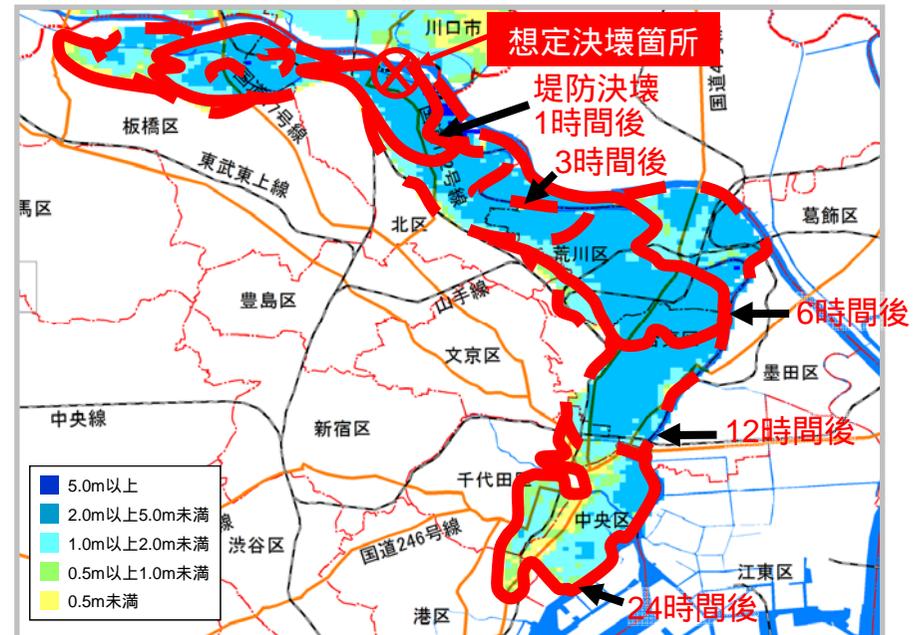
荒川右岸低地氾濫の浸水拡大様相
