# 河川及び海岸施設の整備状況等

# 明治期以前の利根川・荒川の治水方式

# 利根川における戦後の治水事業

# 東京湾の高潮対策の考え方

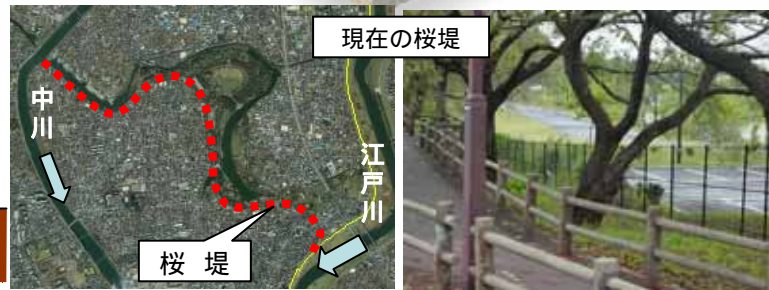
## ◆中条堤の機構図

— 周囲堤  
← 流入  
→ 流出

・中条堤下流が狭窄部となっているため、洪水時には上流側が大遊水地となり、下流側が防御される  
・中条堤の補強や維持管理について上流と下流で論争・紛争が噴出(別名『論所堤』)

- 江戸時代には堤防強化を巡り、たびたび上下流が対立
- 幕府の強権によりかろうじて上下流対立を統制していた状況
- 明治になって幕府が崩壊し、上下流対立が一気に表面化
- 明治43年の洪水で中条堤が決壊、東京が水害に
- 中条堤の復旧方針を巡って埼玉県議会は二分
- 上流側主張を支持した知事に対し、地元民が県庁に押し寄せ警官隊と激しく衝突
- 当時の県議会は権限外であった知事不信任案を採択
- 調停の結果、県が内務省に利根川堤防の早期築造を要請することを条件に中条堤の修復、補強を実施

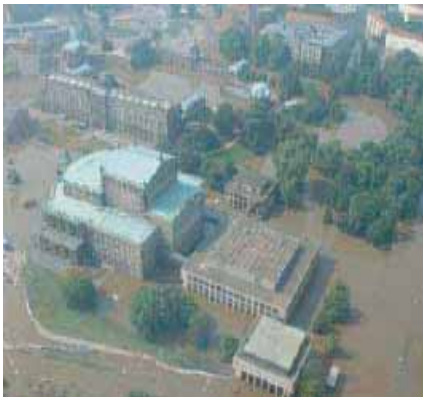
写真1 ドレスデン市(ドイツ・ザクセン州)中心部(ツウィンガー宮殿、ゼンパーオペラ劇場周辺)の浸水状況(ドレスデン市役所提供)

- ・ 2002年8月エルベ川が氾濫し、ドレスデン市内のツウィンガー宮殿などが浸水(ドイツ、ザクセン州)。
- ・ 2002年8月ドナウ川が氾濫し、パッサウ市が浸水したが、最大1,200人のボランティア等の活躍により美術品の浸水が免れた(ドイツ、バイエルン州)。

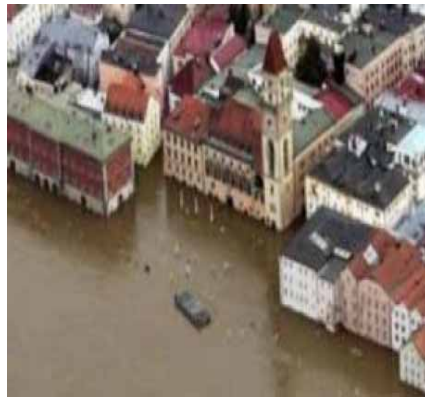
写真2 パッサウ市(ドイツ・バイエルン州)中心部の浸水状況(パッサウ市役所提供)

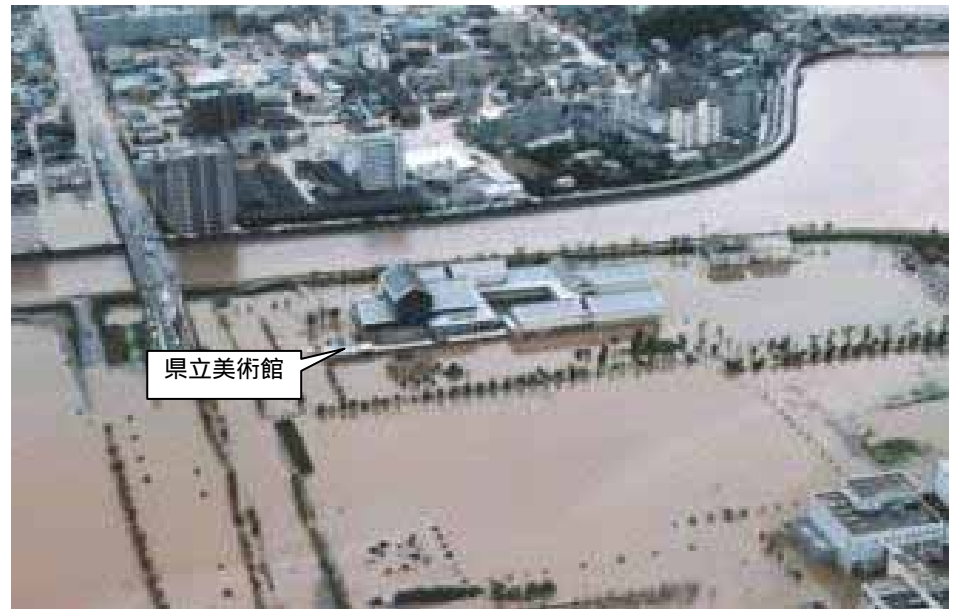
- ・ 平成10年9月高知豪雨災害により、国分川が氾濫。高知県立美術館が浸水し、「高知県展前期展」の入選作品の多くが浸水。

写真3 高知県立美術館浸水状況(高知県撮影)
