1896 明治三陸地震の津波の高さに関する資料について

1896 年明治三陸地震の津波痕跡調査結果について取りまとめた。これらの調査結果には信頼性の高いものと低いものとが混在している。

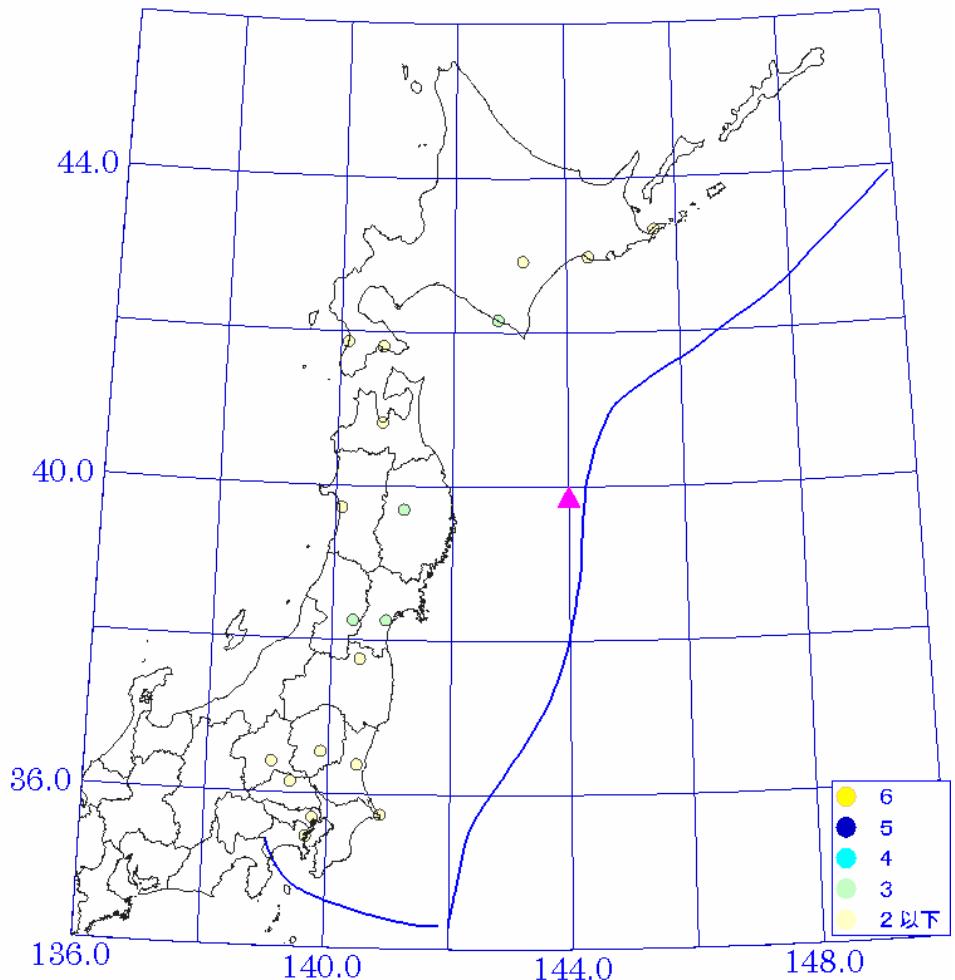
図 5-12-1 1896 年明治三陸地震 (M8.5) による震度分布。
青線は海溝軸、▲は震央の位置。

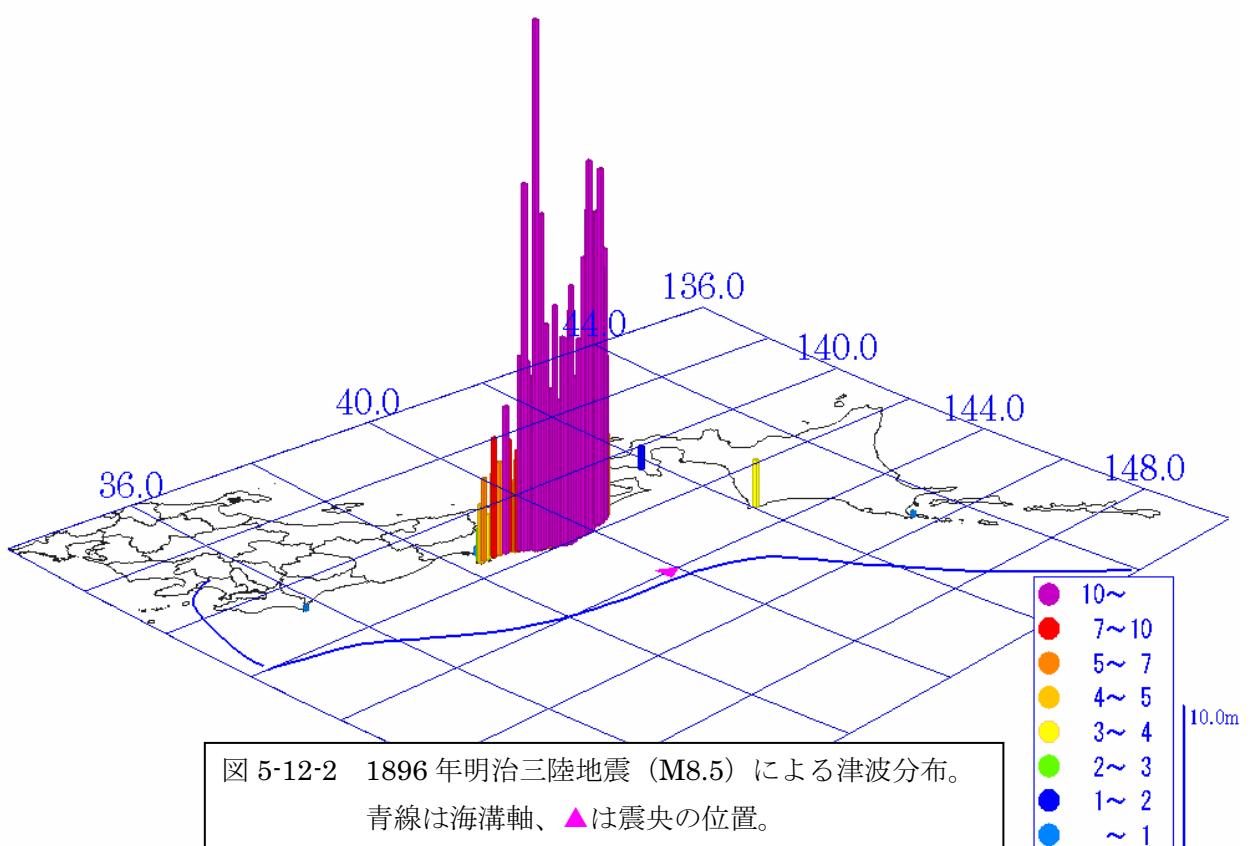
図 5-12-2 1896 年明治三陸地震 (M8.5) による津波分布。
青線は海溝軸、▲は震央の位置。

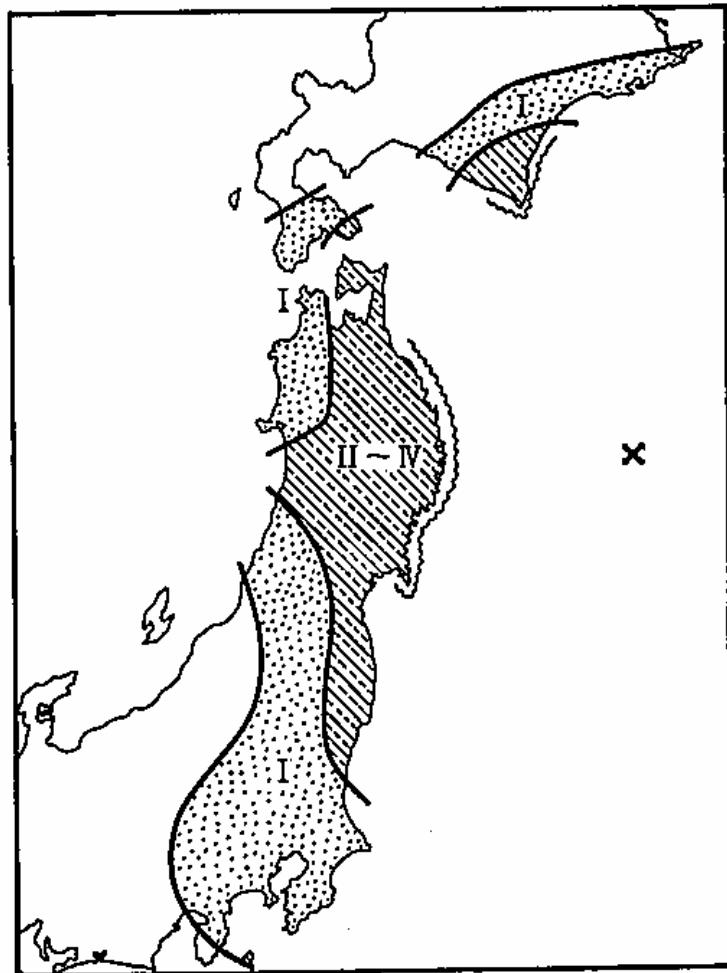
図 316-1 震度分布 [気象庁による]

図 5-12-3 1896 年明治三陸地震 (M8.5) による震度分布。
宇佐美 (2003) による。

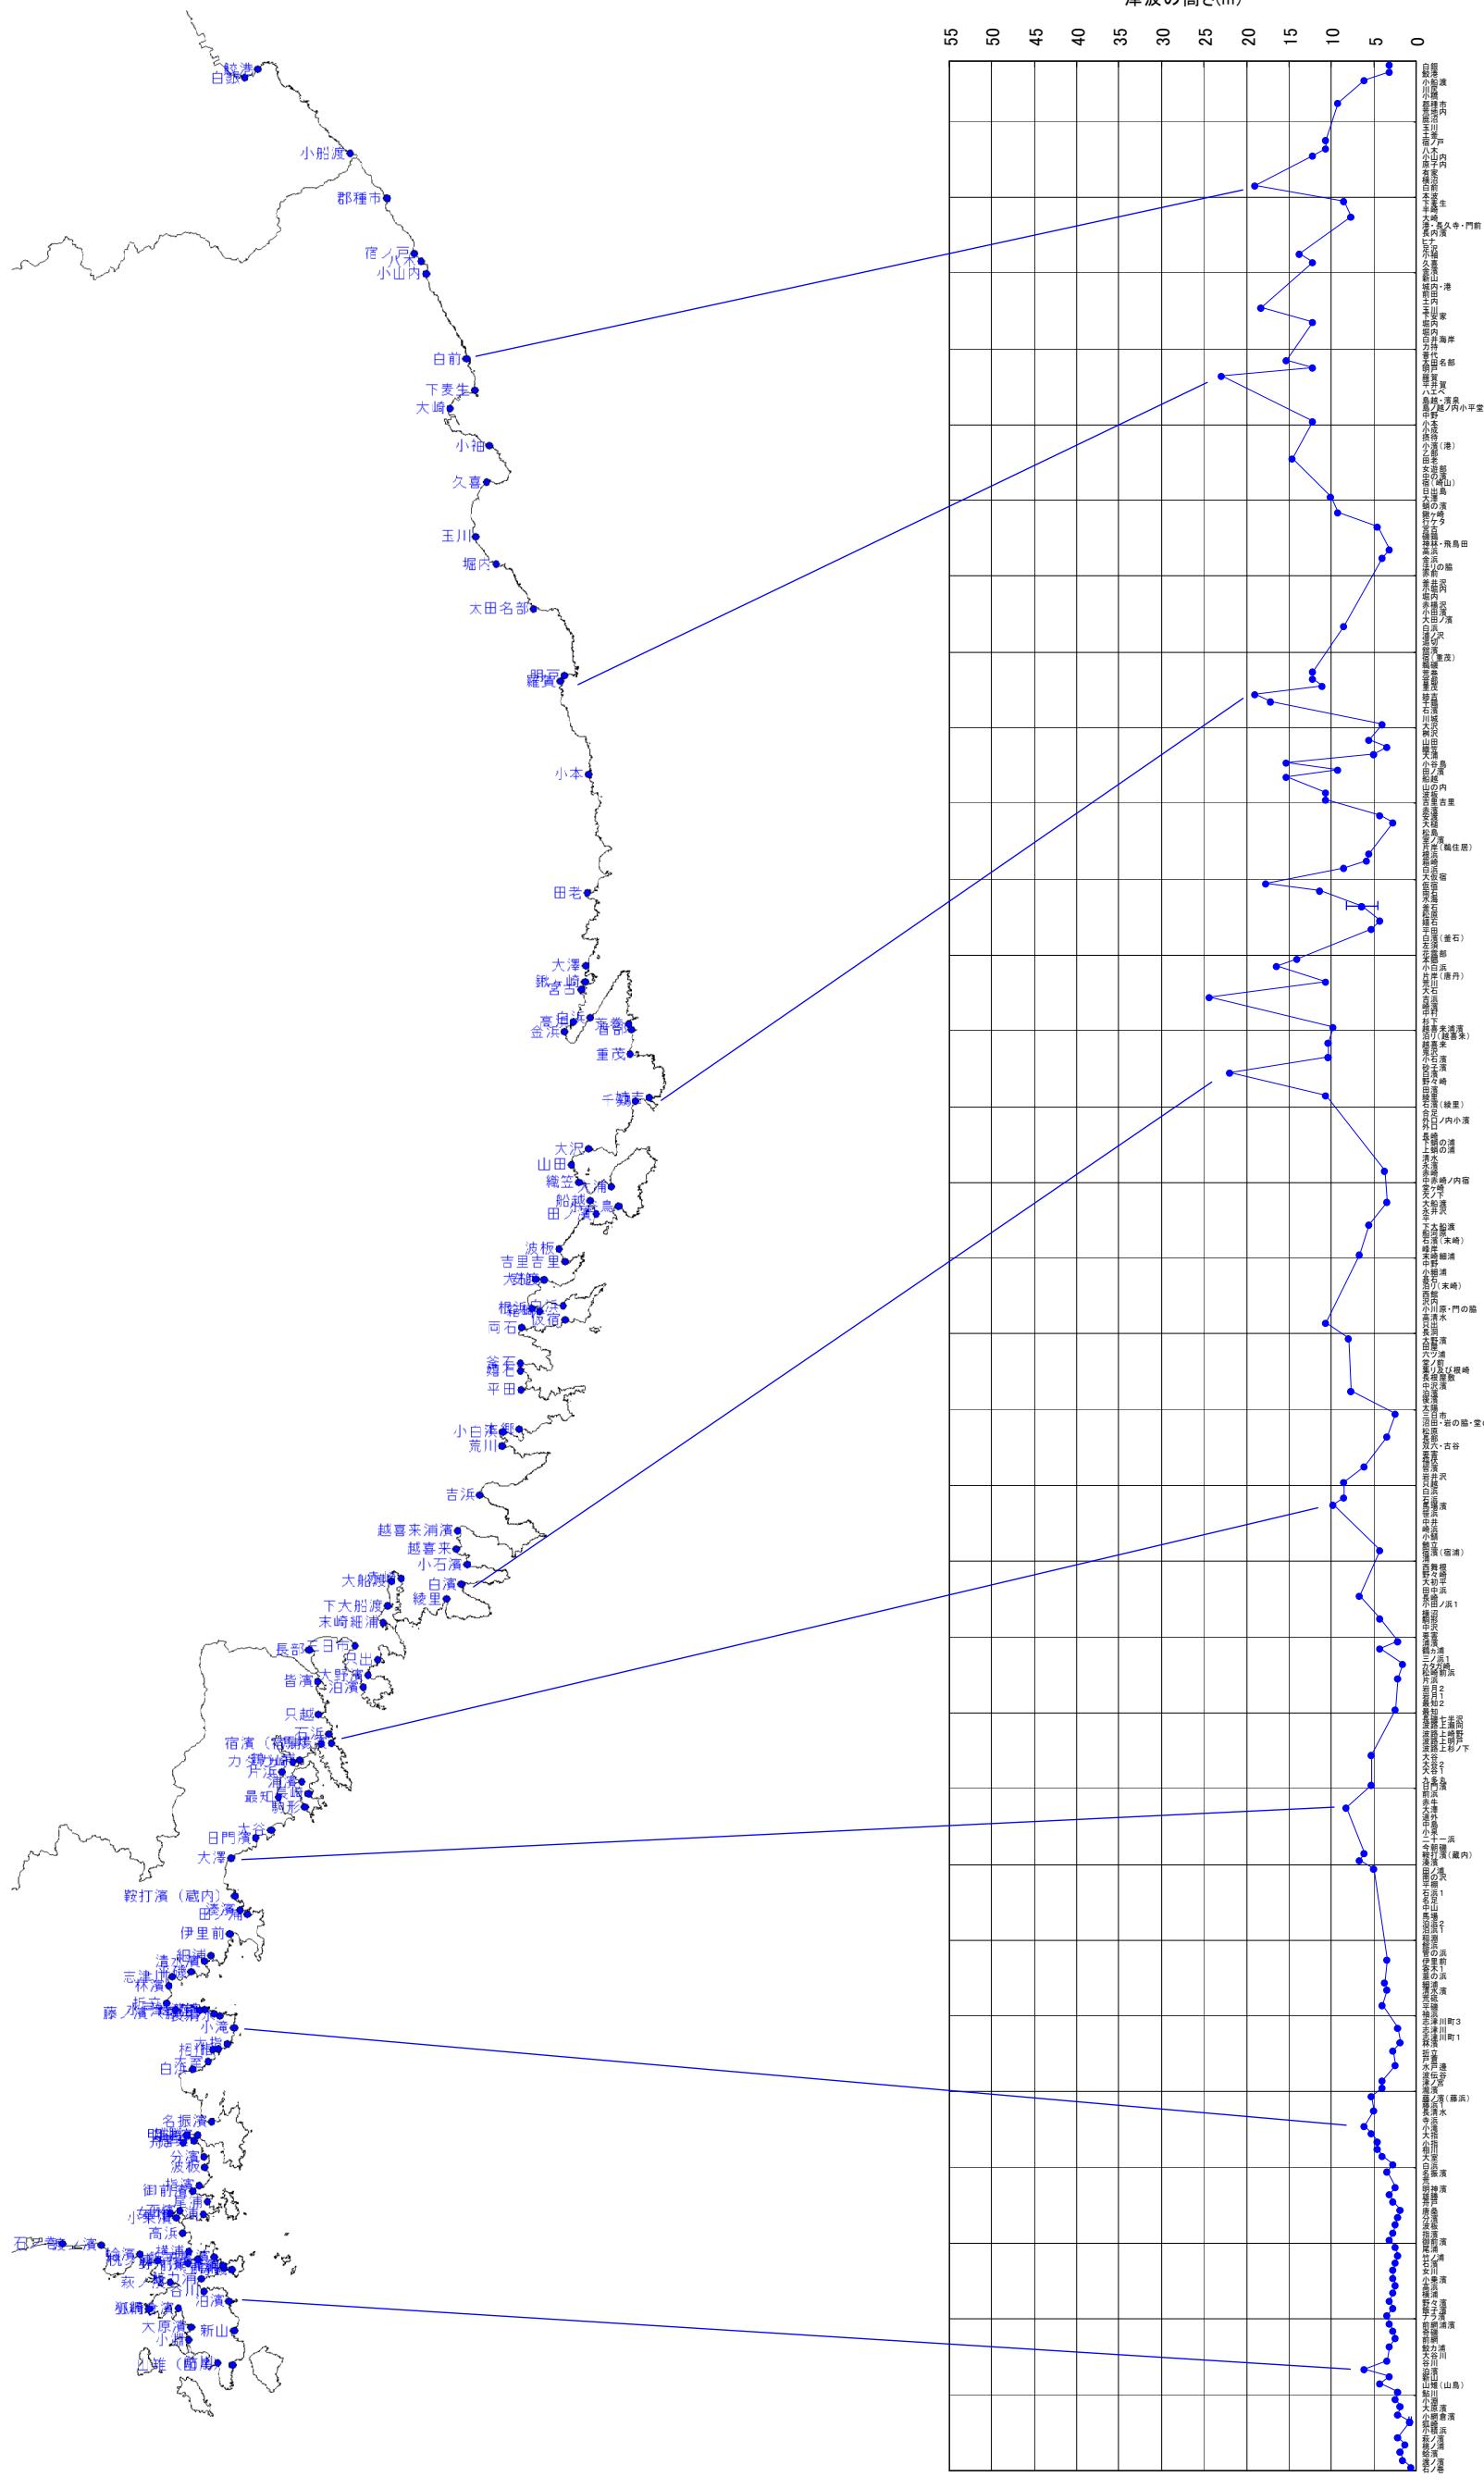
1896年明治三陸地震津波痕跡の伊木(1896)による調査結果

① 伊木(1896)による現地調査

伊木(1896) : 三陸地方津波実況取調べ報告, 震災予防調査会報告, 11, 5-34.

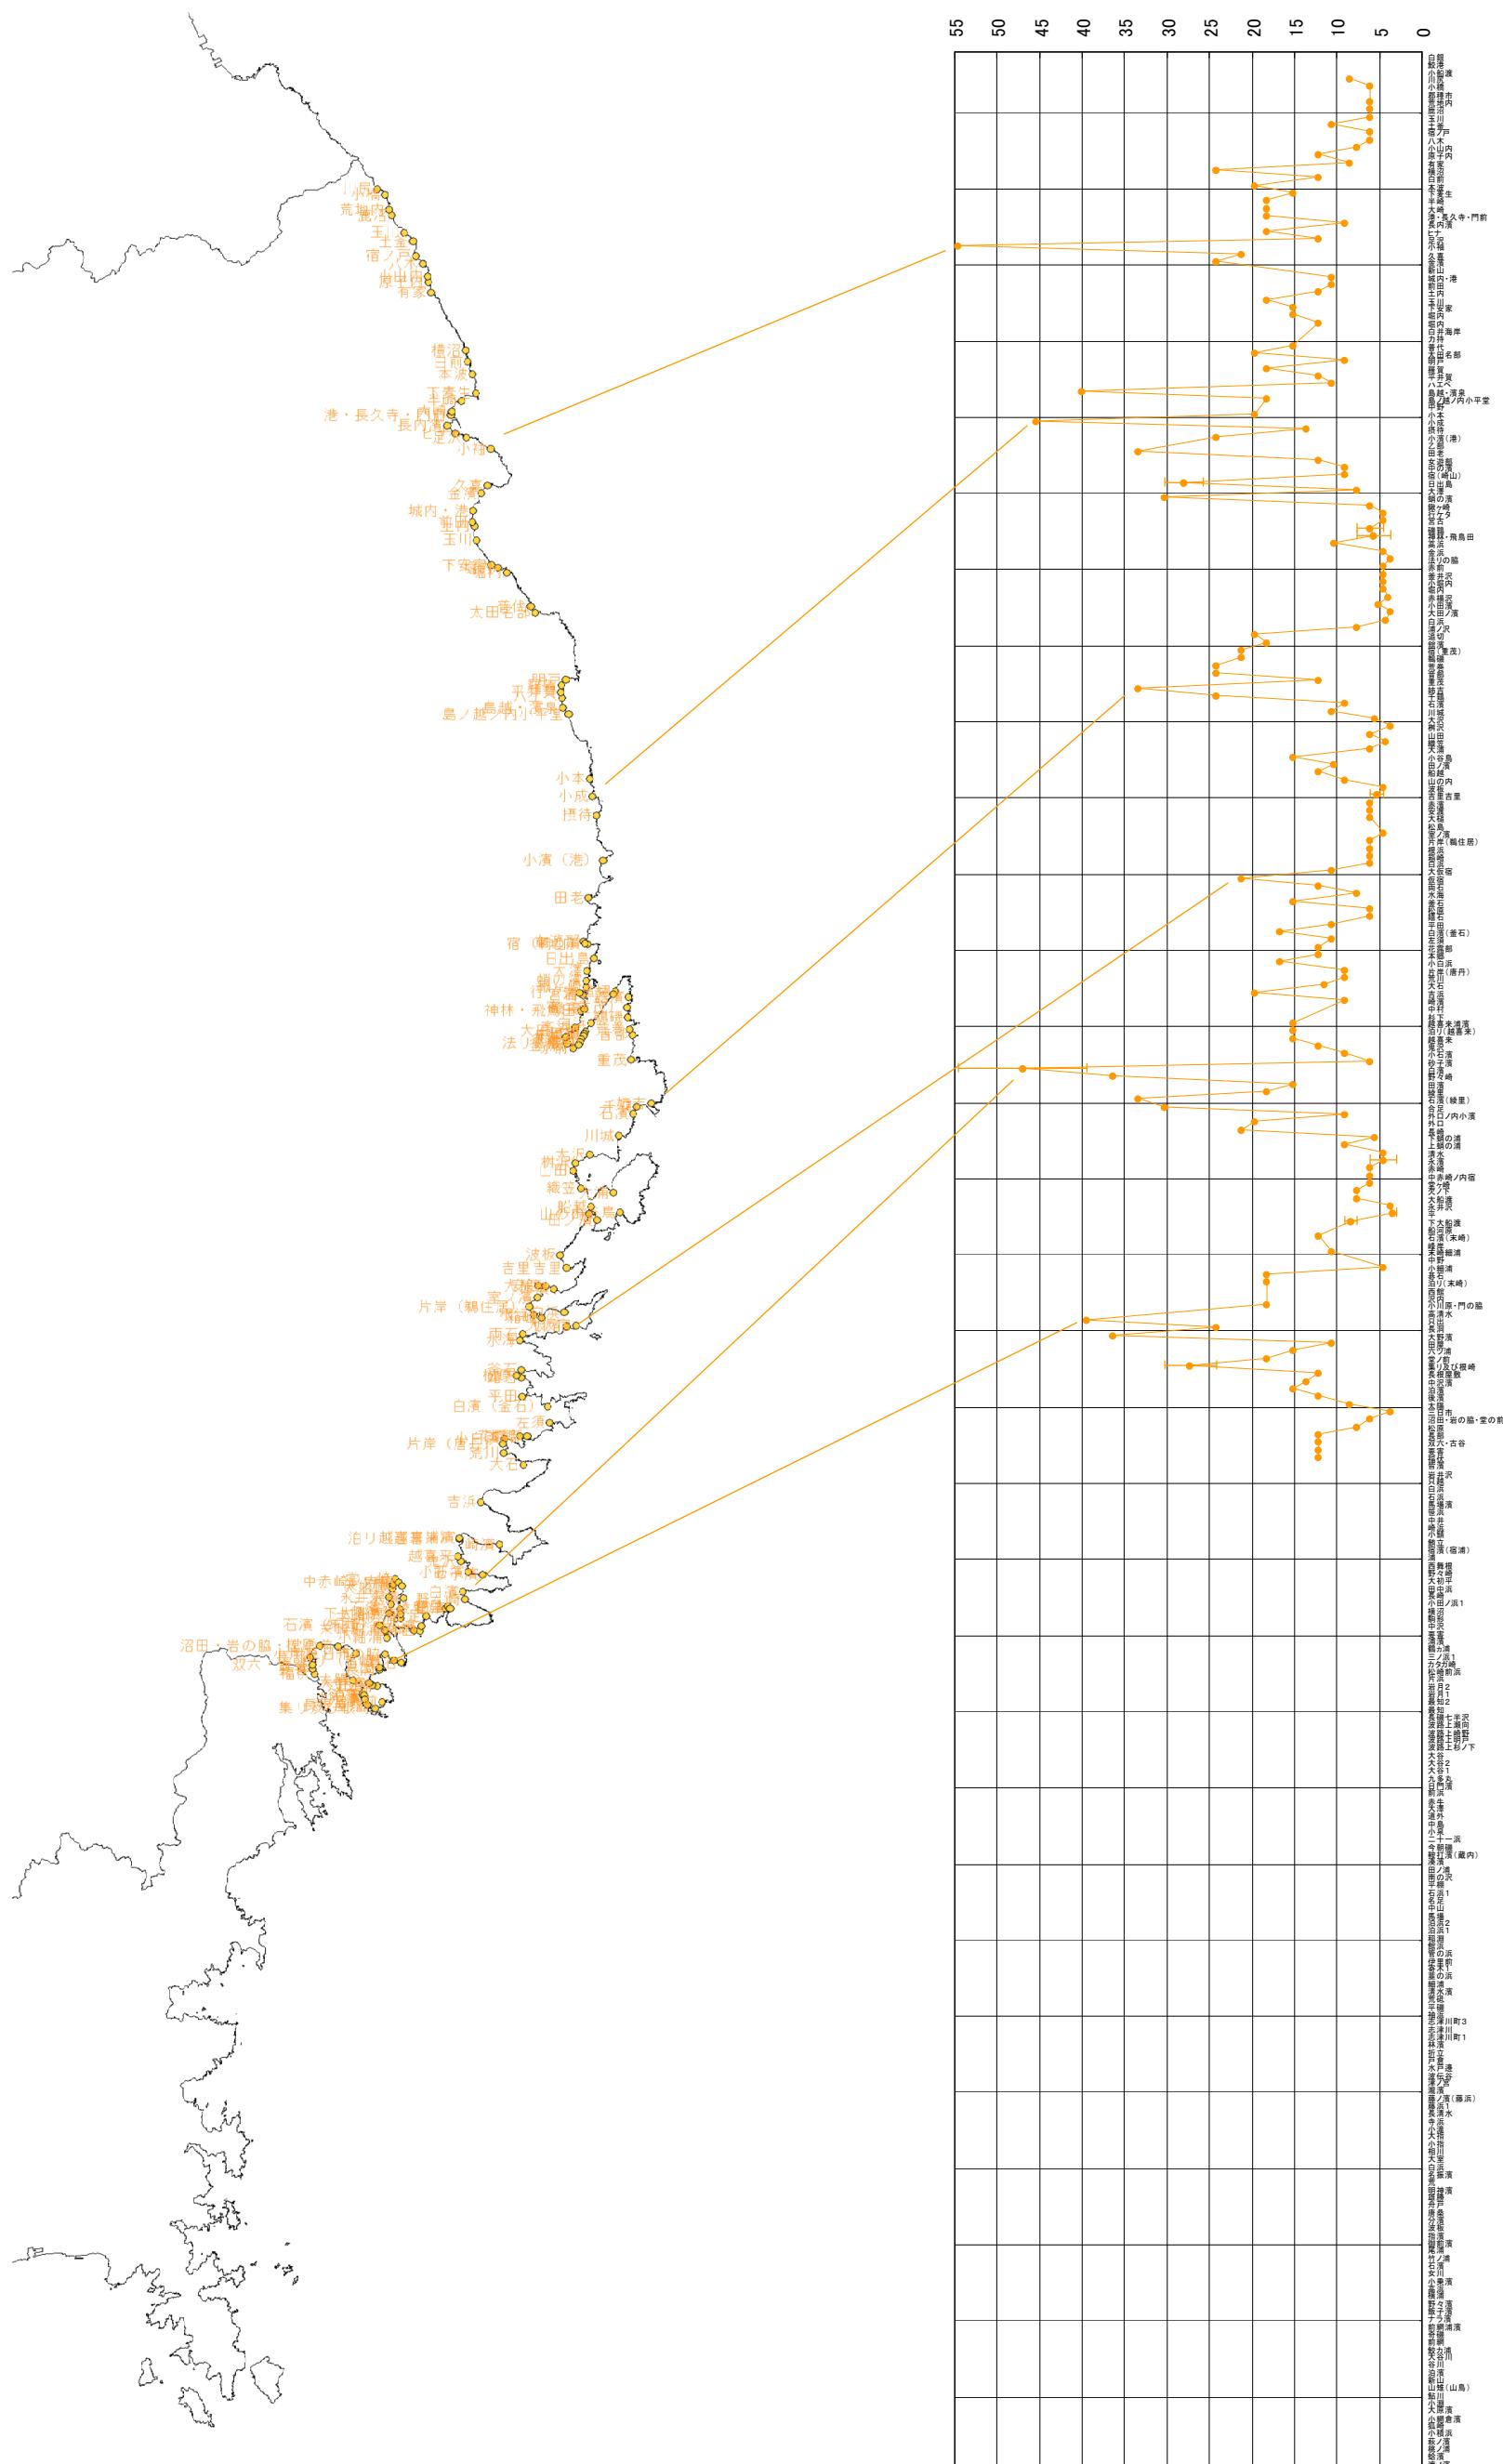
1896年明治三陸地震 津波痕跡の山奈(1896)による調査結果

② 山奈(1896)による現地調査

卯花・太田(1988) : 三陸沿岸大海嘯被害調査記録－山奈宗真, 東北大学工学部津波防災研究所研究報告, 5, 57-379.
