ぼうさい

2022
No. 105

不屈の大地 Build Back Betterの軌跡

災害の記憶を伝える
「自然災害伝承碑」

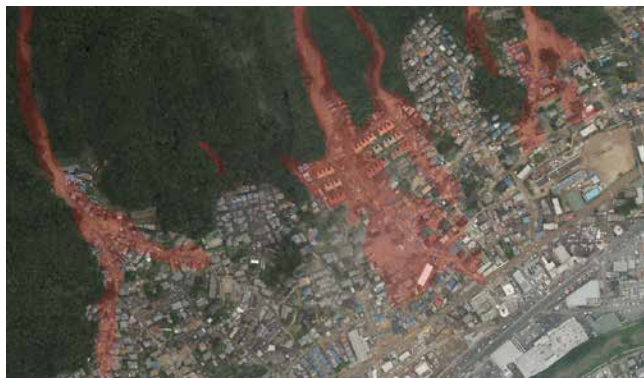
平成26年8月豪雨による広島市八木地区の被害状況。赤く塗られた部分は土砂流出範囲（地理院地図）

平成26（2014）年8月、広島市の安佐南区緑井地区・八木地区から安佐北区の可部地区にかけての狭い範囲で記録的集中豪雨が発生しました。この豪雨に伴って地区内の複数の場所で大規模な土石流が住宅地を襲い、死者74名という甚大な被害を記録しています。

被害に遭ったのは広島市のベッドタウンで、1970年代以降の宅地開発により人口が急増した地域でした。いずれも山麓に広がる傾斜地で、河川の浸食・運搬作用の他に山か

ら流れ出た土砂などが堆積した扇状地性の地形です。つまりは過去にもこの災害をもたらしたのと同じような現象が繰り返された可能性がある土地だったのです。加えて周辺の山地には花崗岩の風化によりできた「まさ土」と呼ばれる砂状のもろい土壌が分布しており、土砂災害を起こしやすい環境でもありました。実際に平成11（1999）年にも隣接地区で同じような土砂災害が発生しており、広島市内で20名の犠牲を出しています。

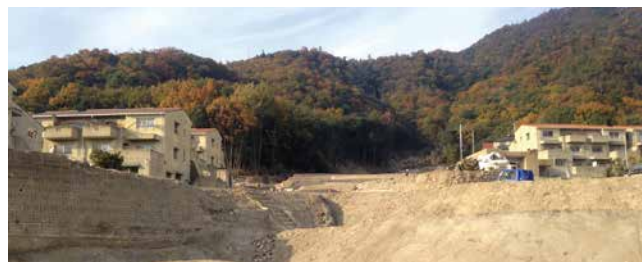
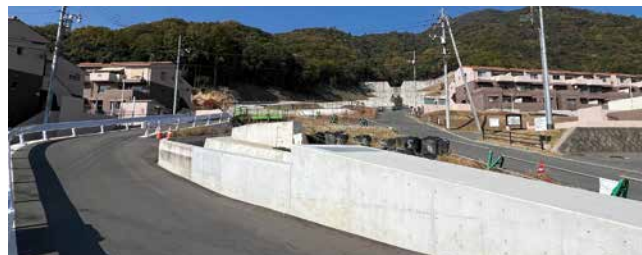
広島市八木地区の県営緑丘住宅付近の土砂災害被災後の平成26年（写真上）と現在（令和4年（写真下））の比較。土石流が通りやすい谷筋は住宅を建てず道路として利用しており、背後には砂防堰堤が築かれている。このすぐ横に自然災害伝承碑が残されている（写真左）

現在被災地を訪れると、砂防・治山工事などインフラの整備が進んでおり、多くの住宅が再建されています。その傍らにいくつかの自然災害伝承碑が建てられていることに気づきます。緑井地区の緑井第八公園内にある石碑には

「土砂災害記念碑」と刻まれた下に、「8・20土砂災害でこの地で10名の尊い命を失い、民家も大きく破壊された。この被災地の公園に災害記念碑を建て、哀悼の意を捧げ、災害から身を守る誓いを後世の人たちに伝えていく」と記されています。また、八木地区でも梅林小学校敷地内に「広島土砂災害 忘れまい8・20」の石碑が建てられているほか、被害が大きかった県営緑丘住宅の敷地内などに慰霊碑が設置されています。これらは、被災した地域の方々が、「この場所ではこのような災害が起こる可能性がある」と伝承すること、そして後世の人々がその災害から命を守ることを願って建てられています。

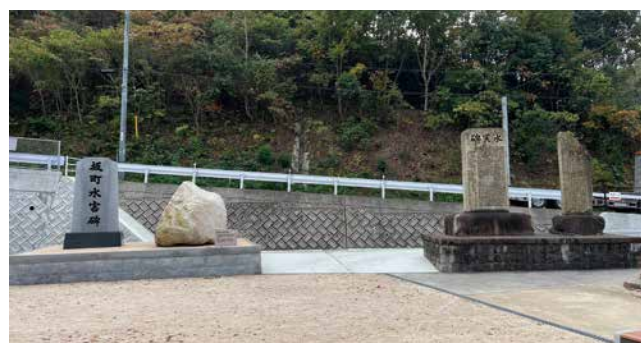
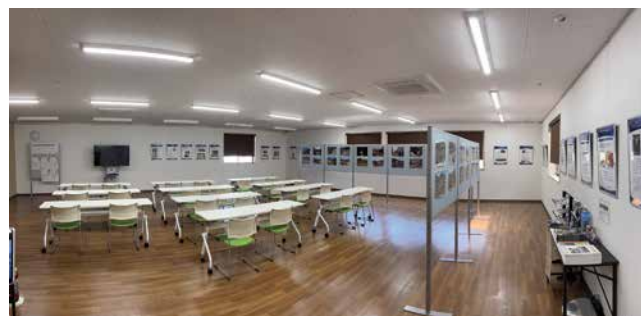
広島県坂町に並ぶ2基の自然災害伝承碑（写真上）。右が明治40年の災害、左が平成30年西日本豪雨災害のもの。土石流で流出した巨石が一緒に置かれている。敷地内には「災害伝承ホール」も建てられ、坂町自然災害伝承公園として整備されている（写真下）

中心に西日本の広い範囲に被害をもたらしました。広島県の坂町の小屋浦地区では、天地川で土石流が住宅地を襲い、15名が亡くなっています（広島県資料）。実は小屋浦地区には、100年以上前の明治40（1907）年に発生した土砂災害を伝える自然災害伝承碑が残されていました。その碑文には「今までかつてなかった大雨のために谷の水はあふれ土砂が荒れくるうように流れた。このため一瞬にして家屋の四十三戸はつぶれ命を失った人四十四人、小屋浦地区の悲惨な状況は言いあらわすことができないさまで手をこまねいてなげくのみであった」と記されています。

しかし残念なことに、この石碑の内容は住民に十分に伝承されておらず、西日本豪雨時に坂町が発令した避難勧告（当時：現在は「避難指示」）が出されて2時間20分後までに避難した方の割合は21.8%に止まっていて、再び多くの犠牲を出す結果となってしまいました。これを踏まえ坂町ではこの石碑の隣に、西日本豪雨の被害の状況に加えて、明治40年、昭和20年、昭和40年の坂町の災害履歴を記した新たな自然災害伝承碑と、西日本豪雨時に土石流で流出した巨石を設置し、「災害から自分の身を守るためには、早めの避難をすることが最も重要」と説明を刻字していま

す。併せて災害の教訓を伝える「災害伝承ホール」が建てられ、坂町自然災害伝承公園が整備されました。伝承ホールには被災者の体験談も寄せられており、再び犠牲が出ないように災害を未来へ伝承する意思が示されています。

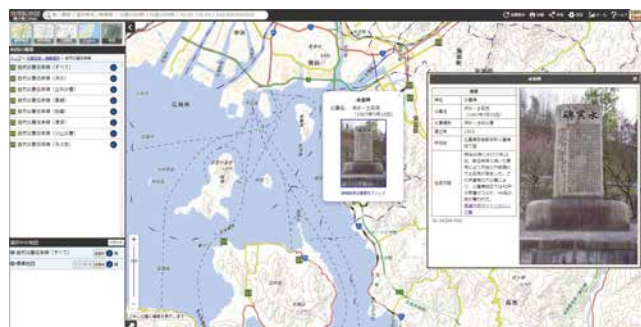
地理院地図での自然災害伝承碑の表示例。左側のメニューから「災害伝承・避難場所」の中の「自然災害伝承碑」を選択して表示する（国土地理院提供）

ウェブ地図の利点は、スクロールしながらシームレスに地図を見られること、そしてクリックにより関連情報を表示できることです。地理院地図では自然災害伝承碑の記号をクリックすると、碑の名称と対象となる災害、碑の写真が表示されます。さらに写真をクリックすることで、災害種別や建立年、所在地、伝承内容を見ることができます。伝承内容は分かりやすく伝わるように工夫して記載されています。

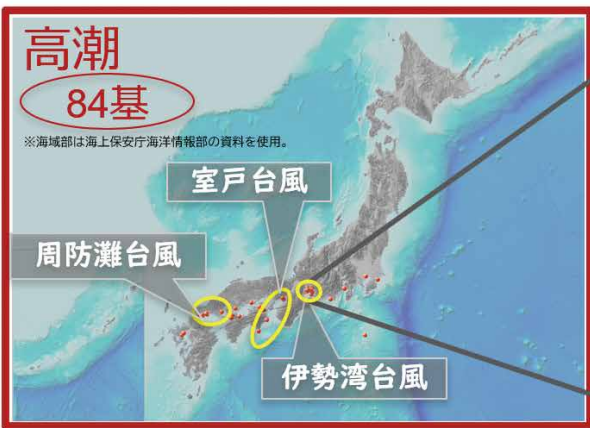
自然災害伝承碑のデータを活用して自然災害伝承碑(高潮)の分布図を作成したイメージ(国土地理院提供)
